RAPPORT DE FIN D'OPÉRATION DE DIAGNOSTIC ARCHÉOLOGIQUE

EVREUX
« 15 - 17 rue Saint-Louis »
Hôpital Saint-Louis

Tome 4 - Planches phasées

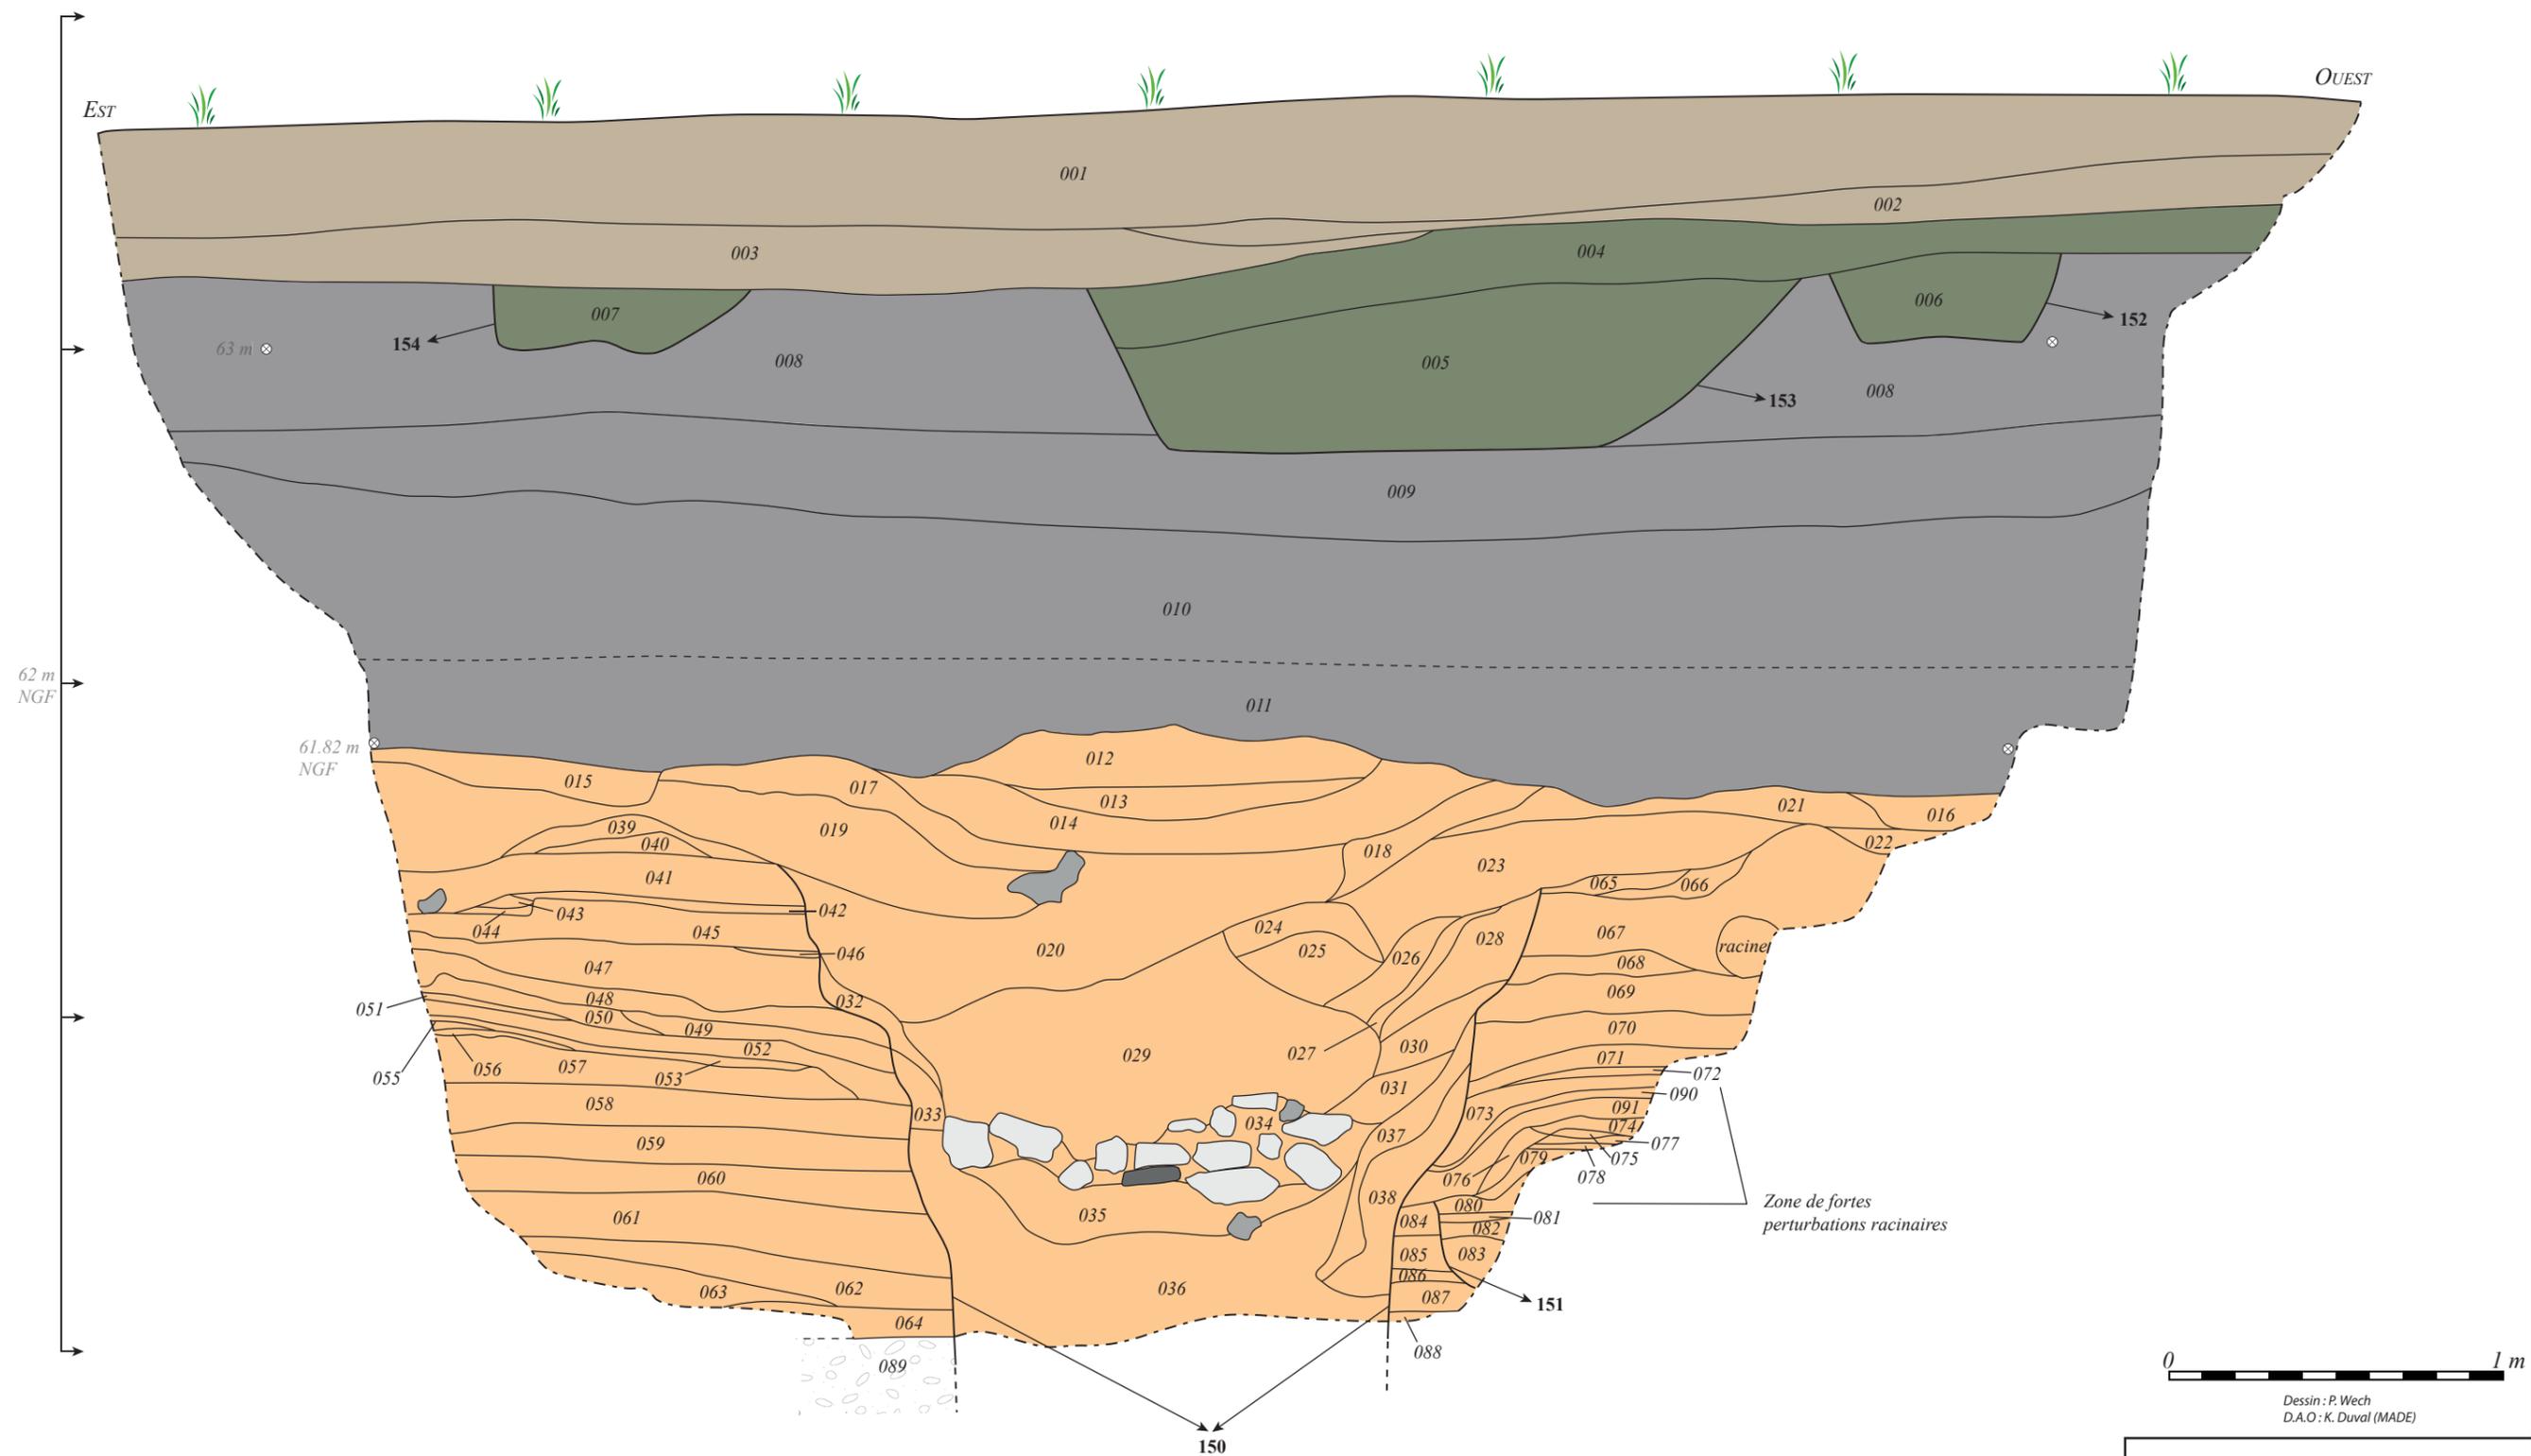
Planche 66
Sondage 41 - Coupe 1

COUPE 1 : COUPE SUD-OUEST / PARTIE BASSE

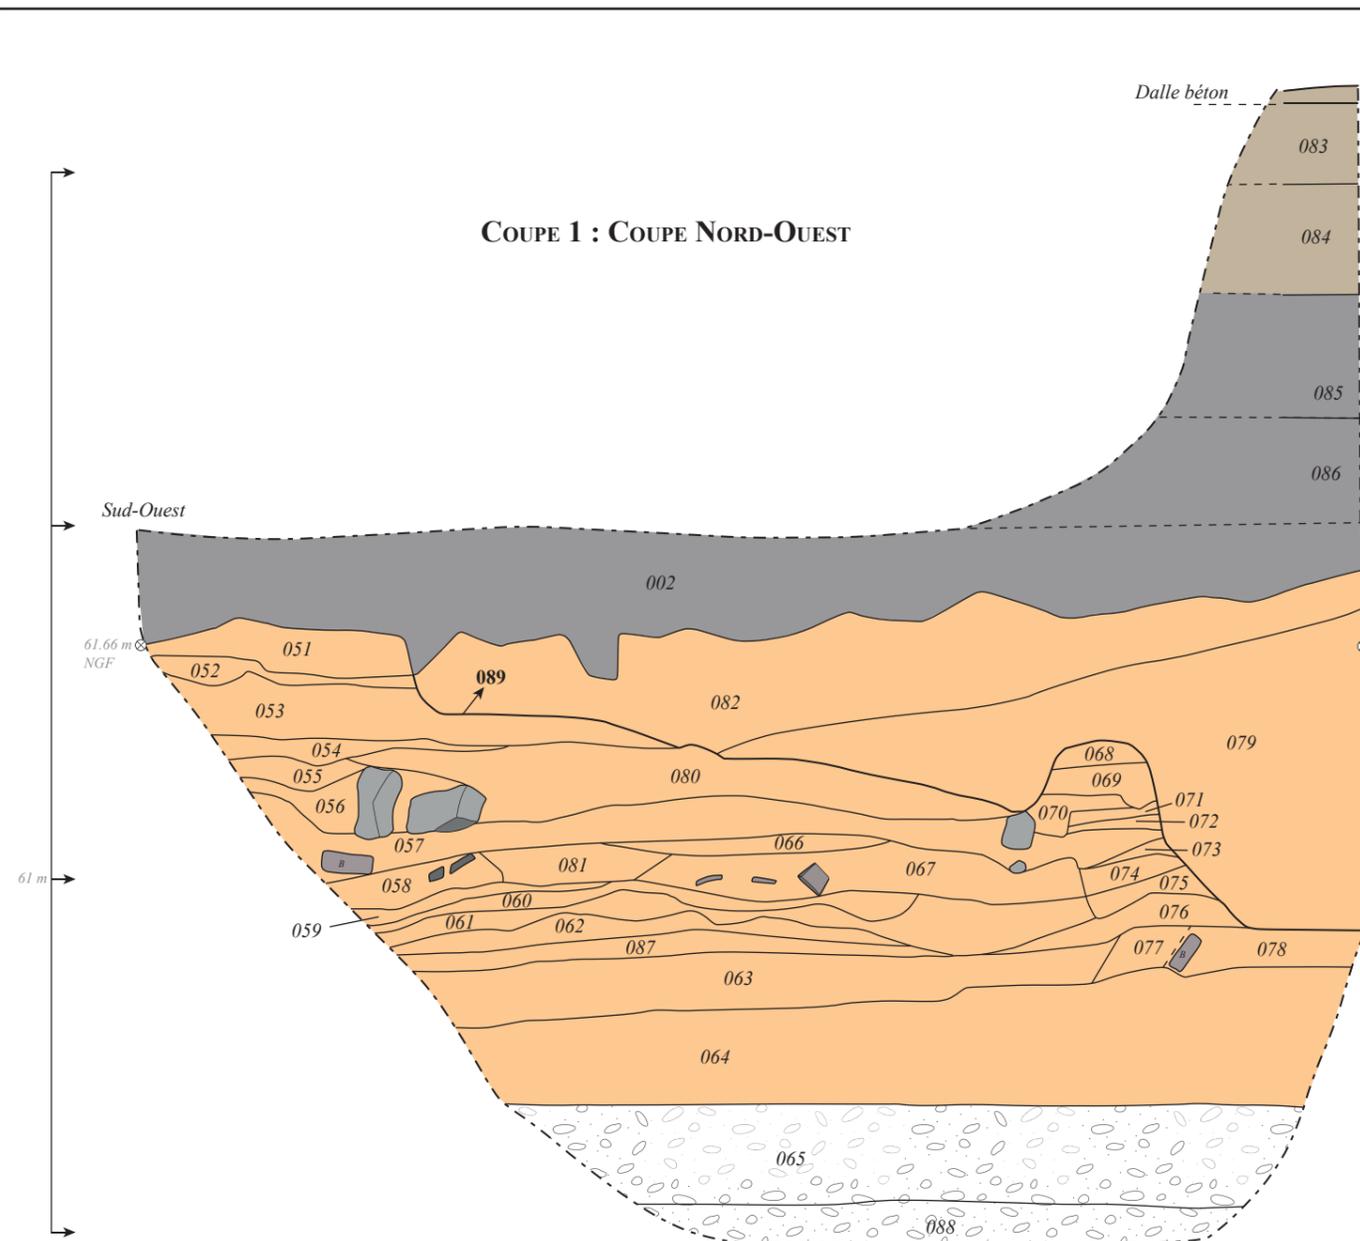
Planche 71
Sondage 43 - Coupe 1

- 002.** Terres noires - Limon brun foncé mêlé à du limon brun jaune/vert ; rares micro-nodules de craie.
- 051.** Remblai ? - Limon argileux brun orangé, homogène et compact ; quelques nodules de charbons de bois.

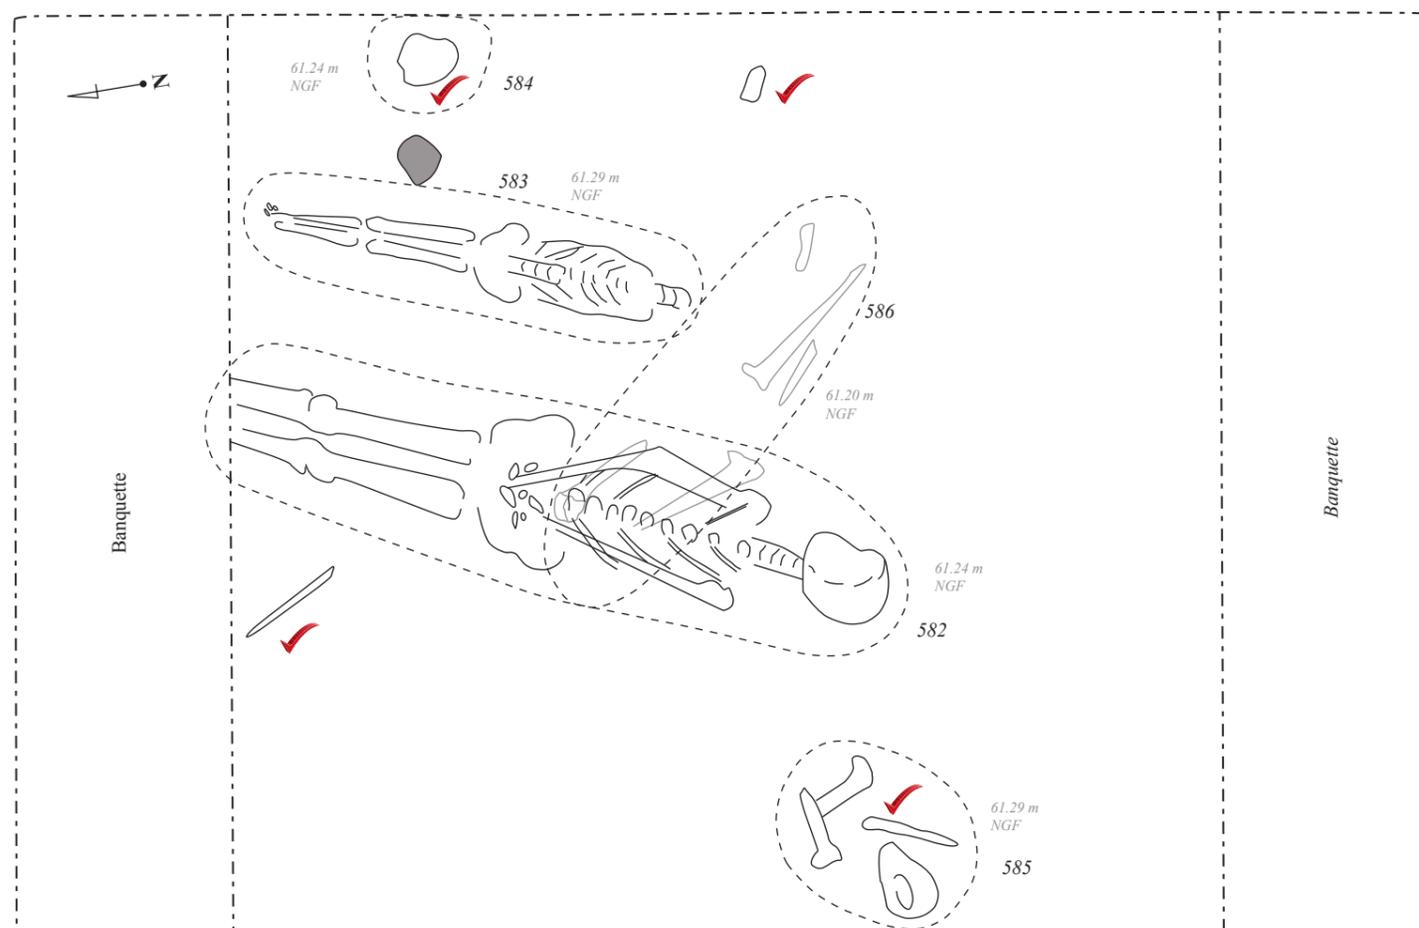
SONDAGE 044 : CROQUIS

✓: Ossements humains sans connection et ne formant aucune entité.

582. Squelette humain - Individu adulte de sexe féminin, orienté tête au sud-ouest ; tête basculée sur la droite. Un os inférieur long appartenant à un autre individu (586 ?) est posé sur sa cage thoracique et est orienté sud-est/nord-ouest. Présence de nombreux tessons de céramique. Blocs calcaire (10 cm) ; fragments de TCA ; nombreux clous retrouvés autour du squelette (coffrage bois ?)

585. Restes humains - os longs et bassin n'apparaissant pas en connexion.

586. Restes humains - os longs à proximité sud de 582 et 583.

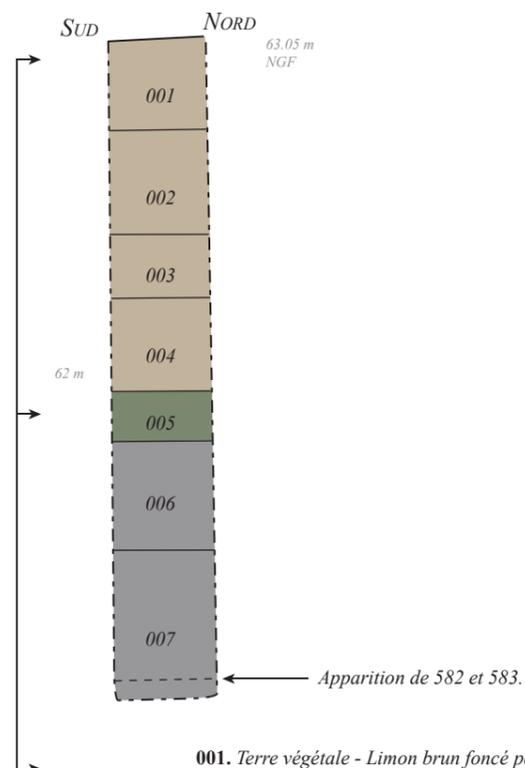
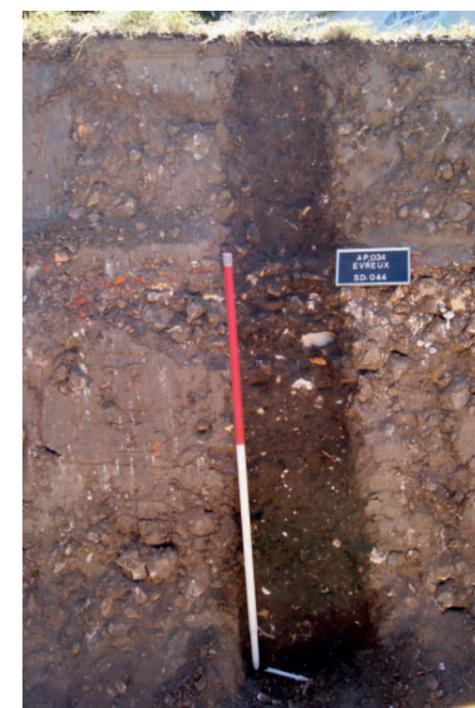
LOG : COUPE OUEST

001. Terre végétale - Limon brun foncé peu compact avec rare cailloutis.

002. Remblai - Limon brun foncé, meuble et homogène avec quelques silex.

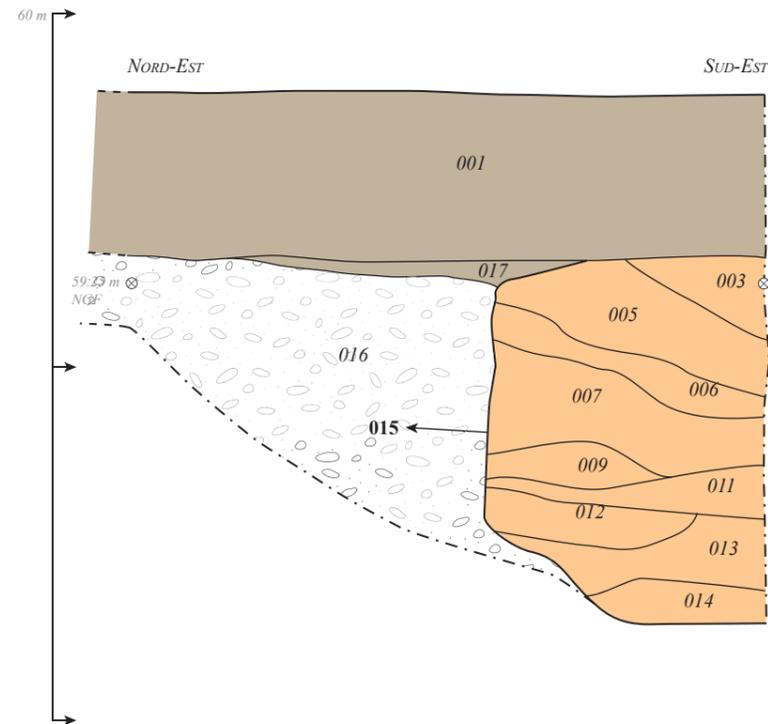
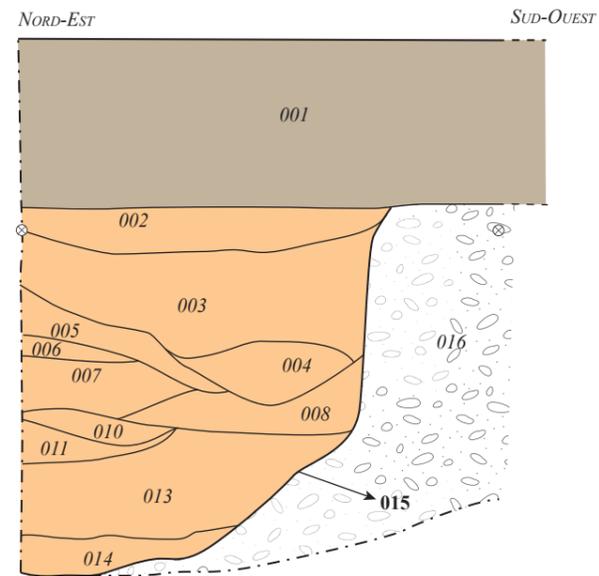
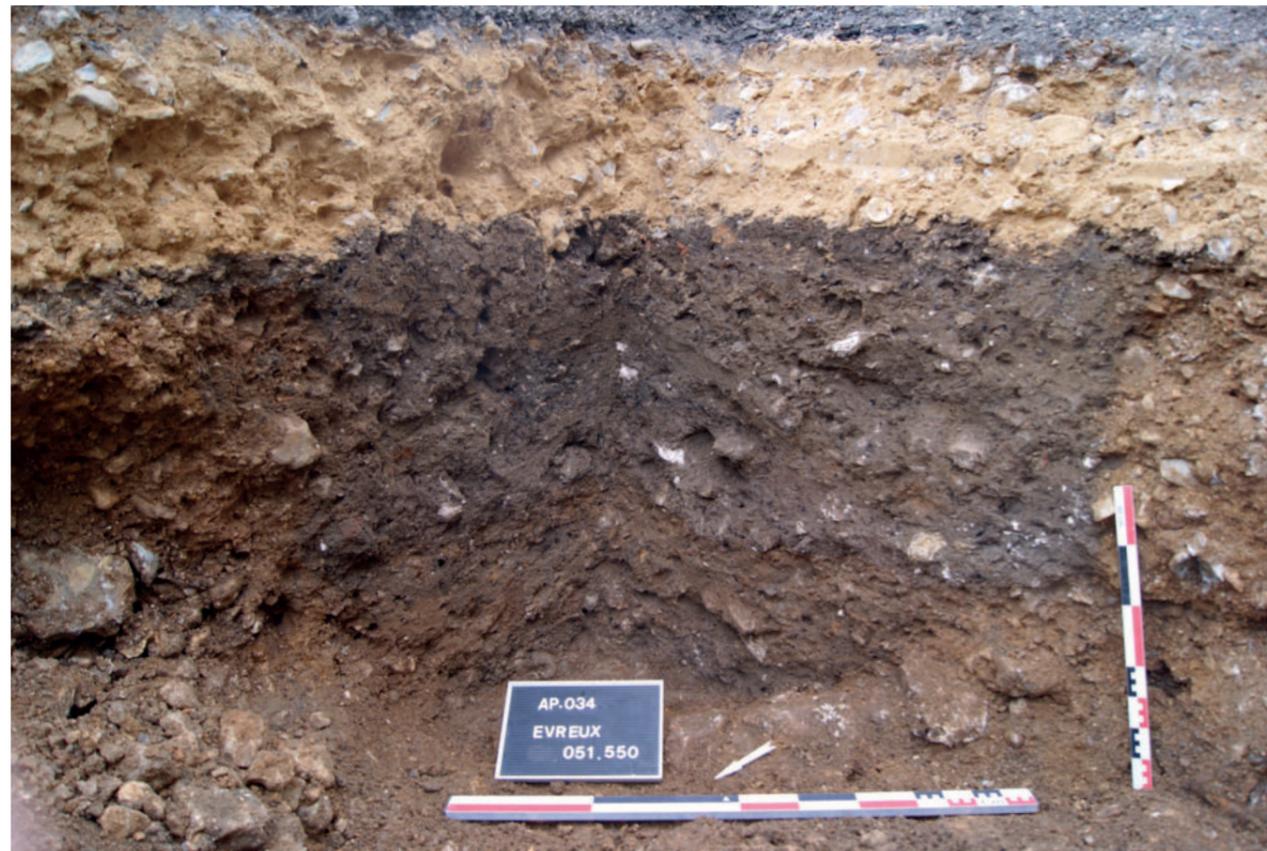
Planche 77
Sondage 51 - Coupes 1 et 2

- 001.** Remblai - Enrobé et préparation de l'enrobé.
- 002.** Remblai - Limon argileux brun clair avec des nodules de craie et de charbon de bois et quelques petits cailloux.

- 003.** Remblai - Limon argileux brun gris avec quelques cailloux.
- 004.** Remblai - Limon argileux brun gris avec des silex (env. 10 à 15).
- 005.** Remblai - Limon argileux brun clair à gris vert avec des nodules de charbon de bois.

- 006.** Remblai - Limon argileux brun gris avec beaucoup de nodules de charbon de bois et des nodules de craie.
- 007.** Remblai - Limon argilo-sableux gris vert avec des nodules de charbon de bois et quelques petits cailloux.

- 008.** Remblai - Limon argileux brun clair à gris avec de petits blocs de craie et de mortier et des nodules de charbon de bois.
- 009.** Remblai - Limon argileux brun clair à gris.

- 010.** Remblai - Limon argileux graveleux gris avec quelques nodules de charbon de bois.
- 011.** Remblai - Limon argileux brun clair à ocre avec quelque cailloux.

- 012.** Remblai - Limon argileux gris ocre homogène.
- 013.** Remblai - Limon argilo-sableux gris à ocre avec des cailloux.
- 014.** Remblai - Limon argilo-sableux avec quelques nodules de charbon de bois et des silex roulés.

- 015.** Creusement de la fosse 550.
- 016.** Substrat - Grave à silex dans matrice argileuse brun orangée, compacte.
- 017.** Remblai XXe s - Limon noirâtre compact et homogène.

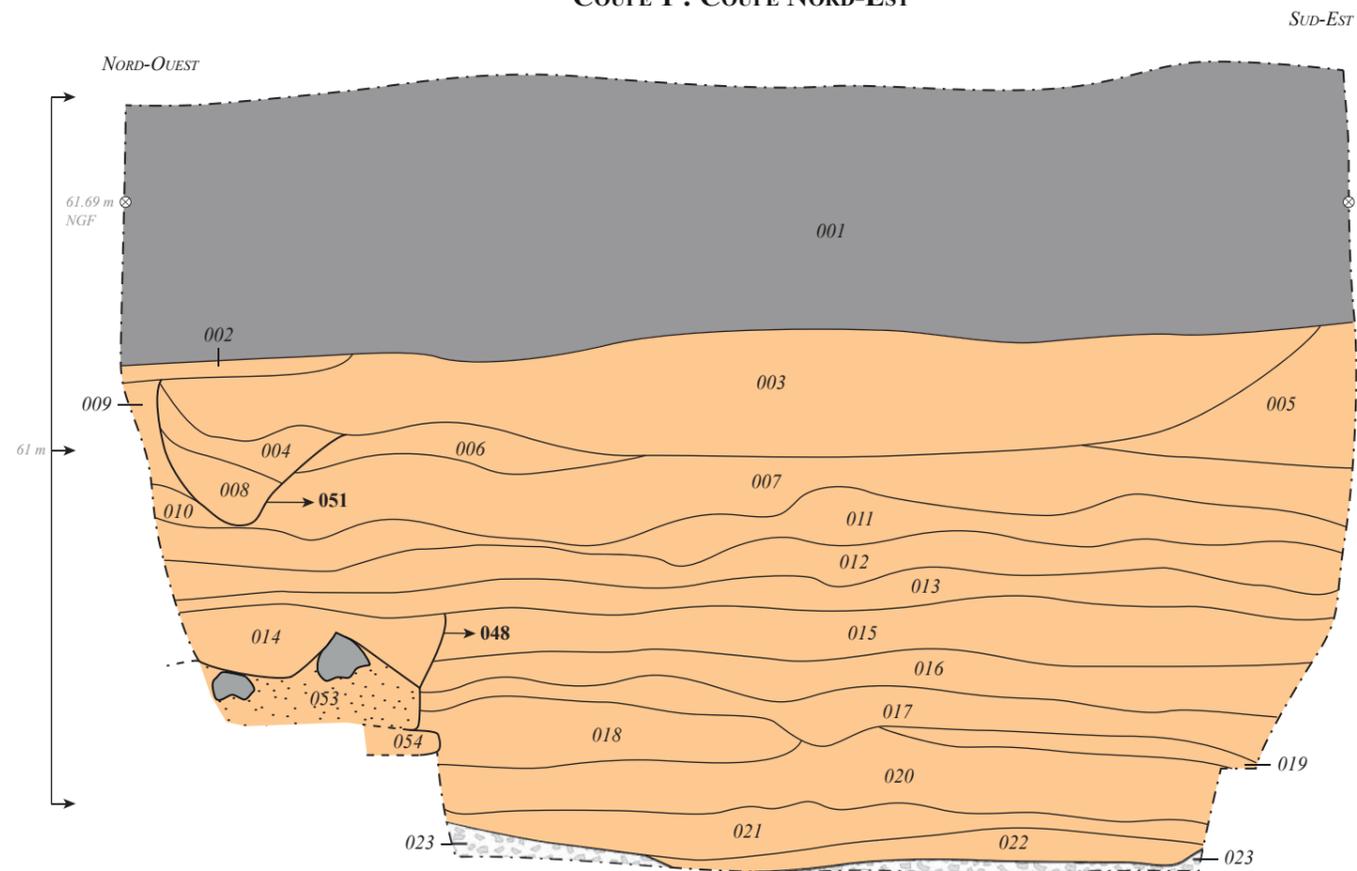
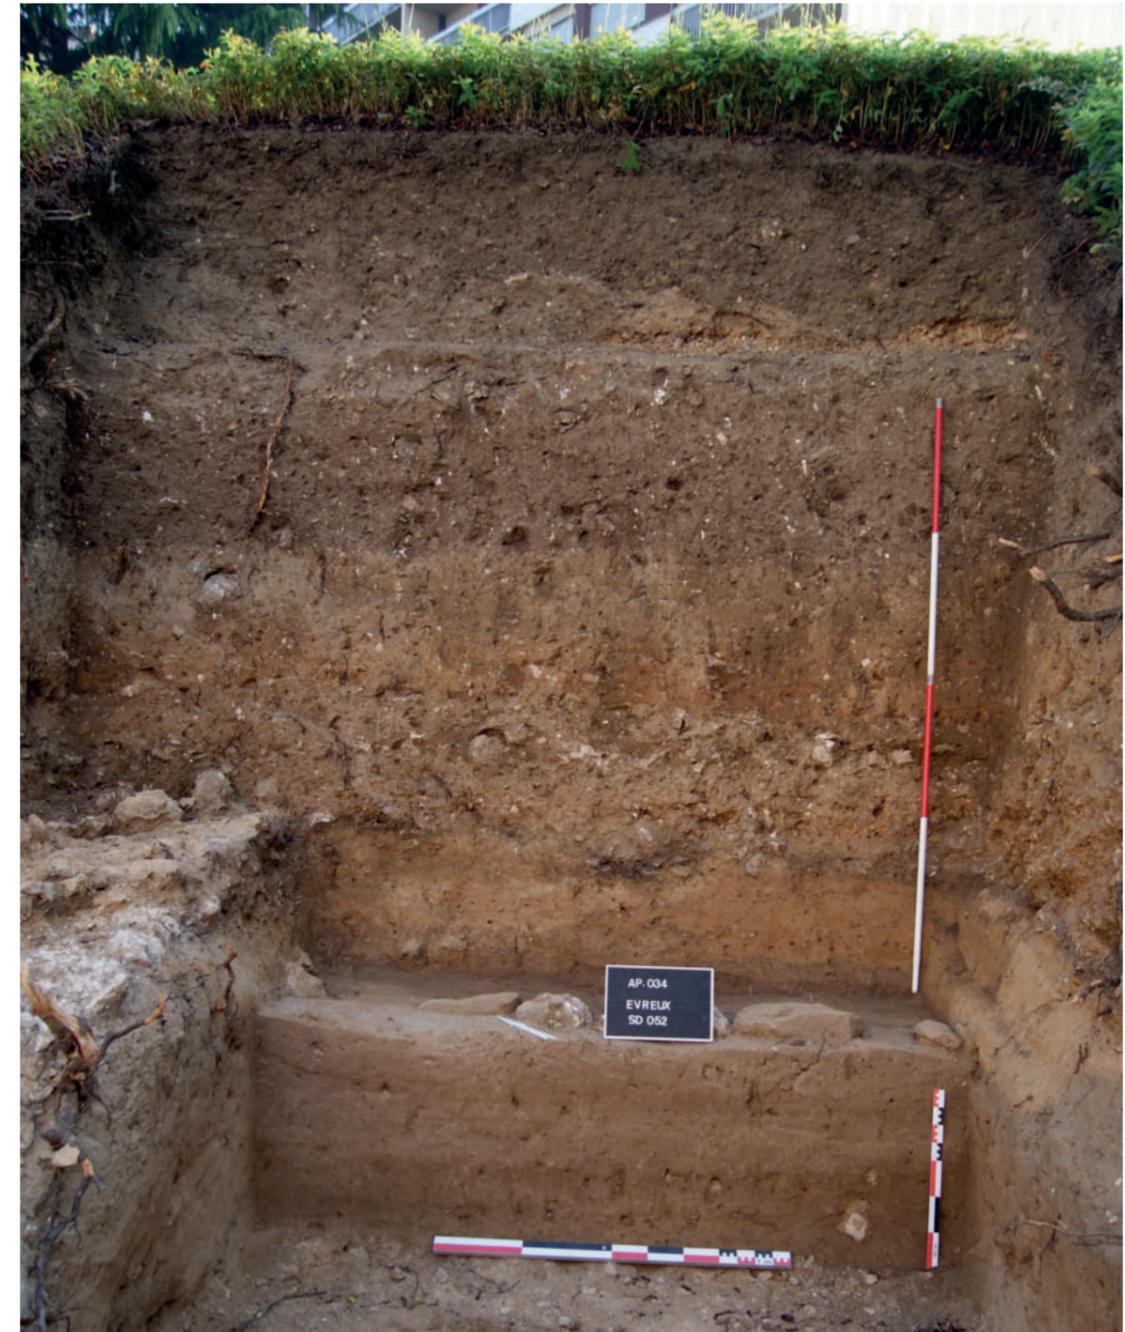
Planche 79
Sondage 52 - Coupe 1

- 001. Terres noires - Limon argileux brun compact et assez homogène avec traces de mortier et silex.
- 002. Niveau de sol - Limon brun compact et hétérogène avec nodules de mortier.

- 003. Remblai - Limon gris-beige, compact et homogène avec des nodules de mortier épars.
- 004. Comblement du creusement - Limon argileux gris, compact et homogène.

- 005. Remblai - Limon argileux brun, compact et homogène avec traces de mortier.
- 006. Niveau de sol - Limon argileux brun, compact et homogène avec quelques nodules de mortier.

- 007. Niveau de sol - Limon argileux jaunâtre, compact et assez homogène avec quelques nodules et fragments de mortier, des traces de charbon de bois.

- 008. Comblement du creusement - Limon brun plus foncé et plus compact que 004, assez homogène avec quelques silex et nodules de mortier.
- 009. Remblai - Limon brun gris, compact et homogène.

- 010. Niveau de sol - Limon argileux brun, compact avec mortier.
- 011. Niveau d'occupation - Limon argileux brun gris, compact et hétérogène avec calcaire et nodules de mortier.

- 012. Niveau d'occupation - Limon argileux brun, compact et assez homogène avec silex, nodules de mortier et charbon de bois.
- 013. Niveau de sol - Limon gris mêlé à du mortier, compact.

- 014. Remblai de démolition - Limon sableux brun orangé, compact et homogène avec charbon de bois et nodules de mortier.
- 015. Remblai de démolition - Limon orangé, compact et homogène avec silex, cailloutis et nodules de mortier.

- 016. Niveau de sol - Limon argileux orangé compact et homogène avec cailloutis.
- 017. Niveau d'occupation - Limon argileux brun, compact et homogène avec mortier et silex.

- 018. Niveau de sol - Limon assez sableux brun, compact et homogène avec traces de mortier et charbon de bois.
- 019. Niveau de sol - Limon très argileux brun, compact et homogène.

- 020. Remblai - Limon argileux brun beige clair, compact et homogène avec quelques cailloux et traces de mortier.
- 021. Niveau d'occupation - Limon argileux brun gris clair, hétérogène avec traces de charbon de bois.

- 022. Niveau d'occupation - Limon argileux gris foncé, compact et homogène.
- 023. Dépôt alluvial - Limon argileux brun-gris, compact et homogène.
- 048. Creusement - Tranchée de récupération.

- 051. Creusement - Fosse ou TP tardif.
- 053. Elévation de MR544 - Maçonnerie de silex liée au mortier gris-jaune.
- 054. Fondation de MR544 - Semelle de craie damée.

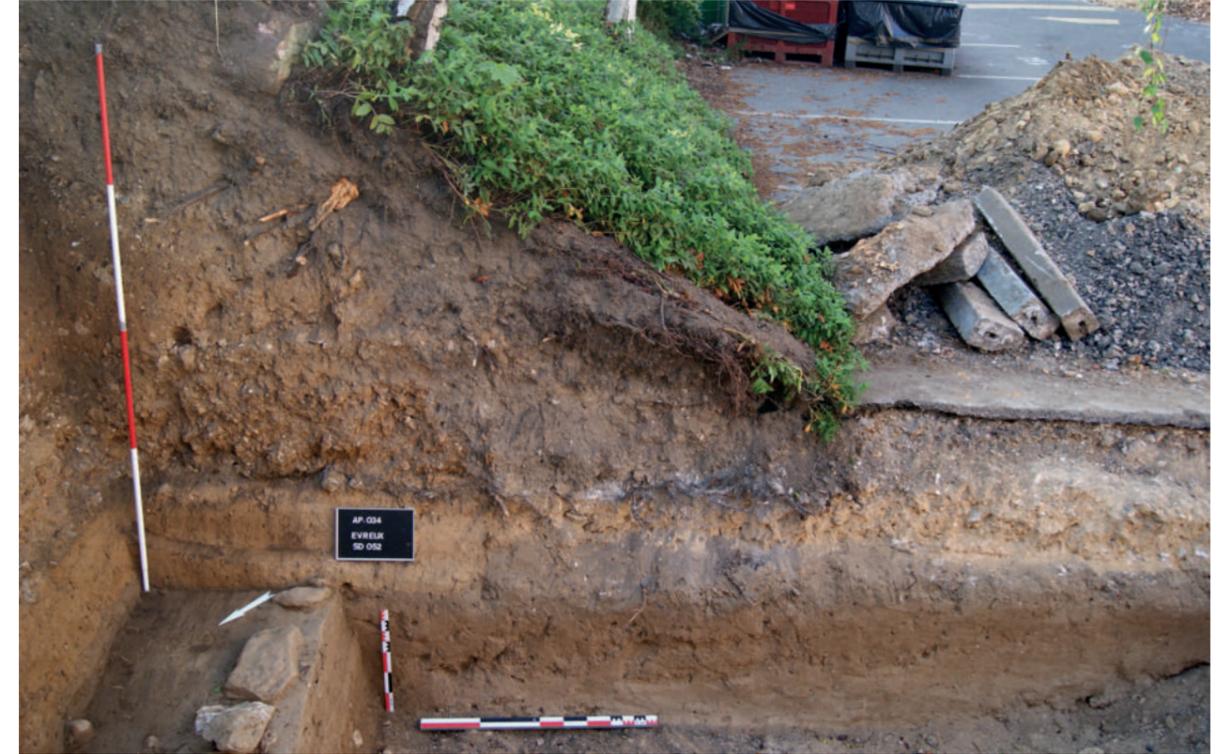
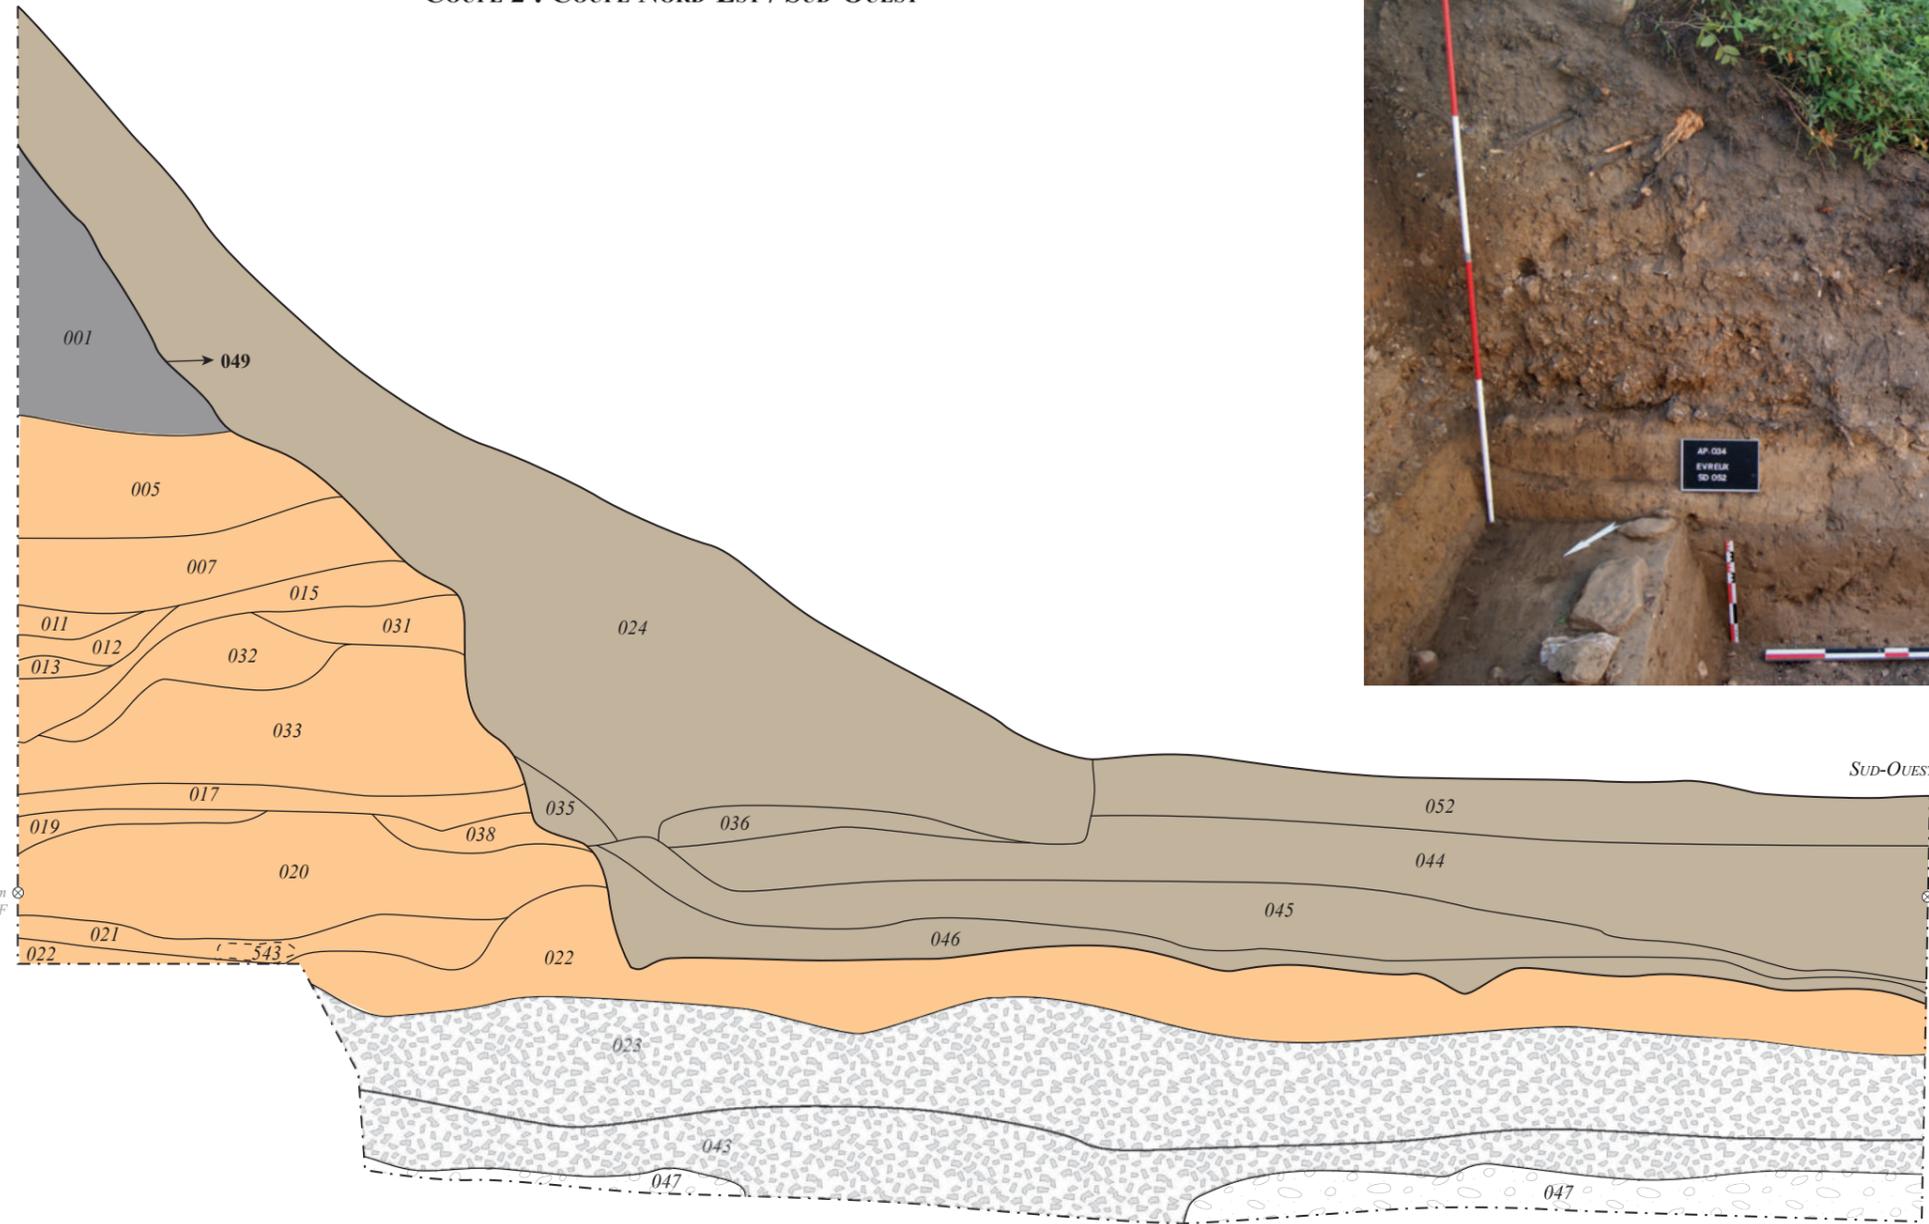
Planche 80
Sondage 52 - Coupe 2

001. Terres noires - Limon argileux brun compact et assez homogène avec traces de mortier et silex.

005. Remblai - Limon argileux brun, compact et homogène avec traces de mortier.

007. Niveau de sol - Limon argileux jaunâtre, compact et assez homogène avec quelques nodules et fragments de mortier, des traces de charbon de bois.

011. Niveau d'occupation - Limon argileux brun gris, compact et hétérogène avec calcaire et nodules de mortier.

012. Niveau d'occupation - Limon argileux brun, compact et assez homogène avec silex, nodules de mortier et charbon de bois.

013. Niveau de sol - Limon gris mêlé à du mortier, compact.

015. Remblai de démolition - Limon orangé, compact et homogène avec silex, cailloux et nodules de mortier.

017. Niveau d'occupation - Limon argileux brun, compact et homogène avec mortier et silex.

019. Niveau de sol - Limon très argileux brun, compact et homogène.

020. Remblai - Limon argileux brun beige clair, compact et homogène avec quelques cailloux et traces de mortier.

021. Niveau d'occupation - Limon argileux brun gris clair, hétérogène avec traces de charbon de bois.

022. Niveau d'occupation - Limon argileux brun foncé, compact et homogène.

023. Dépôt alluvial - Limon argileux brun gris, compact et homogène.

024. Terre végétale, remblai - Limon brun noir meuble, homogène.

031. Remblai ? - Limon argileux brun clair, compact et homogène avec traces de mortier et cailloutis.

032. Remblai - Limon brun, assez compact, avec beaucoup de cailloutis.

033. Niveau de sol - Limon brun, compact, avec silex et gros cailloux.

035. Béton XXe s.

036. Béton XXe s.

038. Niveau de sol - Limon argileux brun orangé, compact et homogène avec quelques cailloux et traces de charbon de bois.

043. Dépôt alluvial - Limon argileux gris clair, homogène et compact avec un important litage.

044. Préparation de l'enrobé - Sable comportant des silex.

045. Préparation de l'enrobé - Sable comportant des cailloux.

046. Niveau de piétinement - Limon argileux brun noir, compact avec traces de charbon de bois et mortier.

047. Substrat - Grave à silex dans une matrice argileuse brun orangé.

049. Creusement tranchée XXe siècle.

052. Enrobé et sous-couche.

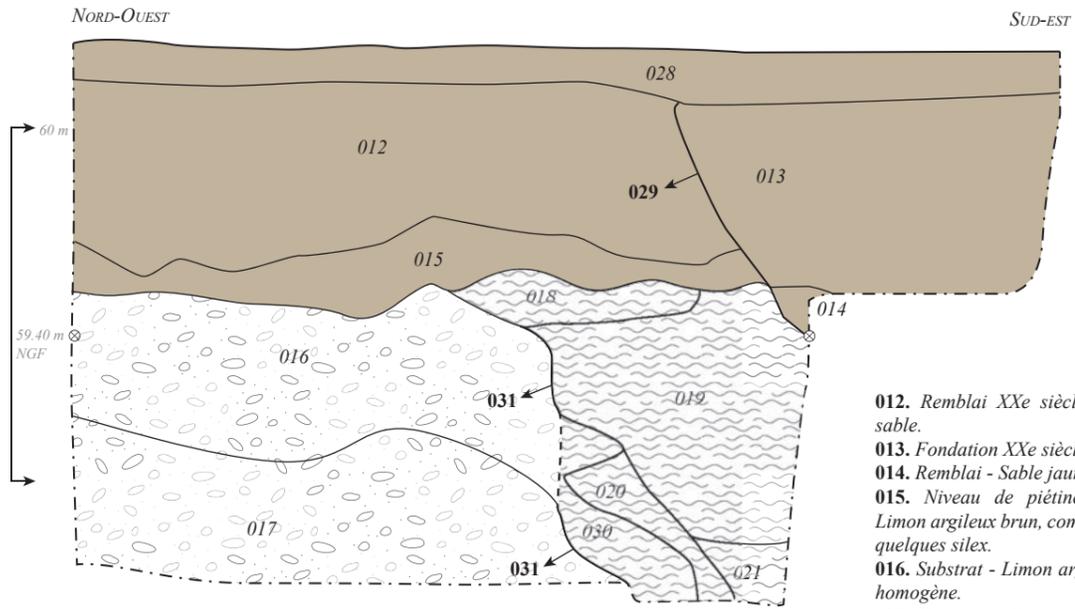
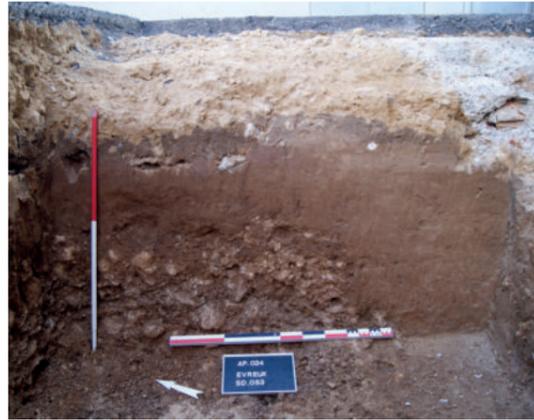
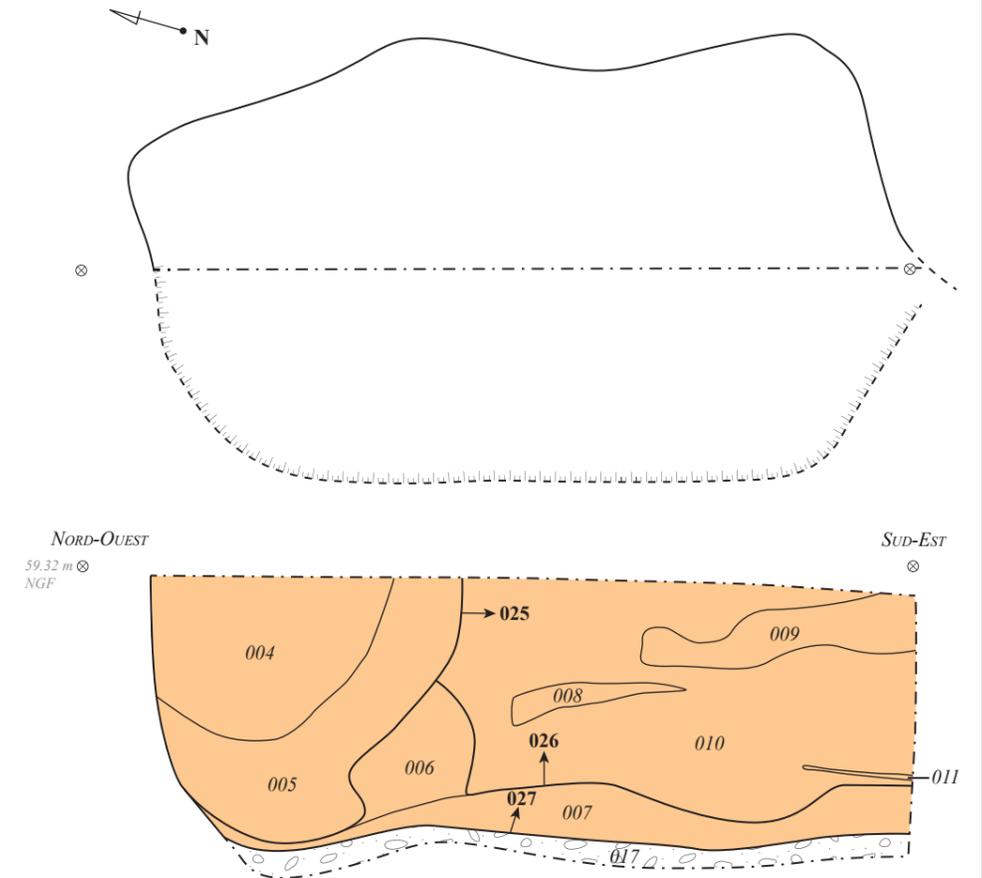
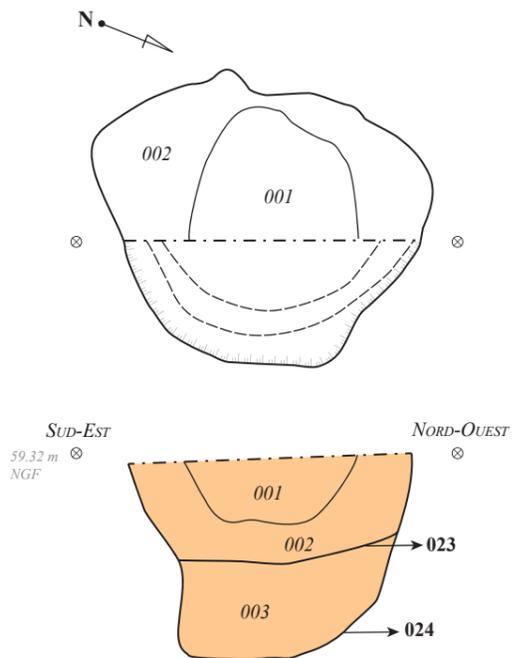
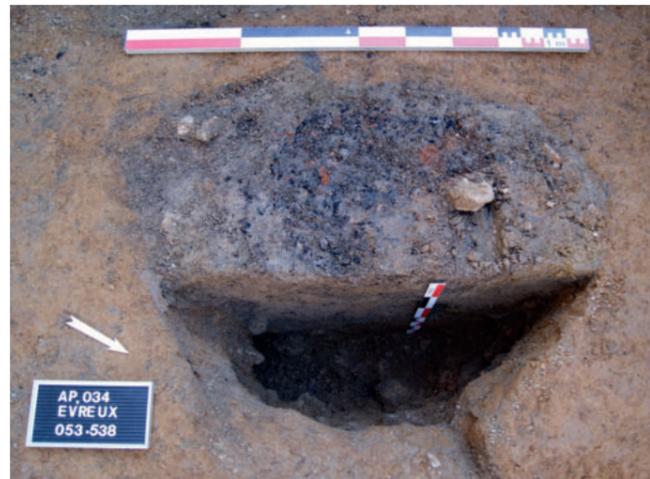
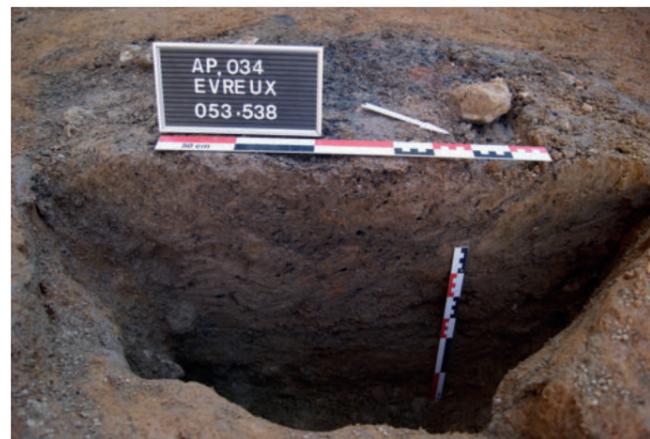
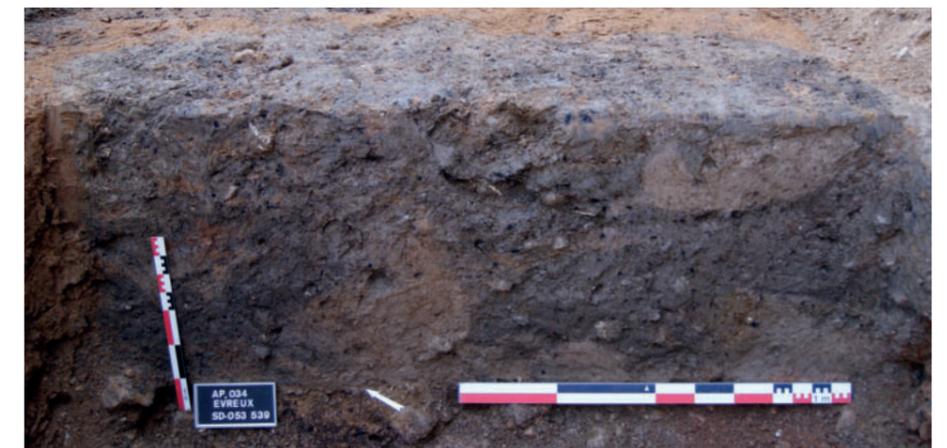
Planche 82
Sondage 53 - Coupe 1 et relevés des structures reconnues

- 012. Remblai XXe siècle - Pierres mêlées au sable.
- 013. Fondation XXe siècle - Béton.
- 014. Remblai - Sable jaune clair.
- 015. Niveau de piétinement contemporain - Limon argileux brun, compact et homogène, avec quelques silex.
- 016. Substrat - Limon argileux orangé, compact homogène.
- 017. Substrat - Grave à silex mêlé à un limon argileux orangé.
- 018. Comblement du probable paléochenal 566 - Limon sableux brun clair, compact avec des inclusions de limon beige.
- 019. Comblement du probable paléochenal 566 - Limon sableux brun clair, moins compact qu'en

- 018, avec des traces de litage et quelques traces de charbon de bois.
- 020. Comblement du probable paléochenal 566 - Limon argileux brun, compact et oxydé.
- 021. Comblement du probable paléochenal 566 - Limon argileux brun à orangé, compact et homogène.
- 028. Enrobé contemporain.
- 029. Creusement pour les fondations de l'hôpital en 1963.
- 030. Affaissement des parois du probable paléochenal 566 - Même matrice que 016.
- 031. Creusement du paléochenal 566 ?

- 001. Négatif du poteau - Limon argileux gris à noir avec de nombreux nodules de charbon de bois et de nombreux morceaux de terre brûlée.
- 002. Calage - Limon argileux gris, homogène, avec quelques nodules de charbon de bois.
- 003. Remblai - Limon argileux gris avec quelques nodules de charbon de bois et des petites poches d'argile verte.
- 023. Creusement du TP538.
- 024. Creusement de la fosse 538.

- 004. Remblai - Limon argileux gris brun avec de nombreuses poches de LAO, de gros nodules de charbon de bois et quelques silex (env. 5 cm).
- 005. Remblai - Limon argileux gris foncé à noir avec de nombreux nodules de charbon de bois et quelques nodules de terre brûlée.
- 006. Remblai - Limon argileux beige très homogène.
- 007. Remblai - Limon argileux gris très homogène.
- 008. Remblai - Limon argileux gris vert avec charbon de bois.
- 009. Remblai - Limon argileux gris.
- 010. Remblai - Limon argileux gris noir avec de nombreux morceaux de charbon de bois, quelques nodules de terre brûlée et quelques silex.
- 011. Remblai - Fine couche de limon argileux noir.
- 017. Substrat - Grave à silex mêlé à un limon argileux orangé.
- 025. Recreusement partiel de la fosse 539.
- 026. Recreusement partiel de la fosse 539.
- 027. Creusement de la fosse 539.
