RAPPORT DE FIN D'OPÉRATION DE DIAGNOSTIC ARCHÉOLOGIQUE

EVREUX
« 15 - 17 rue Saint-Louis »
Hôpital Saint-Louis

Tome 4 - Planches phasées

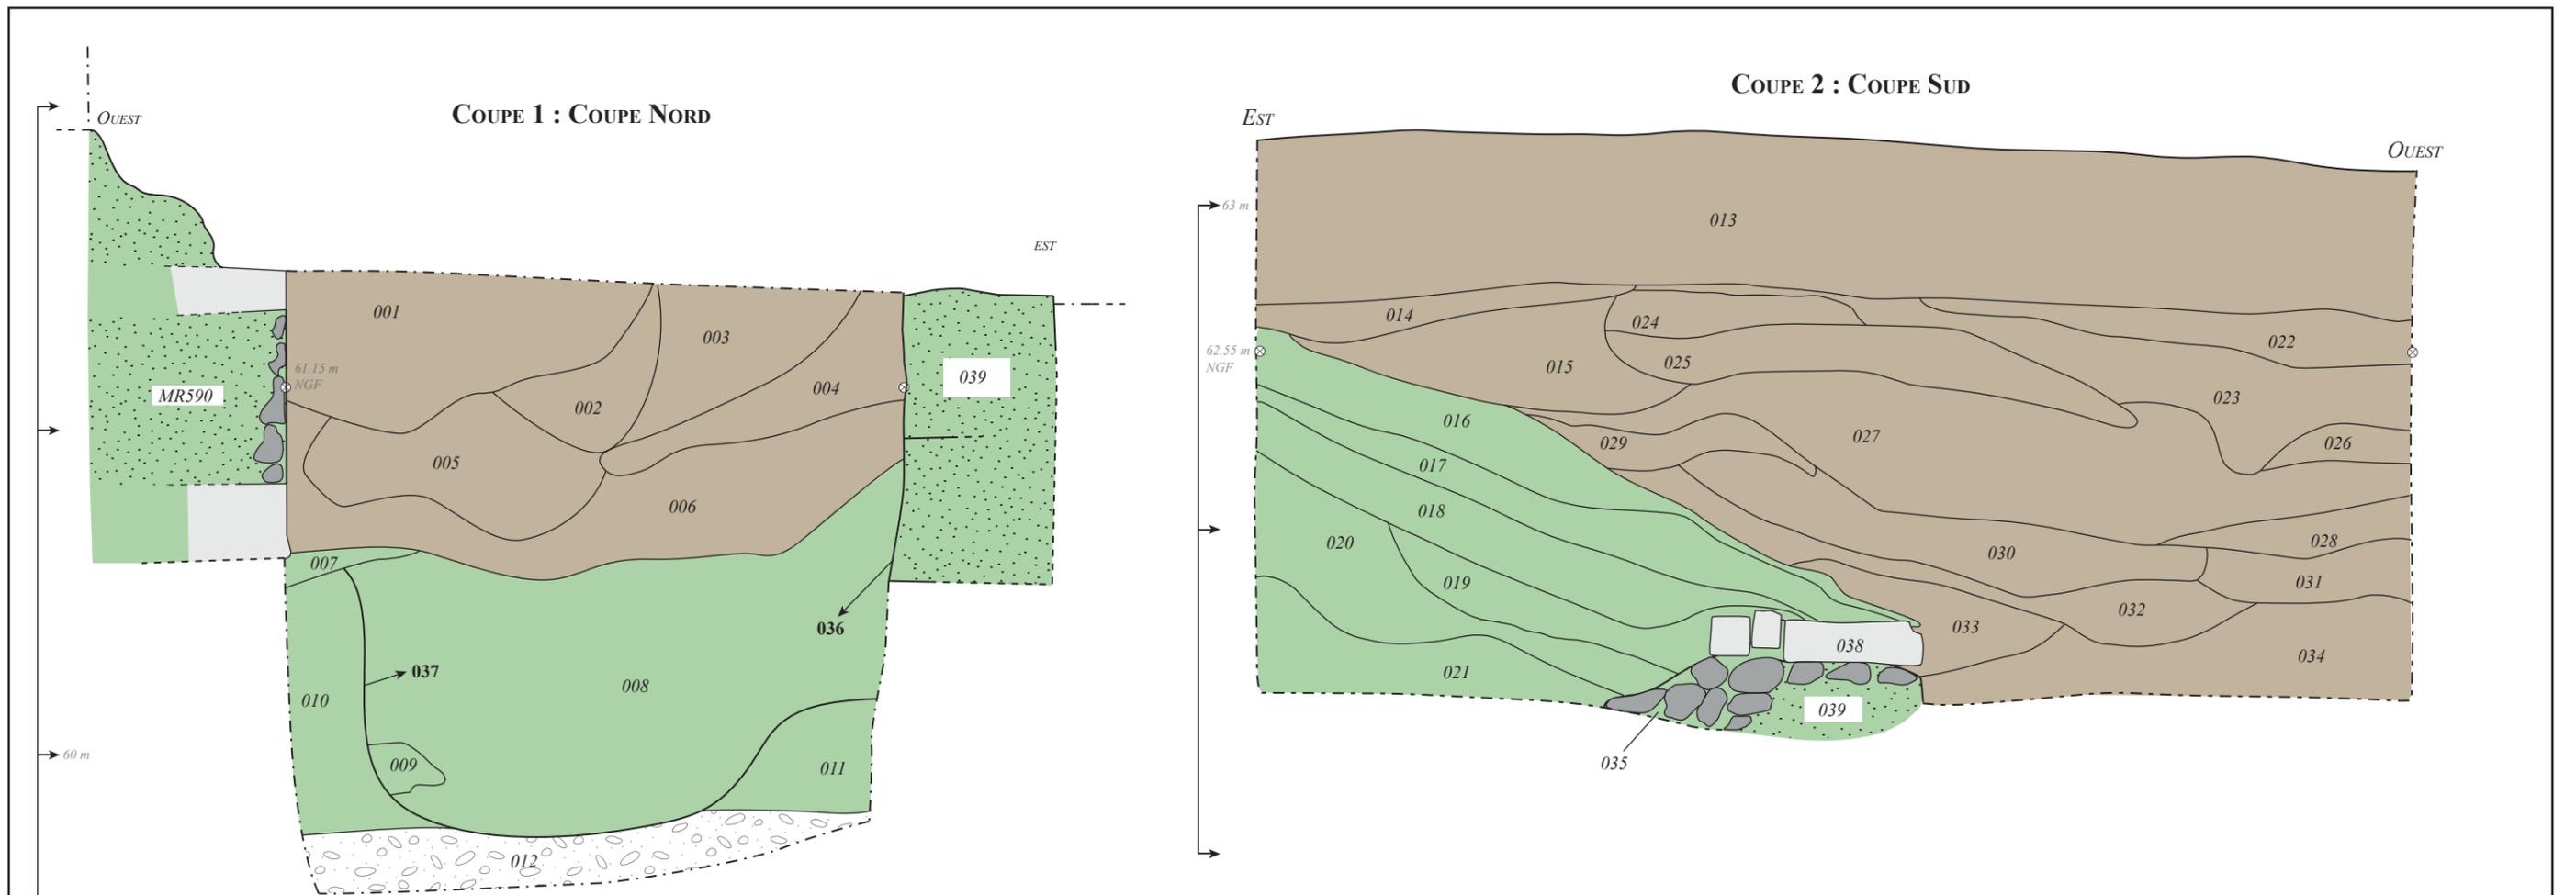
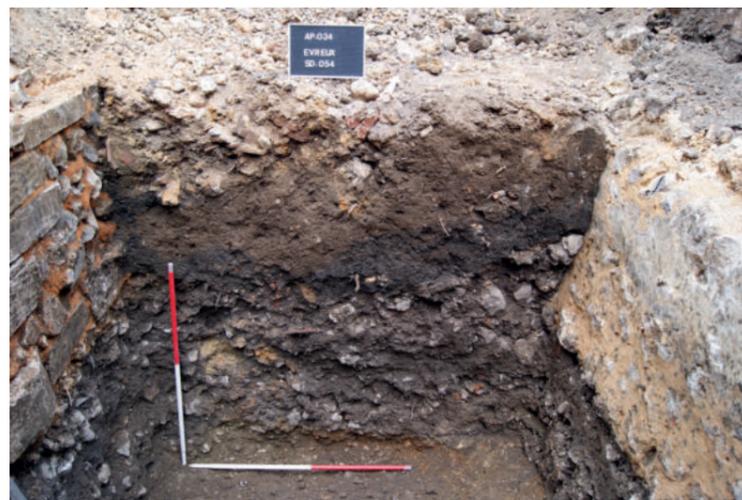
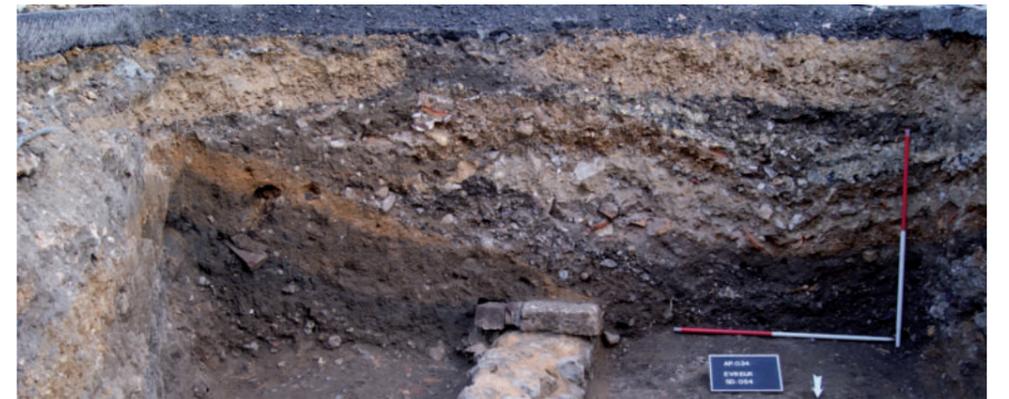
Planche 84
Sondage 54 - Coupes 1 et 2

- 001. Remblai - Limon argileux brun, compact et hétérogène, avec mortier, TCA et silex.
- 002. Remblai - Limon argileux brun gris, compact et assez homogène, avec un fragment de mortier, et de rares cailloutis.

- 003. Remblai - Limon argileux brun, compact et assez homogène, avec des traces de mortier et de rares petits silex.
- 004. Remblai - Limon argileux brun gris, compact et assez homogène, avec quelques petits silex.

- 005. Remblai - Limon argileux gris, compact et homogène, avec quelques petits silex et des nodules de mortier.
- 006. Niveau de fonctionnement du canal - Limon argileux noir, compact et assez homogène, avec des fragments de mortier et de TCA.

- 007. Remblai - Limon argileux brun avec de nombreux petits silex et des traces de mortier.
- 008. Remblai - Limon brun foncé argileux et compact avec beaucoup de silex.

- 009. Remblai - Poche de sable.
- 010. Remblai - Limon argileux gris foncé, compact, avec des silex de taille moyenne et un bloc de craie.
- 011. Remblai - Limon argileux brun, compact, avec du cailloutis, des silex et des TCA.

- 012. Substrat - Grave de silex mêlée à un limon brun orangé.
- 013. Remblai - Enrobé.
- 014. Remblai - Limon brun gris hétérogène avec beaucoup de nodules calcaire.

- 015. Remblai - Limon sableux gris ; nodules de calcaire et de mortier, TCA.
- 016. Sol - Limon sableux orangé ; nodules de calcaire ; rares cailloutis ; céramique.

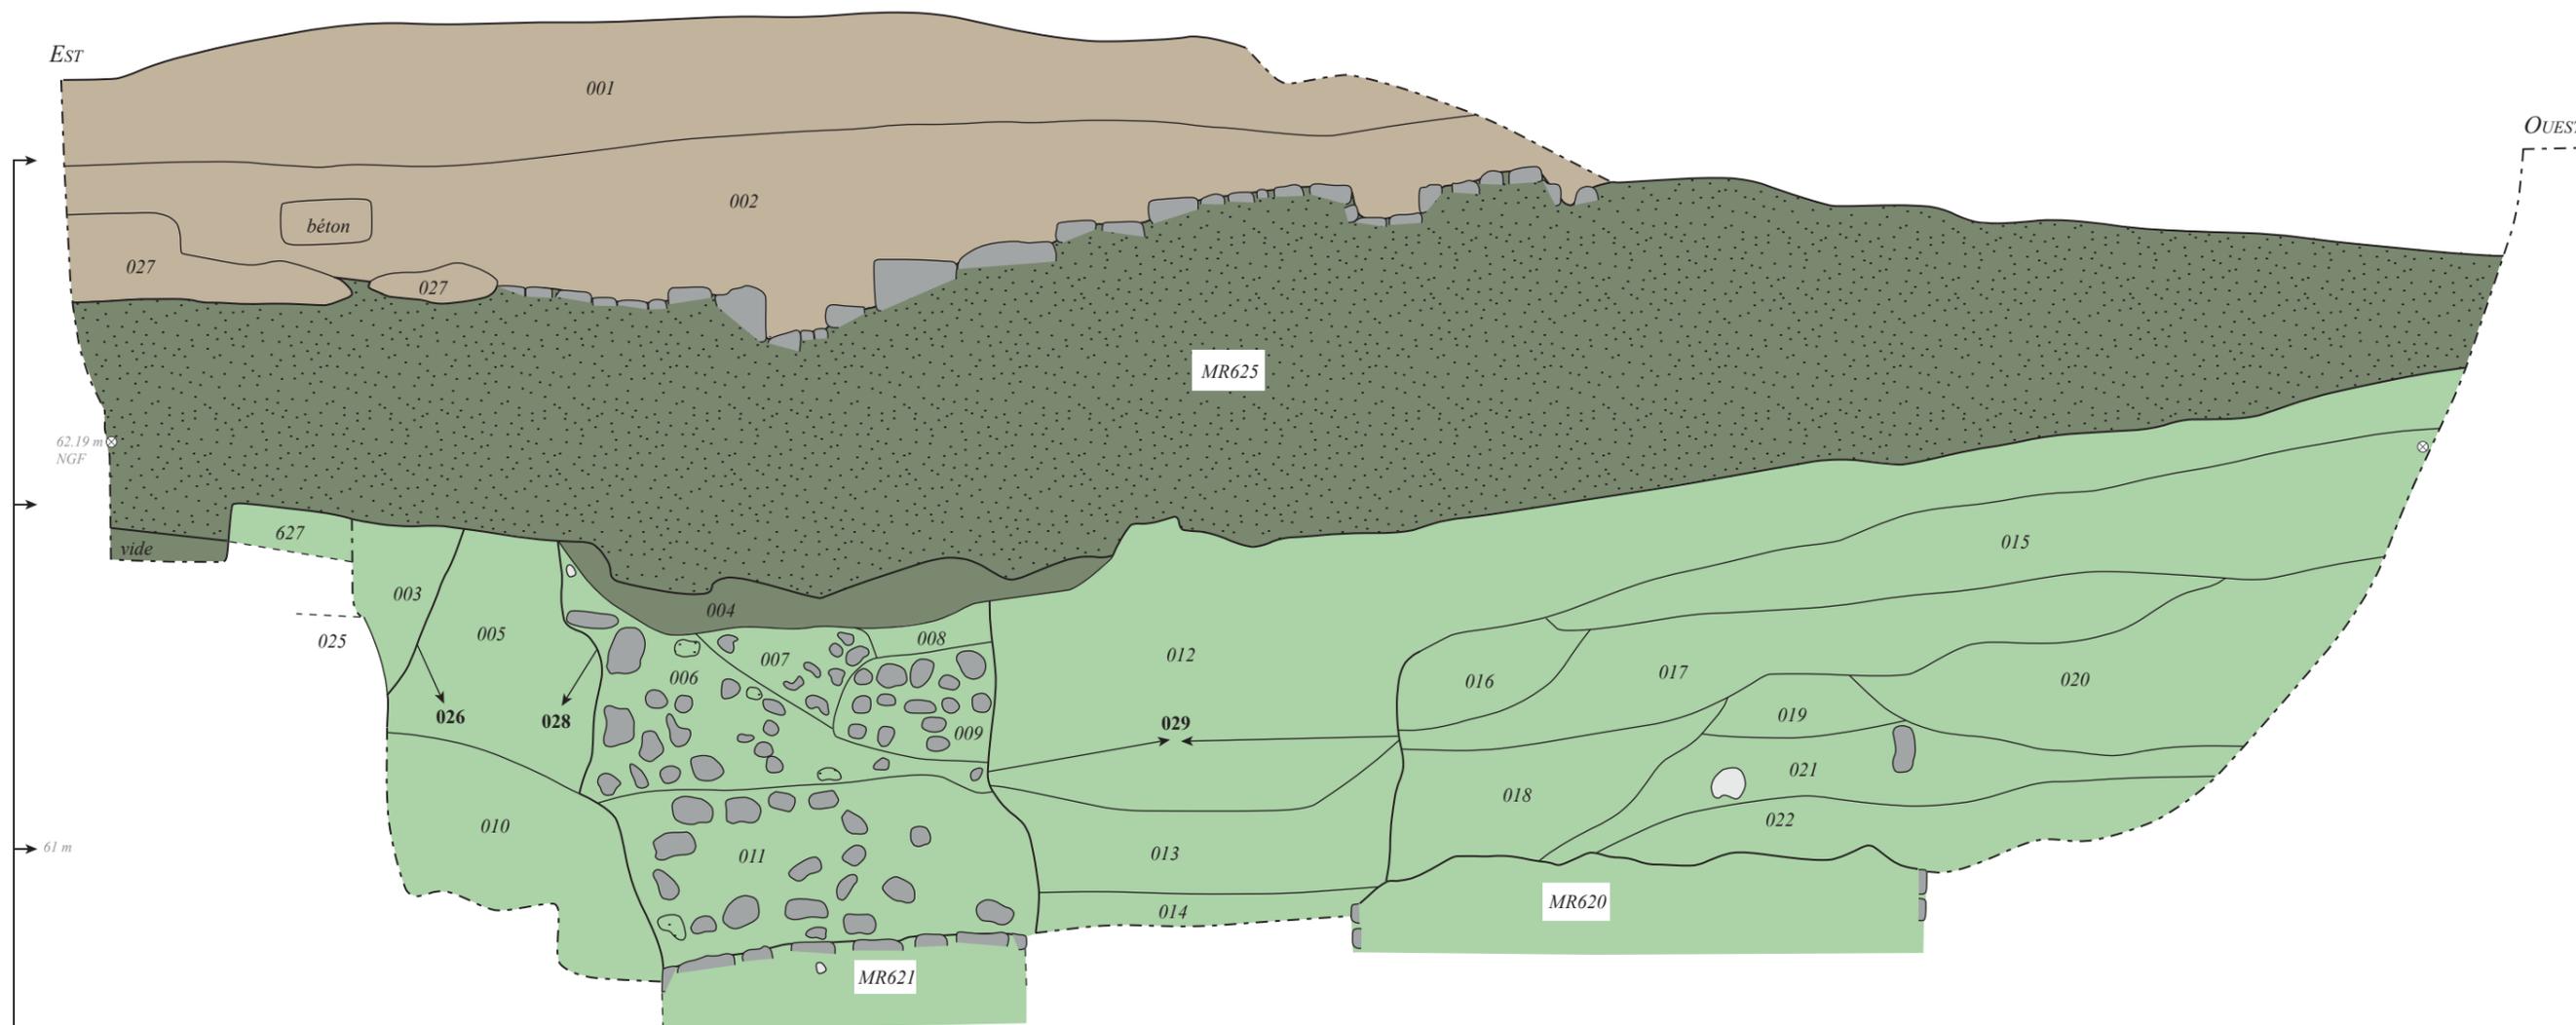
Planche 86
Sondage 61 - Coupe 1

- 001. Terre végétale - Limon brun à brun foncé, homogène et meuble.
- 002. Remblai contemporain - Limon sableux brun très meuble ; moyens silex ; briquettes ; quelques blocs calcaire ; béton armé.

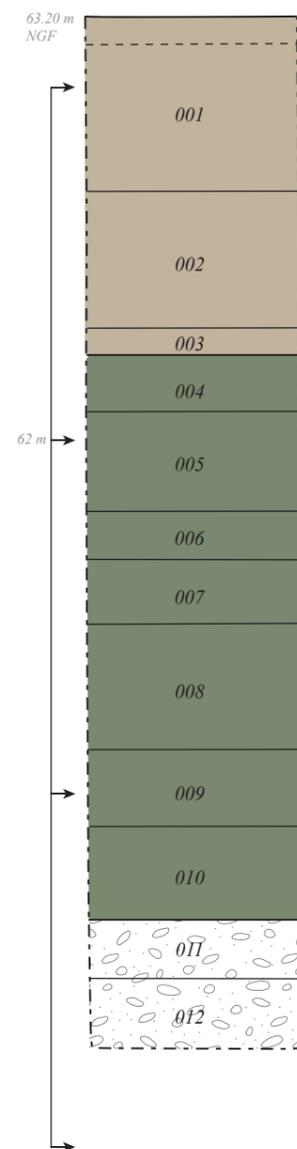
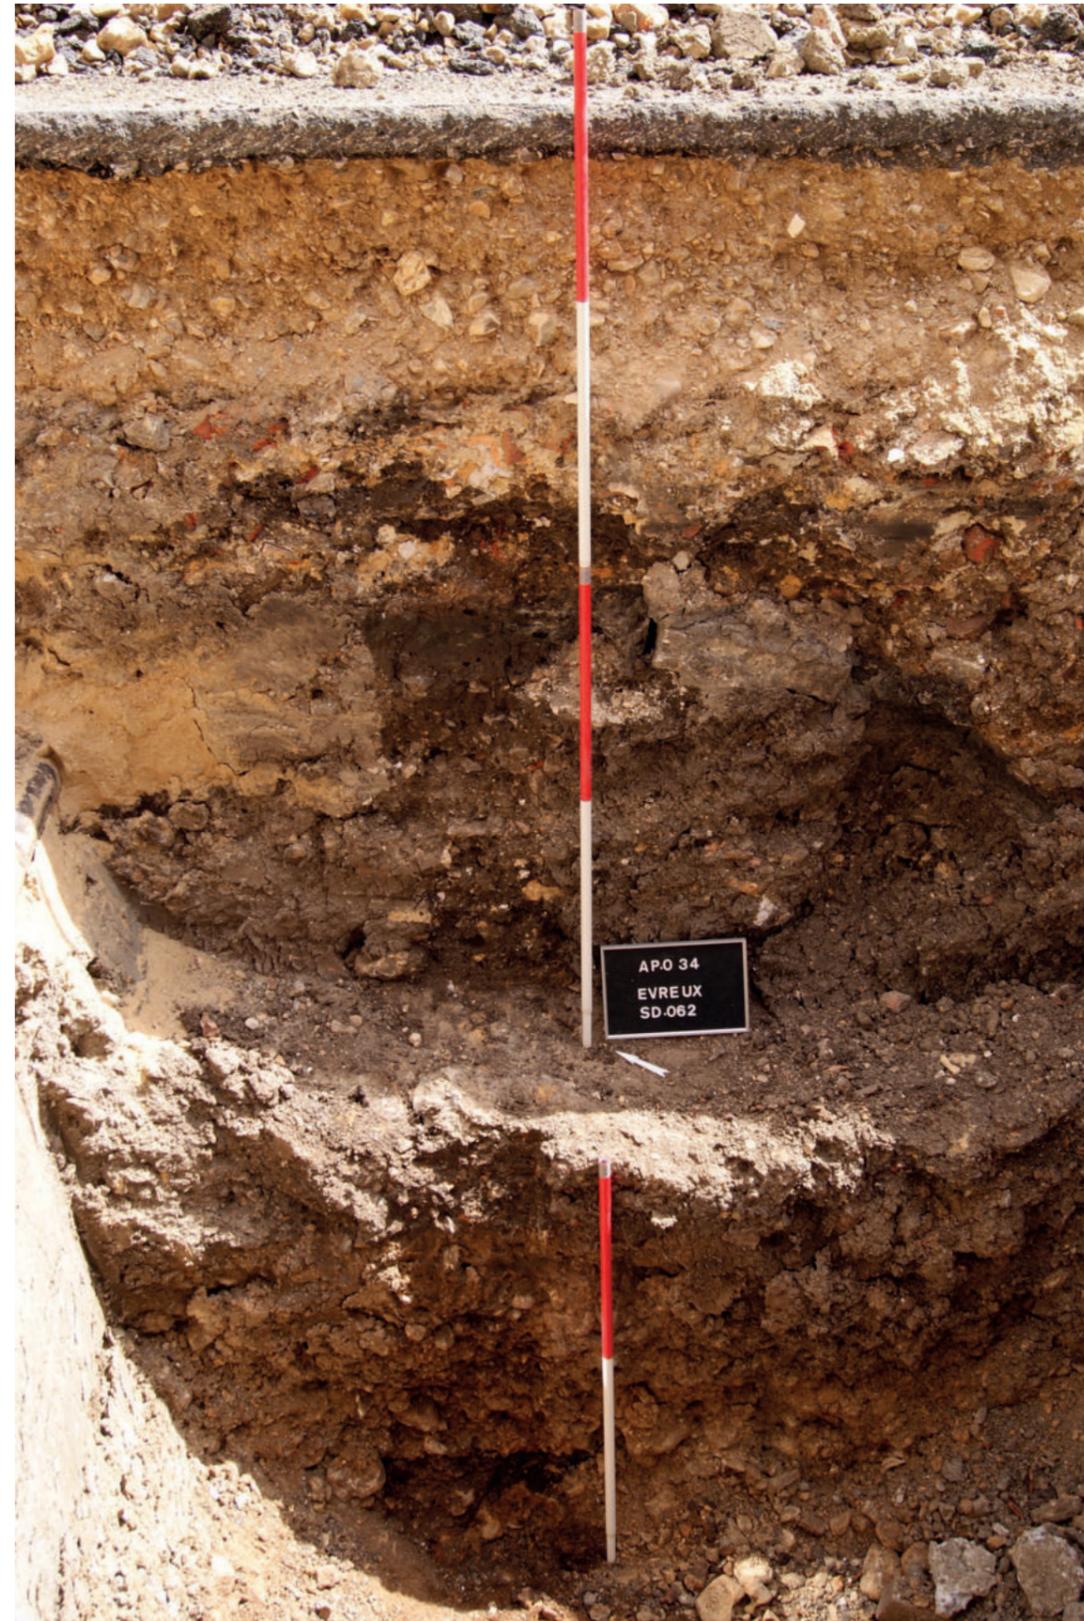
Planche 89
Sondage 62 - Log et photographie

- 001. Sol actuel - bitume + grave orangée meuble.
- 002. Remblai - Limon brun noir avec blocs de craie ; poches de mortier et de craie ; brique, faïence, os.

- 003. Remblai - Limon brun à brun clair, homogène.
- 004. Remblai - Limon brun à noir, homogène ; nodules et petits fragments de charbon de bois.
- 005. Remblai - Limon brun foncé avec quelques petits silex ; quelques petits blocs de craie, quelques petits fragments de mortier.

- 008. Remblai - Limon brun à brun clair compact ; petits et moyens silex, nodules de mortier et de craie.
- 009. Remblai - LAO mêlé à du limon brun peu compact ; silex moyens.

- 010. Remblai - LAO compact ; silex moyens.
- 011. Substrat - LAO ; silex moyens.
- 012. Substrat - Silex contenus dans matrice argilo-sableuse noire.

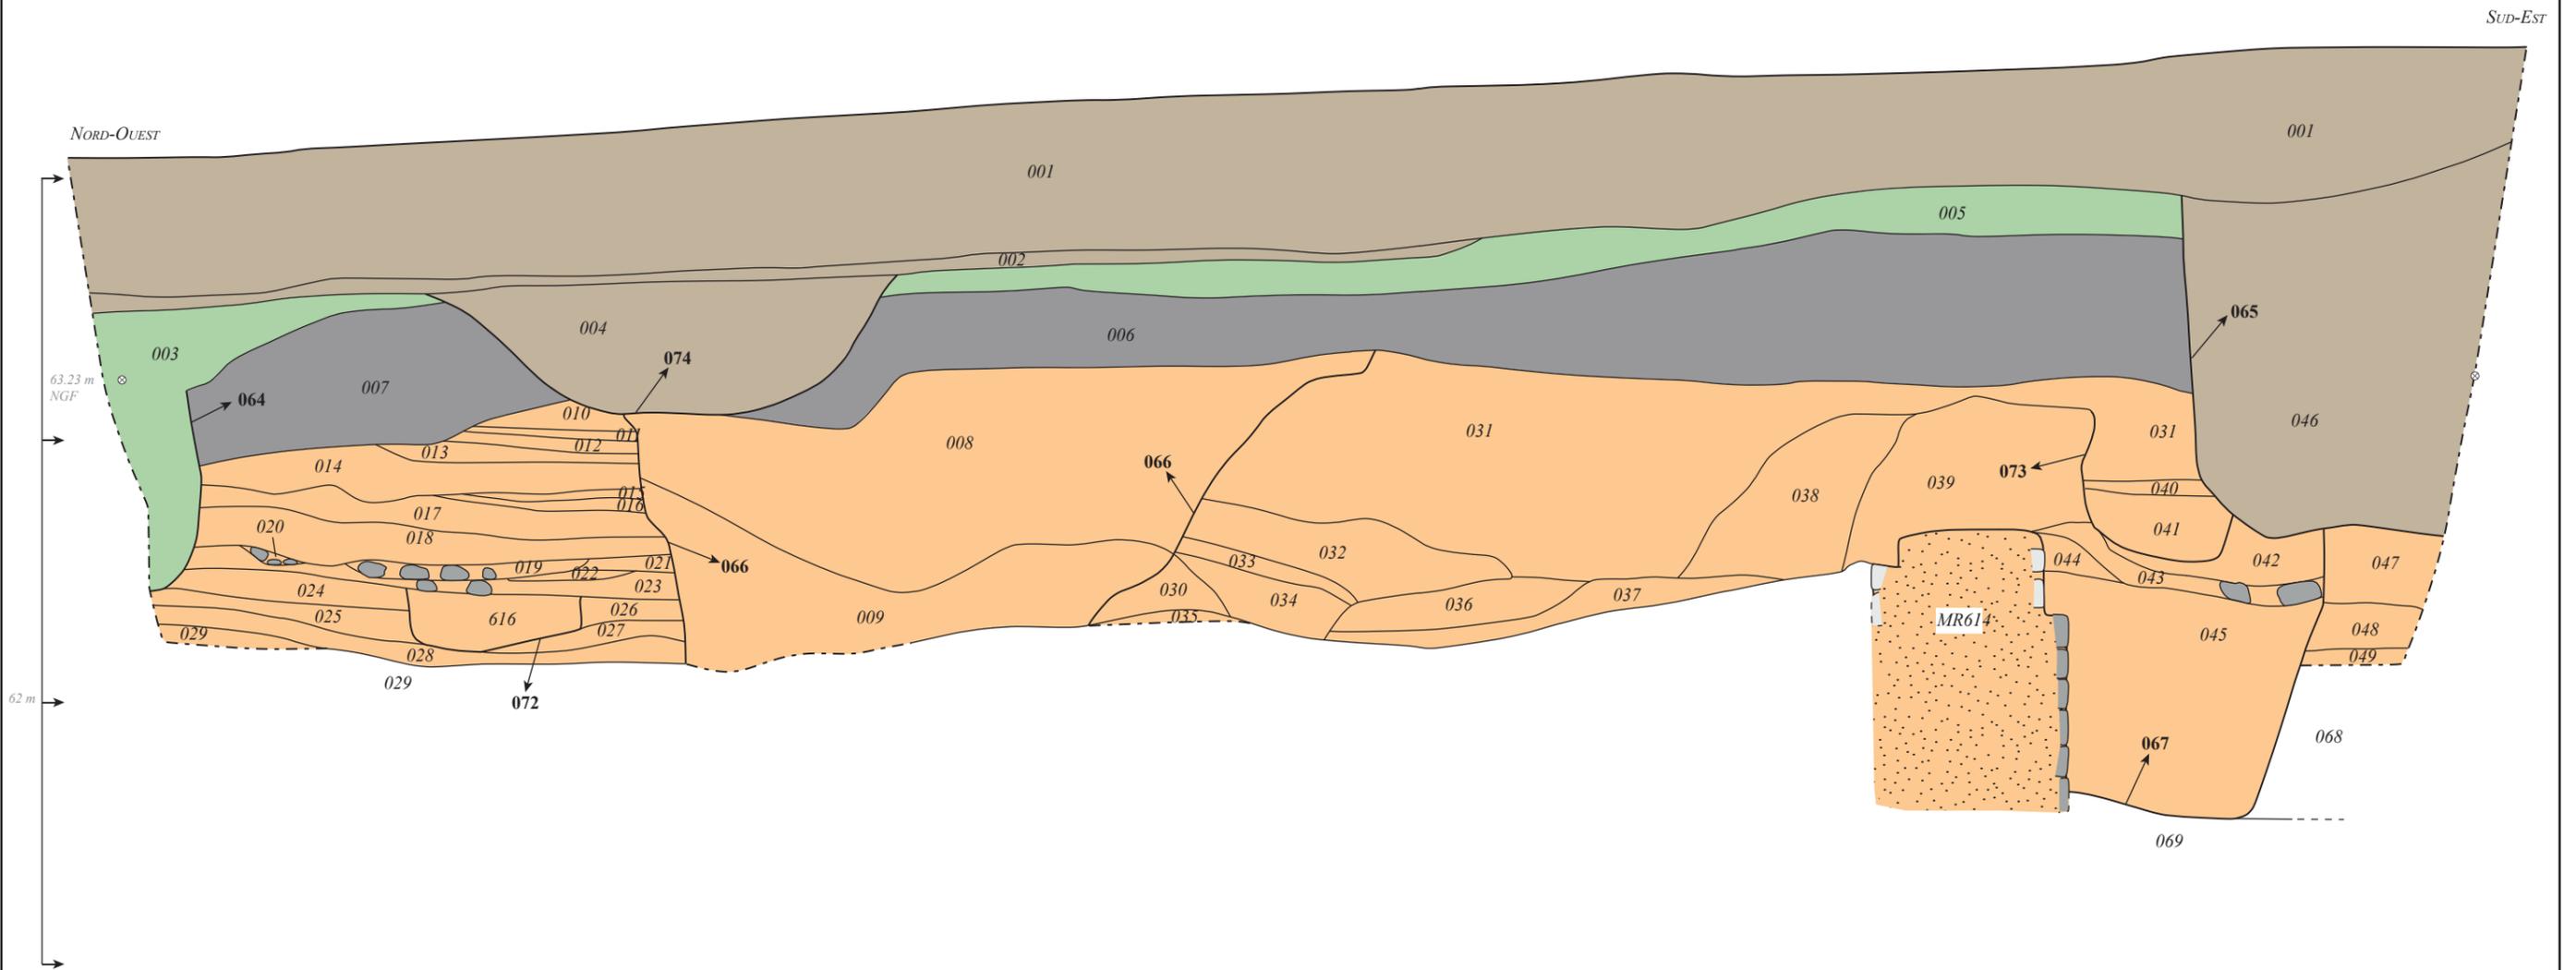
Planche 91
Sondage 63 - Coupe 1

- 001. Enrobé et préparation de l'enrobé.
- 002. Sol - Limon brun ; petits silex ; goudron.
- 003. Remblai - Limon brun ; nodules de calcaire, quelques TCA, petits blocs calcaire.

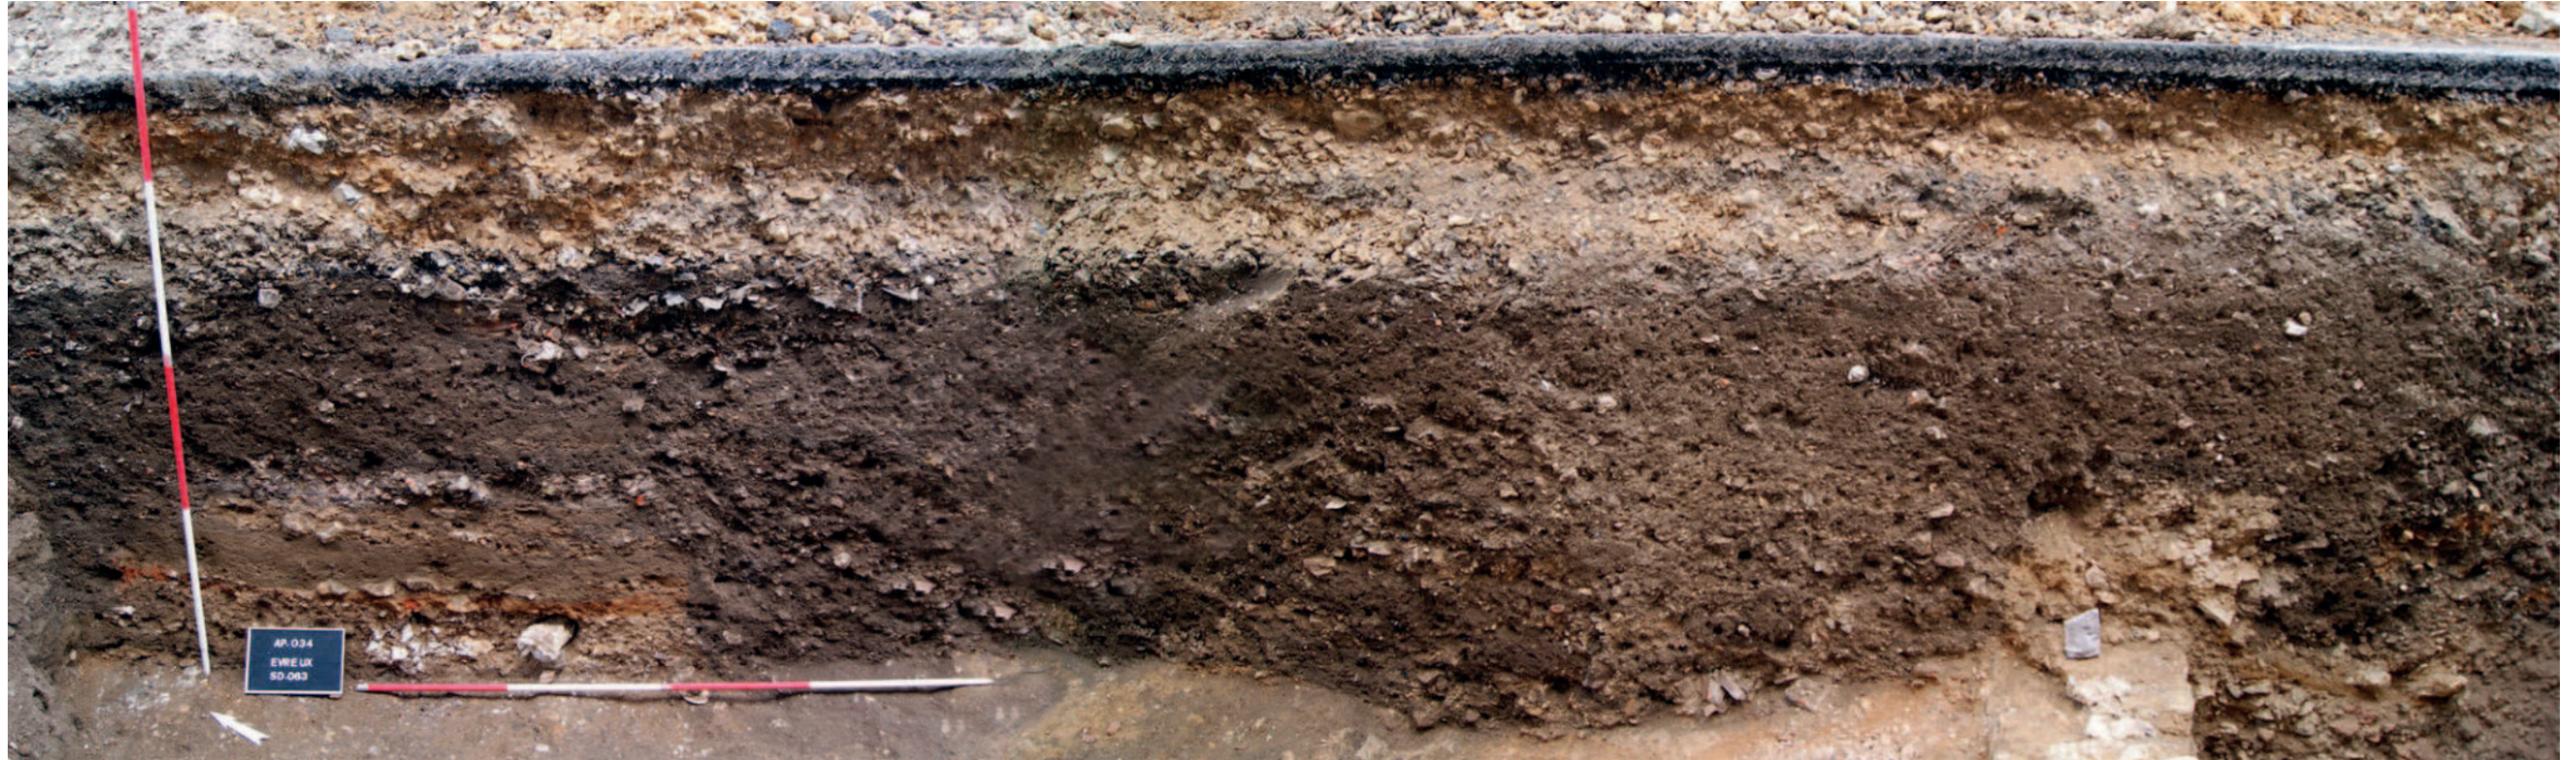
- 004. Remblai - Limon brun et fibro-ciment ; petits silex, petits blocs calcaire, éclats de TCA.
- 005. Terres noires perturbées par des aménagements contemporains - Limon brun ; nodules de calcaire, de TCA, de mortier ; rares moyens silex.

- 006. Terres noires - Limon sableux brun ; nodules et petits éclats de calcaire, éclats de TCA.
- 007. Terres noires - Limon sableux brun ; petits silex, nodules calcaire, rares éclats de TCA.

- 008. Remblai - Limon très sableux brun, hétérogène ; quelques blocs calcaire, fragments de TCA, poches de mortier.
- 009. Remblai - Limon très sableux brun foncé ; petits silex, rares petits blocs calcaire.

- 010. Occupation - Limon sableux brun gris.
- 011. Occupation - Limon très sableux brun clair.
- 012. Occupation - Limon sableux brun gris ; quelques charbons de bois et petits silex.

- 013. Occupation - Limon sableux brun gris ; quelques charbons de bois, nodules de mortier, petits éclats de TCA.
- 014. Démolition ou sol ? - Limon sableux brun gris avec mortier beige rosé ; fragments de TCA, moyens silex, quelques charbons de bois.

- 015. Occupation - Limon sableux brun clair ; rares petits silex.
- 016. Niveau de sol ? - Limon sableux brun clair ; calcaire concassé.
- 017. Sol ? Limon très sableux brun beige ; petits et moyens silex, rares petits blocs de calcaire.

- 018. Occupation ? - Limon sableux brun clair ; rares petits silex ; céramique.
- 019. Niveau de sol - Limon sableux brun beige ; moyens silex.
- 020. Niveau de sol - Limon sableux brun beige ; moyens silex.

- 021. Sol - Limon sableux brun beige avec limon rubéfié orangé ; petits silex.
- 022. Sol ou occupation ? - Limon sableux brun clair ; rares petits silex.

- 023. Sol incendié ou sole de foyer - Limon rubéfié rouge orangé ; petits et moyens silex.
- 024. Occupation ou sol - Limon très sableux brun clair ; quelques charbons de bois et nodules de calcaire ; petits silex.

- 025. Sol - Limon sableux brun avec moyens silex.
- 026. Occupation - Limon très sableux brun beige ; rares charbons de bois et terre brûlée ; quelques petits silex.

- 027. Sol ? - Limon très sableux brun clair ; rares charbons de bois, quelques petits silex.
- 028. Occupation - Limon sableux brun ; charbons de bois, quelques moyens silex, nombreuses coquilles de moules, céramique.

- 029. Niveau de sol - Limon sableux brun ; cailloutis de moyens silex.
- 030. Remblai - Limon sableux brun foncé hétérogène ; poches de mortier beige, fragments d'enduit, quelques charbons de bois.

- 031. Remblai - Limon sableux brun hétérogène ; poches de mortier beige pulvérulent, fragments de TCA, petits et moyens silex.
- 032. Remblai de démolition - Limon sableux brun ; rares charbons de bois, quelques nodules calcaire, petites poches de mortier beige pulvérulent, céramique.

- 033. Remblai de démolition - Mortier beige pulvérulent ; TCA, quelques charbons de bois.
- 034. Remblai - Limon sableux brun ; rares petits silex, nodules de mortier.

- 035. Démolition ayant servi de niveau de sol - Mortier beige orangé pulvérulent ; petits éclats de calcaire, fragments d'enduits peints.
- 036. Remblai de démolition - Limon sableux brun hétérogène ; mortier beige pulvérulent, quelques charbons de bois, TCA.

- 037. Remblai de démolition - Amas de TCA dans limon sableux brun ; mortier beige pulvérulent.
- 038. Remblai de démolition - Limon sableux brun hétérogène ; mortier beige pulvérulent, TCA, moyens silex, quelques charbons de bois.

- 039. Démolition de MR614 - Mortier beige, TCA, silex.
- 040. Sol ? - Limon sableux brun orangé ; petits silex.
- 041. Remblai de démolition - Limon sableux brun foncé ; quelques nodules de TCA, charbons de bois en partie basse, rares gros silex, fragments de TCA.

- 042. Démolition - Mortier beige et nodules de calcaire dans limon sableux brun.
- 043. Démolition - Limon sablo-argileux jaune ; quelques fragments de TCA et d'enduits.

- 044. Démolition - Mortier beige pulvérulent.
- 045. Remblai de démolition - Comblement de la fosse 615. Limon sableux brun clair ; silex taillés, fragments de mortier (dont tuileau), petits éclats de silex, céramique, faune, métal.

- 046. Remblai - Limon sableux brun hétérogène ; silex, nodules calcaire, briquettes.
- 047. Remblai de démolition - Mortier beige pulvérulent ; fragments d'enduits, éclats de TCA.

- 048. Remblai de démolition - Mortier beige rosé pulvérulent ; fragments de mortier, nodules calcaire.
- 049. Remblai - Limon sableux brun gris ; nodules et éclats de calcaire, charbons de bois, céramique.

- 064. Creusement de fonction indéterminée.
- 065. Creusement de fonction indéterminée.
- 066. Tranchée de récupération de 617.
- 067. Tranchée de récupération de 615.

- 068. Remblai. Limon brun hétérogène ; silex, mortier.
- 069. Sol ou occupation. Limon brun foncé avec micro-nodules de craie et de charbons de bois.
- 072. Creusement de fondation du solin 616.

- 073. Creusement de fonction indéterminée.
- 074. Creusement de fonction indéterminée.
- MR614. Deux assises d'élévation en blocs calcaire taillés ; au moins 6 assises de fondation en moellons de silex. Le tout lié au mortier beige orangé.

- SO616. Blocs de calcaire et nodules de mortier dans matrice de limon argileux brun.

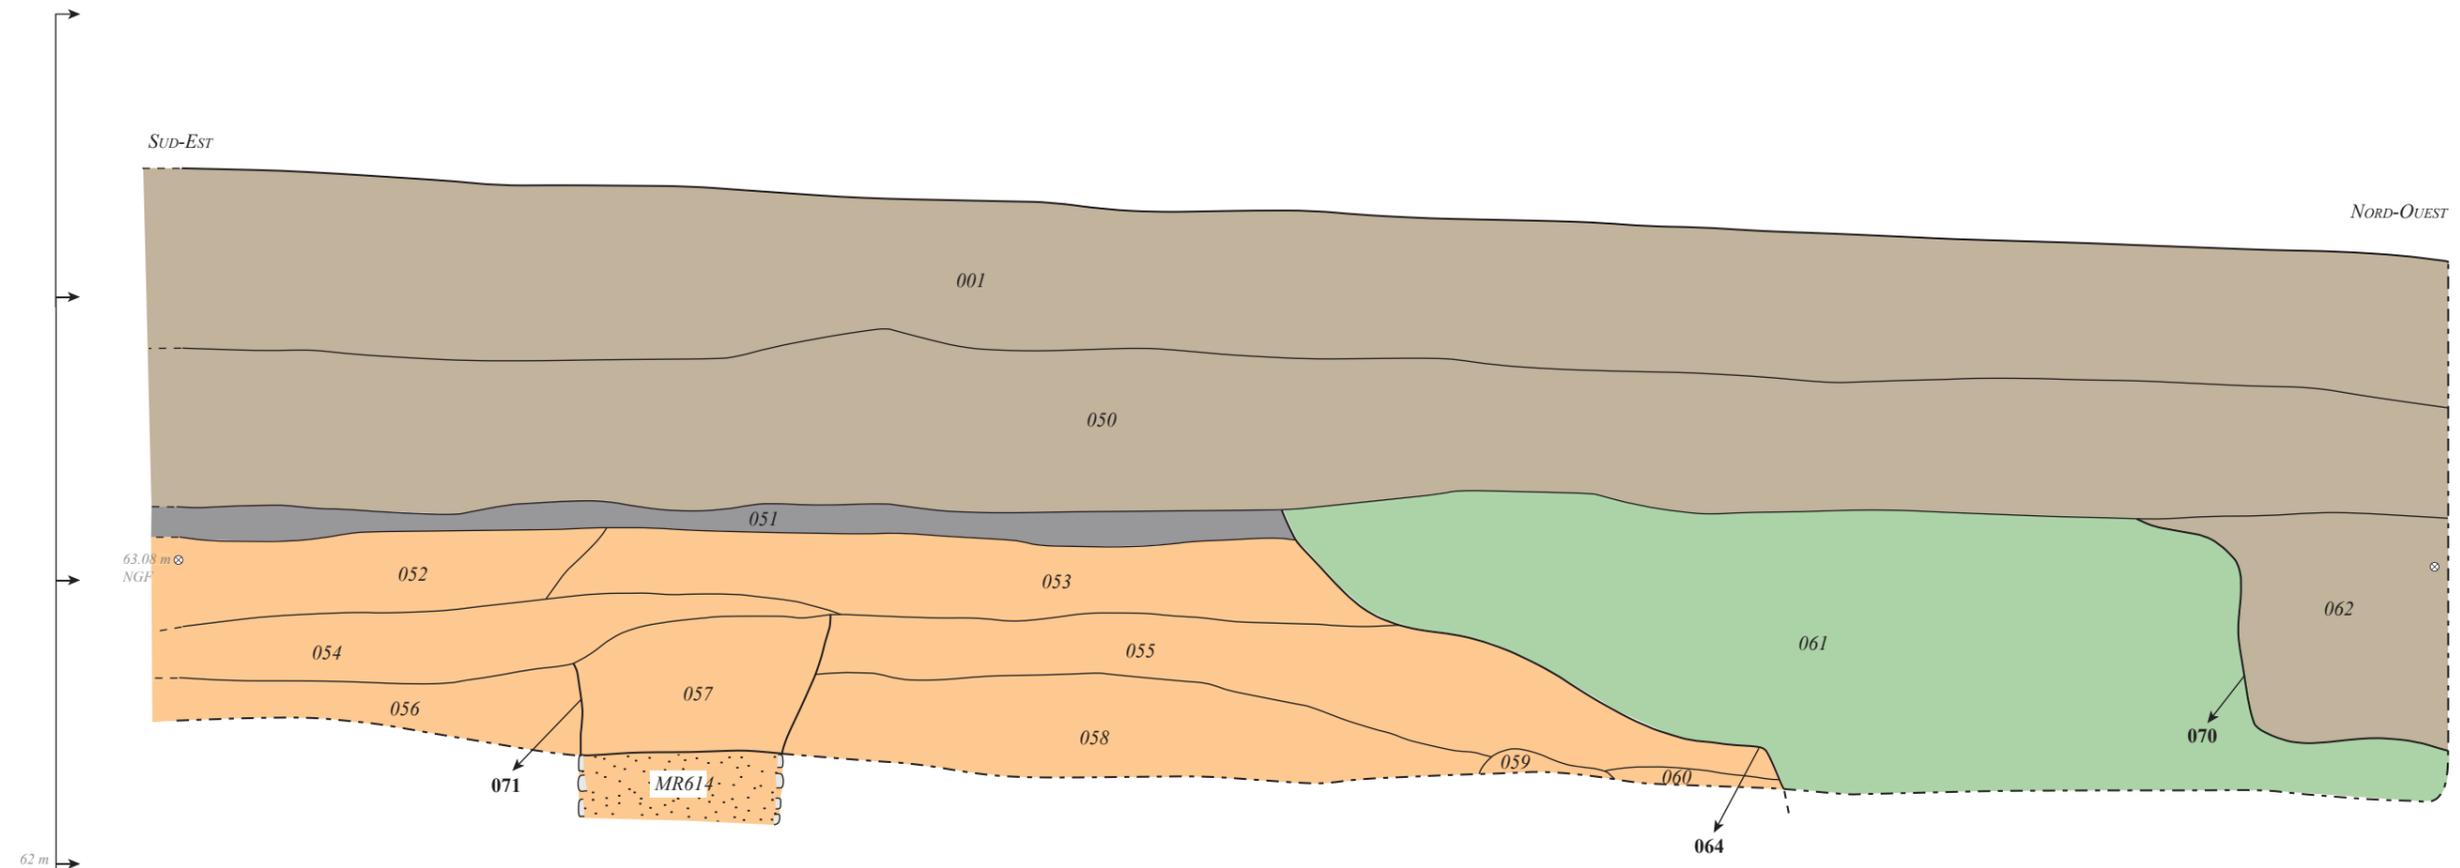
Planche 93
Sondage 63 - Coupe 2

- 001. Enrobé et préparation de l'enrobé.
- 050. Remblai - Comblement hétérogène ; briquettes, ciment, ferraille, dalle béton.
- 051. Niveau perturbé par un remblai contemporain - Limon sableux brun ; éclats de calcaire et de TCA, quelques charbons de bois, petits silex.

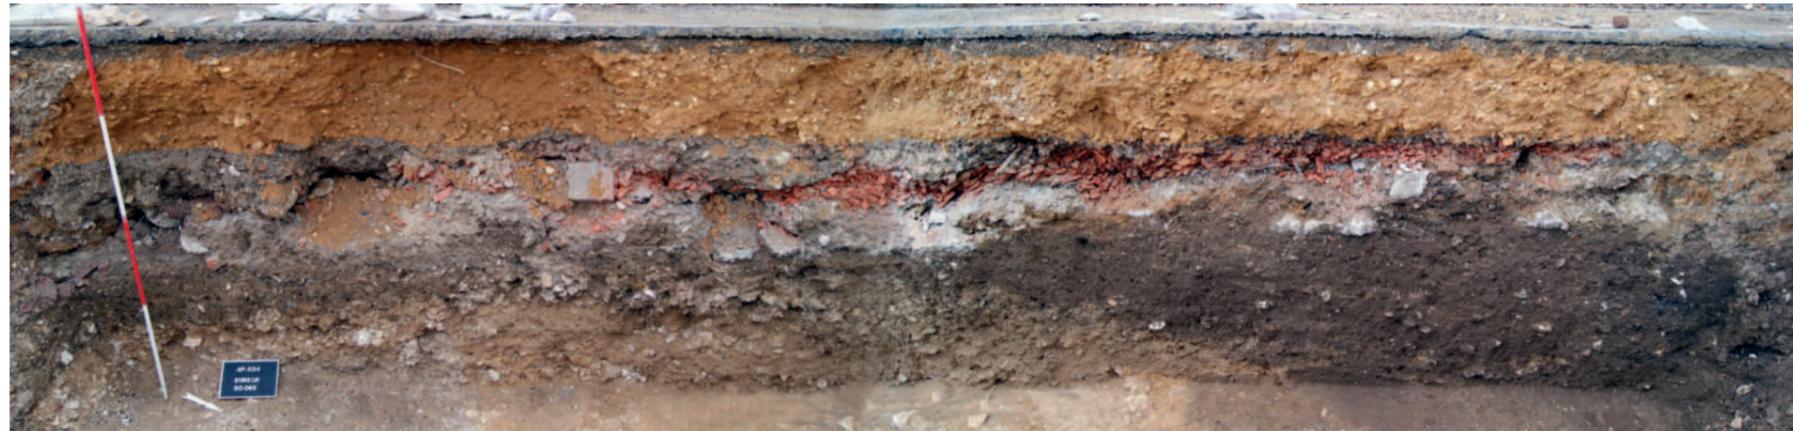
COUPE 2 : COUPE SUD-OUEST

- 052. Remblai - Limon sableux brun ; nodules et éclats de calcaire, moyens silex, quelques charbons de bois.
- 053. Remblai de démolition - Limon sableux brun ; mortier pulvérulent beige, fragments de mortier, TCA, moyens silex, petits blocs calcaire.

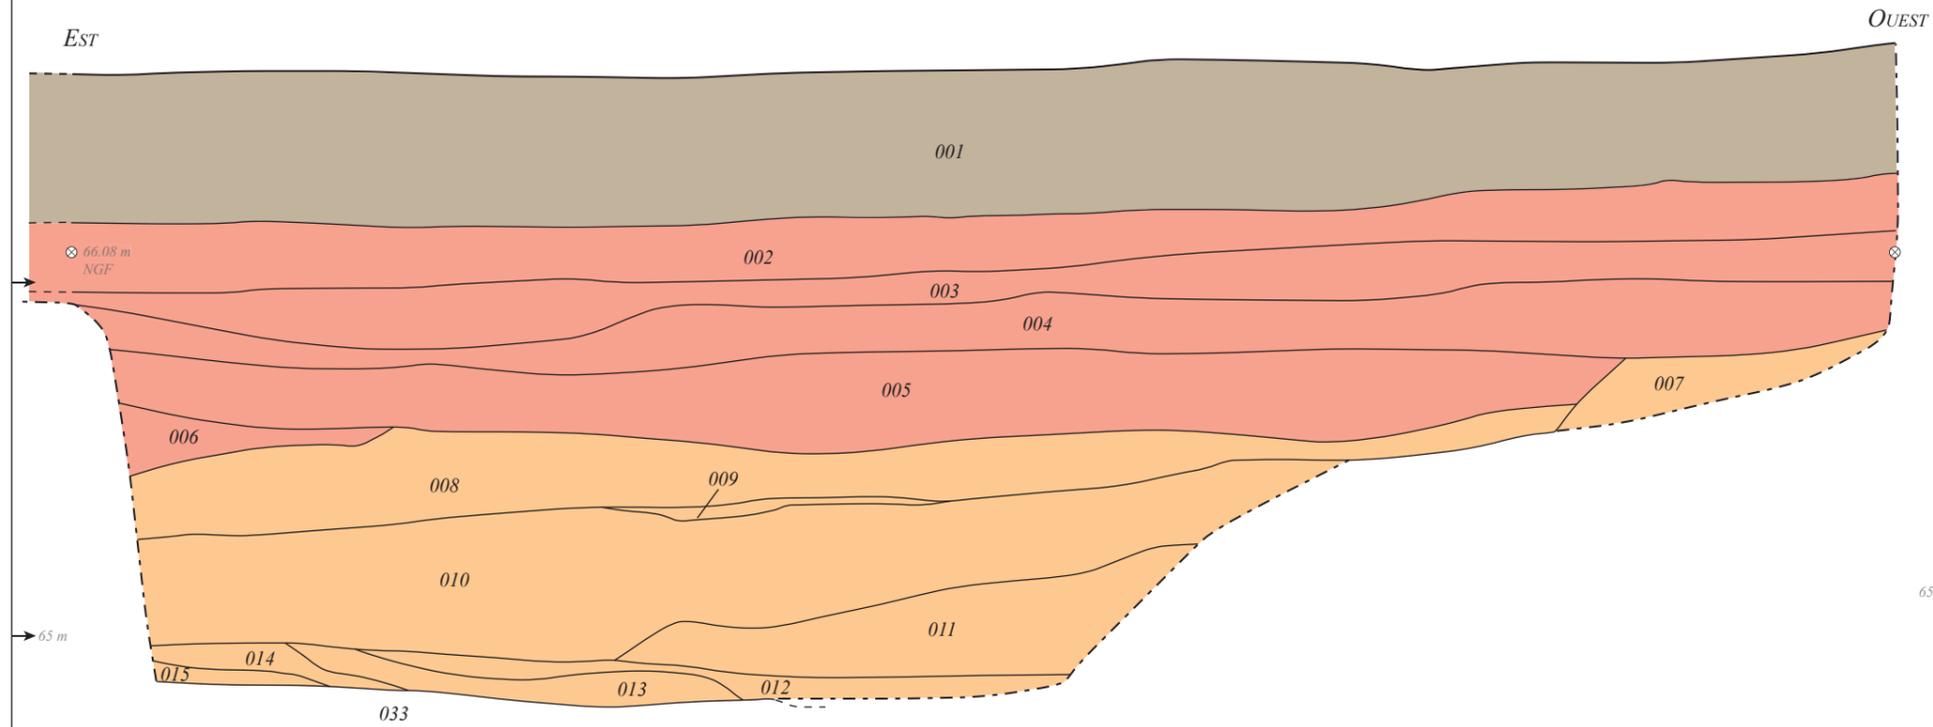
COUPE 1 : COUPE SUD

001. Enrobé et préparation de l'enrobé.

002. Remblai de démolition - Limon sableux gris très compact ; nodules et petits fragments de calcaire, TCA, mortier, silex, cailloutis.

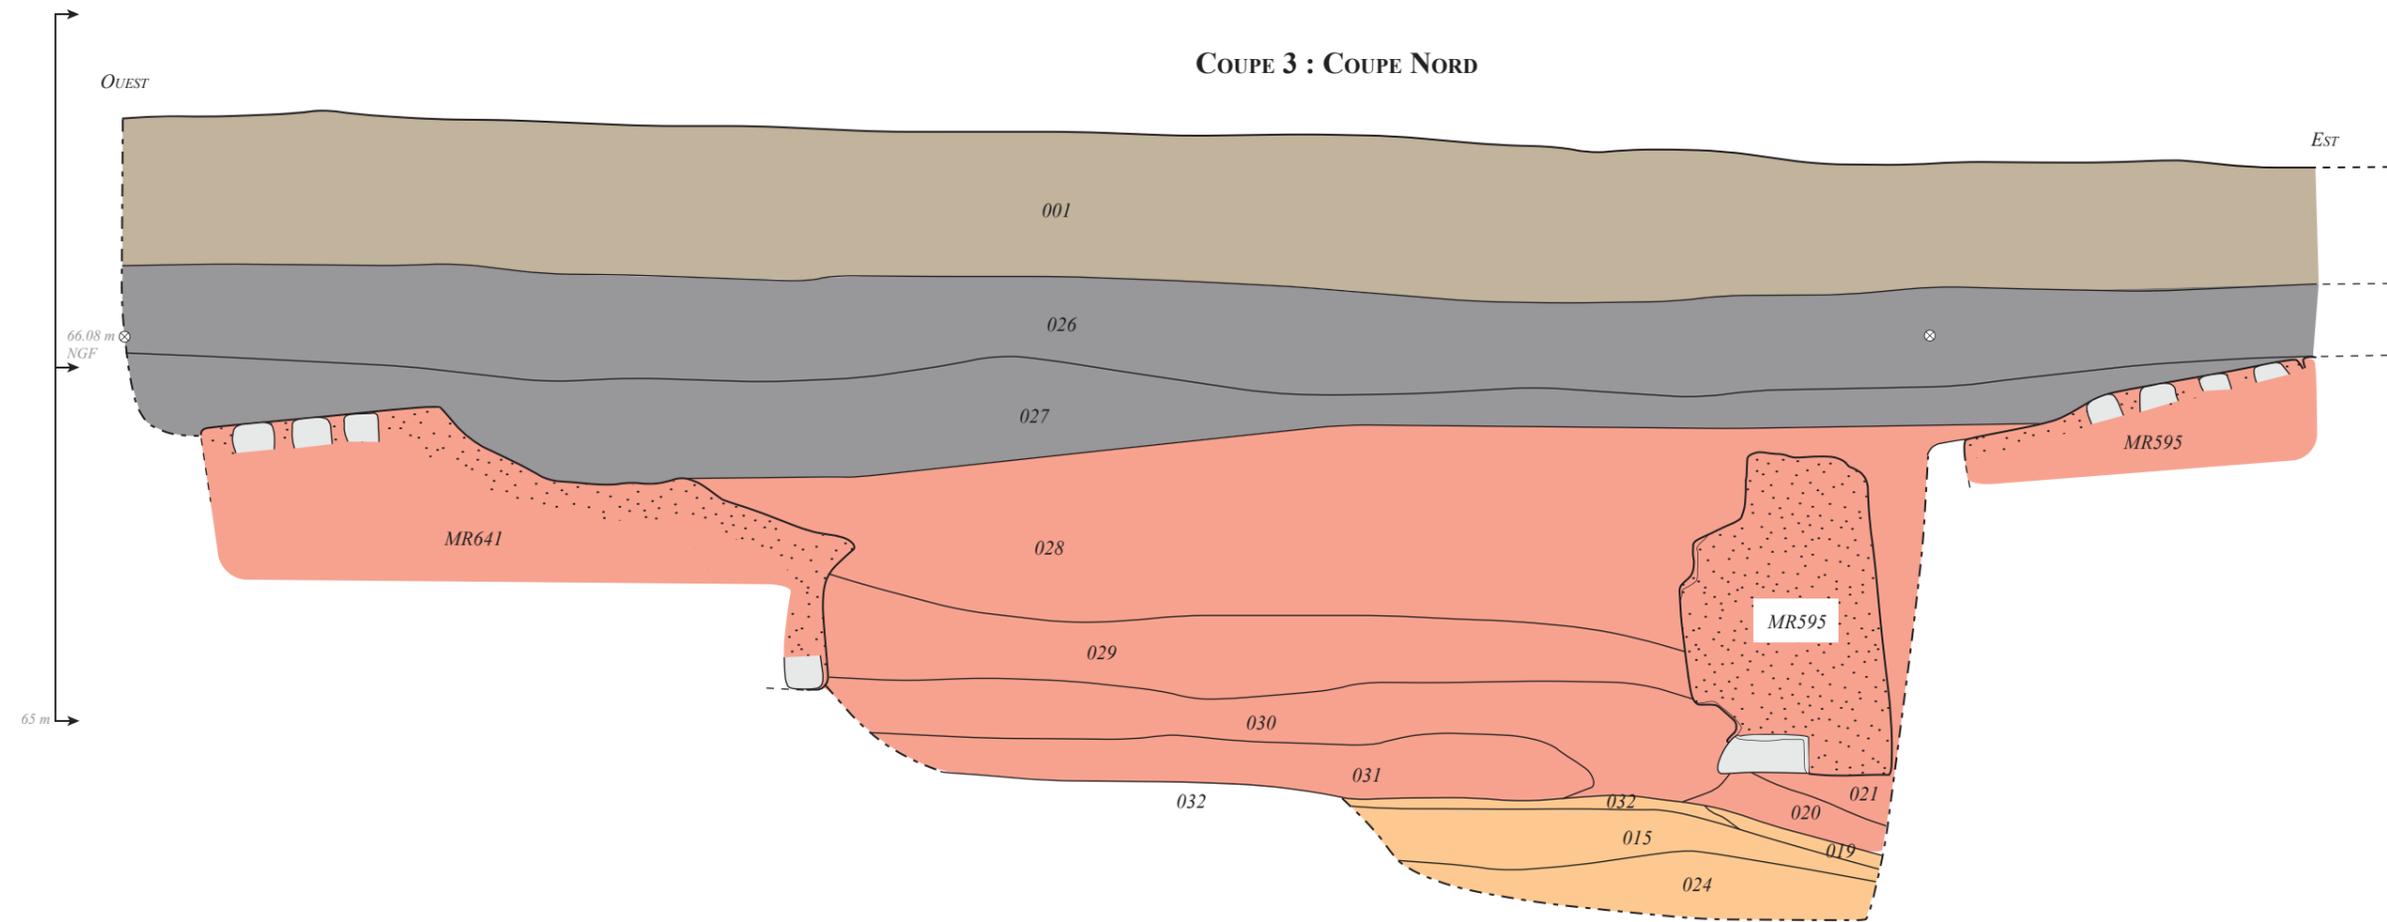
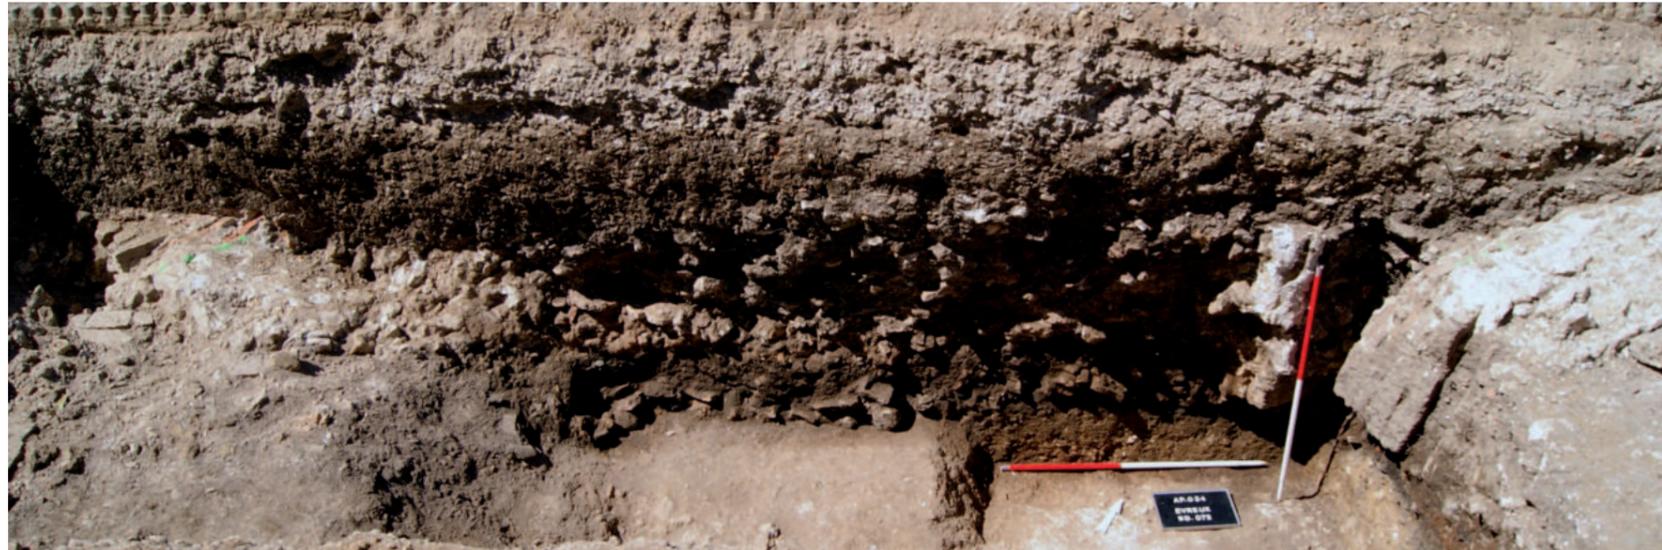
Planche 95
Sondage 72 - Coupes 1 et 2

- 001.** Enrobé et préparation de l'enrobé.
- 015.** Occupation - Limon sableux brun beige, compact et homogène ; TCA, nodules calcaire, rares nodules de charbon de bois.

- 019.** Occupation - Limon cendreux brun noir, compact et homogène ; fragments de TCA, nodules de mortier, rares silex.
- 020.** Remblai - Limon très argileux brun, homogène et compact.
