RAPPORT DE FIN D'OPÉRATION DE DIAGNOSTIC ARCHÉOLOGIQUE

EVREUX
« 15 - 17 rue Saint-Louis »
Hôpital Saint-Louis

Tome 4 - Planches phasées

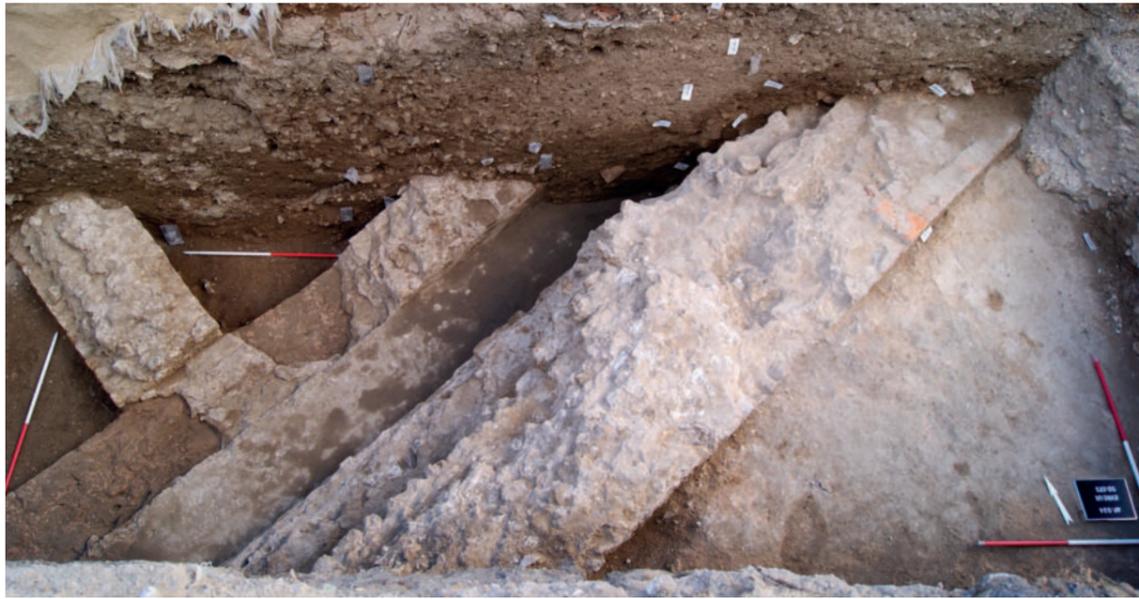
Planche 97
Sondage 73 - Plan en fin de fouille

- MR608.** Mur constitué de blocs calcaire et de moellons de silex liés par du mortier jaune et recouvert par des briques. En partie arraché.
- MR609.** Mur de briques liées au mortier de tuileau.

- 610.** Radier de l'égoût 646.
- MR611.** Mur constitué de blocs calcaire et de moellons de silex liés par du mortier jaune.
- MR612.** Mur de briques liées au mortier de tuileau et présentant une assise sommitale en moellons calcaires.

- 012.** Sol de mortier jaune clair.
- 023.** Remblai - Limon argileux brun clair, hétérogène et compact ; petits morceaux de calcaire, nodules de terre brûlée, deux morceaux de charbons de bois, céramique.

- 035.** Voûte de l'égoût 646 - Maçonnerie de silex avec claveaux en briques.
- 043.** Remblai ? - Limon brun proche de 023.
- 648.** Construction contemporaine de forme circulaire.

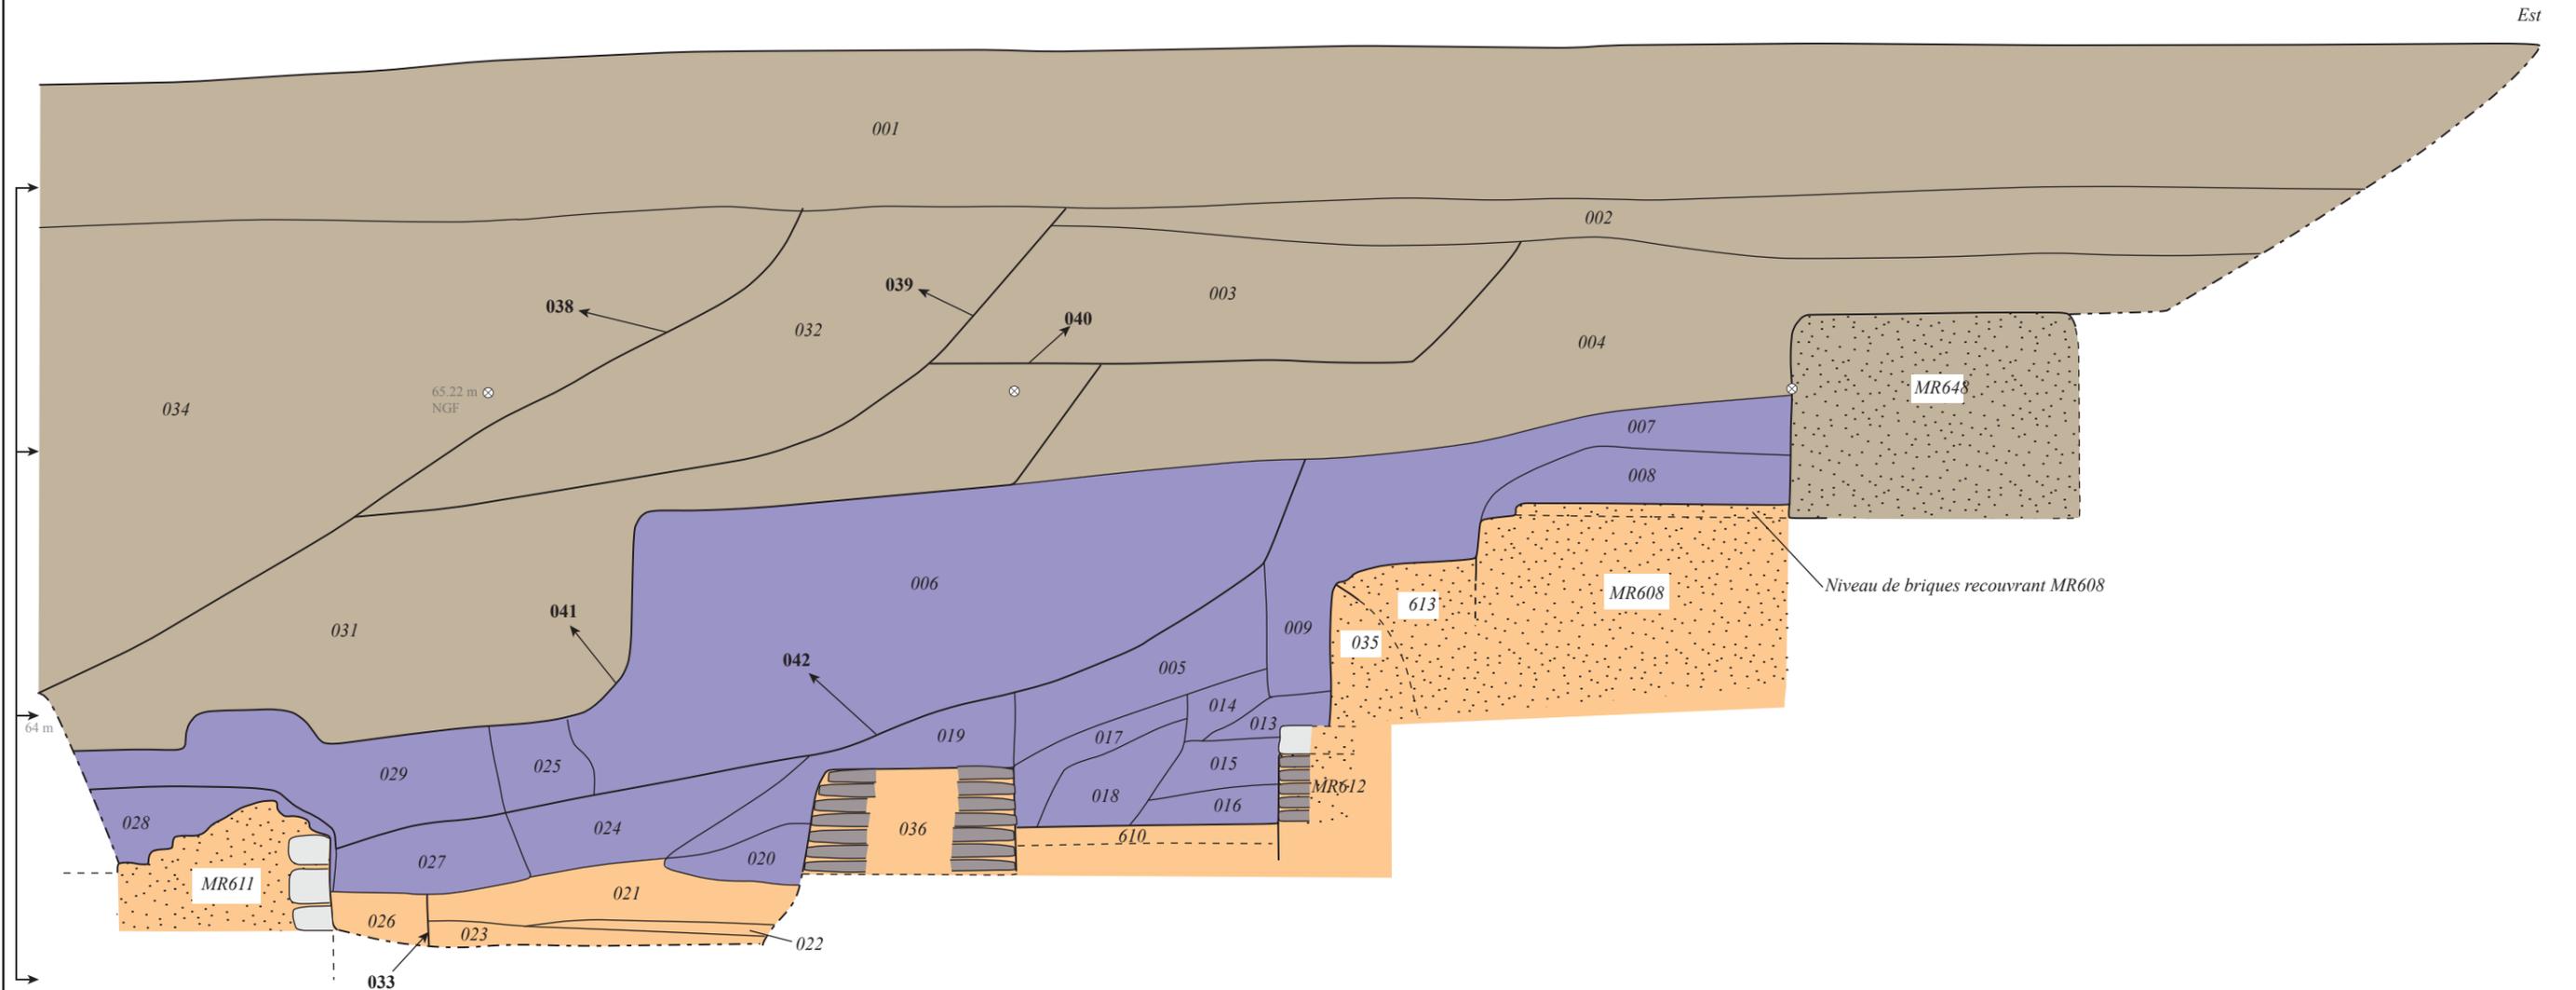
Planche 99
Sondage 73 - Coupe 1

- 001. Enrobé et préparation de l'enrobé.
- 002. Remblai - Argile à silex rouge, très compacte et homogène.
- 003. Remblai - Limon brun assez homogène et compact ; TCA, patits graviers, bidime.

- 015. Remblai - Limon très sableux brun rouge, homogène et très meuble ; couche très humide.
- 016. Remblai - Couche d'incendie ; charbon de bois dans limon très sableux noir, homogène et très meuble ; couche très humide venant couvrir 610 ; présence de nombreuses tuiles brûlées posées à plat.

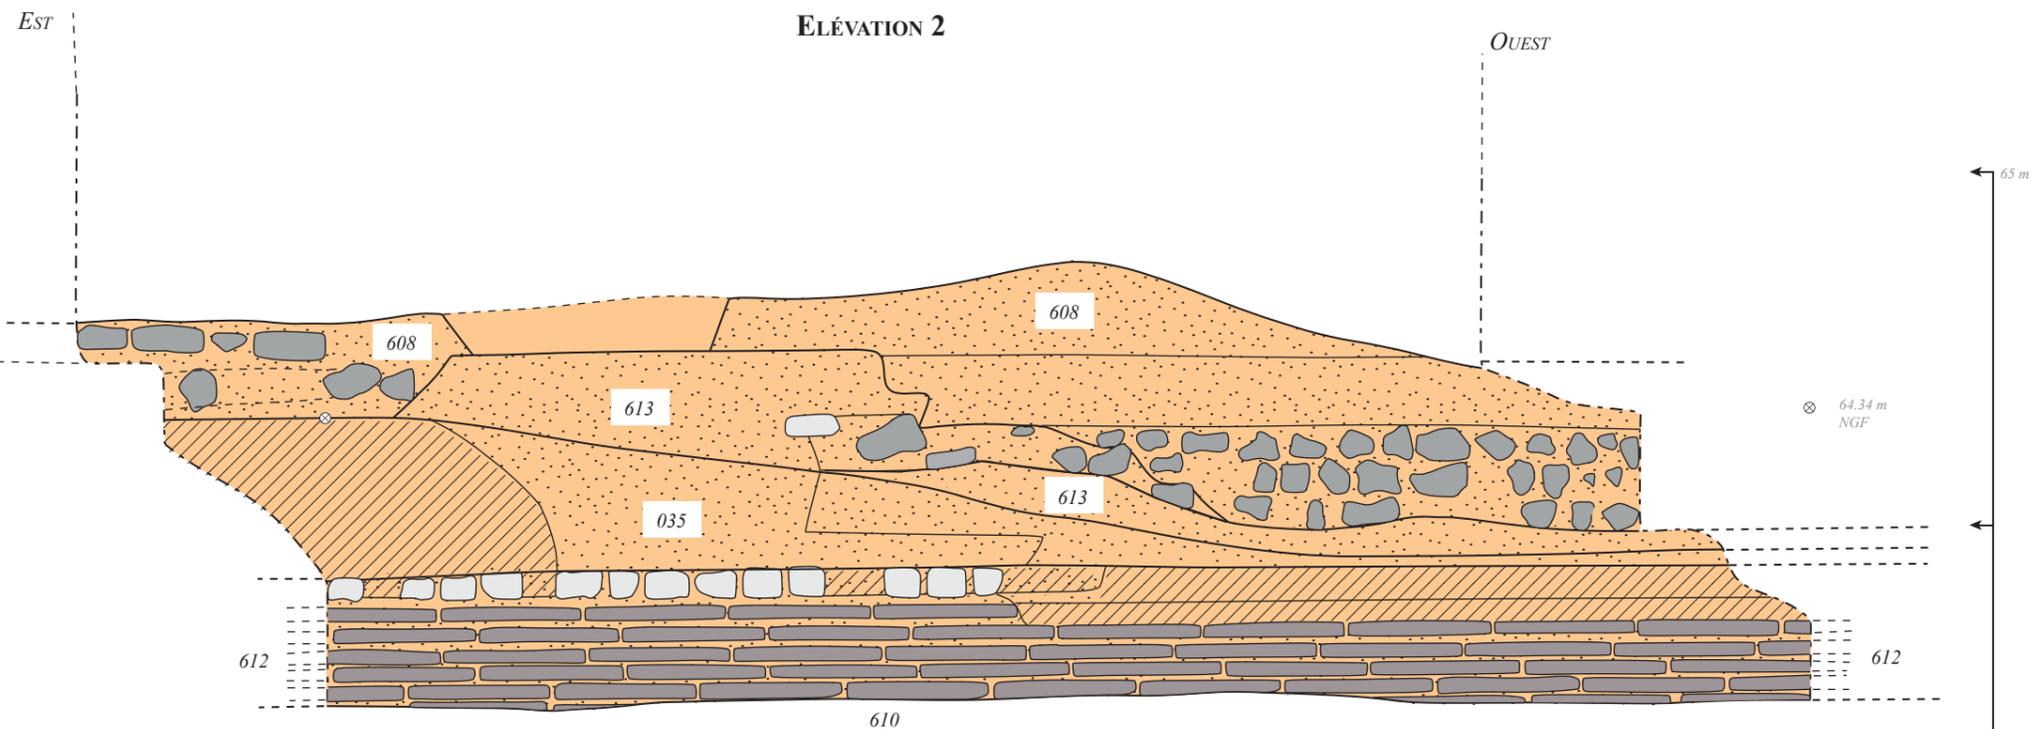
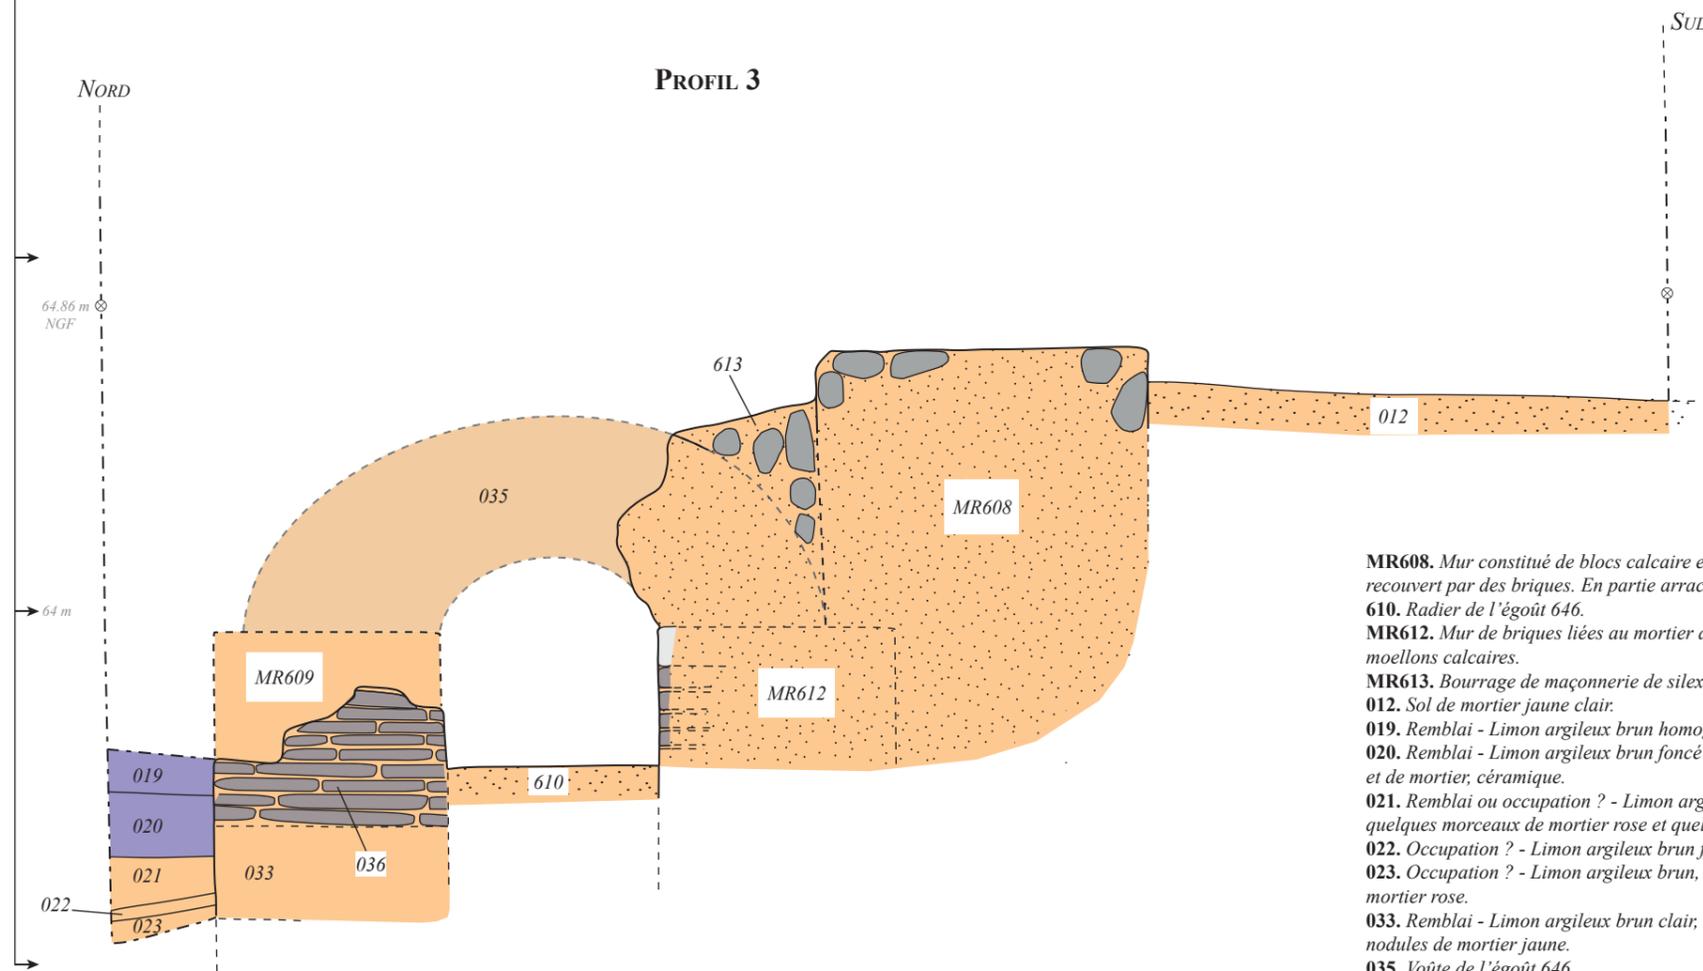
- MR608.** Mur constitué de blocs calcaire et de moellons de silex liés par du mortier jaune et recouvert par des briques. En partie arraché.
- 610.** Radier de l'égoût 646.

- MR612.** Mur de briques liées au mortier de tuileau et présentant une assise sommitale en moellons calcaires.
- MR613.** Bourrage de maçonnerie de silex liée au mortier jaune.

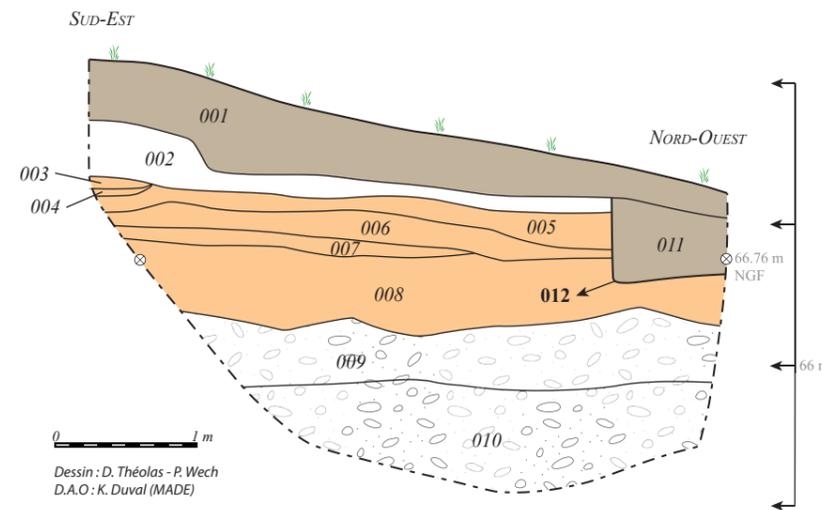
COUPE 1 : COUPE SUD-OUEST

- 001. Terre végétale - Limon sableux brun ; quelques nodules de calcaire ; quelques gros silex ; fragments de mortier.
- 002. Remblai - Limon sableux brun clair, compact et homogène ; nodules de craie ; petits silex ; rares fragments de TCA ; faune.

- 003. Niveau de voirie - Sol de craie et rognons de silex.
- 004. Niveau de voirie - Grave argileuse orangée.
- 005. Recharge de voirie - Silex dans limon brun foncé, compact et homogène.

- 009. Remblai ou terrain naturel - Argile à silex brun orangé, compact mais aéré.
- 010. Substrat - Argile à silex orangée, compacte et homogène.
- 011. Remblai hétérogène - Silex de toutes tailles dans matrice brun à brun clair ; troncature liée à l'aménagement de la maternité.

- 012. Creusement probablement lié aux travaux de la maternité.

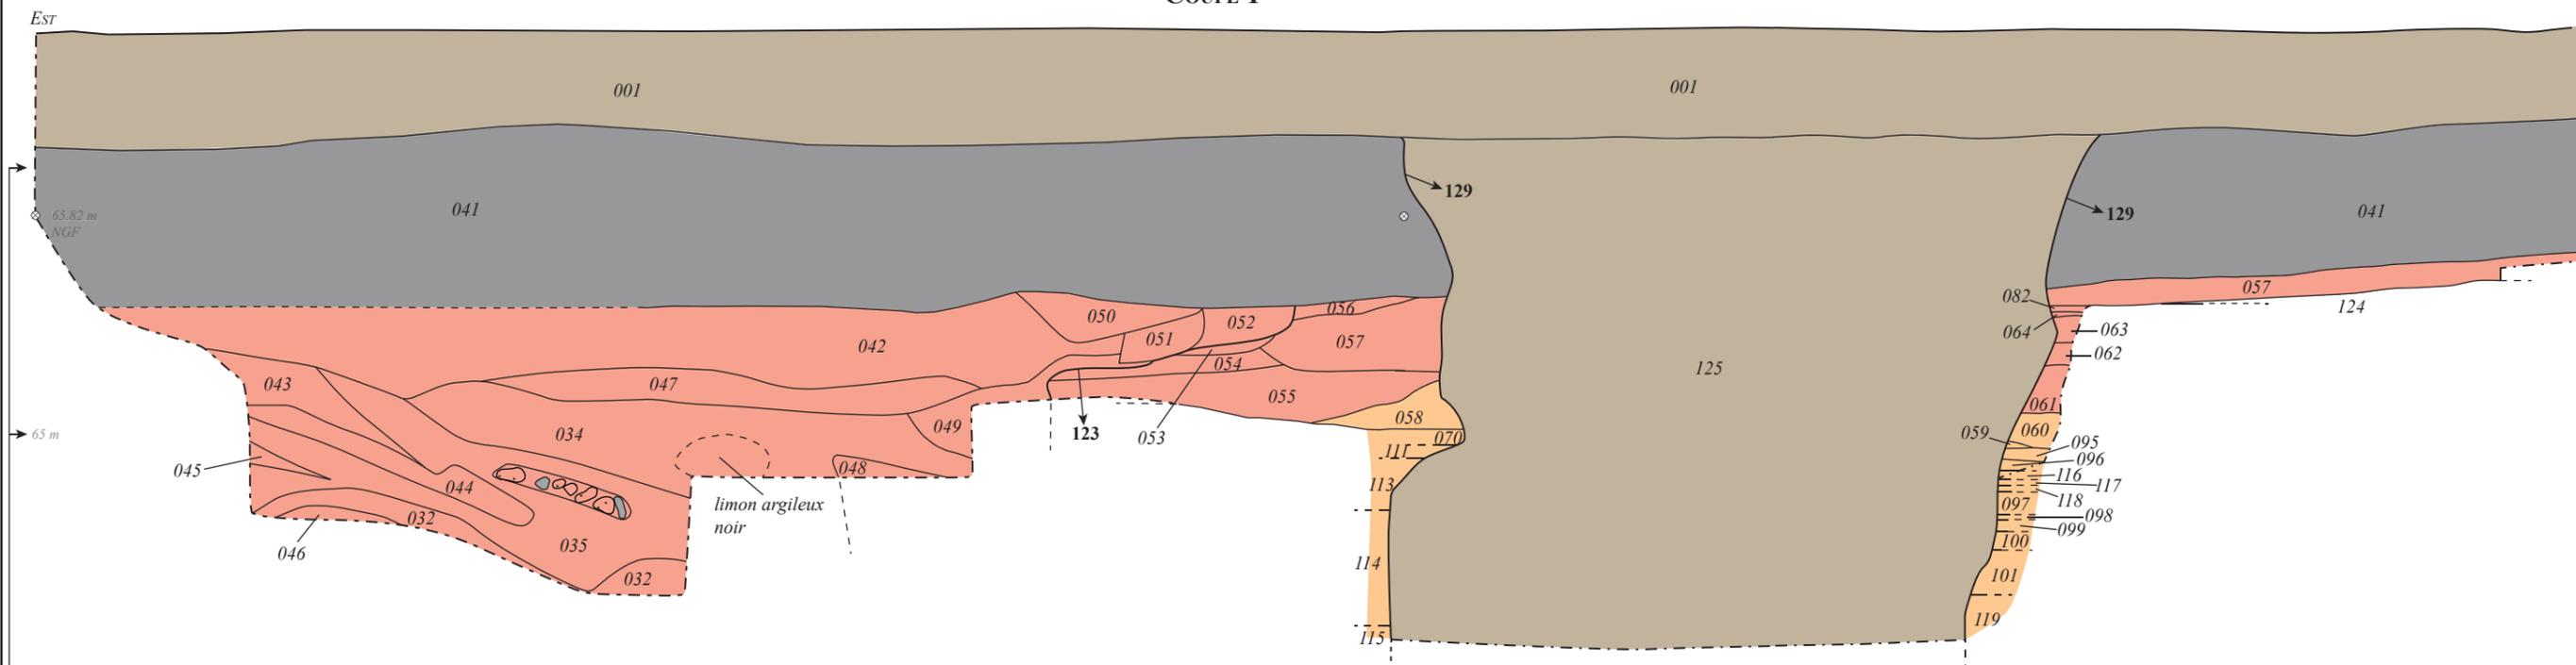
COUPE 1

- 001.** Enrobé + préparation de l'enrobé.
- 022.** Remblai avec nombreuses coquilles de moules, hétérogène et meuble ; gros morceaux de charbon de bois, céramique.

- 023.** Remblai de démolition - Limon argileux orangé avec taches de limon jaune, hétérogène et compact ; nodules de mortier et de charbon de bois, TCA, os, céramique.

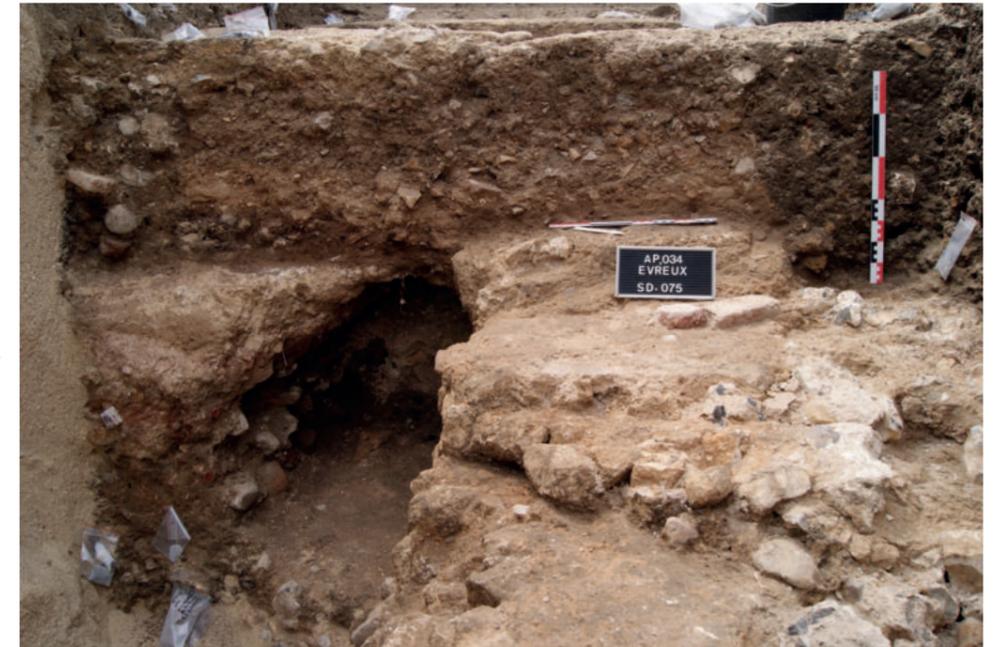
Coupe 6

001. Enrobé + préparation de l'enrobé.
002. Niveau de terres noires - Nombreux nodules de craie ; quelques petits silex, quelques blocs de mortier orange, nombreuses coquilles d'huîtres, TCA, céramique, os, mortier.

003. Remblai - Limon argileux brun clair à ocre, homogène et meuble ; rares nodules de charbon de bois, céramique, os.
004. Couche d'incendie - Forte densité de charbon de bois dans matrice limono-argileuse brune ocre, homogène et meuble ; TCA, coquillages.

005. Remblai de démolition - Limon argileux orangé avec gros morceaux d'enduits peints, homogène et compact.
006. Occupation - Limon argileux brun foncé à rouge, homogène et compact ; quelques nodules de charbon de bois, céramique, os, coquillages.

007. Remblai - Limon argileux brun orangé, hétérogène et meuble ; rares nodules de charbon de bois, quelques nodules de mortier jaune, céramique.
008. Niveau de sol en mortier jaune et blanc rosé ; scories.

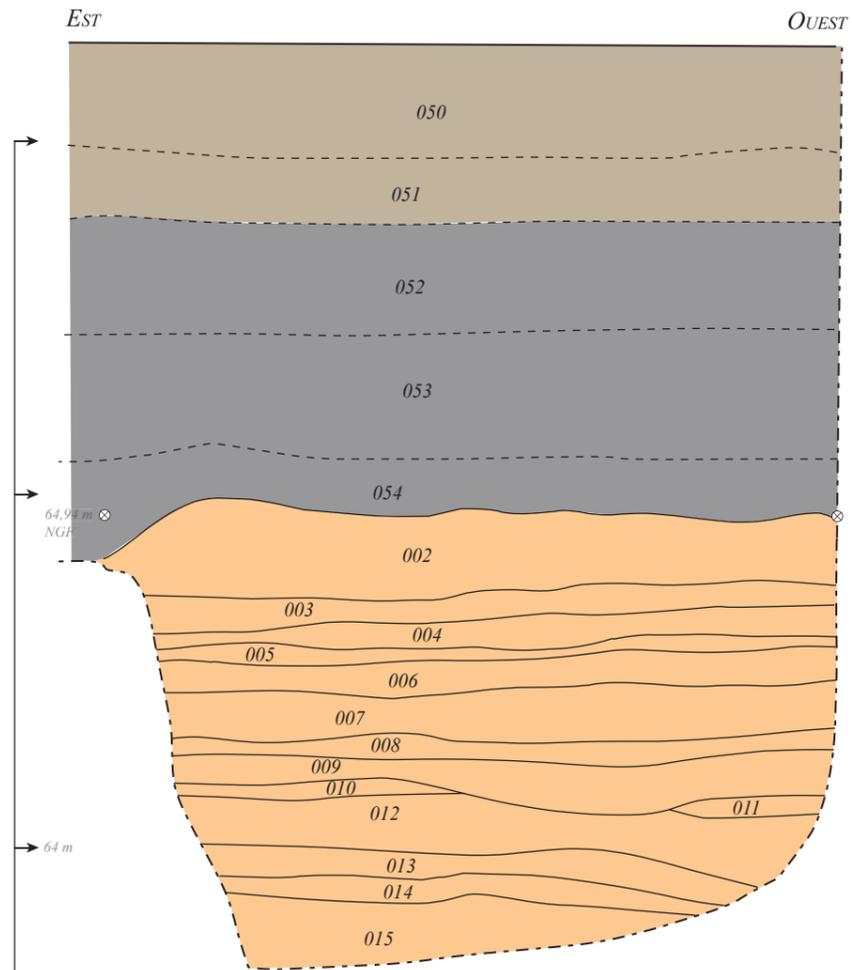
Coupe 1 : Coupe sud

- 002.** Niveau de voirie - Limon gris vert compact avec silex.
- 003.** Niveau de voirie - Limon jaune orangé avec silex
- 004.** Niveau de voirie - Limon gris beige avec silex.

- 005.** Niveau de voirie - Limon orange avec cailloutis.
- 006.** Niveau de voirie - Limon gris avec silex et cailloutis.
- 007.** Niveau de voirie - limon gris clair avec moyens et gros silex.

- 051.** Niveau de piétinement - Limon noirâtre fortement compacté avec inclusions de TCA et de gravier.
- 052.** Terres noires - Limon brun compact et homogène, avec des nodules de craie et quelques petits silex.

- 053.** Terres noires - Limon brun foncé homogène et moyennement compact avec de rares graviers.
- 054.** Terres noires - Limon brun foncé homogène et moyennement compact.

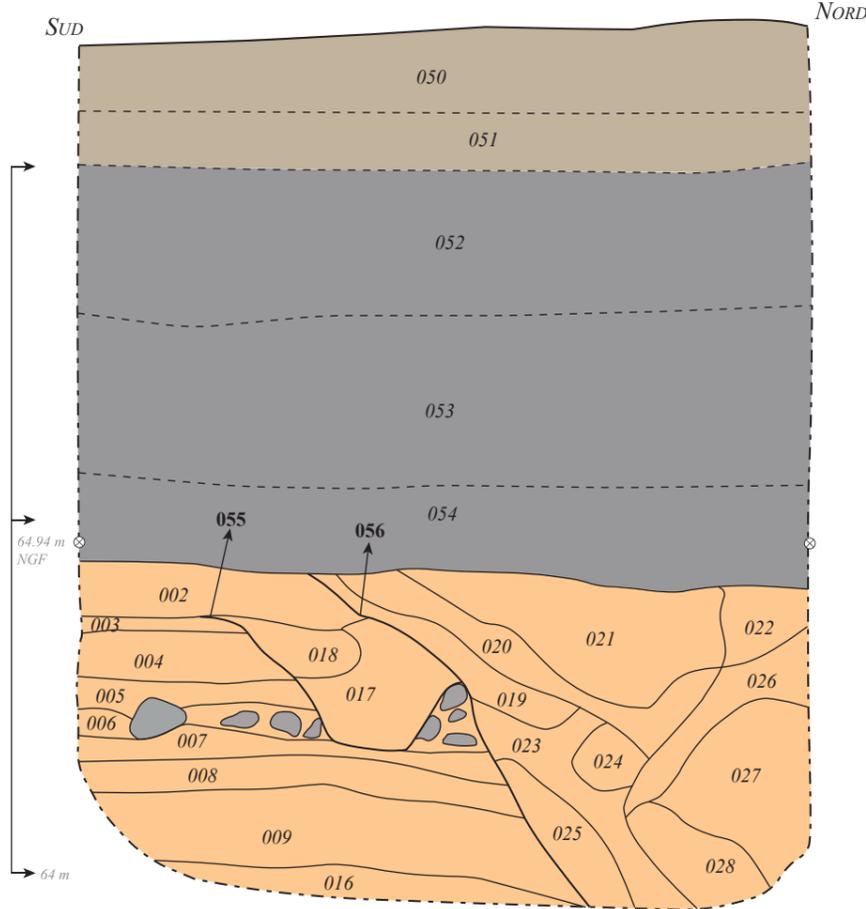
Coupe 2 : Coupe ouest

- 002. Niveau de voirie - Limon gris vert compact avec silex.
- 003. Niveau de voirie - Limon jaune orangé avec silex.
- 004. Niveau de voirie - Limon gris beige avec silex.

- 005. Niveau de voirie - Limon orange avec cailloutis.
- 006. Niveau de voirie - Limon gris avec silex et cailloutis.
- 007. Niveau de voirie - limon gris clair avec moyens et gros silex.

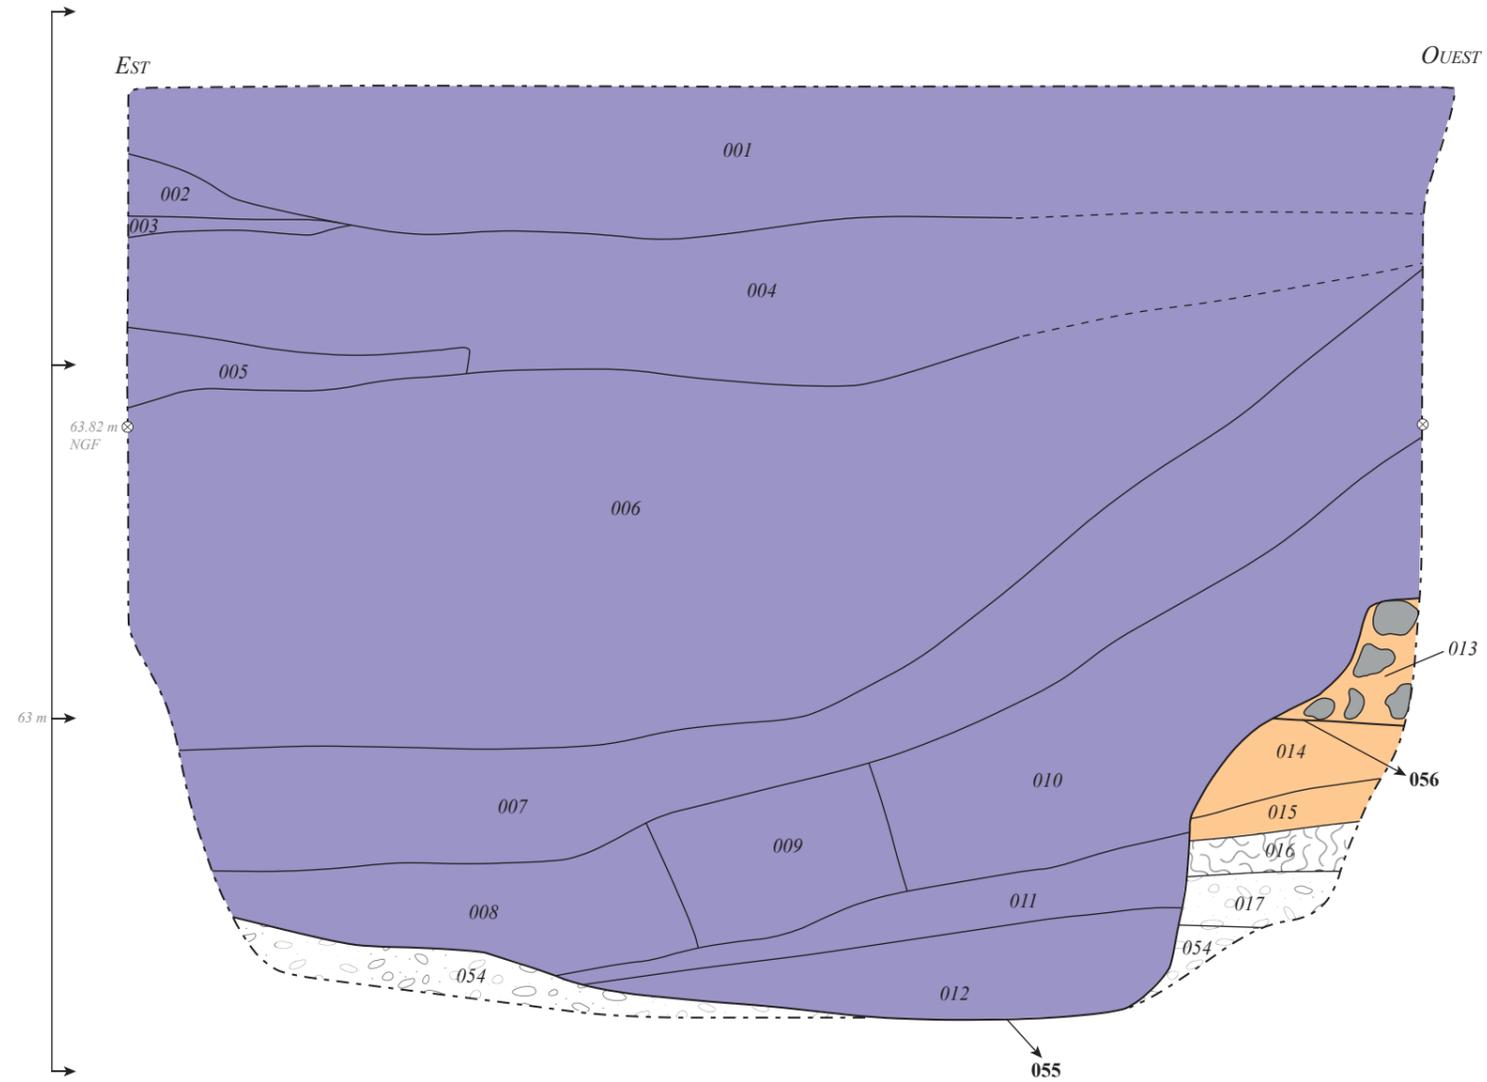
COUPE 1 : COUPE SUD / PARTIE BASSE

- 001. Remblai - Limon sableux brun ; petits silex.
- 002. Remblai - Limon sableux brun clair ; petits nodules de calcaire ; rares petits silex.
- 003. Remblai - Limon sableux gris foncé ; quelques nodules de calcaire.

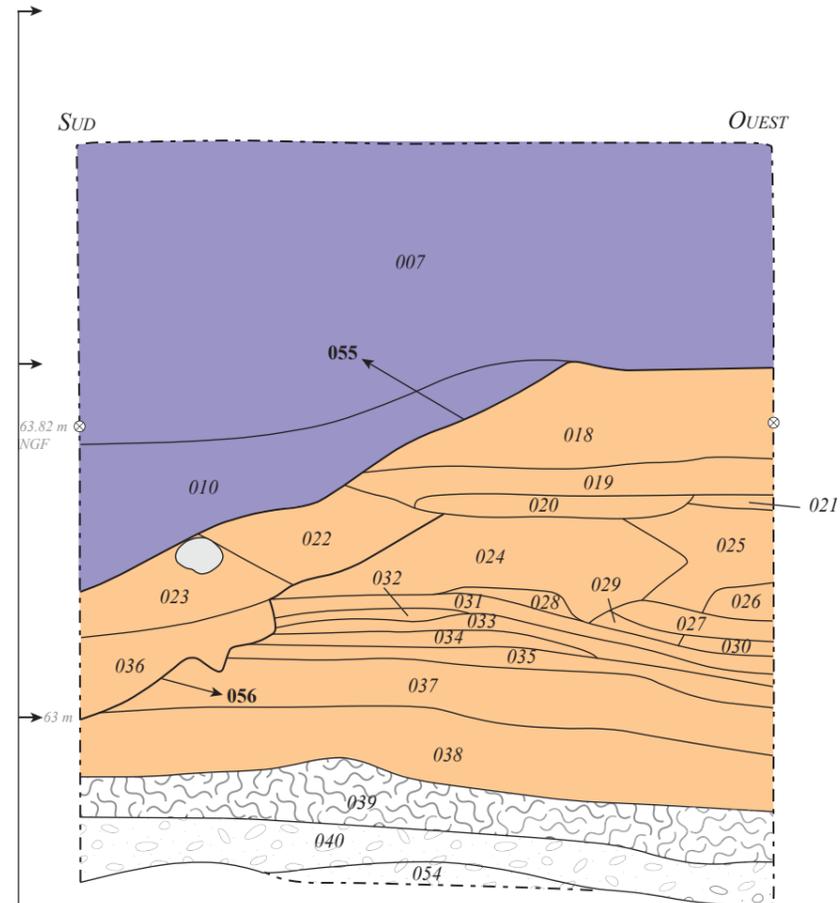
COUPE 2 : COUPE OUEST / PARTIE BASSE

- 007. Remblai - Limon sableux brun foncé ; quelques nodules de calcaire, rares petits silex.
- 010. Remblai - Proche de 007.
- 018. Remblai de démolition ? - Limon très sableux beige ; petits et moyens silex, rares petits blocs calcaire.

- 019. Occupation - Limon très sableux gris ; quelques petits silex, charbon de bois.
- 020. Sol ou occupation ? - Limon sableux gris clair ; rares petits silex, charbon de bois.

- 039. Substrat anthropisé - Limon sablo-argileux brun orangé marbré de gris ; quelques charbons de bois.
- 040. Substrat - Limon sablo-argileux orangé.

- 054. Substrat - Moyens et gros silex dans LAO.
- 055. Creusement du fossé 628.
- 056. Creusement de fonction indéterminée.

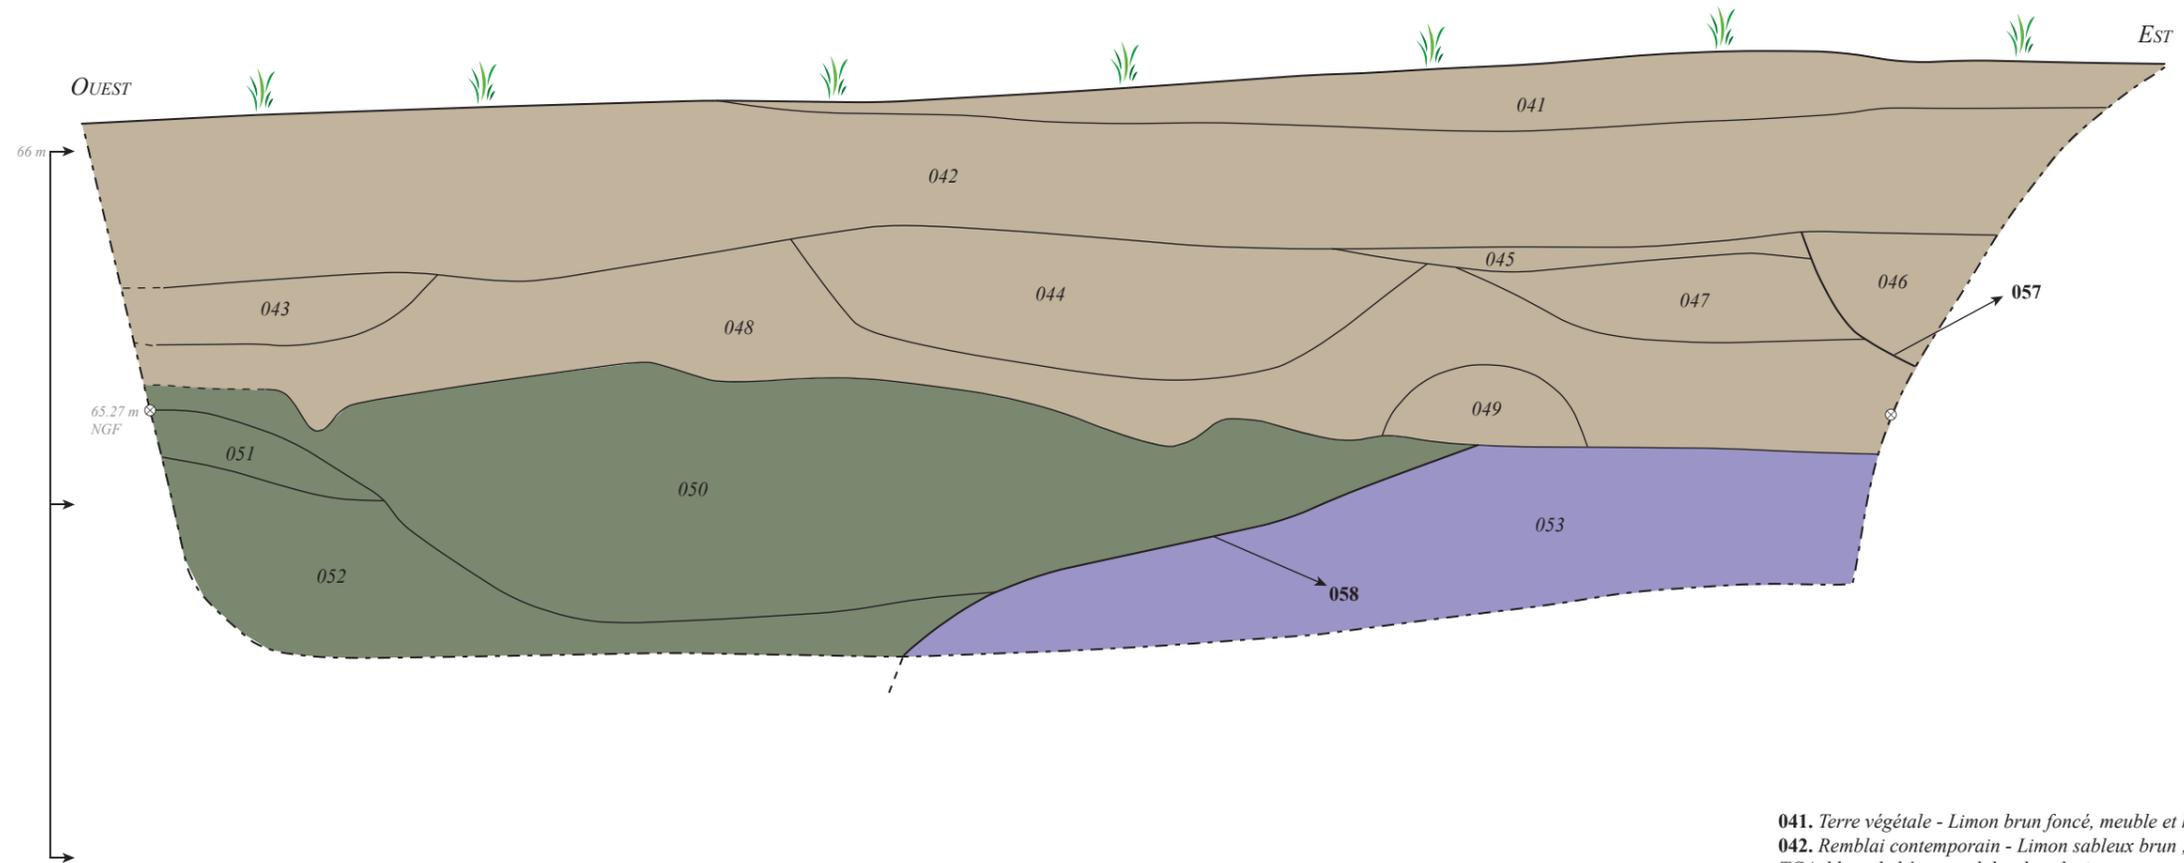
Planche 115
Sondage 83 - Coupe 3

- 041.** Terre végétale - Limon brun foncé, meuble et homogène.
- 042.** Remblai contemporain - Limon sableux brun ; petits et moyens silex, TCA, blocs de béton, nodules de calcaire.

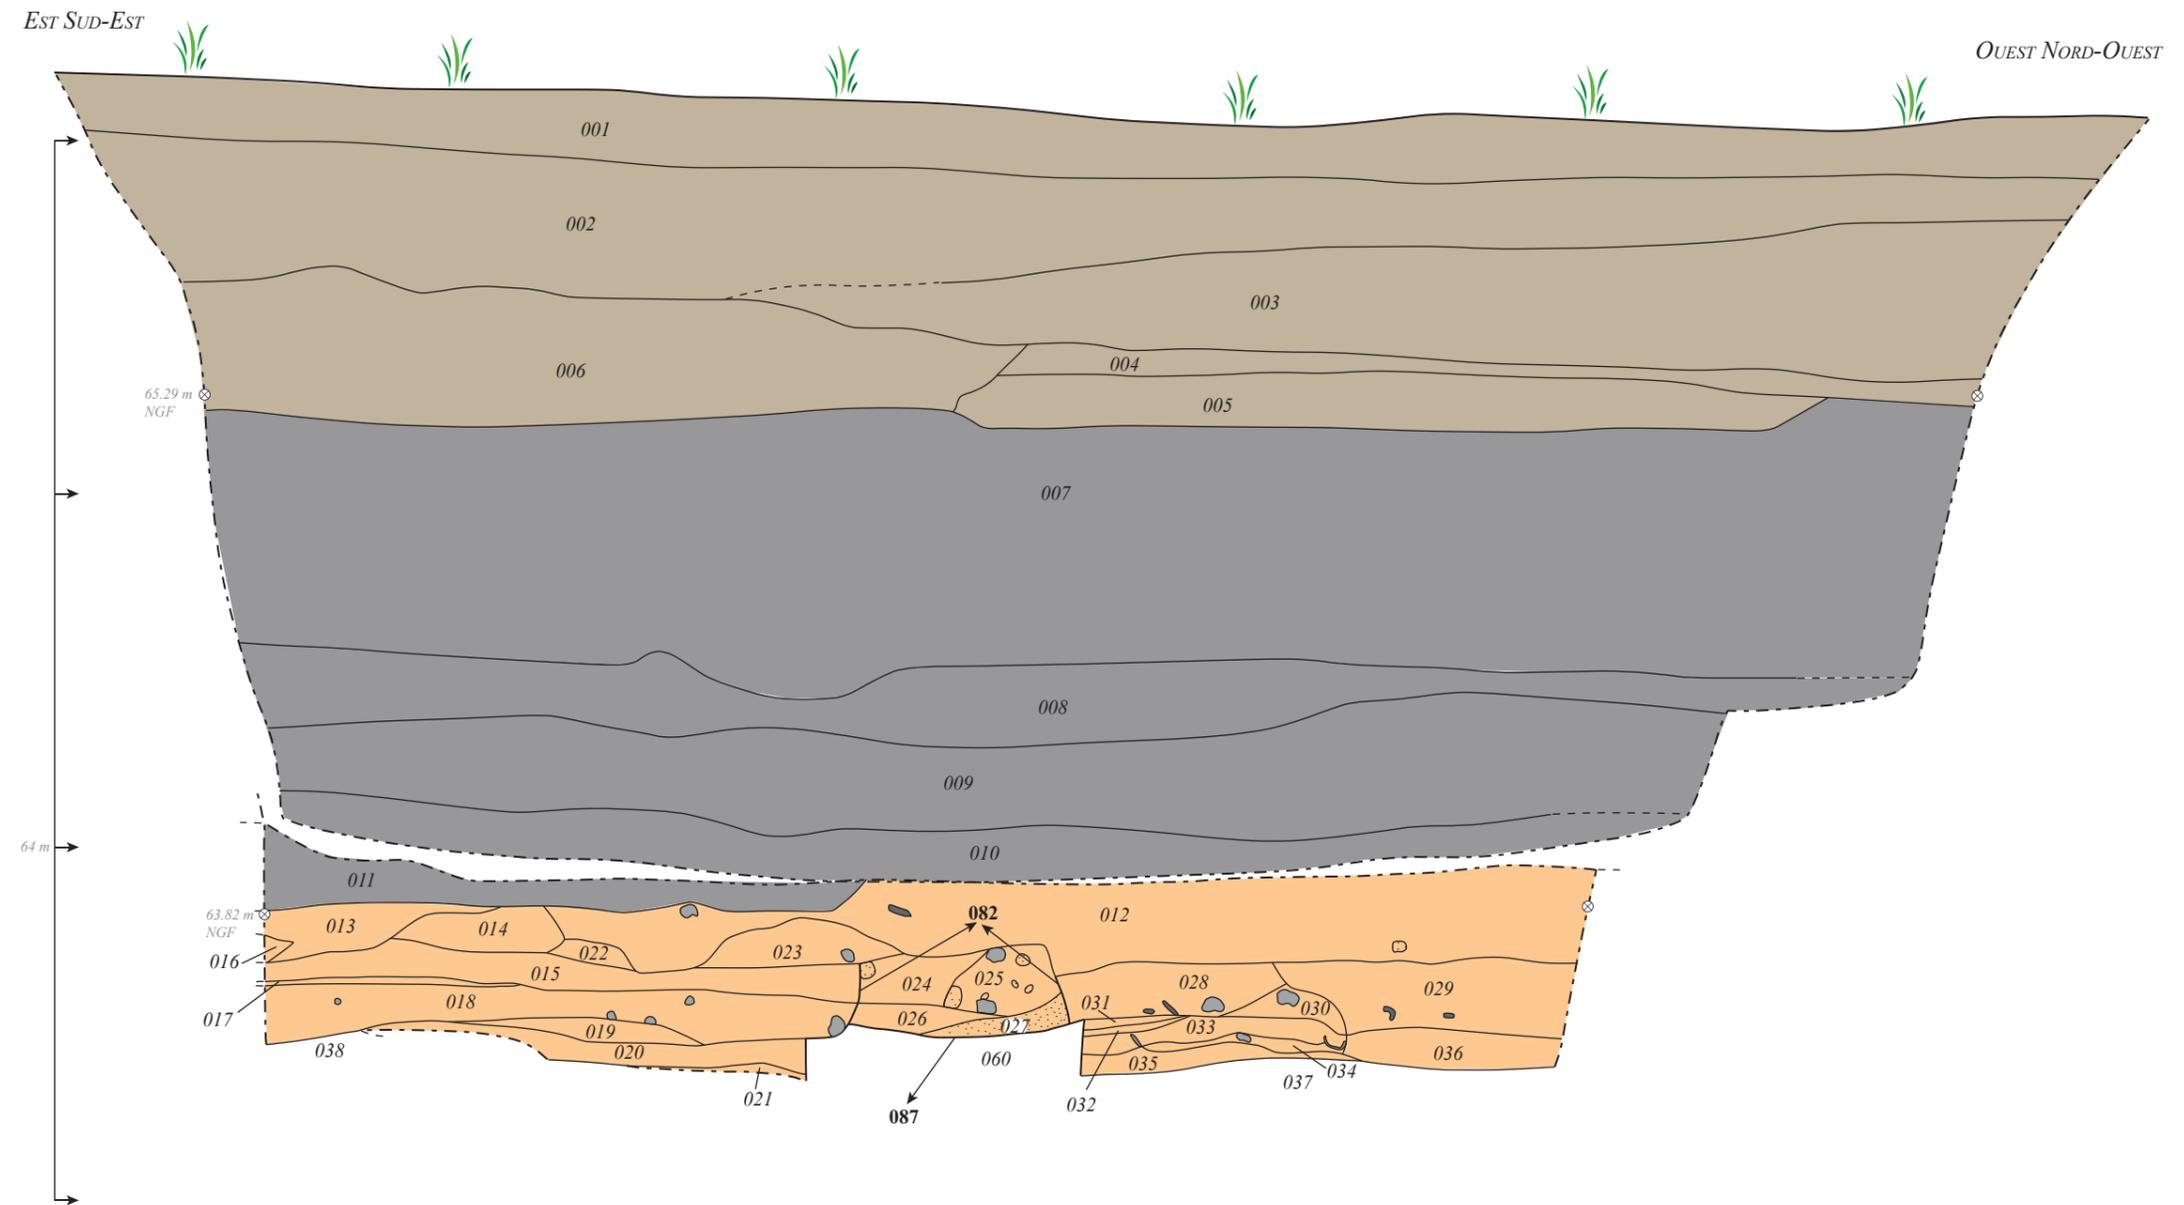
COUPES 1 ET 2 : COUPES SUD SUD-OUEST / PARTIE HAUTE

- 001. Terre végétale - Limon brun à brun foncé, meuble et homogène.
- 002. Remblai - Limon sableux meuble brun clair ; moyens silex, éclats de calcaire.

- 003. Remblai - Limon sableux brun ; nodules et éclats de calcaire, quelques silex, TCA.
- 004. Niveau de sol - Sédiment limoneux rouge violet, compact et homogène, avec fin gravier.

- 036. Sol - Limon sablo-argileux jaune.
- 037. Occupation - Limon sablo-argileux brun foncé ; charbon de bois, terre brûlée, petits nodules de calcaire.

- 038. Niveau de sol - Limon argileux jaune.
- 060. Fondation des murs 630 et 631 - Semelles en craie damée ; moyens silex.
- 087. Creusement de la tranchée de fondation du mur 631.

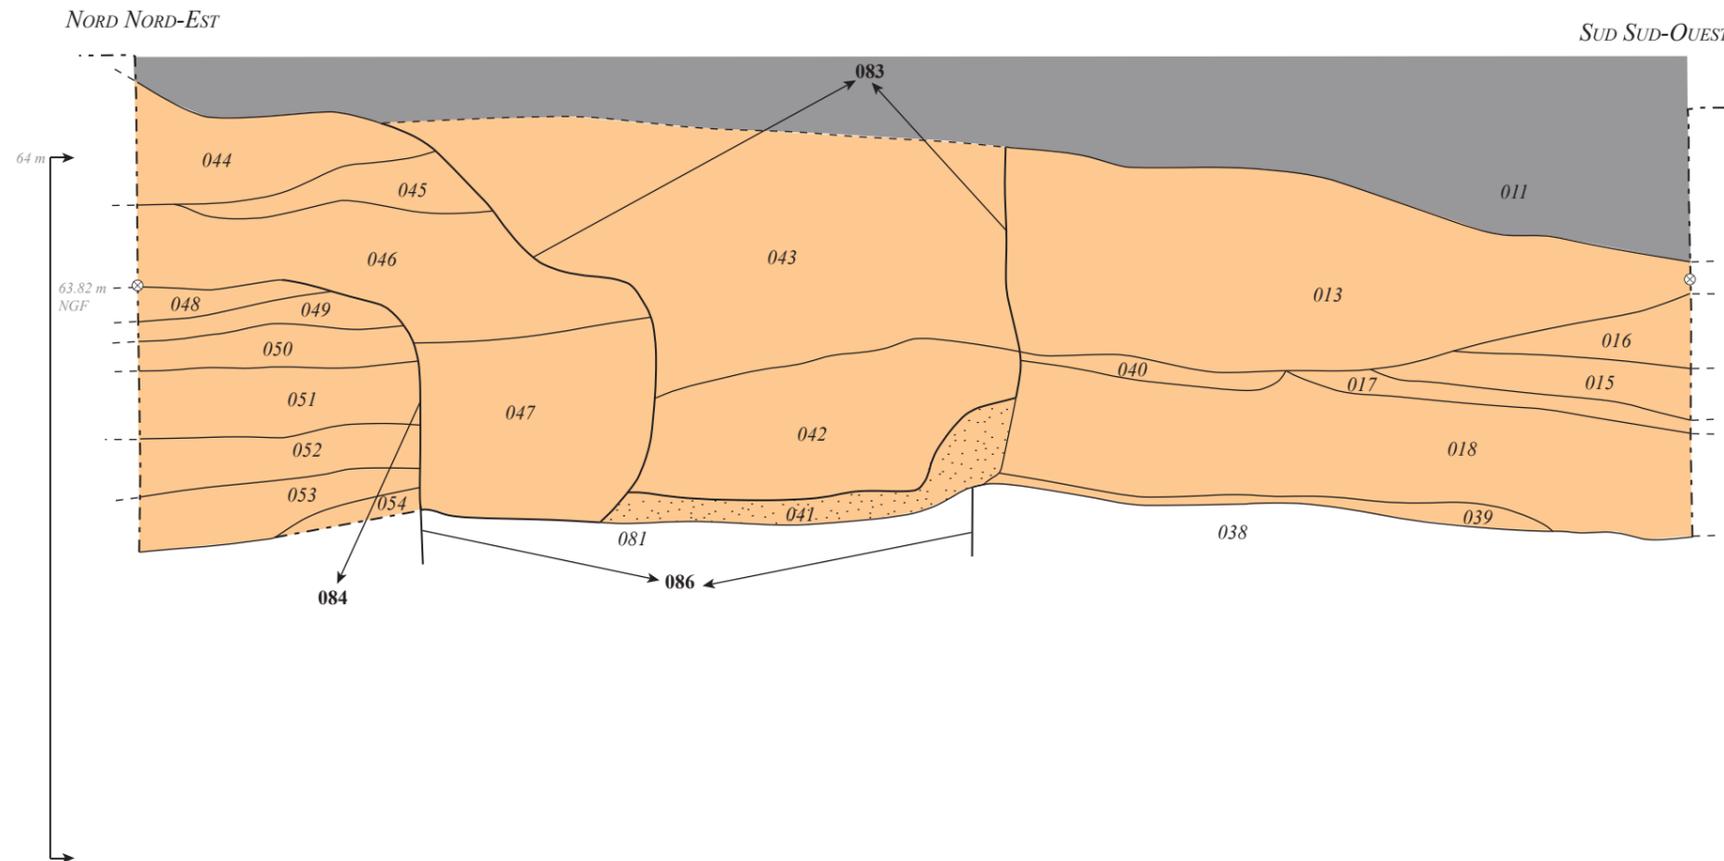
COUPE 3 : COUPE EST SUD-EST / PARTIE BASSE

- 011. Terres noires - Limon sableux brun ; quelques poches de mortier jaune (idem 010 ?).
- 013. Remblai - Limon sableux brun, riche en poches d'argile jaune ; quelques silex et fragments de mortier beige.
