# Perspectives d'utilisation des capteurs à fibres optiques continues pour l'instrumentation des chaussées

Paulina LEIVA-PADILLA<sup>1</sup>, Xavier CHAPELEAU<sup>2</sup>, Mai-Lan NGUYEN<sup>1</sup>, Samir ALLAM<sup>3</sup>, Emmanuel LOISON<sup>3</sup>, Juliette BLANC<sup>1</sup>, Pierre HORNYCH<sup>1</sup>

**Mots-clefs** fibres optiques, essais accélérés sur chaussées, instrumentation des chaussées, surveillance des chaussées.

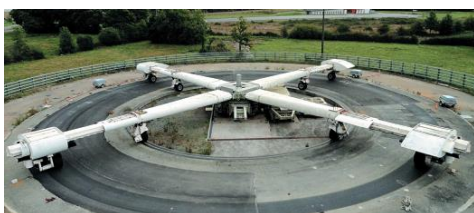
(a) Vue de dessus – Toutes les sections

(b) Structure et instrumentation

S1a et S1b : 5 cm de BBM

S2a, S2b et S2c : 6 cm de BBSG

**FIGURE 1.** Disposition des sections d'essai et vue en coupe de leur instrumentation (BBSG : béton bitumineux semi grenu, GB : grave-bitume, GNT : grave non-traitée).

L'objectif de l'essai était de tester, à l'échelle réelle, l'utilisation de capteurs à fibres optiques continues pour la mesure des déformations dans les couches de chaussées bitumineuses, sous le passage de charges roulantes. Pour cet objectif, la moitié de la piste circulaire du manège de fatigue de l'Université Gustave Eiffel (voir FIGURE 1 a) a été reconstruite et instrumentée.

Les travaux ont consisté à fraiser en partie l'ancienne structure, en laissant en place une partie de l'ancienne couche de grave bitume (GB), et à mettre en place de nouvelles couches de roulement. Cinq sections ont ainsi été réalisées (voir FIGURE 1b), deux sections comportant une couche de roulement de 5 cm d'épaisseur en béton bitumineux mince (BBM), l'une avec une couche d'accrochage à l'interface (S1a) et l'autre sans couche d'accrochage (S1b), et trois sections comportant une couche de roulement de 6 cm en béton bitumineux semi grenu (BBSG), l'une sans couche d'accrochage (S2a), et les deux autres avec couche d'accrochage (S2b et S2c).

Comme illustré sur la FIGURE 1b, les sections S2a et S2b ont été instrumentées à l'aide de deux jauges de déformations longitudinales et deux jauges de déformations transversales, placées à la base de la nouvelle couche de BBSG. Deux profils de thermocouples ont aussi été mis en place sur la section S1b et sur la section S2a, afin de mesurer les températures en surface, à la base de la

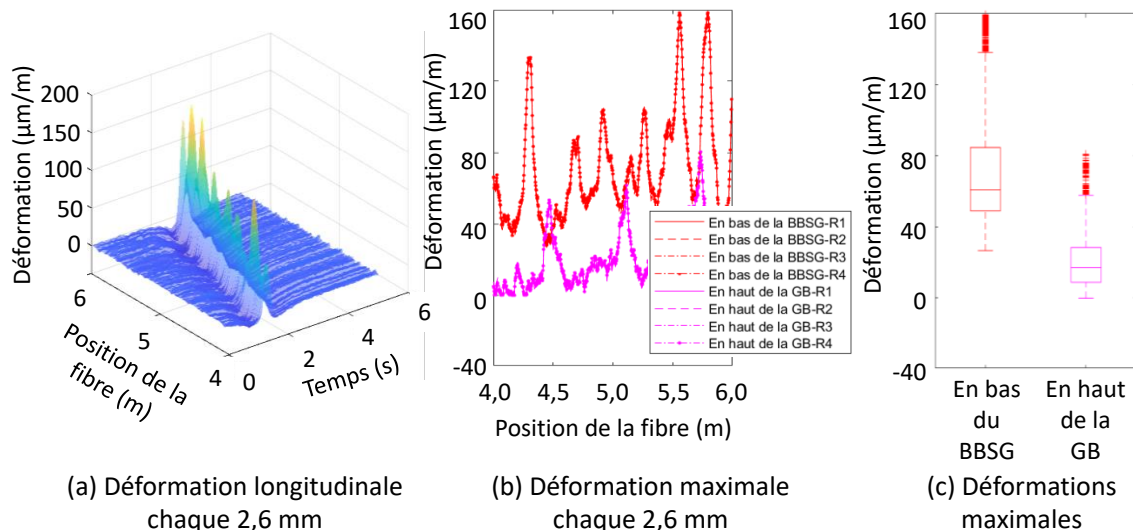
**FIGURE 6.** Déformations longitudinales sur la section 2b (R : répétition)

La FIGURE 6a présente la distribution des valeurs maximales de déformations longitudinales mesurées par les deux fibres optiques (placées en bas du BBSG et en haut de la GB), avec un pas d'échantillonnage de 2,6 mm. La FIGURE 6b montre les intervalles de variation des valeurs maximales. Ces figures mettent en évidence que :

- Comme pour les déformations transversales, les déformations longitudinales en bas du BBSG présentent des valeurs plus élevées (50% des valeurs sont comprises entre  $45 \mu\text{m/m}$  et  $82 \mu\text{m/m}$ ) que les déformations en haut de l'ancienne GB (50% des valeurs sont comprises entre  $10 \mu\text{m/m}$  et  $38 \mu\text{m/m}$ ). A nouveau, il y a donc une discontinuité entre les déformations longitudinales à la base de la couche de BBSG et celles en haut de la GB. Cela semble à nouveau indiquer une perte partielle d'accrochage entre les deux couches.

- Les distributions des valeurs maximales sont asymétriques, avec un plus grand nombre de valeurs faibles, et quelques pics de déformations avec des valeurs élevées. L'écart type des valeurs est élevé pour les deux couches ( $\sigma = 29 \mu\text{m/m}$  en bas du BBSG ;  $\sigma = 16 \mu\text{m/m}$  en haut de la GB). Cette variabilité peut être due à plusieurs facteurs : le caractère hétérogène des enrobés bitumineux constitués de granulats et de liant, les variations d'épaisseur des couches, une plus ou moins bonne adhérence entre la fibre et les enrobés bitumineux, mais aussi l'endommagement initial de l'ancienne couche de GB (qui a déjà subi le trafic lors d'un essai précédent) ainsi que la géométrie de la fibre, qui n'est pas parfaitement rectiligne, car elle doit suivre le contour des granulats de l'enrobé.

- Toutefois, les profils de déformations obtenus pour les 4 répétitions des mesures donnent des valeurs très proches, ce qui indique une très bonne répétabilité des mesures des fibres optiques. La dispersion des mesures semble donc plus liée au caractère hétérogène des enrobés bitumineux, et à leur endommagement initial qu'aux caractéristiques de la fibre elle-même.
