## Campagne de prospection 2008 de la mission Marmara

Marie-France Auzépy, Haluk Cetinkaya, Olivier Delouis, Jean-Pierre Grémois,  
Michel Kaplan, Anaïs Lamesa

## CAMPAGNE DE PROSPECTION 2008 DE LA MISSION MARMARA

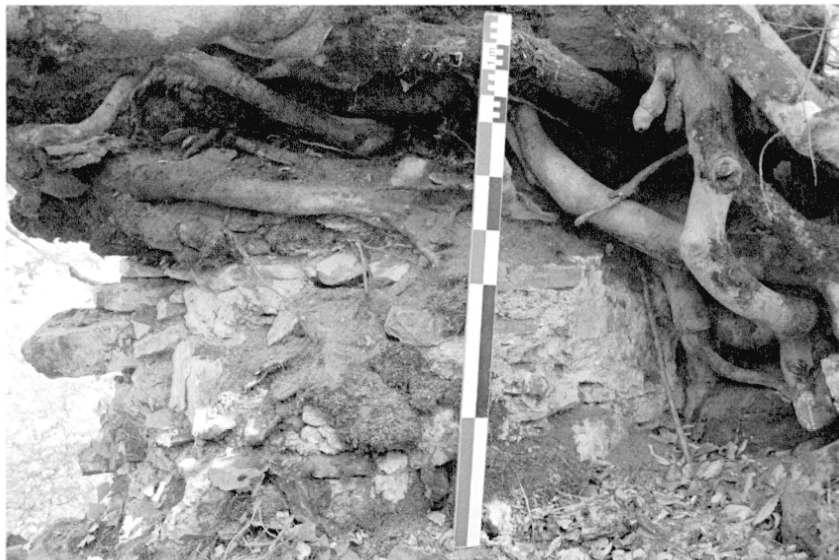
**Fig. 1 : Ambarın Düzü, mur en cours d'écroulement dans la pente du Küçük Balıklı Dere.**

Le long de cette terrasse, sur une longueur d'environ 25 m du Nord-ouest au Sud-est, on rencontre une église excavée par des fouilleurs clandestins, dont peu de murs sont visibles, puis, au bord de la pente, une structure maçonnée complexe très bien dégagée. Des murs pris dans la pente et dans la végétation sont visibles au Nord et au Sud de ces deux structures, ce qui implique un ensemble assez vaste (Fig.1).

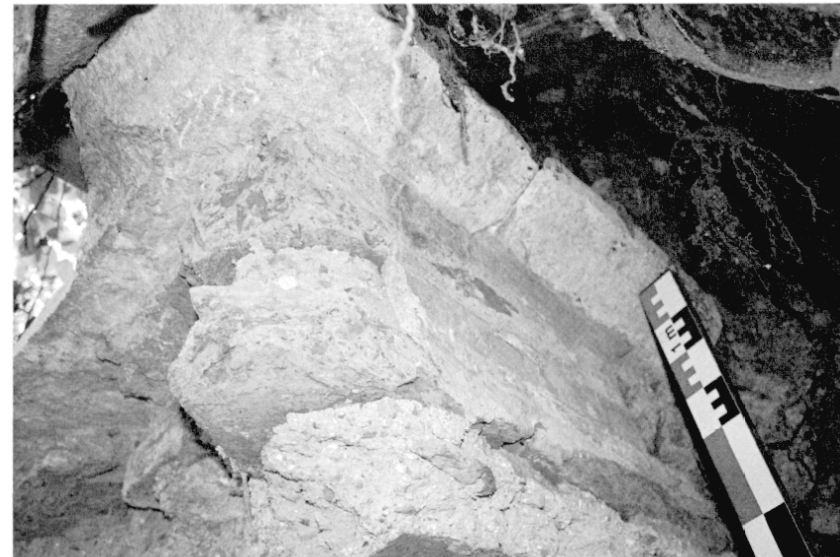
**Fig. 2 : Ambarın Düzü, église, mur et corniche d'angle.**

– au Nord-est, une portion de mur est-ouest, en partie effondré dans le ravin et visible du contrebas, est demeurée en place. Elle forme un décrochement orné d'une corniche d'angle, à une faible profondeur sous le sol actuel, ce qui implique que celui-ci est au moins 2 m plus haut que le sol originel du bâtiment. Simple, en marbre blanc avec un cavet à la concavité peu accentuée, arrêté par un listel plat légèrement concave et portant des traces de peinture, cette corniche est similaire à de nombreux fragments de corniche relevés ailleurs sur le site. Elle repose sur trois rangées de briques, liées au mortier à tuileau et recouvertes d'un enduit sur lequel des marques horizontales de cordelette soulignent les assises (Fig. 2).

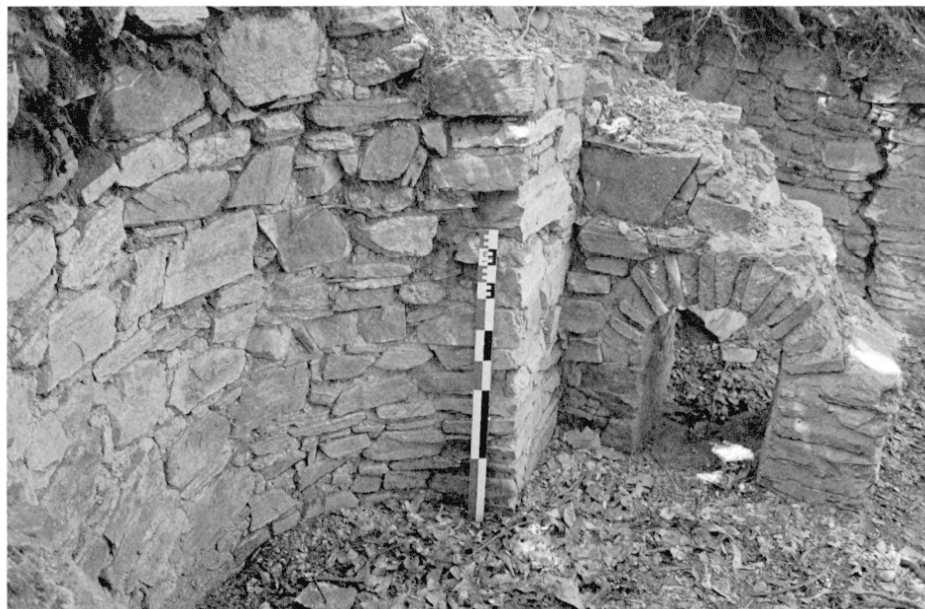
**Fig. 3 : Ambarın Düzü, structure maçonnée, vue vers le Nord du mur nord-sud, de l'arc nord et du mur est-ouest fissuré.**

A une quinzaine de mètres au Sud-est de l'église, une structure maçonnée complexe est dégagée en contrebas du sol actuel (Fig. 3). Elle est incomplète, une partie ayant dû verser dans la pente qui la borde à l'Est. Il s'agit d'un ensemble construit en moellons grossièrement parallélépipédiques ou moellons d'appareil, disposés en assises et liés au mortier blanc gris à grain fin. Sont actuellement visibles deux murs à angle droit : l'un, est-ouest, dont seule la face sud est visible, a en partie disparu dans la pente ; l'autre, nord-sud, dont seule la face orientale est visible, sert actuellement de sou-

– le *mur est-ouest* (longueur 2,53 m, largeur 73 cm) s'avance à l'Est depuis le mur nord-sud jusqu'à l'extrémité de la terrasse et est partagé par une large fissure verticale qui fait comprendre le processus de l'érosion et le dévers dans la pente (cf. Fig. 3). A l'ouest, il est contrebuté sur la face occidentale du mur sud, sur toute sa hauteur, par un saillant de 16 cm (largeur 70 cm), visible dans le trou nord.

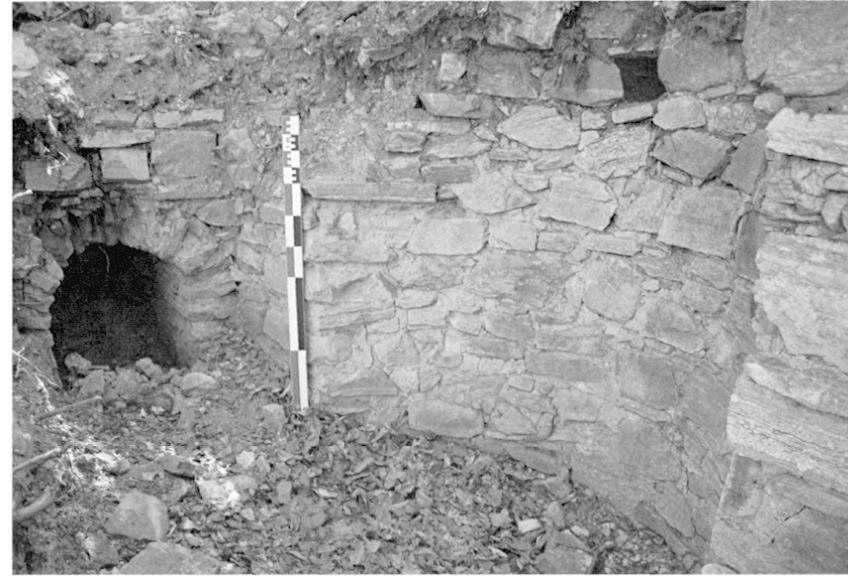
**Fig. 5 :** Ambarın Düzü, structure maçonnée, arc sud.

– l'*arc sud*, parallèle et symétrique au précédent, est pris dans un mur en moellons d'appareil, et il repose sur des piédroits en brique (brique témoin : longueur 35 cm, ép. 4 cm), d'une largeur de 60 cm à l'Ouest et de 64 cm à l'Est (Fig. 5). Contrairement au précédent, son sol n'est pas (n'est plus ?) dallé. Il est contrebuté sur la face occidentale du mur nord-sud par un saillant (largeur 60 cm, prof. 15 cm) visible dans le trou sud.

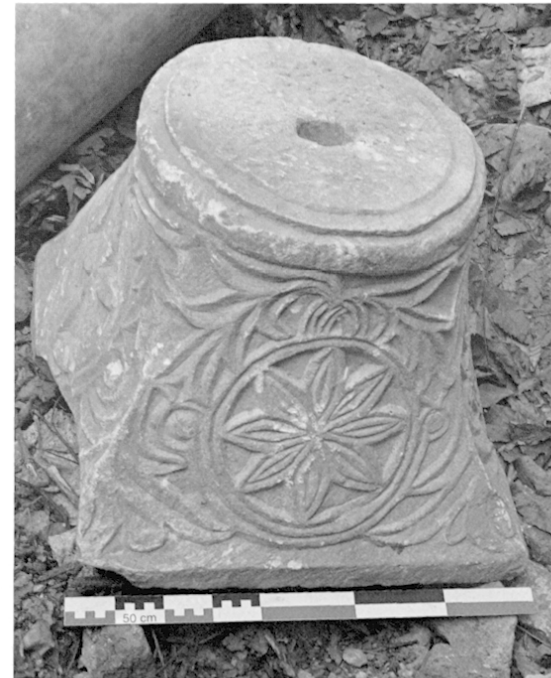
**Fig. 7 :** Ambarın Düzü, *chapiteau 1*.

– *Chapiteau 1* (Fig. 7) : hauteur totale 40 cm ; lit de pose, diam. 26 cm (mortaise, diam 5 cm) ; astragale : tore (h 4 cm) sur deux listels plats (largeur 3 et 2 cm) ; lit d'attente : carré de 48 cm, abaque simple haute de 4,5 cm ; corde entre le tore et la partie inférieure de l'abaque 35 cm. Décor : rosaces (diamètre extérieur 24 cm ; longueur des pétales 9 cm) de formes variées : elles ont respecti-

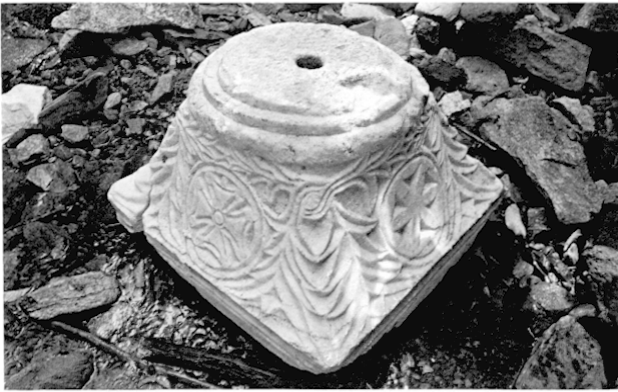
**Fig. 8 : Ambarın Düzü, chapiteau 2.**

– *Chapiteau 2* (Fig. 8) : hauteur totale 41 cm ; lit de pose, diam. 28 cm (mortaise, diam 5 cm) ; astragale (h. 8 cm) : tore sur deux listels plats (largeur 2,5 et 2,5 cm) ; lit d'attente : carré de 49 cm ; abaque, h. 10 cm. Décor : rosaces (diamètre extérieur 19 cm) de forme différente, chacune étant unique ; elles ont respectivement l'une 4 pétales (face D), la seconde 6 (face C), et les 2 autres, qui se font suite, 8 (faces A et B). Celle à 6 pétales (face C) est identique à sa correspondante sur le *chapiteau 1* (face B). Celle à 4 branches (face D) est une croix de Malte (cf. Fig. 8) (longueur des bras : 13 cm), alors que, sur le *chapiteau 1*, sa semblable (face D) n'évoque que de loin la forme de la croix.

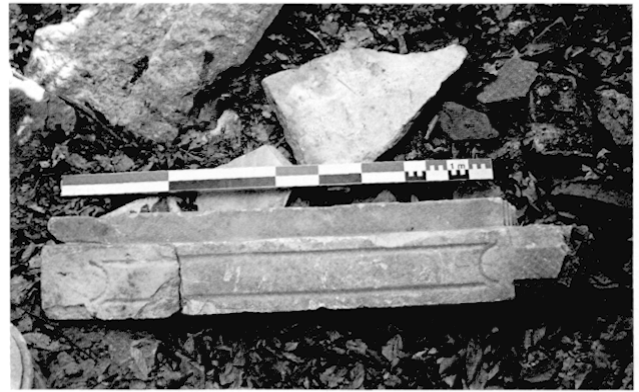
**Fig. 9 : Ambarın Düzü, pilier-colonnette, face moulurée.**

Le *pilier* (h. 98,5 cm) a une section carrée de 15,5 cm x 15,5 cm. Les quatre faces sont différentes : 1) la *face moulurée* (Fig. 9) (à 10,5 cm de l'arête inférieure, 4 cm de l'arête supérieure et 3 cm de l'arête de chacun des côtés, gorge [largeur 1 cm] délimitant un rectangle [longueur 80 cm, largeur 7 cm] dont les petits côtés sont des demi-lunes concaves [rayon, 4 cm]) 2) une *face latérale* décorée, à 4 cm de l'arête, par un *pilastre* de section carrée (6,5 cm x 6,5 cm) de même hauteur que le pilier et surmonté par une *pyramide* à 3 degrés (2 en  $\pi$ , le degré supérieur circulaire ; h. 1 cm, retrait 1 cm pour le 1<sup>er</sup> degré, 0,5 cm pour les 2 autres) accolée une facette de la colonnette octogonale ; traces

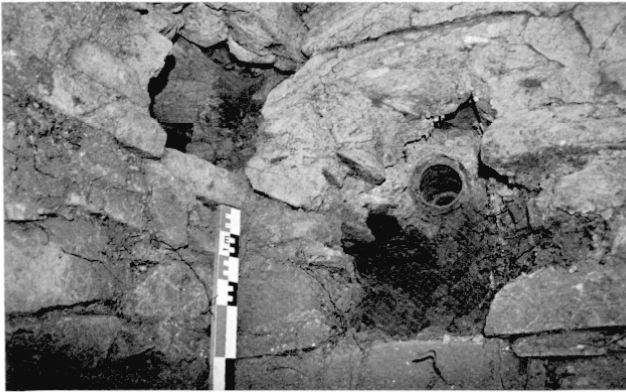
**Fig. 13 : Ambarın Düzü, citerne, arrivées d'eau.**

Près de ces *pithoi*, à l'extrémité sud-est du site, une *citerne* a été dégagée et est très bien préservée. La voûte en partie conservée est faite de briques et de moellons-briques. Elle est presque carrée (120 cm x 100 cm, hauteur max. sous la voûte 195 cm, hauteur jusqu'au début de la voûte 140 cm). A l'intérieur, au moins deux arrivées avec canalisation (Fig. 13) : une centrale au Sud, diam. 12 cm, l'autre à l'Est, non mesurable, à l'intérieur d'une cavité située à gauche de la première arrivée, et peut-être une troisième et une quatrième à l'Ouest (deux ouvertures rectangulaires dans le parement, sans canalisation visible). Au Nord, canalisation de sortie en place (diam. 10 cm). Un fragment de canalisation a été photographié à l'extérieur de la citer-

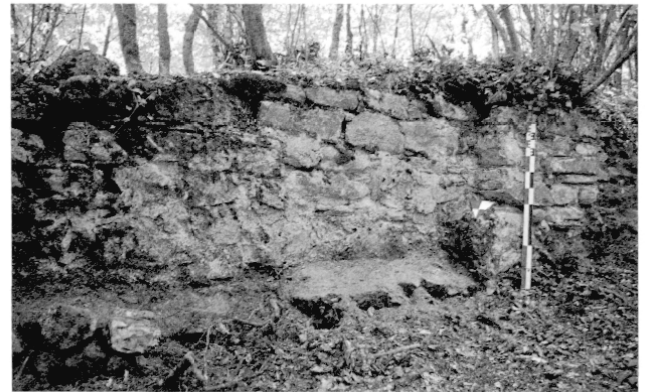
**Fig. 16 : Esenköy, “site byzantin”, mur périmétrique, section 1, semelle.**

Là où il est conservé, le mur périmétrique a gardé son aspect originel, la semelle étant visible à différents endroits dans la pente (Fig. 16). Sa hauteur originelle est en revanche impossible à évaluer. La construction paraît ne pas être identique dans toutes les sections : si la section 1, construite dans le sens de la pente et actuellement la plus longue, est faite de moellons d'appareil avec de rares assises de briques, la section 2, qui est perpendiculaire à la pente, et la section 3 semblent systématiquement construites en moellons d'appareil

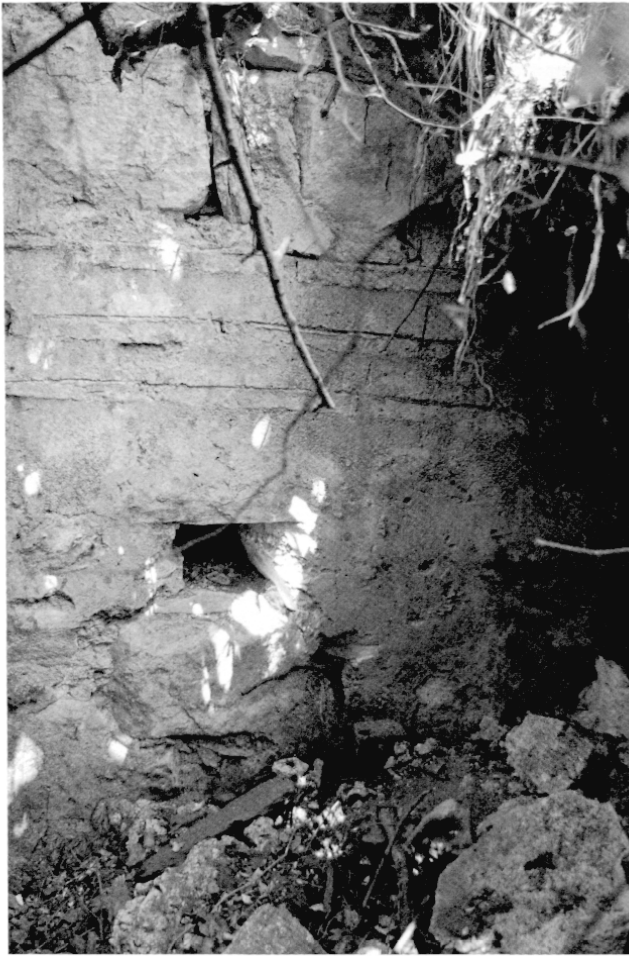
**Fig. 17 : Esenköy, “site byzantin”, salle 4, mur avec *recessed brick work* et chantepleur (?).**

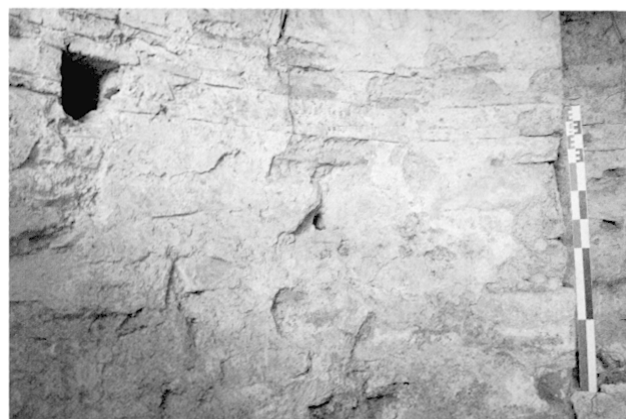
**Fig. 19 :** Esenköy, “site byzantin”, structure à “l’abside”, “abside”, *recessed brick work*.

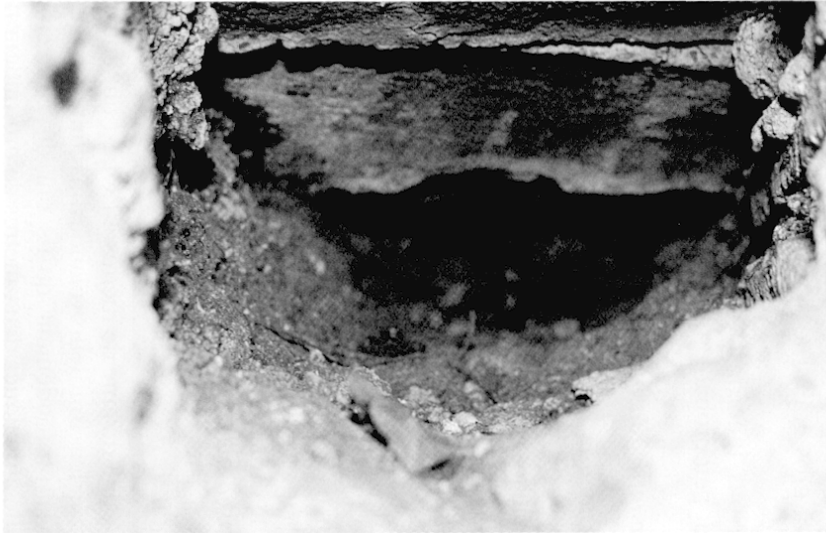
**Fig. 20:** Esenköy, “site byzantin”, structure à “l’abside”, “abside”, trou dans le *recessed brick work*, intérieur du conduit.

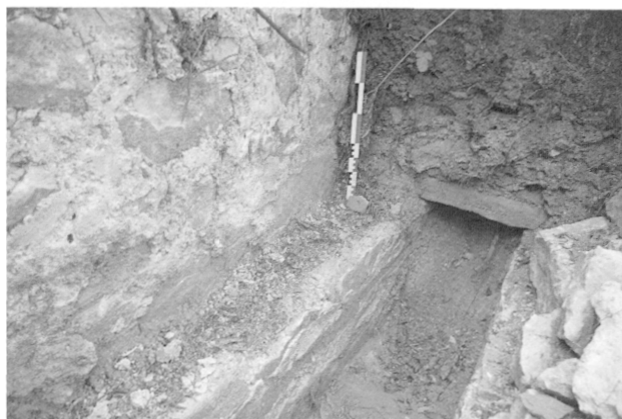
Fig. 23 : Esenköy, "site byzantin", canal, vue vers l'Ouest.

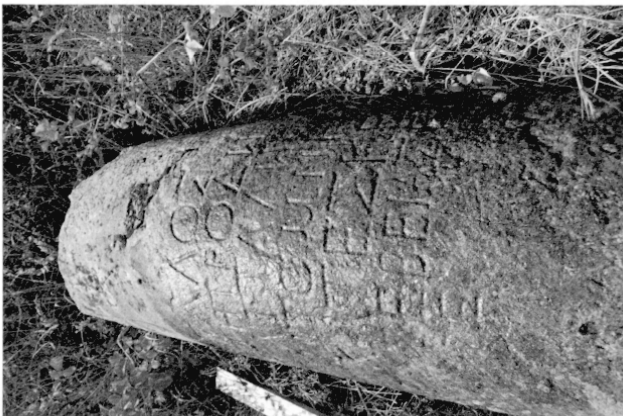
Fig. 41 : Ayva, colonne inscrite (6).

la pente et ne se trouverait donc pas *in situ*. Il s’agit d’une colonne de marbre réemployée comme stèle funéraire et inscrite : long. max. visible 136 cm, diam. inf. 33 cm, sup. 38 cm, mortaise sup. carrée de 5 x 5 cm, prof. 4,5 cm.

#### 6. Epitaphe (II<sup>e</sup> s.) (Fig. 41)
