# PROSPECTION SUR LE SITE MÉDIÉVAL DU CASTET D'IZAUT (Izaut-de-l'Hôtel, Haute-Garonne), rapport de prospection thématique

Thibaut Lasnier, Arnaud Coiffé

**PROSPECTION THÉMATIQUE  
SUR LE SITE MÉDIÉVAL DU CASTET D'IZAUT  
(IZAUT-DE-L'HÔTEL - HAUTE-GARONNE)**

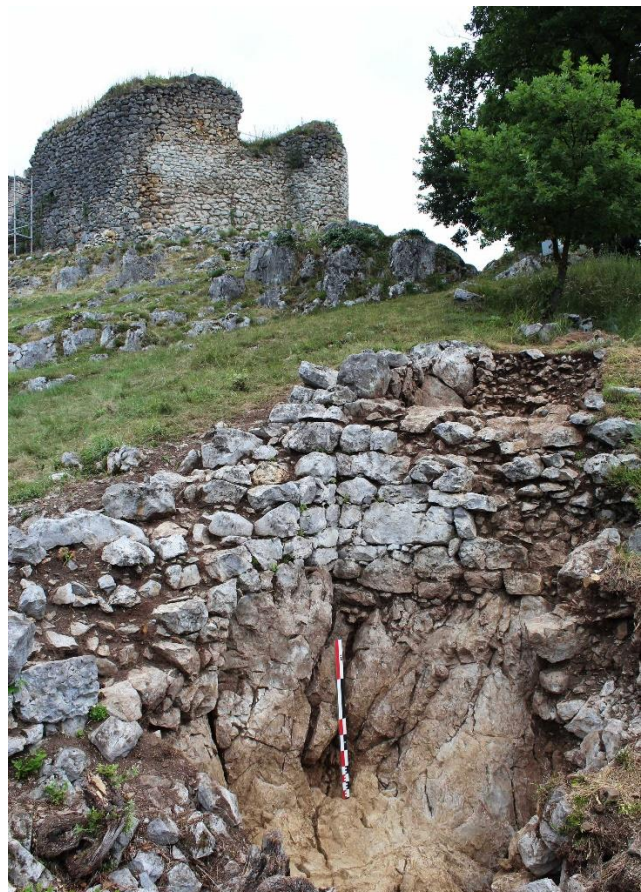
**Fig. 2.** Angle de bâtiment dégagé dans un des sondages (pièce PCE1, secteur 3), avec retaille du substrat rocheux en palier.

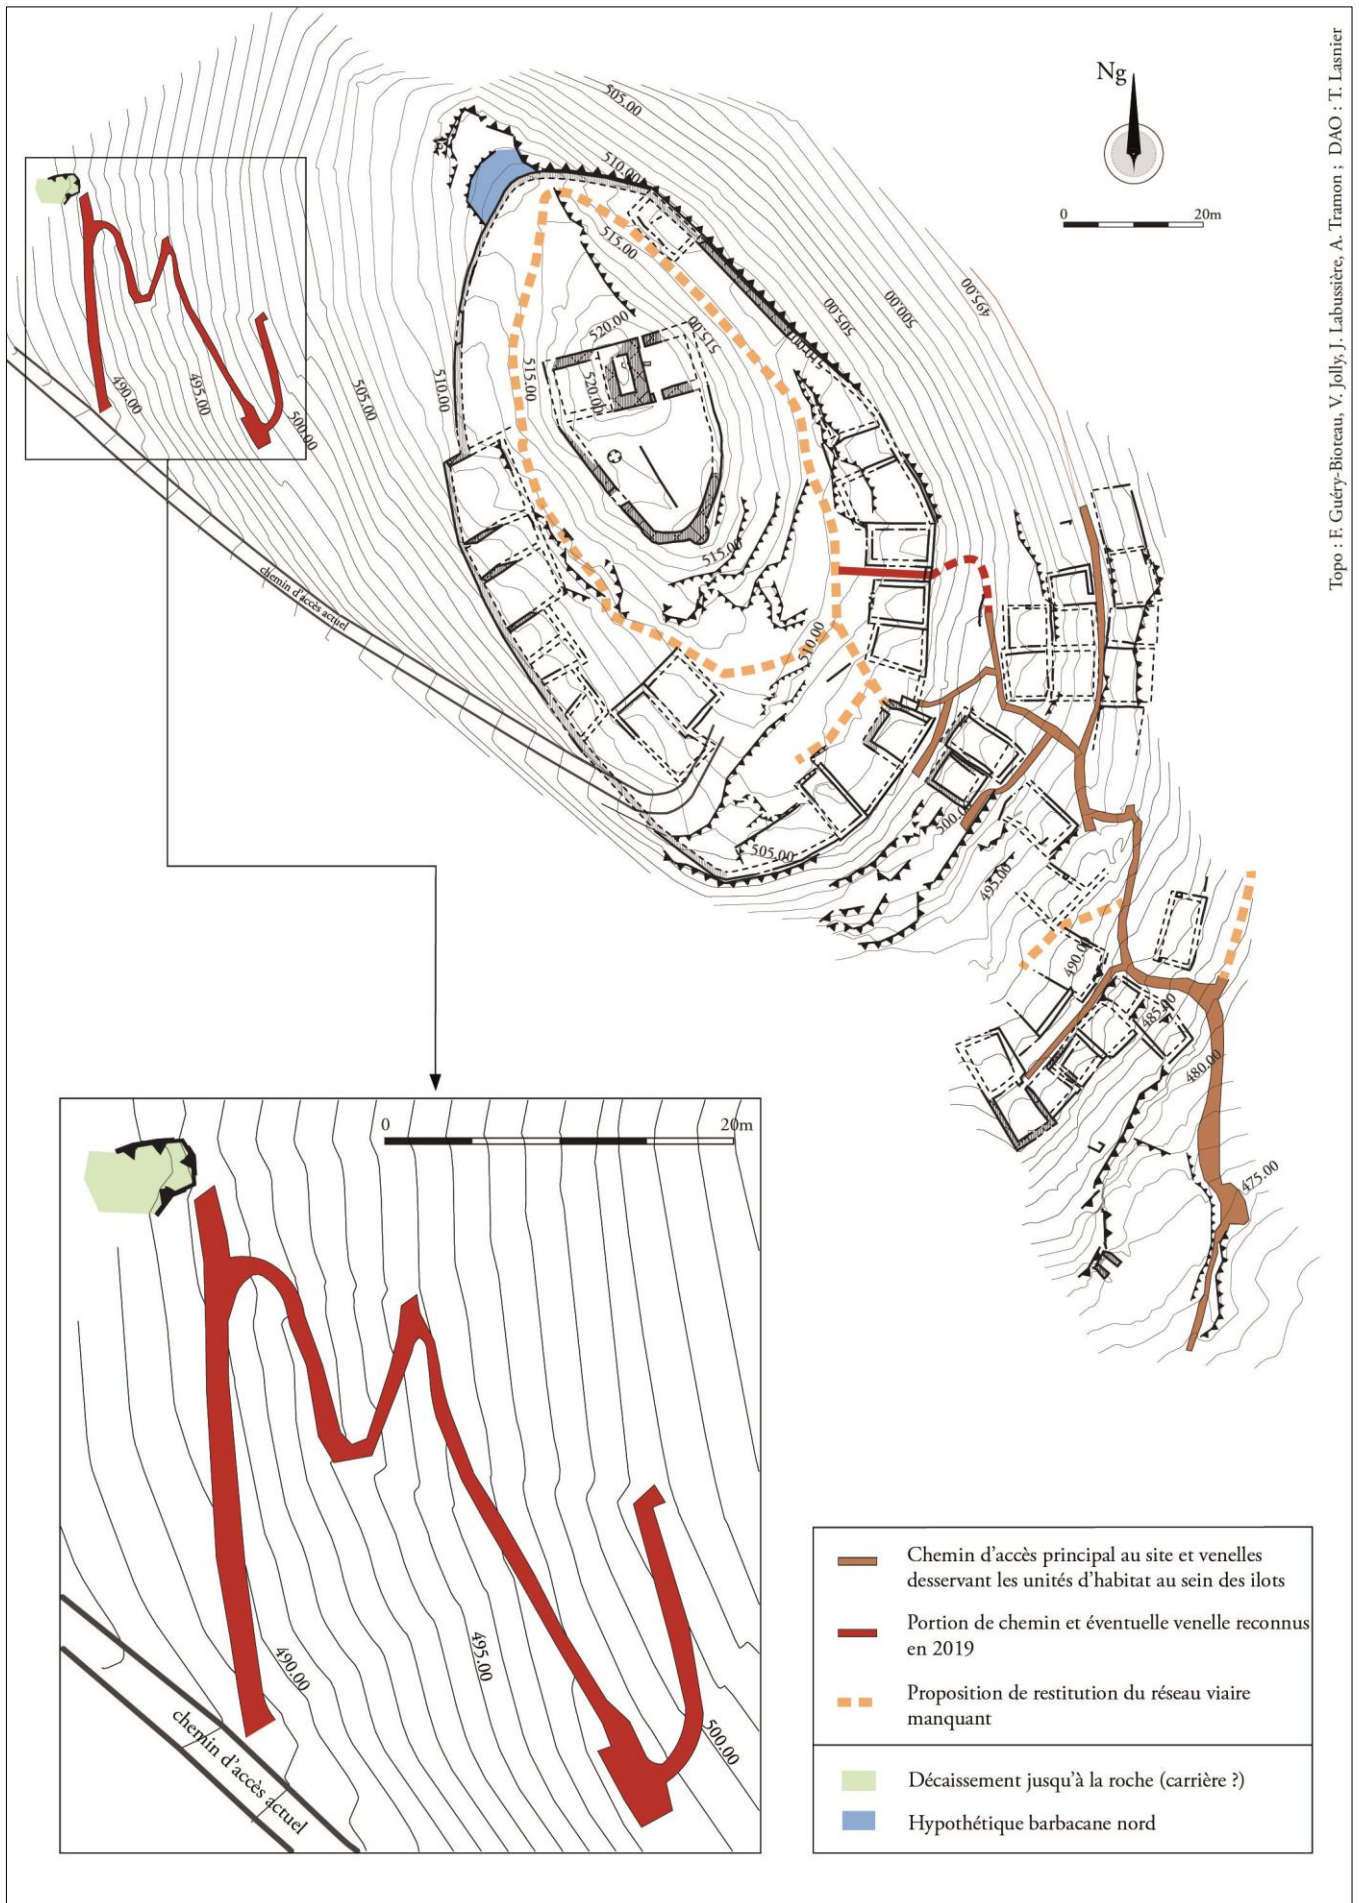
Fig. 6. Le réseau viaire au sein du site : état des tronçons de voiries identifiés en 2019.

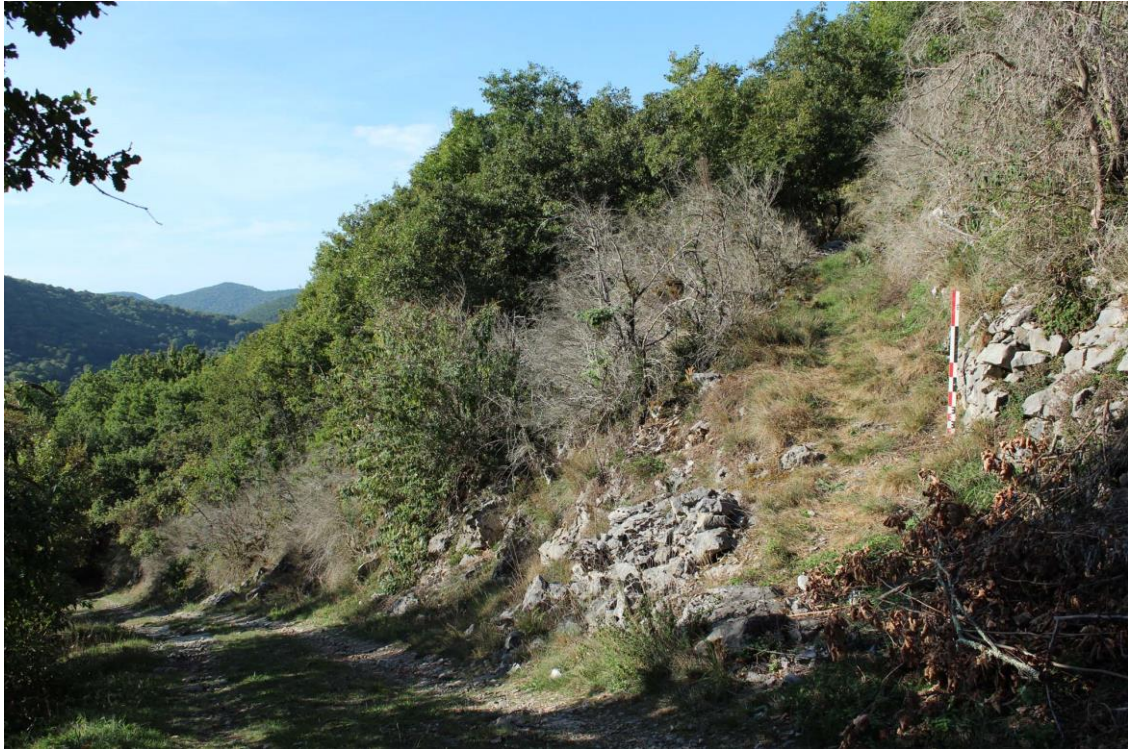
**Fig. 7.** Voie d'accès au site créé dans les années 1970 (à gauche) et départ du chemin ancien identifié et dégagé cette année (à droite).

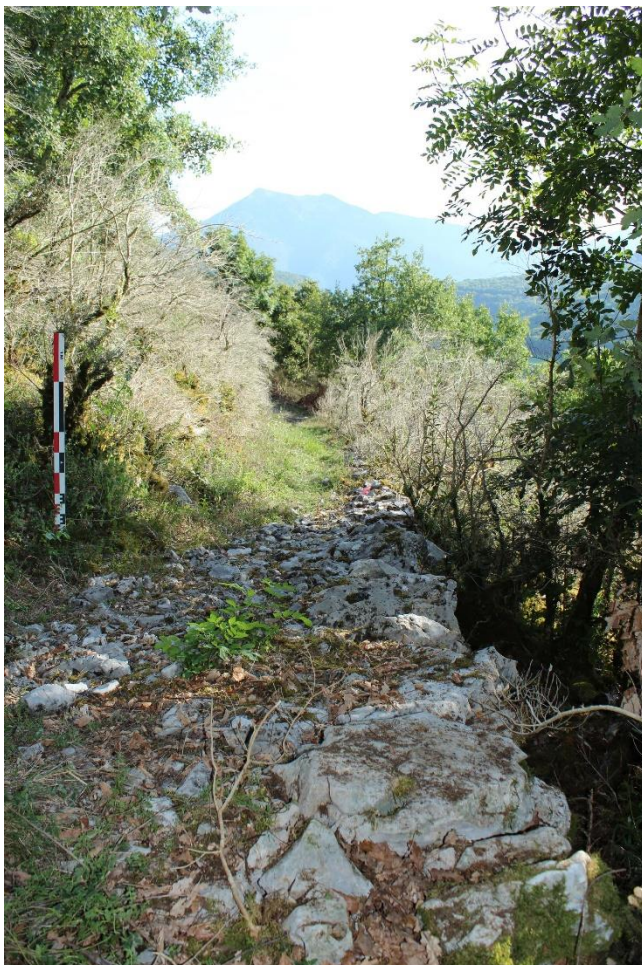
**Fig. 8.** Chemin ancien au nord-ouest du site : vue depuis le nord du premier tronçon avec de sa chaussée empierrée et son mur de soutènement.

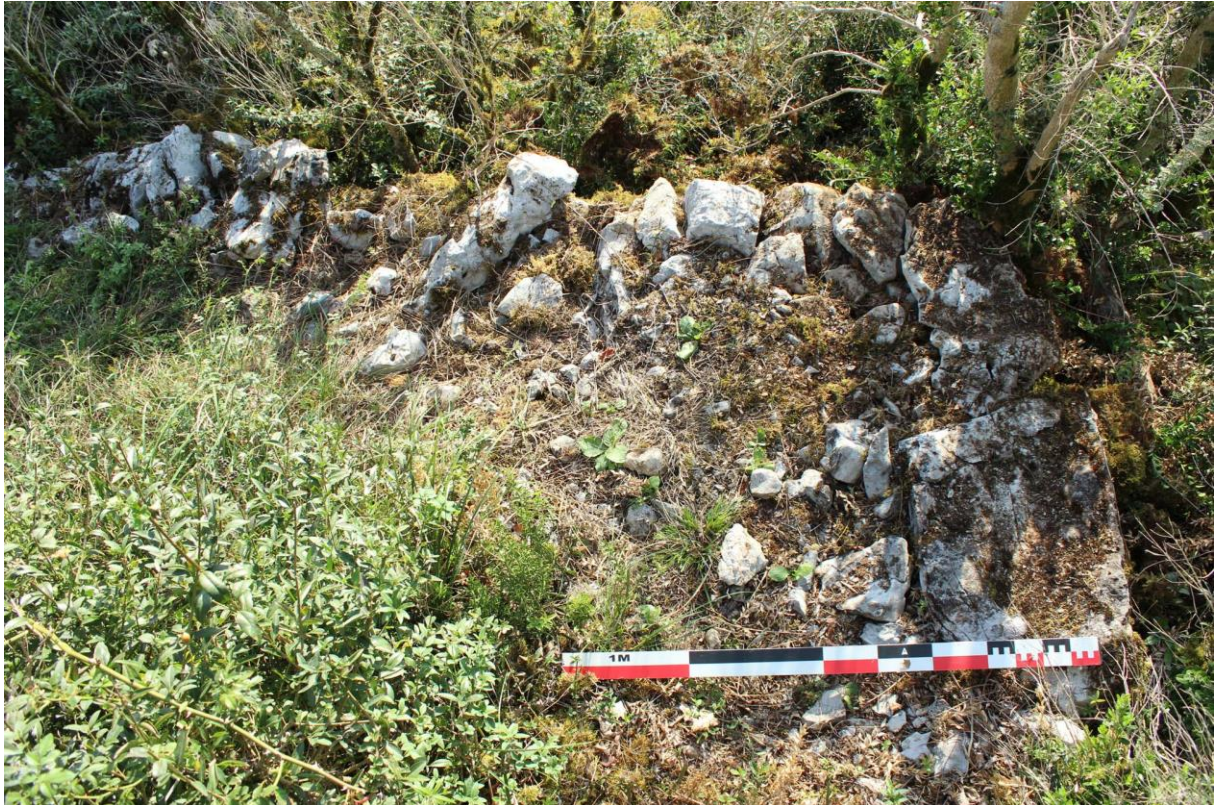
**Fig. 9.** Le chemin médiéval au nord-ouest du site : vue zénithale du premier virage en épingle avec mur de soutènement en pierres sèches sur le mur de soutènement et grosses pierres constituant le retour.

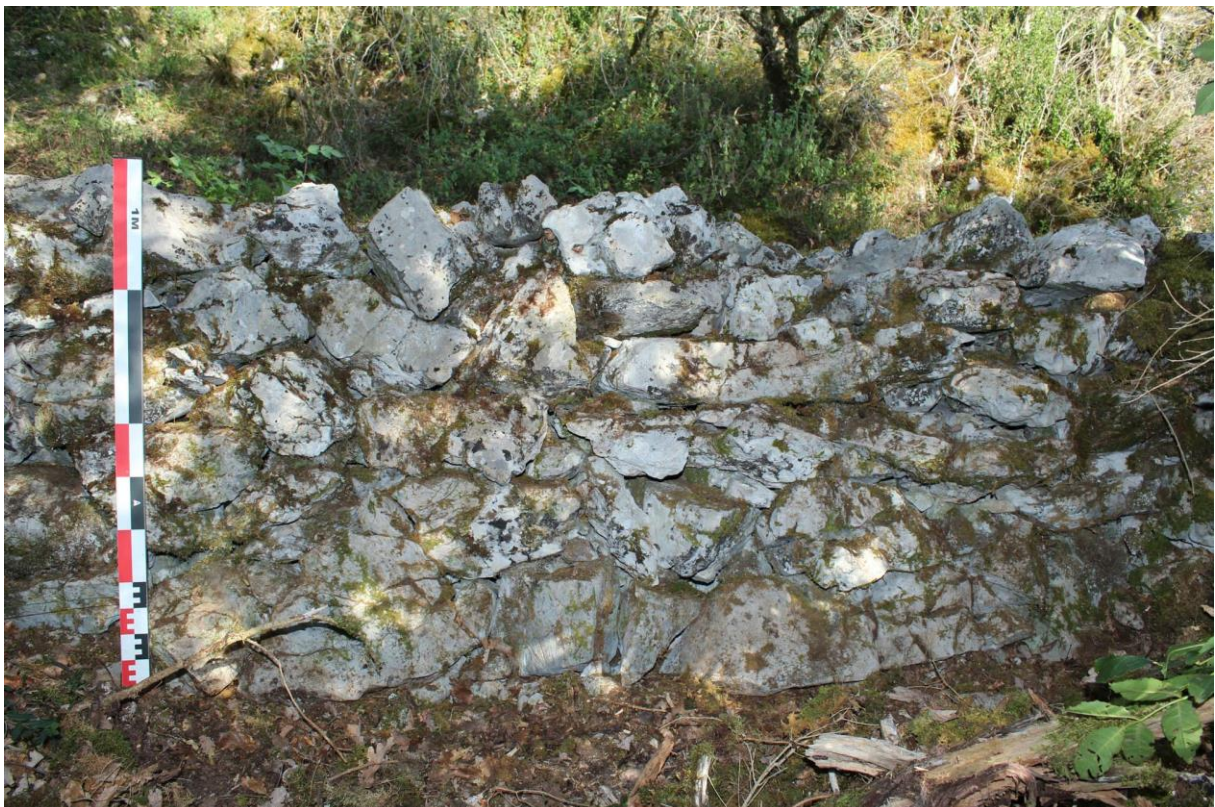
**Fig. 10.** Le chemin ancien au nord-ouest du site : détail de mur de soutènement construit en pierres sèches et assis sur le socle rocheux (premier segment linéaire du chemin).

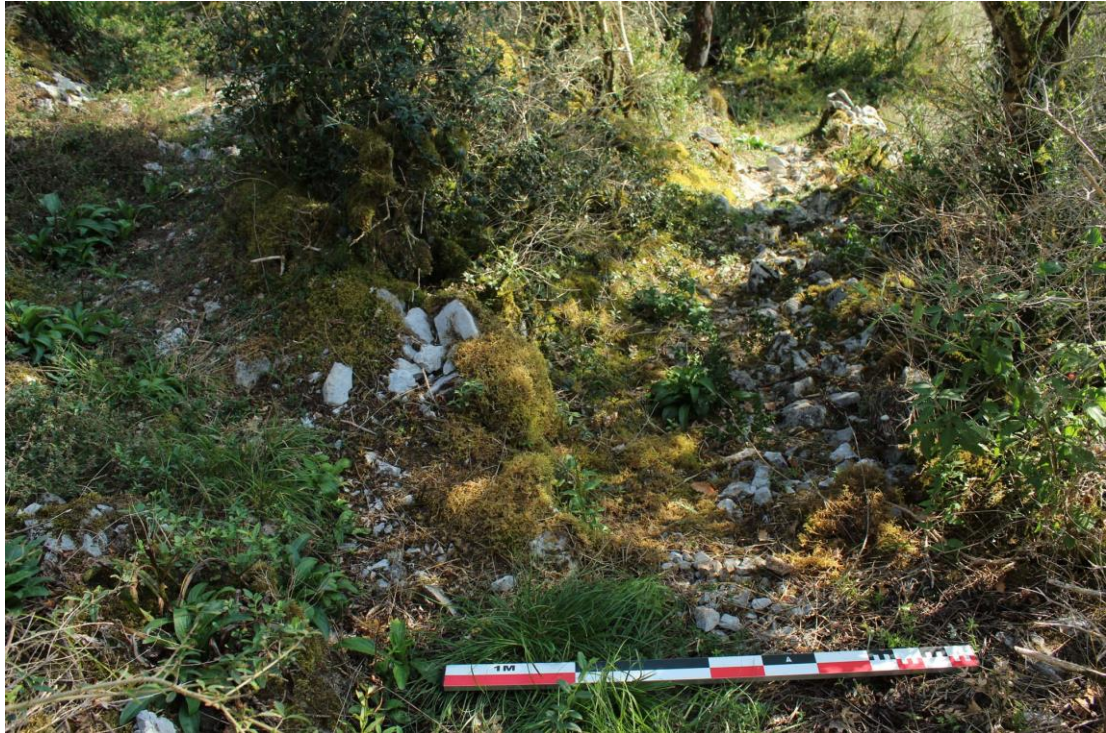
**Fig. 11.** Le chemin ancien au nord-ouest du site : le troisième virage en épingle.

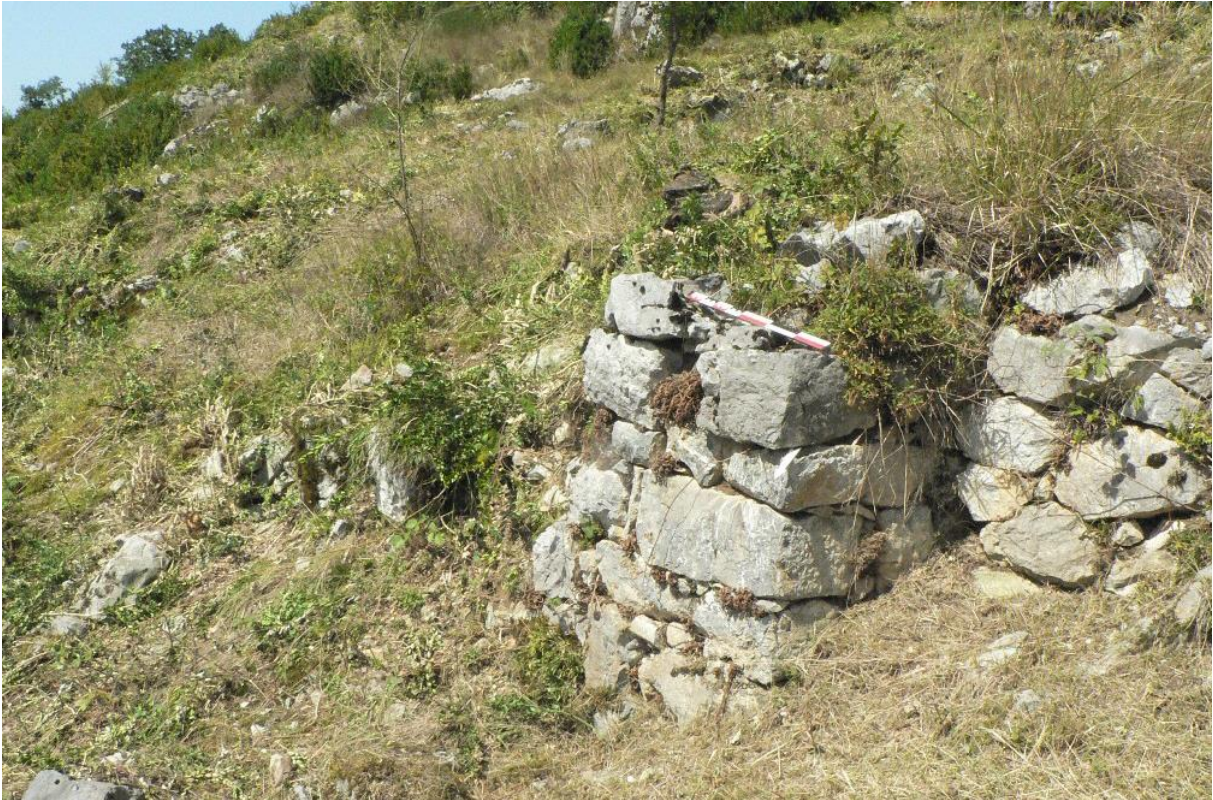
**Fig. 14 bis.** Extrémité sud-est du bâtiments PCE1 : angle du bâtiment et extension vers l'est.

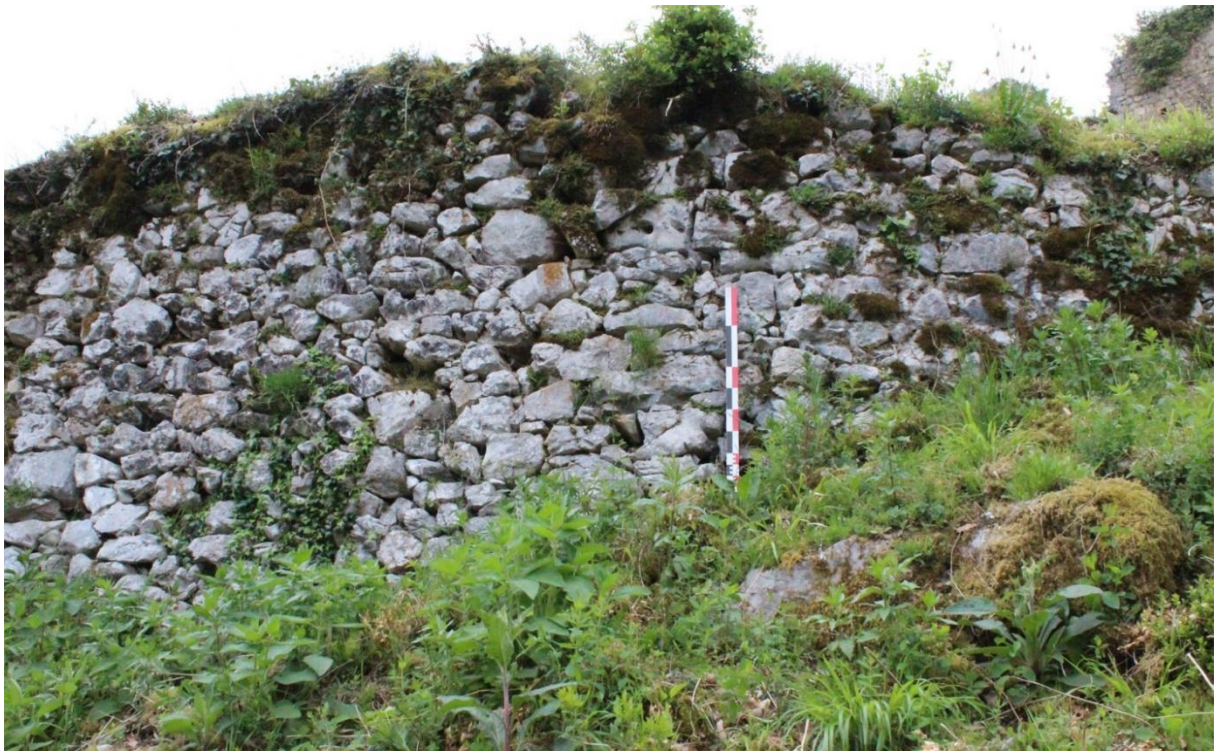
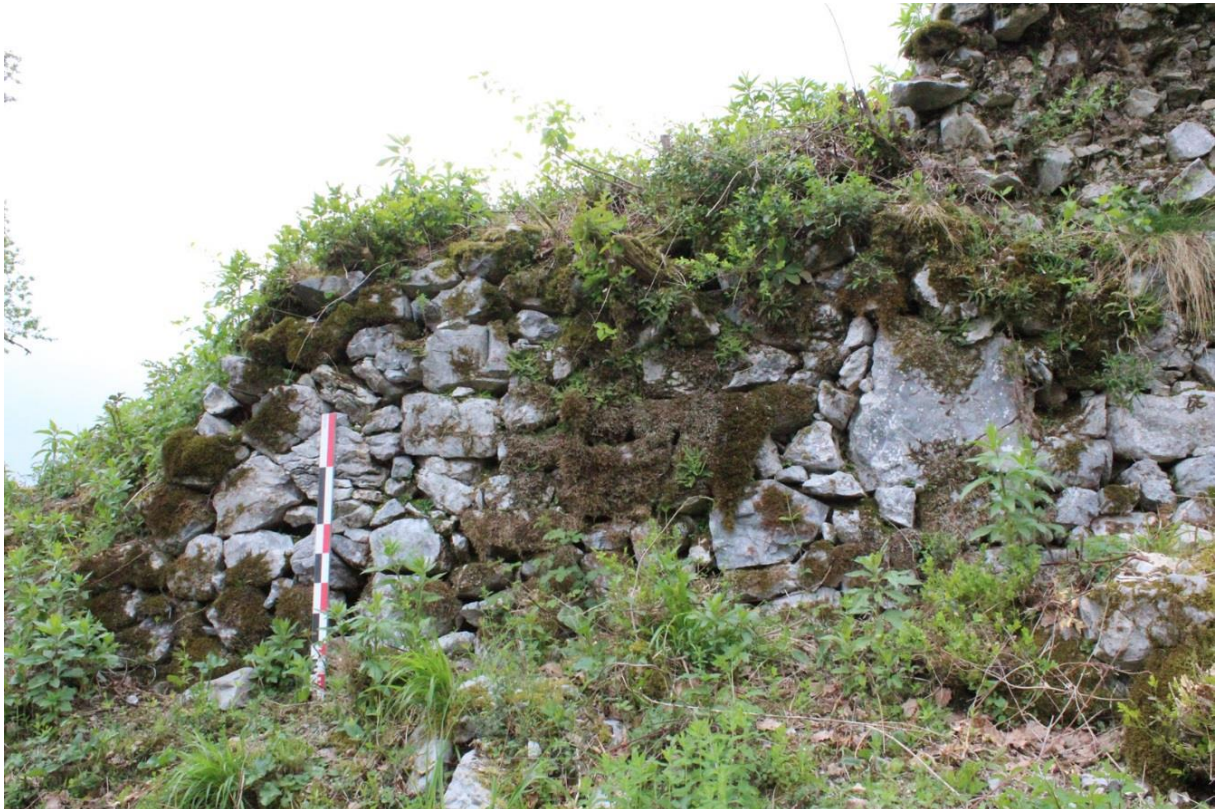
**Fig. 15.** Parement extérieur des soubassements de l'enceinte villageoise dans sa partie orientale (pour localiser les prises de vue cf. fig.14).

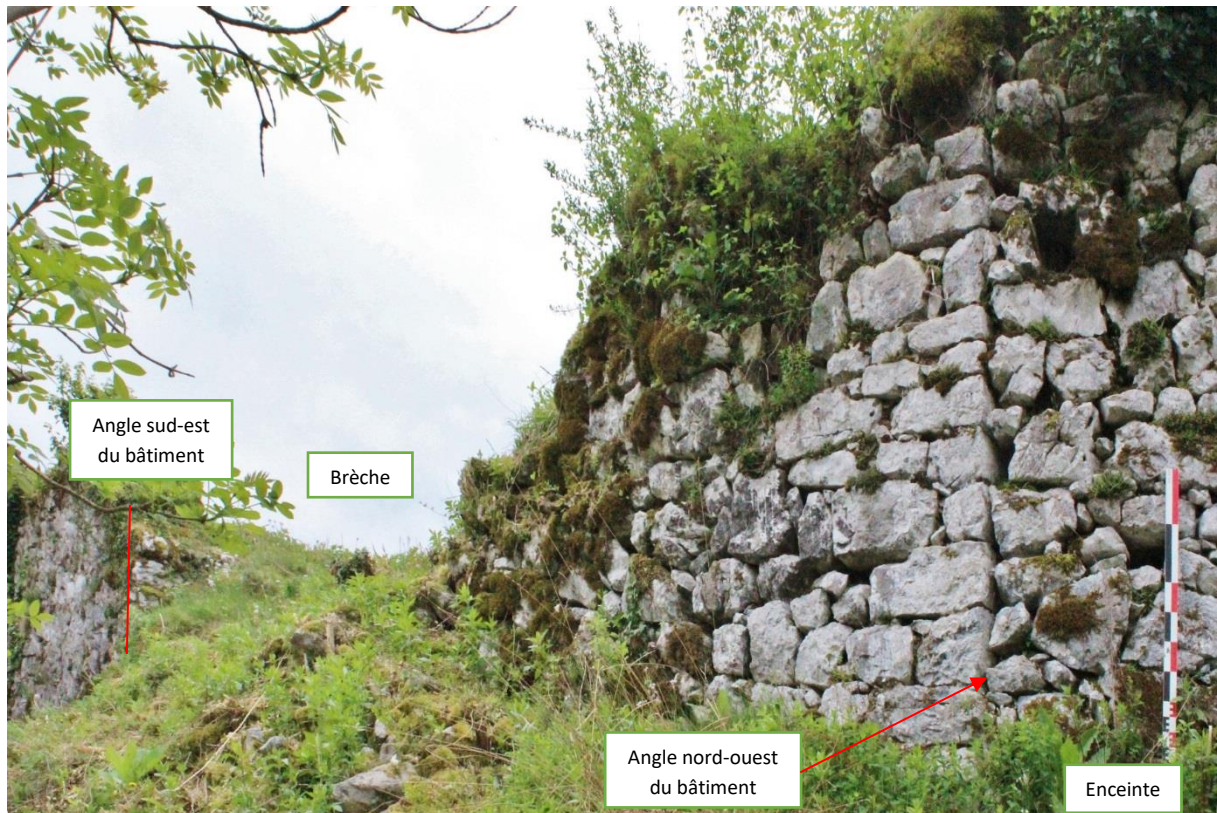
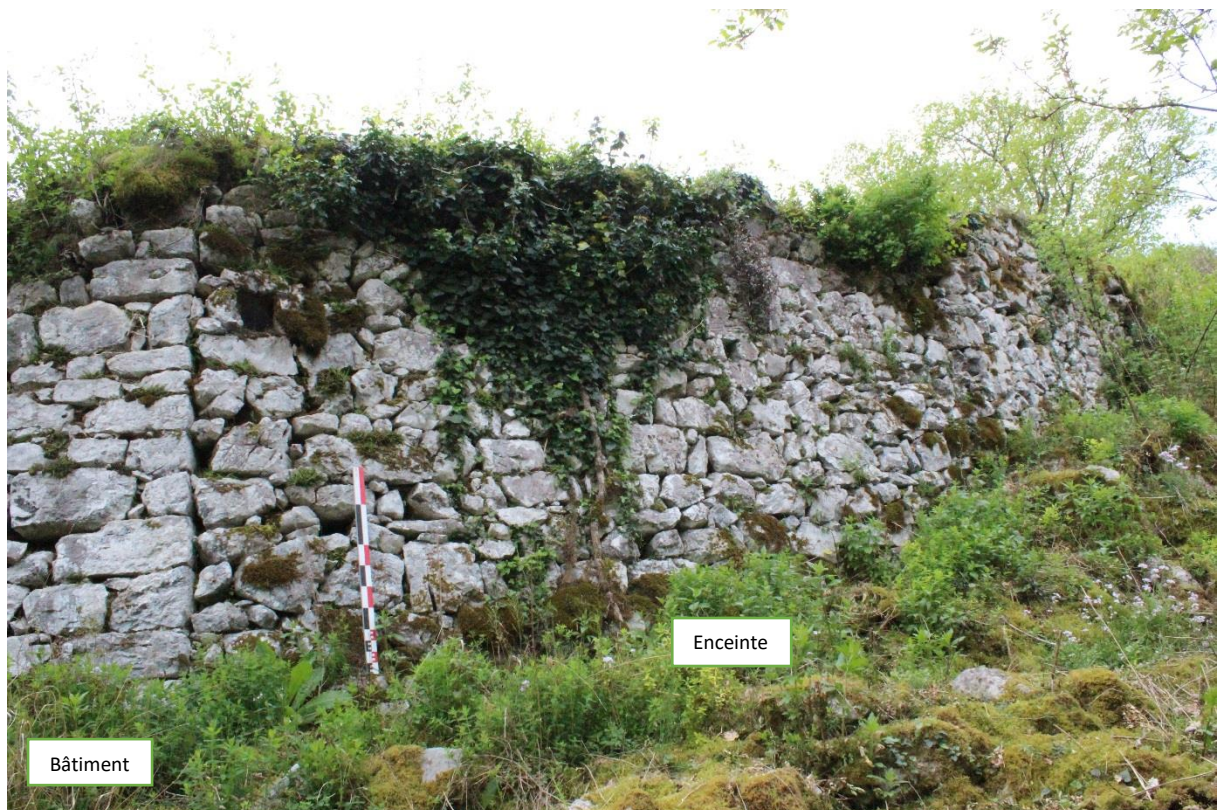
**Fig. 16.** Le bâtiment au nord-est de l'habitat intra muros et l'enceinte villageoise qui lui est postérieure, venant s'appuyer contre son angle (pour localiser les prises de vue cf. fig. 14).
