## Ivry-sur-Seine (VAL-DE-MARNE) : Découverte de vestiges liés au château de Saint-Frambourg

Aurélie BATTISTINI

Service Archéologie, Conseil départemental du Val-de-  
Marne  
UMR 7041, équipe GAMA

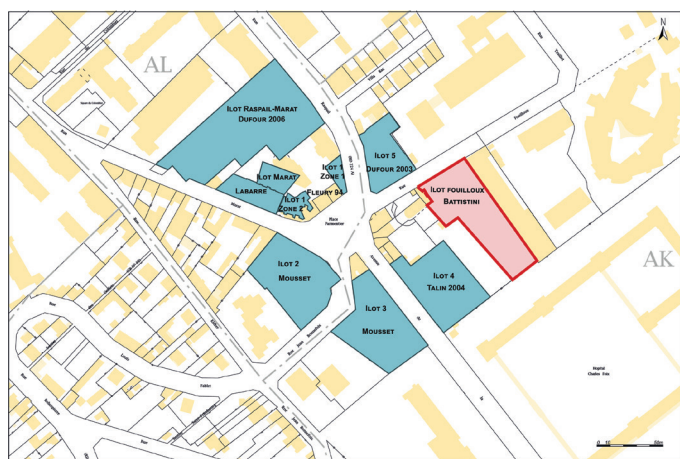
La commune d'Ivry-sur-Seine se situe au sud-est du département du Val-de-Marne. Elle s'étend sur la rive gauche de la Seine et jusqu'au pied du plateau de Longboyau. L'emprise diagnostiquée est localisée dans l'ancien bourg médiéval et plus précisément dans le quartier Parmentier. Ce secteur a fait l'objet depuis plus de 30 ans de nombreuses opérations archéologiques (service Archéologie du Val-de-Marne et INRAP). L'ensemble de ces interventions a permis de découvrir une succession d'occupations humaines allant du néolithique jusqu'aux périodes moderne et contemporaine (fig.1).

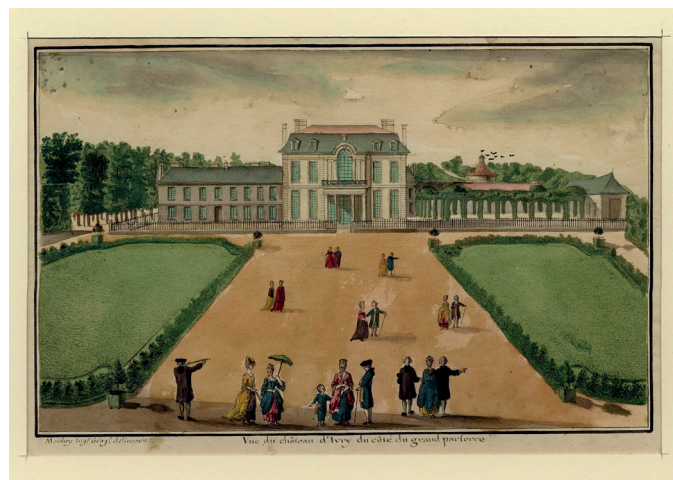
En 1682, la seigneurie d'Ivry est vendue à Claude Bosc, procureur général à la cour des aides, puis prévôt des marchands. Il acquiert les droits et les rentes qui s'y attachent. Il se fait construire un château en 1691, le château de Saint-Frambourg. Le domaine est composé d'un pavillon carré, d'un grand parc de 150 arpents, d'un potager, d'une ferme, d'un colombier, de plusieurs dépendances (remises, écurie...), d'une orangerie, d'un grand bâtiment pour les cuisines et de nombreux bâtiments annexes dont la fonction n'a pas pu être déterminée (Thiery 1787, tome 2, p. 194).

L'acte de vente daté de 1719 décrit le château couvert d'une toiture en ardoise avec « bâtiment en aile, le tout distribué en plusieurs appartements, (...) à côté il y a un autre grand corps de bâtiment, dans la cour de

la ferme qui joint le chateau, dans lequel il y a aussi un appartement complet et boisé ». De plus, il existe encore « un autre bastiment et édifice colombier, à pied un beau jardin séparé de la cour par de belles portes de fer et balustrades qui règnent autour le dit jardin » (Garin 1930, p. 224-225) (**fig. 2**).

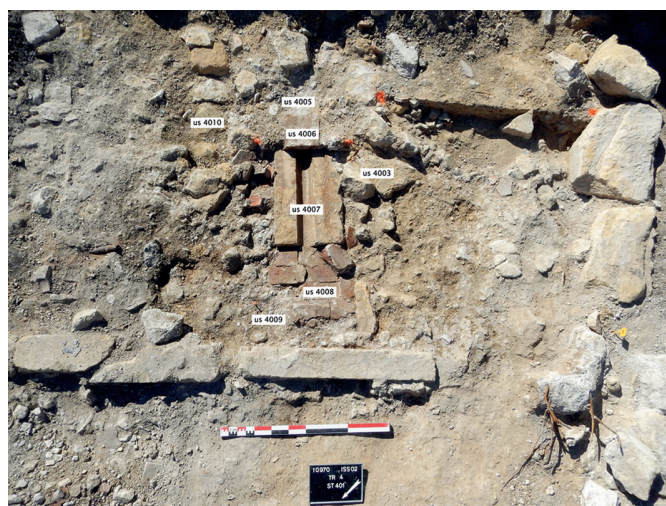
Au sud du mur MR403, un système d'évacuation des eaux (ST401) a été mis au jour. Entouré de part et d'autre de petits murs (MR412 et MR413), il est composé d'une cunette en pierre calcaire et d'une couverture en terres cuites architecturales. Les murs MR412 et MR413 sont constitués d'un seul alignement de blocs de calcaire liés entre eux par du mortier jaune sableux. La cunette (US4007) est quant à elle recouverte par plusieurs briques (US4006) de 23 cm sur 11 cm de côté. Elles sont scellées à la cunette avec du mortier beige graveleux. L'ensemble est ensuite recouvert d'un mélange de mortier et de plâtre concassé (US4005) (**fig.4**).

Ce type de structure rappelle celui mis au jour au Château de Roissy en 2014 au sud du mur des cuisines. Il est constitué d'un caniveau en pierre (US1918) scellé au mur et dont les eaux usagées sont évacuées dans un puisard (F1372) à l'extérieur du château (Dufour 2014,

p. 308). Dans son livre « Cours d'architecture », Charles Augustin d'Aviler décrit ce type de procédé « il faut faire des pierrées pour conduire les eaux des cuisines dans les terres, ou mener ces pierrées jusqu'au cloaque public, ou rivière » (D'Aviler 1710, p. 175).

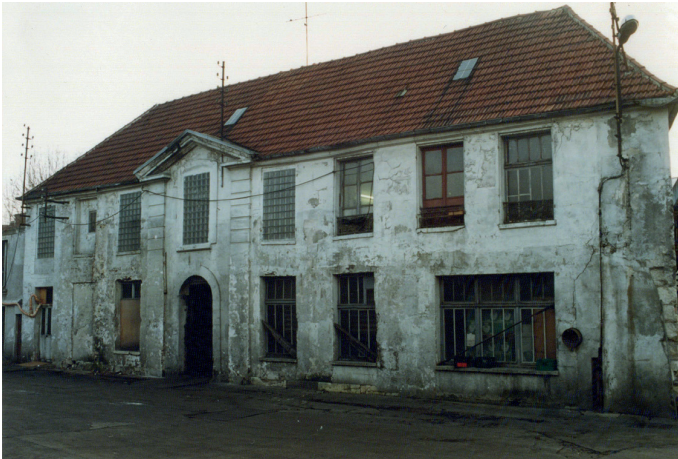
Ces maçonneries correspondent d'après le cadastre Napoléonien de 1848 à un bâtiment annexe à l'ouest du château de Saint-Frambourg. Il a fait l'objet d'une description lors de la succession de Madame la princesse Daremberg en 1790. Il est décrit comme « un corps de bâtiment de sept croisées de face avec pilastre et fronton au milieu de même élévation que le précédent, couvert de tuiles à deux égouts avec croupes vers le parc ». Cette façade encore visible au moment où l'entreprise Joker occupait le bâtiment dans les années 90, montre un bâtiment long sur deux étages avec plusieurs ouvertures. Il a été interprété comme étant les communs du château (fig.5).

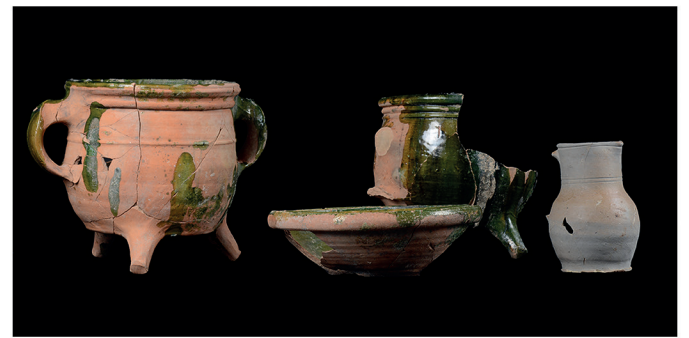
a.

Cet ensemble est complété par d'importants rejets de céramique. Plusieurs productions franciliennes ont été identifiées, et se caractérisent surtout par des céramiques de cuisson et de préparation (fig.8a). Le lot est composé de deux pots tripodes, d'une marmite, d'un couvercle et de deux écuelles. Il est complété par un pichet et une bouteille en grès de Beauvaisis, une anse torsadée en faïence de Nevers provenant du service dit « panerolle », ainsi qu'un fragment de porcelaine probablement chinoise (identification F. Renel) (fig.8b).

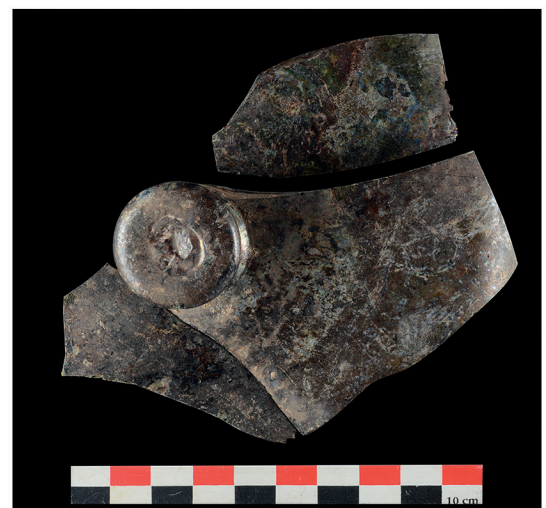
c.

fragment de pot tronconique horticole a été retrouvé dans la fosse FS326. Ce type de forme très similaire aux formes contemporaines est fabriqué dès le XVII<sup>e</sup> siècle (Ravoir 2014, p. 145). Des restes de verre ont également été récupérés (124 NR) (fig.8c). Les fragments sont transparents, assez fins (2 mm) et certains possèdent un système de préhension circulaire de 30 mm de diamètre. Ces restes appartiennent à des cloches de maraichage. Elles sont recommandées par Jean-Baptiste de La Quintinie, jardinier du Roi à Versailles, et se répandent tout au long du XVIII<sup>e</sup> siècle et permettent une culture sur couche de fumier (Trochet *et al.* 2003). La découverte de ces éléments permet de supposer la proximité d'une culture vivrière de fruits et de légumes. Un exemplaire a également été retrouvé lors du diagnostic du Château de Marly-la-Ville (Alligri 2018, p. 162).

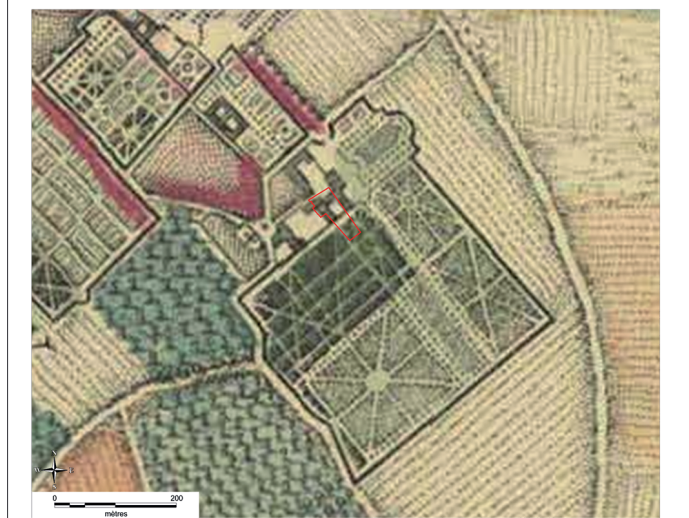
Les sources cartographiques ont permis de mettre en évidence différents types d'aménagements sur le parc. Le parc de 150 arpents et le jardin potager s'étendent tout autour du château et des bâtiments annexes. Au XVIII<sup>e</sup> siècle, il se développe dans un style géométrique ou « à la française ». Ce jardin régulier est composé de couverts et de découverts séparés par une allée transversale nord/sud. Cette composition géométrique permet de créer des effets de perspective et d'inclure le jardin dans son environnement naturel. Les espaces découverts sont localisés en face du château et se prolongent du côté de la Seine. Les espaces fermés sont quant à eux, dans la partie haute et à l'ouest du parc, face aux dépendances du château, ainsi que du côté de la route qui relie Ivry à Vitry. Le diagnostic est situé dans la partie couverte du jardin. L'acte datant de l'adjudication de la propriété en 1790, décrit sa composition : « A droite est le bois percé de deux allées principales dont une en face de l'orangerie aboutissant à un saut de loup et l'autre aux perrons au bout de la terrasse, et trois allées transversales, aboutissant à une salle ovale, précédant celle des orangers, à laquelle aboutissent plusieurs autres allées » (**fig.9**).

Ainsi, la carte de Rousset de 1731 montre que les fosses de plantation retrouvées au sud de l'emprise dans la tranchée 1 sont localisées dans la partie boisée du parc du château et se répartissent sur différentes plate-bandes. Les bois organisés en plate-bandes géométriques sont recoupés par des allées régulières et des allées diagonales. Les fosses d'ailleurs respectent parfaitement l'architecture du jardin en étant parallèles aux allées et en s'interrompant à l'emplacement des allées secondaires (entre les fosses FS309 et FS313). Les bois ou les bosquets permettent de donner du volume à la composition générale du jardin et sont

Les fosses de la tranchée 3 possèdent une organisation beaucoup moins régulière que celles de la tranchée 1. Il pourrait s'agir de plusieurs états successifs du jardin et de la parcelle. En effet, après la Révolution Française l'ensemble du domaine va être morcelé et la partie sud de la parcelle devient un petit jardin. Les photographies aériennes nous renseignent aussi sur l'organisation de la parcelle. Une photographie de 1926 montre que toute la partie sud est recouverte de végétation. Un alignement d'arbres au centre de la parcelle pourrait correspondre à la disposition des fosses découvertes dans la tranchée 3.

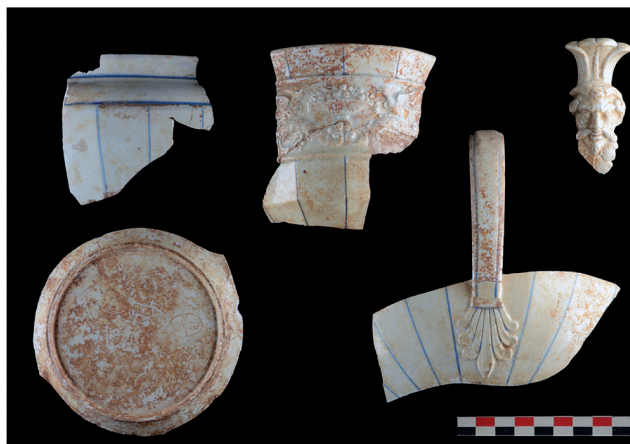
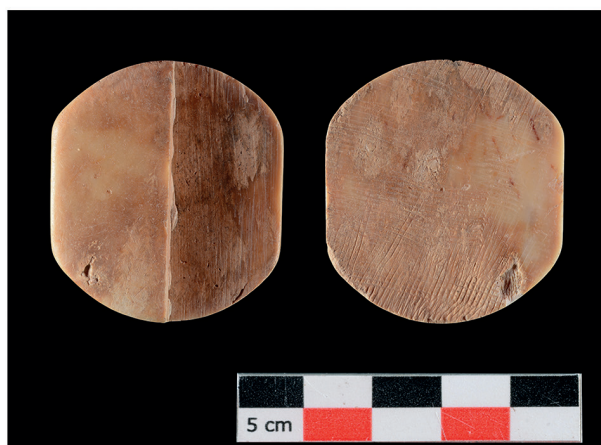
Des restes fauniques très variés ont aussi été retrouvés (bovidés, caprinés, gallinacés, canins ...). La particularité de ce dépôt réside dans le nombre de restes (120 NR) présentant des traces de sciage liées à une activité artisanale. L'étude de D. Hadjouis montre que le sciage pour la fabrication d'objet en tableterie ne concerne que certains os (cage thoracique, épaule, membres, bassins). Le choix des pièces anatomiques travaillées permet de s'interroger sur le type d'objet fabriqué. En effet, en fonction de leur qualité intrinsèque et de leur morphologie, les artisans utilisent au mieux le matériau selon sa résistance et son élasticité ainsi que de sa surface (Goret, Rodet-Belarbi 2018, p. 46). Dans le cas d'Ivry-sur-Seine, le choix des os longs porterait plutôt sur la fabrication de boutons ou de jetons. D'ailleurs, le lot a également livré un rebut de jeton. Ce dernier mesure 33 mm sur 36,5 mm et son

épaisseur varie de 8 mm à 11 mm. Sa face supérieure présente des traces de sciage horizontale sur la moitié coupée et l'autre est entièrement polie comme sur toute la tranche du jeton. La face extérieure présente des traces de raclage matérialisées par des stries verticales et horizontales (fig.11).

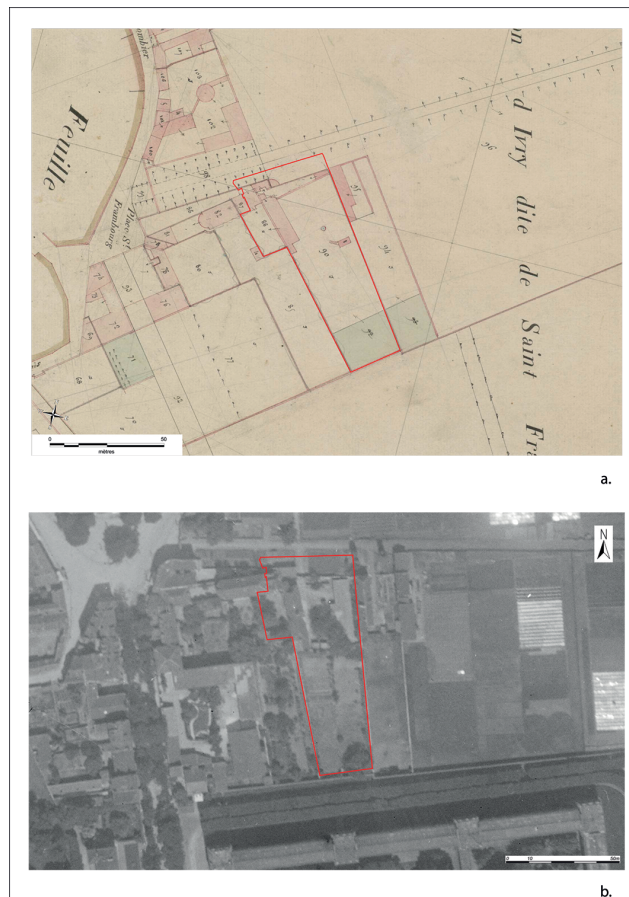
Il nous renseigne à la fois sur un approvisionnement

local de certains matériaux (la faïencerie de Choisy-le-Roi, et celle de la Grande tuilerie d'Ivry-sur-Seine), mais aussi, sur la présence d'un artisanat local avec les restes de tableterie (fig.12).
