Ivry-sur-Seine (Val-de-Marne) : découverte des vestiges liés au château de Saint-Frambourg

Ivry-sur-Seine (VAL-DE-MARNE) : Découverte de vestiges liés au château de Saint-Frambourg

Aurélie BATTISTINI

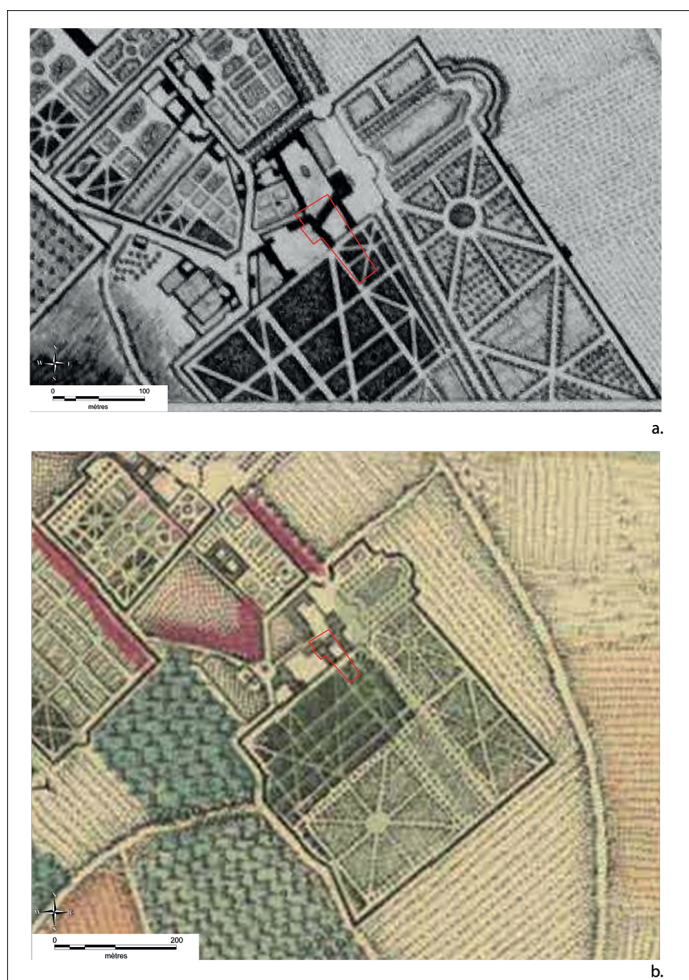
Les sources cartographiques ont permis de mettre en évidence différents types d'aménagements sur le parc. Le parc de 150 arpents et le jardin potager s'étendent tout autour du château et des bâtiments annexes. Au XVIII^e siècle, il se développe dans un style géométrique ou « à la française ». Ce jardin régulier est composé de couverts et de découverts séparés par une allée transversale nord/sud. Cette composition géométrique permet de créer des effets de perspective et d'inclure le jardin dans son environnement naturel. Les espaces découverts sont localisés en face du château et se prolongent du côté de la Seine. Les espaces fermés sont quant à eux, dans la partie haute et à l'ouest du parc, face aux dépendances du château, ainsi que du côté de la route qui relie Ivry à Vitry. Le diagnostic est situé dans la partie couverte du jardin. L'acte datant de l'adjudication de la propriété en 1790, décrit sa composition : « A droite est le bois percé de deux allées principales dont une en face de l'orangerie aboutissant à un saut de loup et l'autre aux perrons au bout de la terrasse, et trois allées transversales, aboutissant à une salle ovale, précédant celle des orangers, à laquelle aboutissent plusieurs autres allées » (**fig.9**).

Ainsi, la carte de Rousset de 1731 montre que les fosses de plantation retrouvées au sud de l'emprise dans la tranchée 1 sont localisées dans la partie boisée du parc du château et se répartissent sur différentes plate-bandes. Les bois organisés en plate-bandes géométriques sont recoupés par des allées régulières et des allées diagonales. Les fosses d'ailleurs respectent parfaitement l'architecture du jardin en étant parallèles aux allées et en s'interrompant à l'emplacement des allées secondaires (entre les fosses FS309 et FS313). Les bois ou les bosquets permettent de donner du volume à la composition générale du jardin et sont
