Ivry-sur-Seine (Val-de-Marne) : découverte des vestiges liés au château de Saint-Frambourg

Aurélie Battistini. Ivry-sur-Seine (Val-de-Marne) : découverte des vestiges liés au château de Saint-Frambourg. Journées archéologiques d'Île-de-France, SRA Ile-de-France, Nov 2021, Paris, France. pp.289-300. hal-04461701

Ivry-sur-Seine (VAL-DE-MARNE) : Découverte de vestiges liés au château de Saint-Frambourg

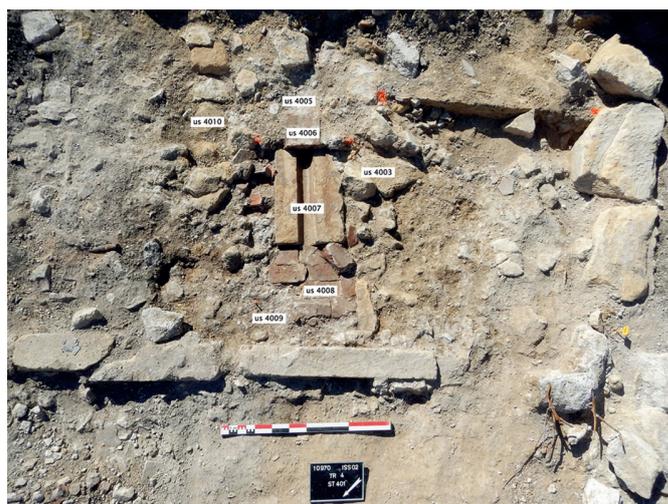
Une partie des communs du château était localisée sur la parcelle prescrite. Le diagnostic a donc mis au jour plus d'une trentaine de structures réparties sur l'ensemble de la parcelle, dont plusieurs maçonneries, des vestiges du parc du château, ainsi que des fosses (**fig.3**).

Malgré, les perturbations liées à la démolition du récent bâtiment industriel, cinq maçonneries ont été observées dans la tranchée 4 au nord-ouest de la parcelle à environ 43 m NGF (0,35 sous le niveau de décapage).

Le mur MR402 orienté nord-ouest/sud-est a été dégagé sur 10 m. Il est constitué d'un alignement de gros blocs calcaires équarris mesurant entre 60 et 70 cm de longueur. Dix mètres au nord-est, un autre mur MR411 le rejoint perpendiculairement. Il est constitué de deux parements de blocs calcaires avec un blocage central, le tout lié à un mortier jaune sableux graveleux. Il a été suivi sur environ 5 m et en partie sondé jusqu'à 1,30 m sans pouvoir atteindre sa dernière assise. Face à lui, à environ 7 m au sud-est un autre mur MR403

a été retrouvé. Ce dernier est constitué d'un parement de blocs calcaires rectangulaires (d'environ 1 m de long sur 0,20 m de large) disposés en parpaing et enduits de plâtre sur toute sa surface nord. Ce mur a été fortement perturbé par des aménagements plus récents.

A l'est, le mur MR410 a également été découvert. Il est perpendiculaire au mur MR411 et se situe à 9 m en face du mur MR402. Un sondage de 1,70 m de profondeur a été effectué à la pelle mécanique sans pouvoir atteindre la dernière assise. Il est constitué de blocs calcaires liés à du mortier jaune sableux et graveleux.

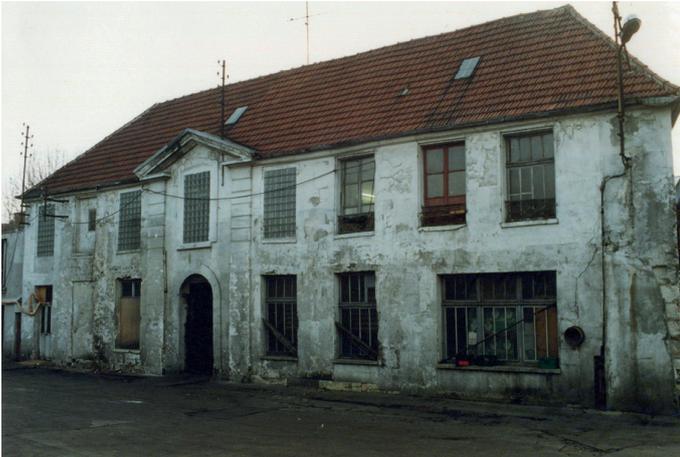
Ces maçonneries correspondent d'après le cadastre Napoléonien de 1848 à un bâtiment annexe à l'ouest du château de Saint-Frambourg. Il a fait l'objet d'une description lors de la succession de Madame la princesse Daremberg en 1790. Il est décrit comme « un corps de bâtiment de sept croisées de face avec pilastre et fronton au milieu de même élévation que le précédent, couvert de tuiles à deux égouts avec croupes vers le parc ». Cette façade encore visible au moment où l'entreprise Joker occupait le bâtiment dans les années 90, montre un bâtiment long sur deux étages avec plusieurs ouvertures. Il a été interprété comme étant les communs du château (fig.5).

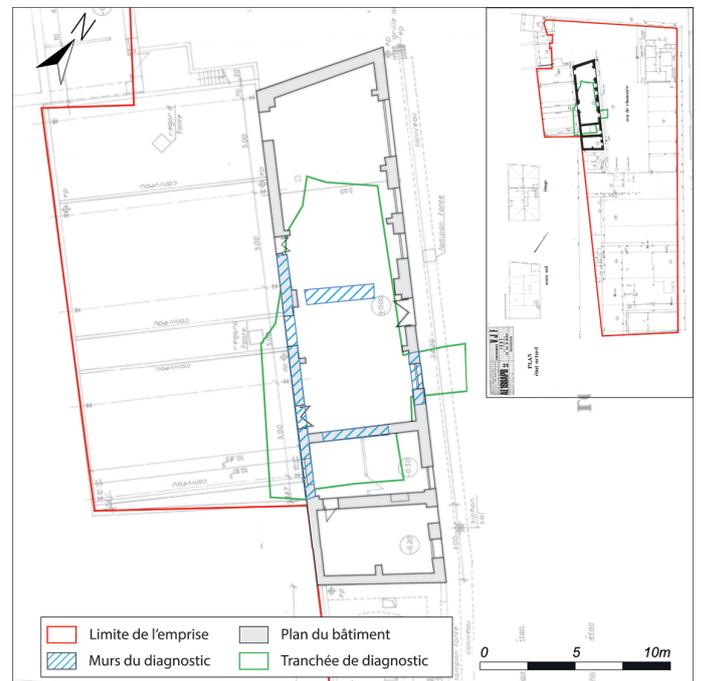
Aucune description sur l'agencement intérieur du bâtiment n'a été faite dans l'acte de succession de 1790. Cependant, un plan de l'entreprise Joker, daté du 5 janvier 1990, nous renseigne en partie sur l'organisation intérieure. Il s'agit d'un grand bâtiment de 28,20 m de long sur 5,50 m de large avec des murs épais de 60 cm. Le diagnostic a permis de mettre au jour plusieurs d'entre eux. Le plan permet de confirmer que les structures MR402 et MR410 sont les murs extérieurs est et ouest du bâtiment. La découverte de murs perpendiculaires (MR403, MR411) permet de témoigner de la présence d'un cloisonnement interne dont certains n'existent plus dans les années 90. C'est le cas du mur MR411 et d'autres murs de refend matérialisés en pointillé sur le plan.

soit suffisamment grand, bien éclairé et orienté nord afin que la nourriture ne se gâte pas trop vite (Le Camus de Mézière 1780, p. 191). La cuisine est le cœur du département de bouche qui se compose en différents services : salle de commun, lavoirs, garde-manger, etc. Chaque service est réparti dans une pièce spécifique. C'est ainsi que le garde-manger est exposé plutôt au nord afin de préserver la nourriture de l'humidité, de la chaleur et de la lumière (Le Camus de Mézière 1780, p. 194-195). Le lavoir est une plus petite pièce jointe à la cuisine qui accueille une pierre à laver et donne un accès à l'eau pour cuisine. Le système d'évacuation des eaux sales découvert au sud du mur MR403, et localisé d'après le plan dans une petite pièce accolée à la pièce principale, pourrait être les vestiges du lavoir (fig.6).

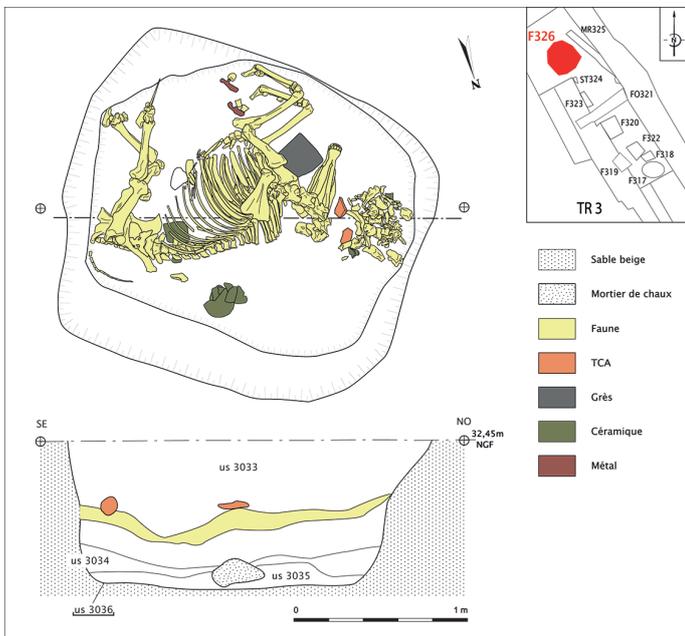
L'ancienne cour des cuisines a livré plusieurs structures dont certaines sont liées à l'occupation du château. C'est le cas de la fosse FS326 qui est située à quelques mètres des communs et au nord-est de la parcelle.

Cette structure subcirculaire mesure 2,15 m de diamètre et se situe à 1,10 m sous le niveau de décapage (32,45 m NGF). Le remplissage de la fosse est principalement constitué de rejets assez variés allant des matériaux de construction (terre cuite architecturale, blocs calcaire ou grès, quincaillerie) à des rejets domestiques (céramique, cloche de maraichage, élément de parure, monnaie) ainsi que des rejets alimentaires (faune) (fig.7).

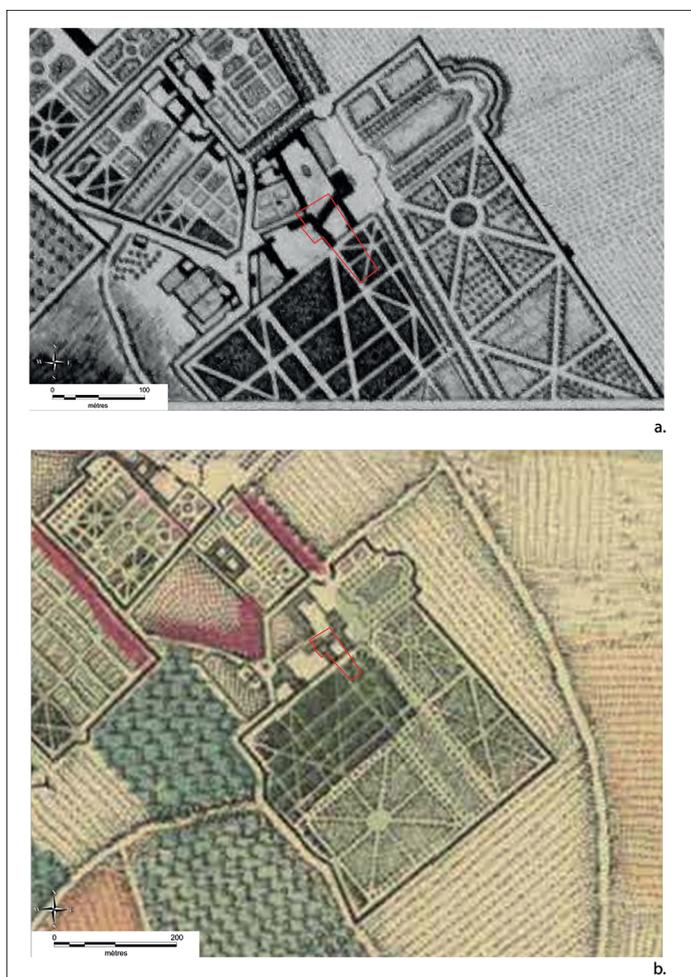
Les sources cartographiques ont permis de mettre en évidence différents types d'aménagements sur le parc. Le parc de 150 arpents et le jardin potager s'étendent tout autour du château et des bâtiments annexes. Au XVIII^e siècle, il se développe dans un style géométrique ou « à la française ». Ce jardin régulier est composé de couverts et de découverts séparés par une allée transversale nord/sud. Cette composition géométrique permet de créer des effets de perspective et d'inclure le jardin dans son environnement naturel. Les espaces découverts sont localisés en face du château et se prolongent du côté de la Seine. Les espaces fermés sont quant à eux, dans la partie haute et à l'ouest du parc, face aux dépendances du château, ainsi que du côté de la route qui relie Ivry à Vitry. Le diagnostic est situé dans la partie couverte du jardin. L'acte datant de l'adjudication de la propriété en 1790, décrit sa composition : « A droite est le bois percé de deux allées principales dont une en face de l'orangerie aboutissant à un saut de loup et l'autre aux perrons au bout de la terrasse, et trois allées transversales, aboutissant à une salle ovale, précédant celle des orangers, à laquelle aboutissent plusieurs autres allées » (**fig.9**).

Ainsi, la carte de Rousset de 1731 montre que les fosses de plantation retrouvées au sud de l'emprise dans la tranchée 1 sont localisées dans la partie boisée du parc du château et se répartissent sur différentes plate-bandes. Les bois organisés en plate-bandes géométriques sont recoupés par des allées régulières et des allées diagonales. Les fosses d'ailleurs respectent parfaitement l'architecture du jardin en étant parallèles aux allées et en s'interrompant à l'emplacement des allées secondaires (entre les fosses FS309 et FS313). Les bois ou les bosquets permettent de donner du volume à la composition générale du jardin et sont

Les fosses de la tranchée 3 possèdent une organisation beaucoup moins régulière que celles de la tranchée 1. Il pourrait s'agir de plusieurs états successifs du jardin et de la parcelle. En effet, après la Révolution Française l'ensemble du domaine va être morcelé et la partie sud de la parcelle devient un petit jardin. Les photographies aériennes nous renseignent aussi sur l'organisation de la parcelle. Une photographie de 1926 montre que toute la partie sud est recouverte de végétation. Un alignement d'arbres au centre de la parcelle pourrait correspondre à la disposition des fosses découvertes dans la tranchée 3.

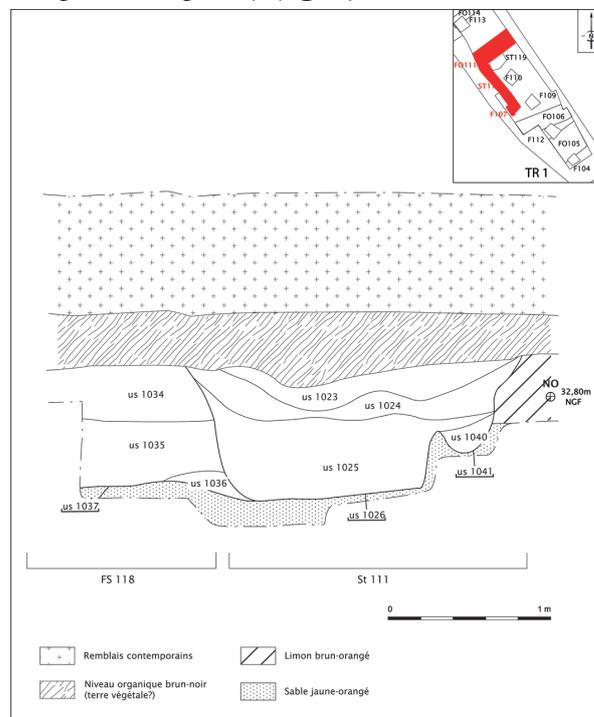
Le fossé FO111 est visible à 1,60 m sous le niveau de décapage (32,77 m NGF). Il est orienté nord-est/sud-ouest avec un profil évasé à un fond plat, et légèrement surcreusé dans la paroi nord. Un sondage mécanique a permis d'observer trois niveaux de comblement contenant de nombreux vestiges archéologiques (faune, métal, céramique, terres cuites architecturales, verre, cuir, lapidaire et plâtre) (fig.10).

Le fossé FO111 est visible sur le cadastre napoléonien de 1849. Il sépare la parcelle en deux. La partie habitat au nord et le jardin au sud, dernier vestige de l'ancien parc du château. Le jardin va au fil du temps s'agrandir et recouvrir la moitié de la parcelle, faisant disparaître le fossé. Il n'est d'ailleurs plus visible sur les photographies aériennes des années 20. Il a été comblé par des déchets variés constitués de matériaux de construction (lapidaire, plâtre, terre cuite architecturale), de céramique (vaisselle de table, de cuisson et de stockage), de faune (déchets de tableterie et de boucherie), de métal (construction, outil et habillement), de reste de coquilliers puis de verre. Cet ensemble présente une grande variété de mobiliers détritiques qui par le biais de la céramique a permis de dater le comblement de ce fossé de la première moitié du XIX^e siècle.
