Les missions d'expertise du service régional de l'archéologie

**Mélissa BAFFERT, Virginie MOTTE,
Malika RIVIÈRE, Jonhattan VIDAL**

Mur Babet (Saint-Pierre)

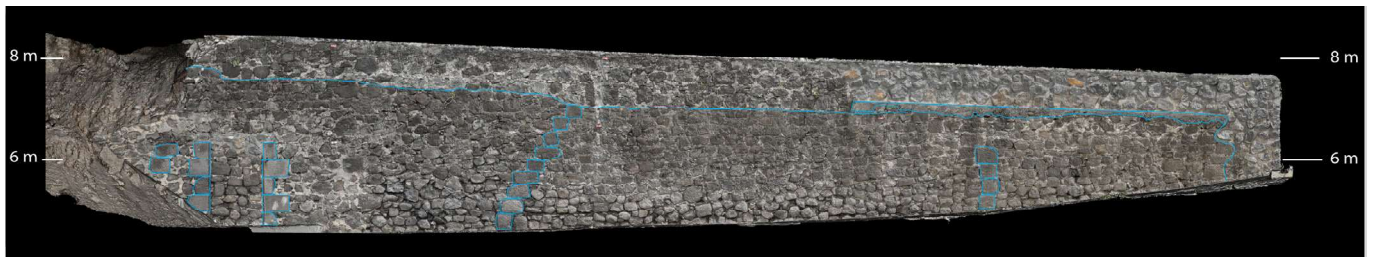
Sur la rive droite de la rivière d'Abord, à Saint-Pierre [Fig. 1], un mur dont une partie s'est effondrée a dû être détruit par la mairie pour sécuriser la zone. En amont de sa démolition, le SRA est intervenu en effectuant un relevé photogrammétrique de l'élévation¹, pour sauvegarder par la numérisation les informations liées à ce vestige [Fig. 2]. Ce relevé a été rattaché en topographie par OMT.

Au sein de l'élévation de ce mur, on lit des traces d'ouvertures – visibles grâce aux moellons basaltiques soigneusement taillés pour les encadrements – et de rebouchages postérieurs. Ils témoignent d'une évolution de l'urbanisme dans ce secteur de Saint-Pierre.

[Fig. 2] : Le « mur Babet » : relevé photogrammétrique (J. Vidal / SRA de La Réunion)

Les données récoltées serviront de documentation complémentaire pour les opérations préventives qui seront peut-être à mener dans ce secteur en cas d'aménagement futur.

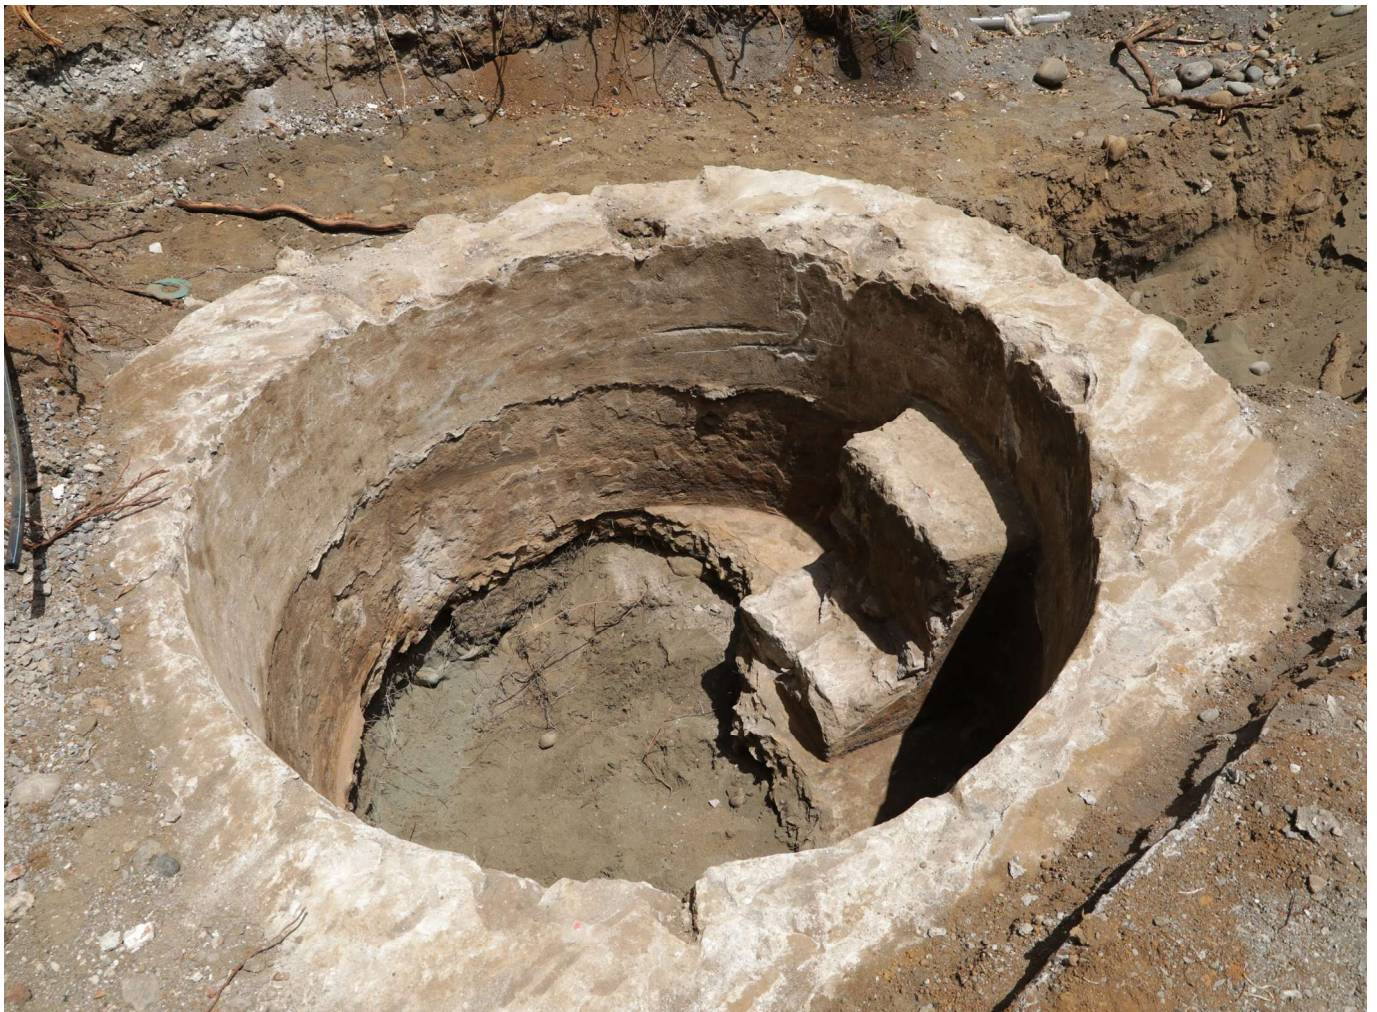
La maçonnerie est d'une largeur régulière de 0,42 m. Elle est faite majoritairement de gros blocs basaltiques pas ou peu équarris et assez dégradés, en alternance avec des « plaquettes » plus denses et disposées à plat, surtout utilisées sous le niveau de surface du mur.

Le diamètre externe de la construction fait 2,45 m pour un diamètre interne de 2,03 m [Fig. 4]. La fosse maçonnée est profonde d'1,16 m, depuis son bord jusqu'au fond – en partie conservé. Sous le sol enduis, les fondations de la construction, mélangeant petits cailloux et graviers, sont épaisses d'environ 0,25 m. Elles sont édifiées sur le substrat naturel de sable basaltique et gros galets arrondis. Un escalier de deux marches repose sur le fond de la structure. La première marche est large de 0,31 m, et la seconde de 0,53 m.

Un enduit de ciment taloché – différent de celui du sol, chemise la partie haute de la structure sur 0,58 m à l'intérieur, enveloppe le rebord et s'étale à l'extérieur sur une hauteur d'une trentaine de centimètres. Pour finir, deux tuyaux métalliques sont visibles à une quinzaine de centimètres du rebord.

Les observations ont permis de constater que l'escalier est d'origine. L'enduit d'étanchéité arrondi épouse les côtés de l'escalier. Ce revêtement est le même que celui qui recouvre le fond, indiquant qu'enduit et escalier sont contemporains. Si l'on considère les tuyaux d'arrivée et l'enduit hydraulique qui recouvre le fond et les bords de la cuve, la structure peut être interprétée comme un bassin. Aucun tuyau servant au pompage et à la circulation de l'eau n'a été repéré dans la partie basse du bassin. Son alimentation en eau par les tuyaux en hauteur est manifeste, mais l'évacuation de celle-ci reste indéterminée.

[Fig. 4] : Le bassin en cours d'étude (photo J. Vidal / SRA de La Réunion)

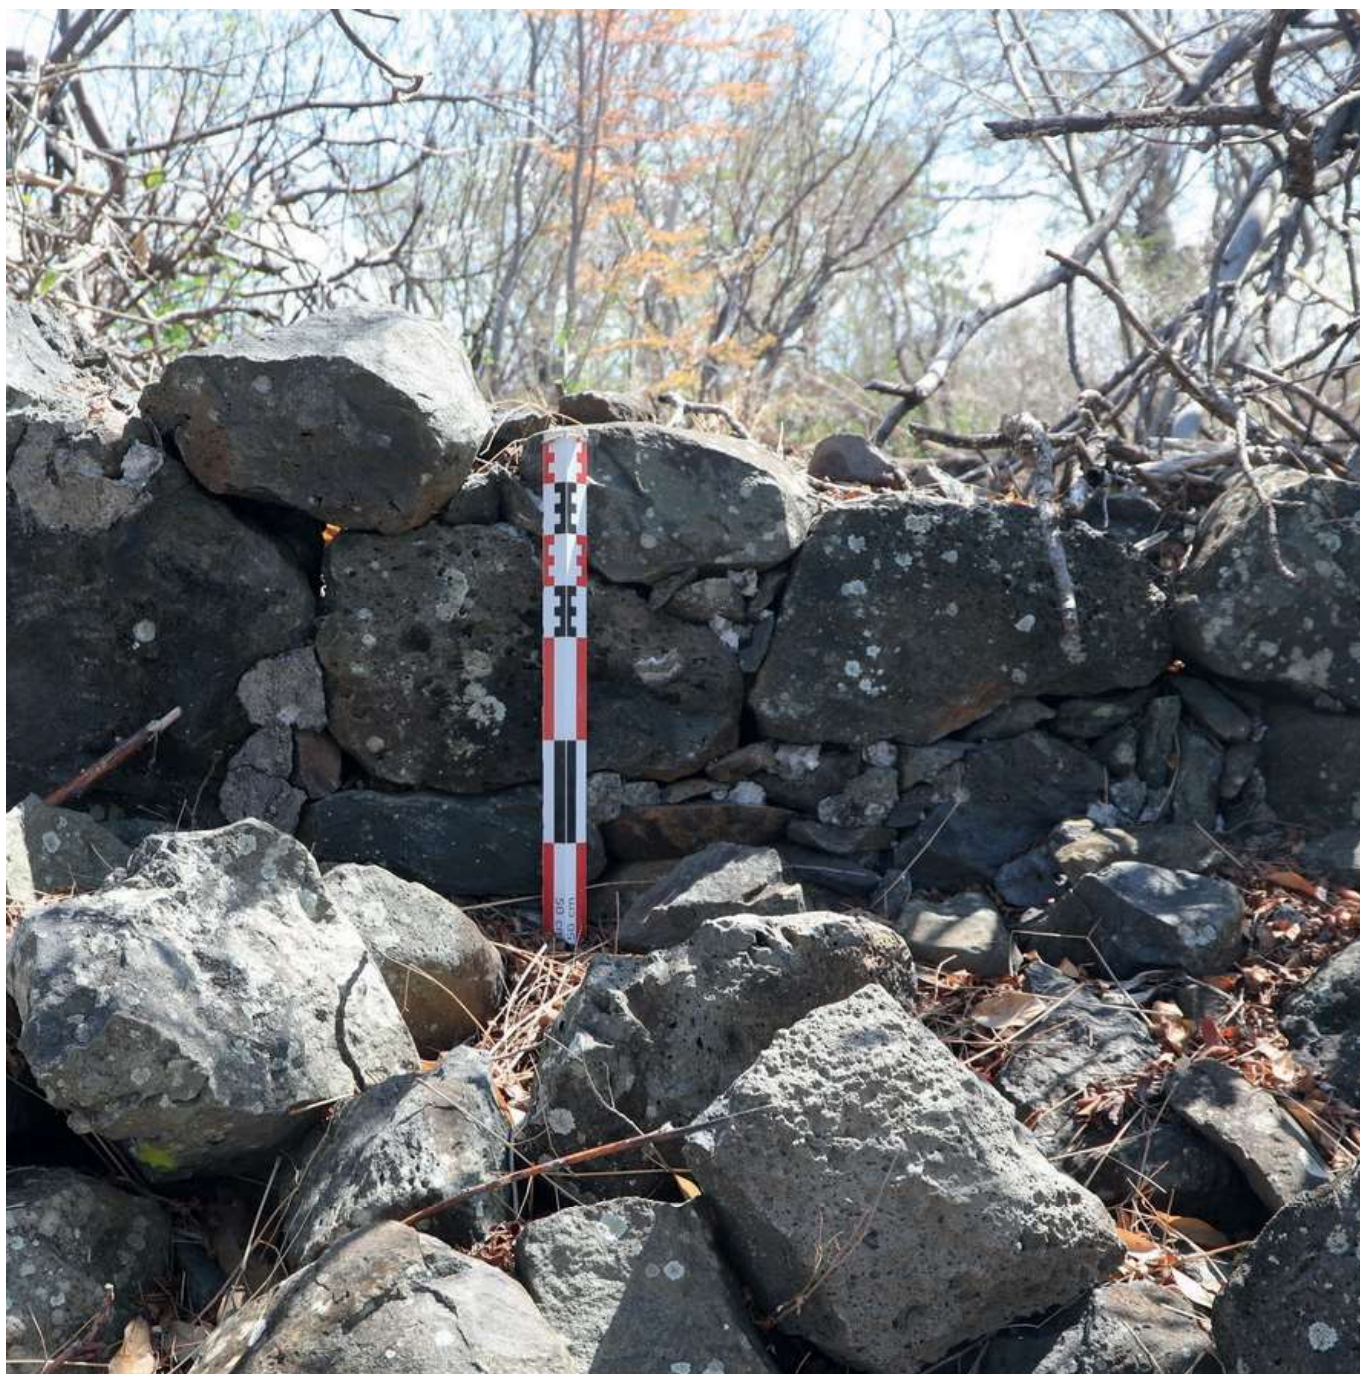
On note la présence sur le secteur 1, d'épais murs maçonnés constitués de gros blocs de basalte [Fig. 7]. Les murs extérieurs sont parementés sur leurs deux faces et composent un édifice régulier. L'élévation est conservée sur l'ensemble du secteur sur environ 50 cm de hauteur. La végétation de savane s'est développée sur le site mais les ruines restent nettement visibles.

[Fig. 7] : Les murs maçonnés du secteur 1 (photo J. Vidal / SRA de La Réunion)

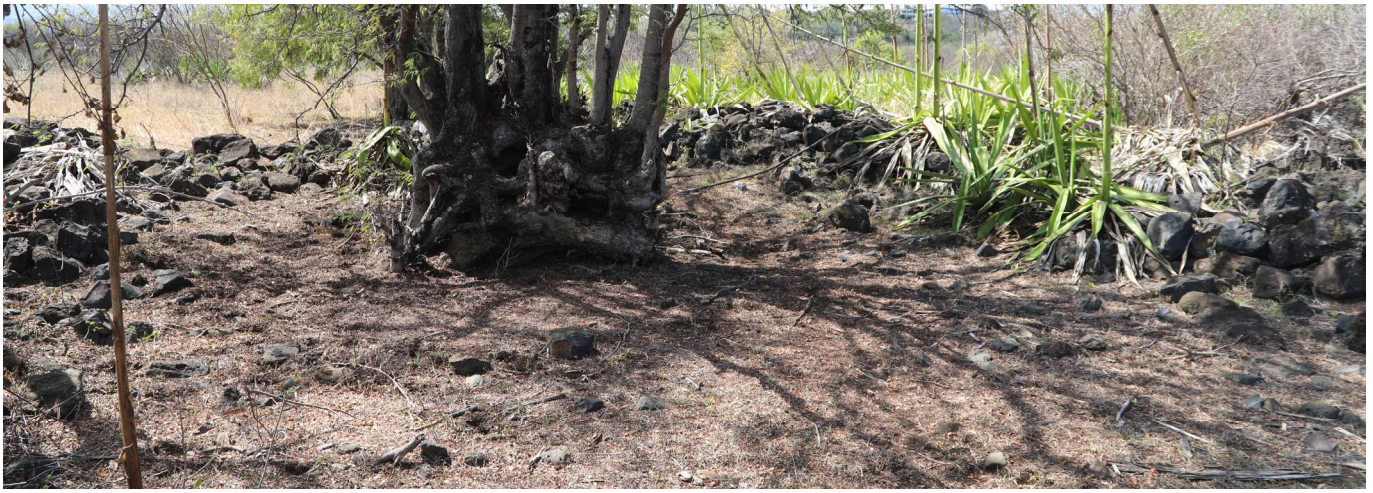
Au nord se trouve une vaste cour enclose [Fig. 8], délimitée par 4 murs et dont le mur ouest est percé d'une ouverture d'accès. Cette entrée présente une élévation conservée en maçonnerie d'environ 1 m, ses blocs sont liés par un mortier de chaux.

Les différents éléments de cette structure constituent un ensemble cohérent dans sa construction et son organisation, suggérant une contemporanéité d'occupation et d'abandon. Des vestiges de tôles sont présents dans l'espace sud-est. Ils peuvent indiquer un usage de cette structure jusqu'au XX^e siècle.

[Fig. 8] : L'aire enclose au nord du secteur 1 (photo J. Vidal / SRA de La Réunion)

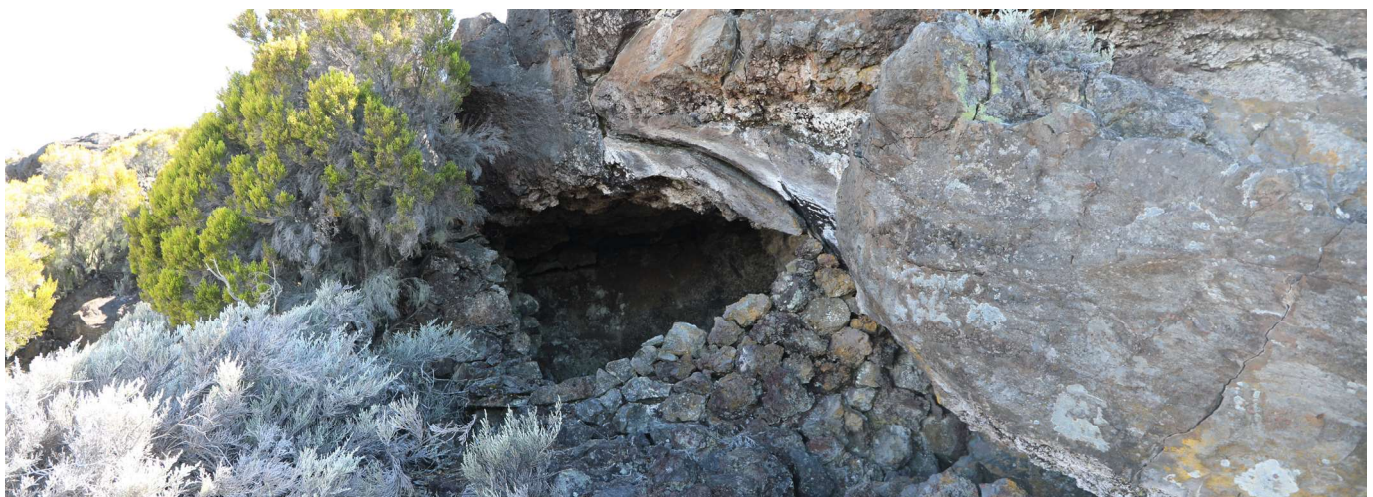
Des puits et une glacière aménagée sont visibles sur le parcours reliant le parking du Maïdo au Grand Bénare. La prospection des archéologues et agents de l'ONF et du Parc national a permis de constater l'ampleur des aménagements dédiés à la production de glace dans ce secteur des hauts de Trois-Bassins puisque de nombreuses glacières, creusées dans des cavités volcaniques naturelles, ont été observées [Fig. 10]. Les espaces autour de ces cavernes-glacières sont jonchés de mobilier, ce qui témoigne d'une occupation intense liée à cette activité au XIX^e siècle et début XX^e siècle [Fig. 11 & 12].

[Fig. 10] : Vue de l'entrée d'une glacière (photo J. Vidal / SRA de La Réunion)

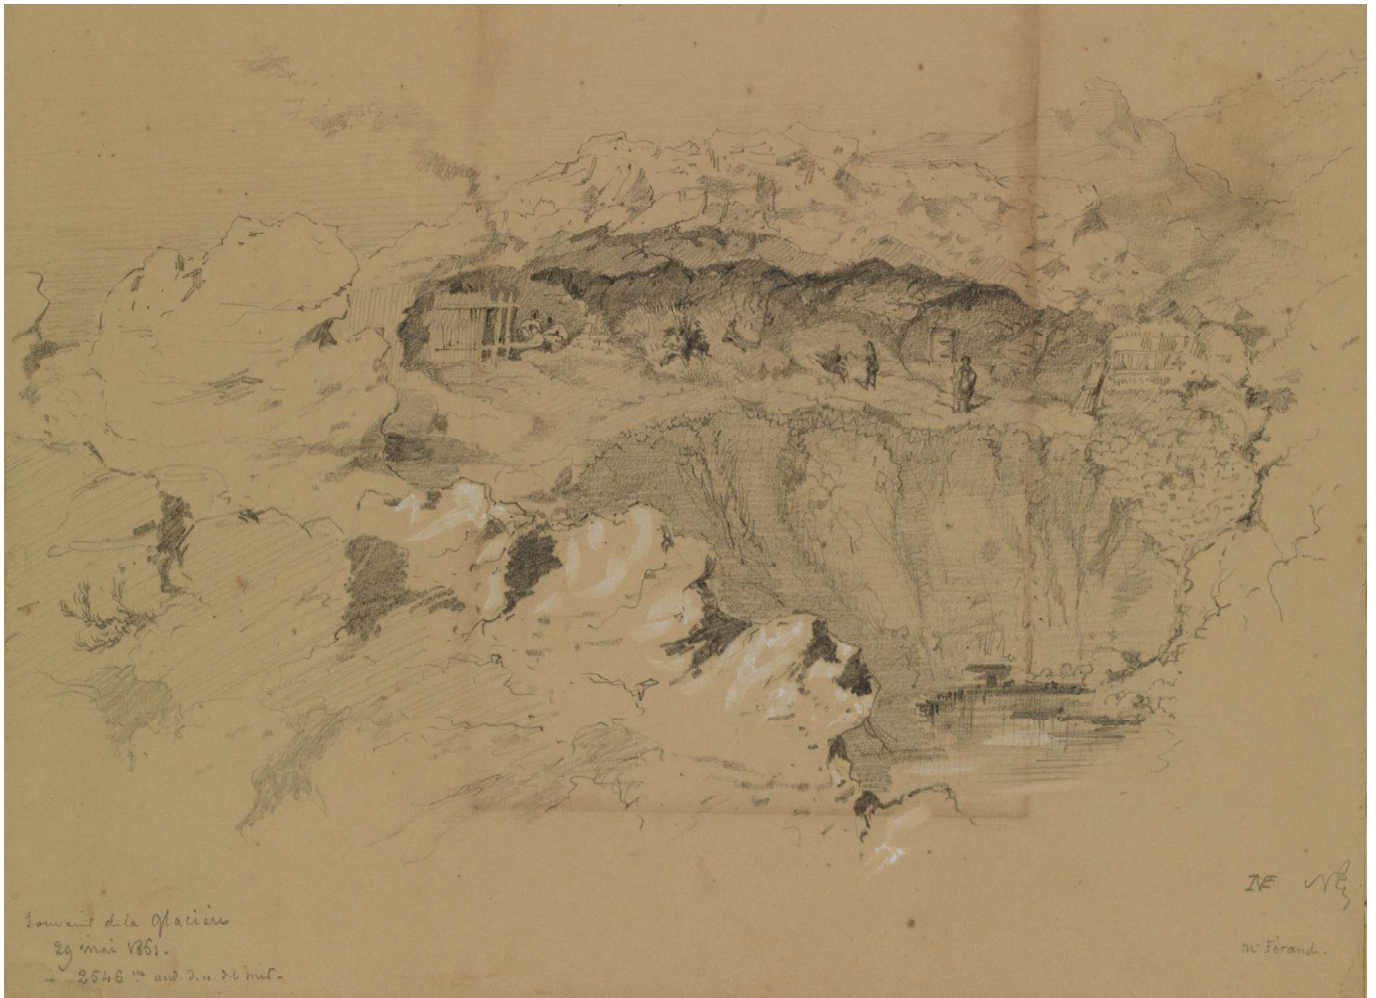
À partir des années 1820 et jusqu'à l'apparition des systèmes de refroidissement modernes, un commerce de la glace se met en place. Pour ce faire, dans le secteur d'altitude du Maïdo, les eaux superficielles gelaient la nuit dans des bassins aménagés ou dépressions naturelles avant d'être récoltées au lever du jour. Des pains de glaces allant jusqu'à 25 kg étaient ensuite stockés à basse température dans des puits, puis transportés dans des sacs de jute ("gonis") et de la sciure. Ce transport sur une soixantaine de kilomètres était, jusqu'à l'abolition en 1848, assuré par des esclaves.

[Fig. 11]: Croquis de la grande glacière du site qui en porte désormais le toponyme, 1861 (FRAD974_40F187_1)
