Les missions d'expertise du service régional de l'archéologie

Mur Babet (Saint-Pierre)

Puits (Saint-Paul)

Glacières (Trois bassins)

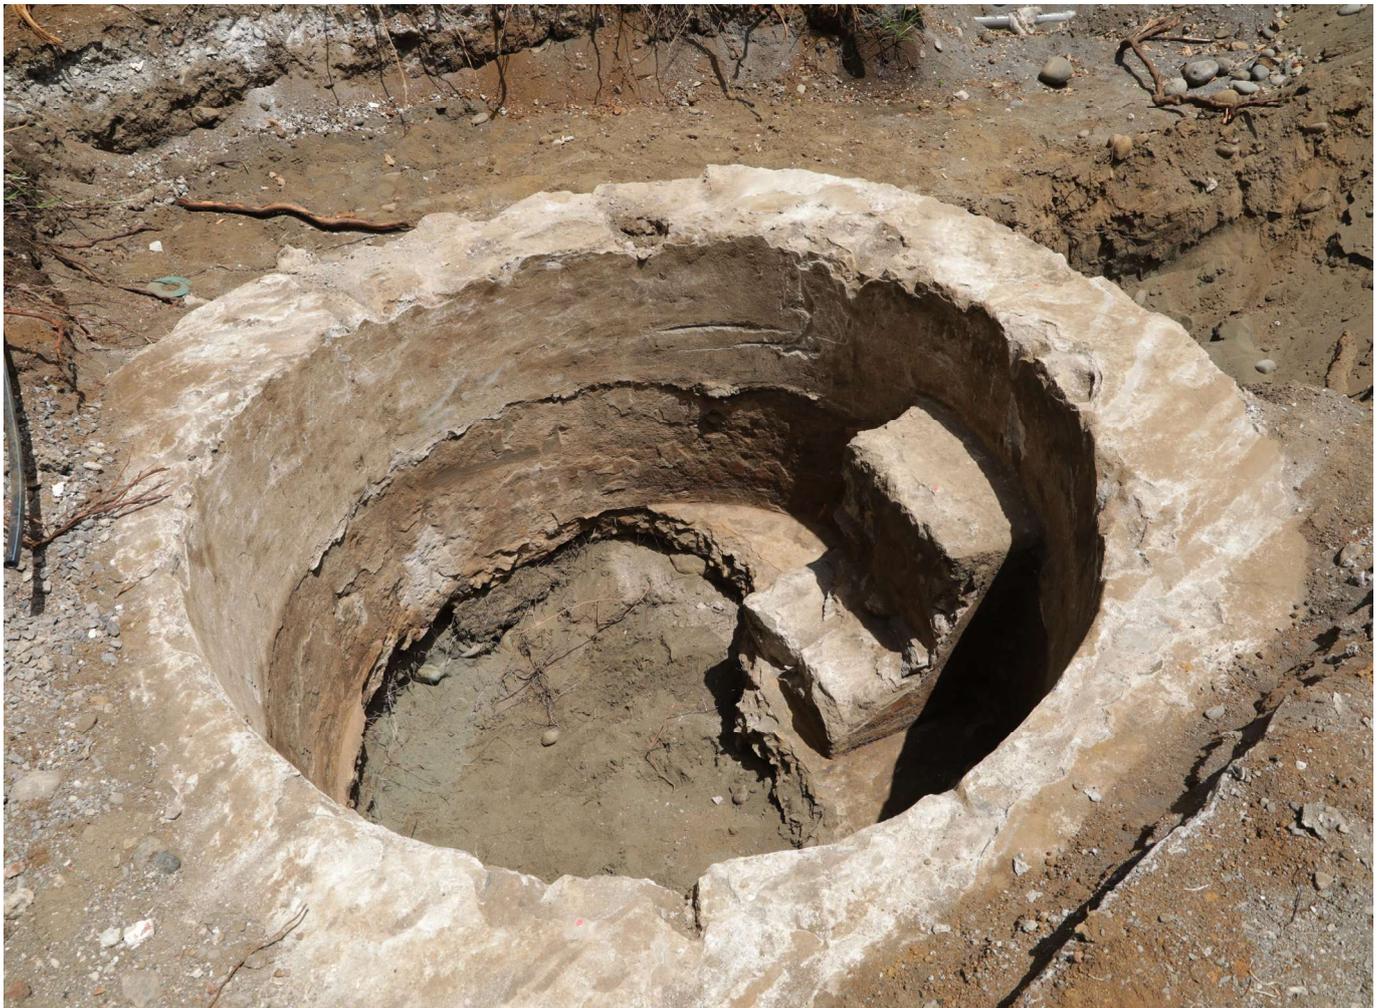
La maçonnerie est d'une largeur régulière de 0,42 m. Elle est faite majoritairement de gros blocs basaltiques pas ou peu équarris et assez dégradés, en alternance avec des « plaquettes » plus denses et disposées à plat, surtout utilisées sous le niveau de surface du mur.

Le diamètre externe de la construction fait 2,45 m pour un diamètre interne de 2,03 m [Fig. 4]. La fosse maçonnée est profonde d'1,16 m, depuis son bord jusqu'au fond – en partie conservé. Sous le sol enduit, les fondations de la construction, mélangeant petits cailloux et graviers, sont épaisses d'environ 0,25 m. Elles sont édifiées sur le substrat naturel de sable basaltique et gros galets arrondis. Un escalier de deux marches repose sur le fond de la structure. La première marche est large de 0,31 m, et la seconde de 0,53 m.

Un enduit de ciment taloché – différent de celui du sol, chemise la partie haute de la structure sur 0,58 m à l'intérieur, enveloppe le rebord et s'étale à l'extérieur sur une hauteur d'une trentaine de centimètres. Pour finir, deux tuyaux métalliques sont visibles à une quinzaine de centimètres du rebord.

Les observations ont permis de constater que l'escalier est d'origine. L'enduit d'étanchéité arrondi épouse les côtés de l'escalier. Ce revêtement est le même que celui qui recouvre le fond, indiquant qu'enduit et escalier sont contemporains. Si l'on considère les tuyaux d'arrivée et l'enduit hydraulique qui recouvre le fond et les bords de la cuve, la structure peut être interprétée comme un bassin. Aucun tuyau servant au pompage et à la circulation de l'eau n'a été repéré dans la partie basse du bassin. Son alimentation en eau par les tuyaux en hauteur est manifeste, mais l'évacuation de celle-ci reste indéterminée.

[Fig. 4] : Le bassin en cours d'étude (photo J. Vidal / SRA de La Réunion)

Au centre, l'ouvrage ne semble pas être agrémenté d'un piédestal ou d'une fontaine, comme c'est le cas pour les bassins d'ornementations (connus notamment à la maison Derramond-Barre²) ; sa margelle recouverte d'enduit de ciment n'était pas décorée de carreaux de tomettes ou de pierres de basalte taillées.

Le bassin possède un fond deux fois plus profond que la hauteur de l'enduit extérieur, pouvant indiquer que cette cuve/bassin a été conçu(e) pour apparaître semi-enterré(e).

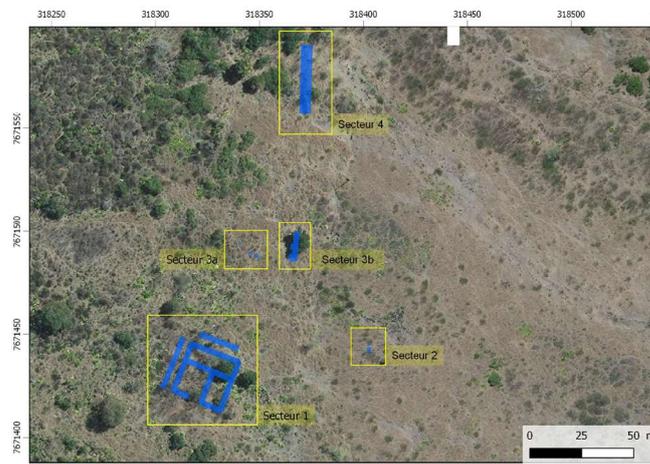
Quatre groupes de structures ont fait l'objet de photographies et de relevés par les archéologues [Fig. 7]. Trois secteurs étaient désignés par les découvreurs ([Fig. 6] : secteurs 2, 3a et 3b), deux autres secteurs ont été intégrés aux observations par le service de l'archéologie en raison de la présence de vestiges ([Fig. 6] : secteurs 1 et [Fig. 4]).

Si les alignements de pierres désignés comme un cimetière ne présentent à l'expertise aucun indice qui vienne corroborer l'interprétation des découvreurs, en revanche les vestiges du secteur 1 associés à des éléments des secteurs 3b et 4, témoignent quant à eux d'une ancienne activité agricole étendue et structurée dans cette zone qui a perduré au moins jusqu'au début du XX^e siècle.

[Fig. 6] : Les groupes de structures identifiés et relevés (DAO J. Vidal / SRA de La Réunion)

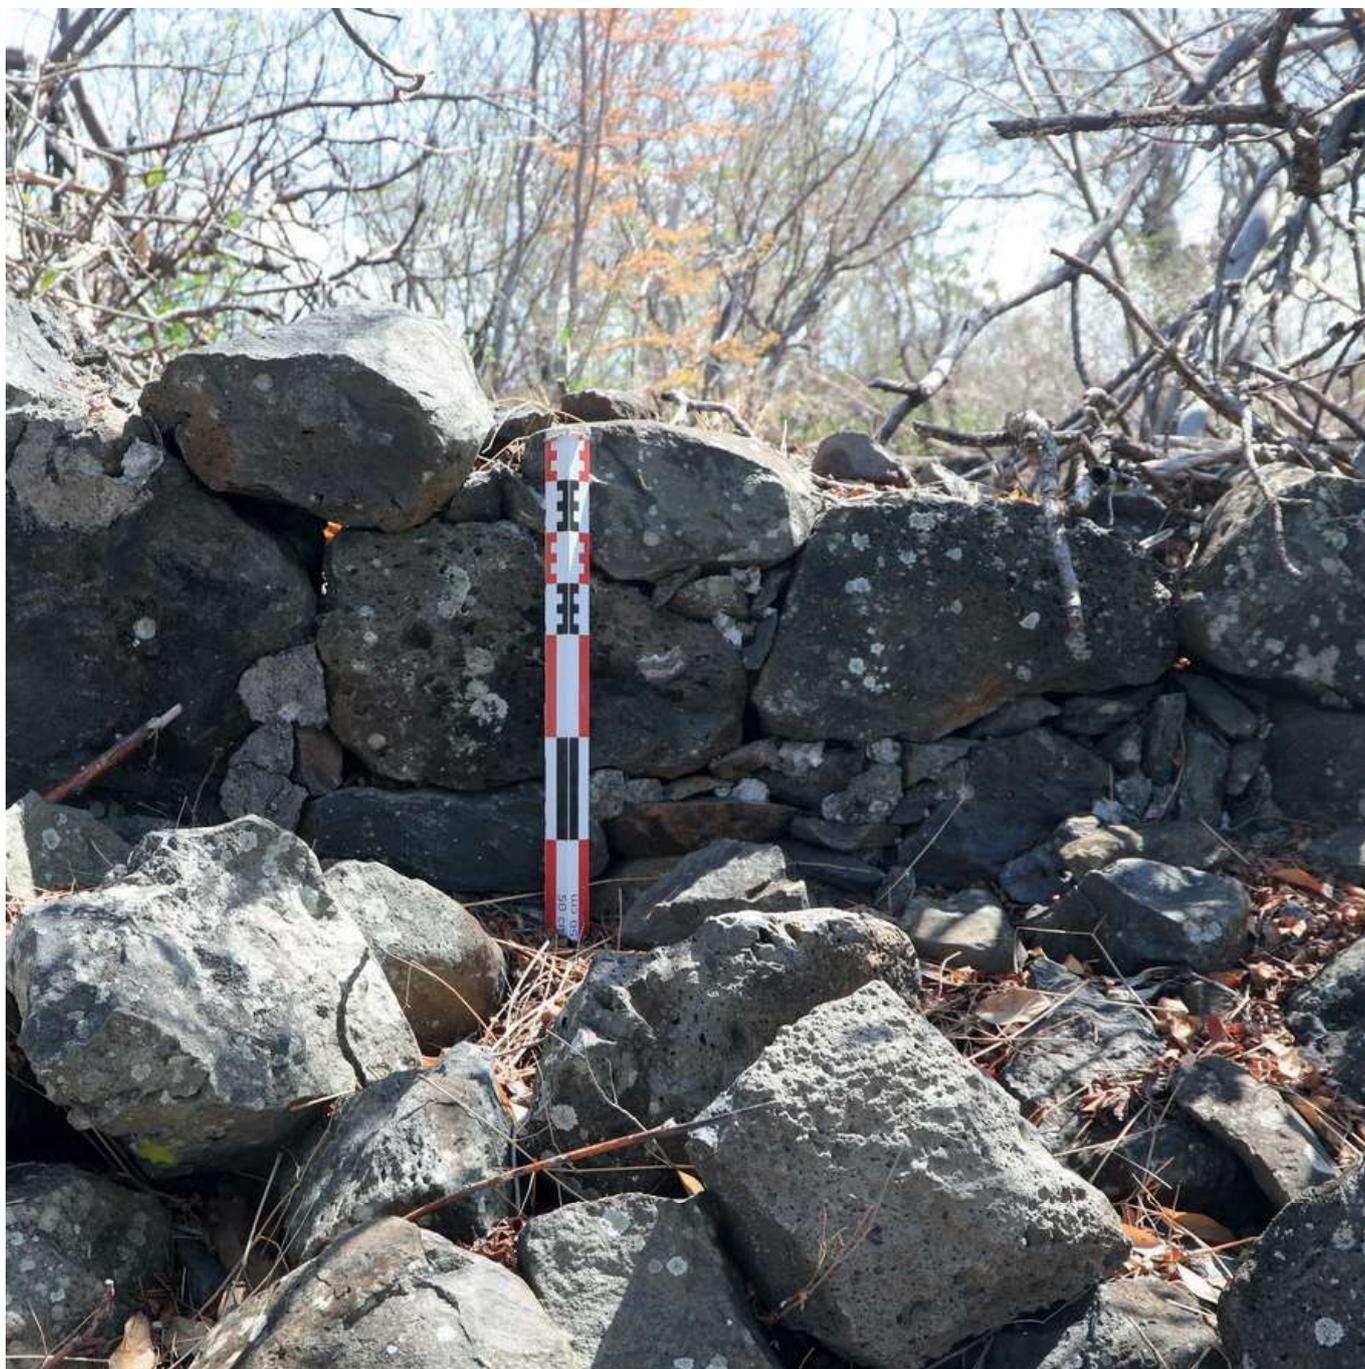
On note la présence sur le secteur 1, d'épais murs maçonnés constitués de gros blocs de basalte [Fig. 7]. Les murs extérieurs sont parementés sur leurs deux faces et composent un édifice régulier. L'élévation est conservée sur l'ensemble du secteur sur environ 50 cm de hauteur. La végétation de savane s'est développée sur le site mais les ruines restent nettement visibles.

[Fig. 7] : Les murs maçonnés du secteur 1 (photo J. Vidal / SRA de La Réunion)

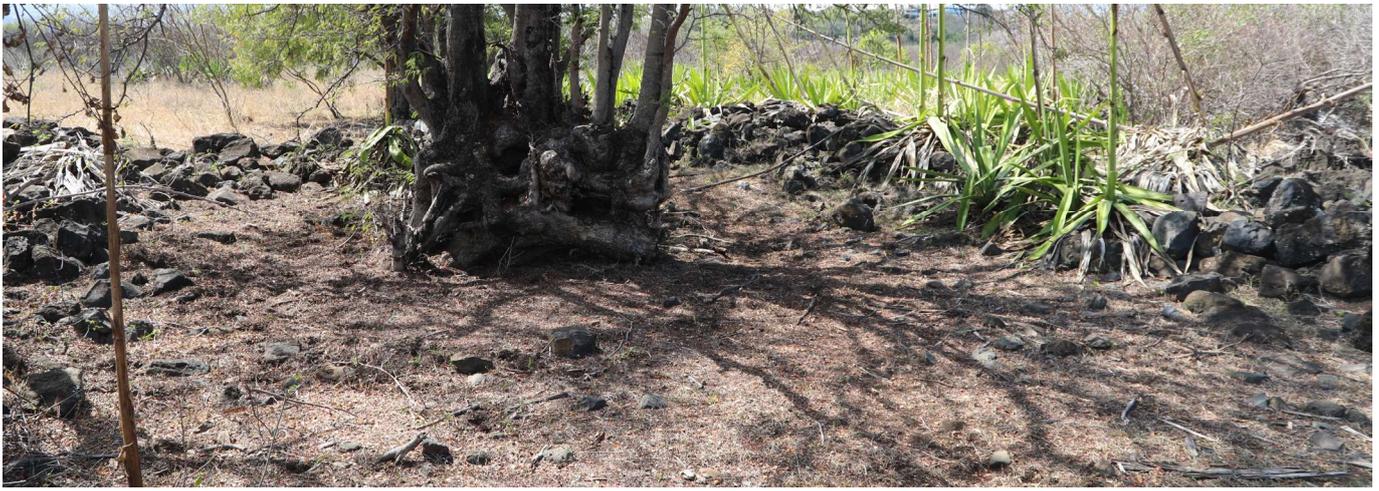
Au nord se trouve une vaste cour enclose [Fig. 8], délimitée par 4 murs et dont le mur ouest est percé d'une ouverture d'accès. Cette entrée présente une élévation conservée en maçonnerie d'environ 1 m, ses blocs sont liés par un mortier de chaux.

Les différents éléments de cette structure constituent un ensemble cohérent dans sa construction et son organisation, suggérant une contemporanéité d'occupation et d'abandon. Des vestiges de tôles sont présents dans l'espace sud-est. Ils peuvent indiquer un usage de cette structure jusqu'au XX^e siècle.

[Fig. 8] : L'aire enclose au nord du secteur 1 (photo J. Vidal / SRA de La Réunion)

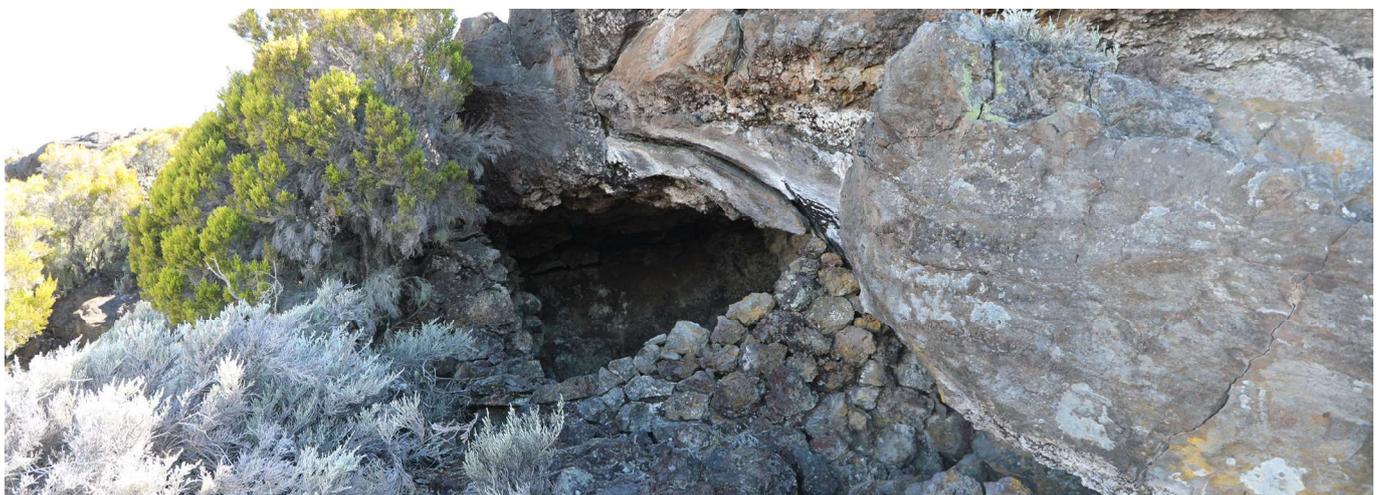
Des puits et une glacière aménagée sont visibles sur le parcours reliant le parking du Maïdo au Grand Bénare. La prospection des archéologues et agents de l'ONF et du Parc national a permis de constater l'ampleur des aménagements dédiés à la production de glace dans ce secteur des hauts de Trois-Bassins puisque de nombreuses glacières, creusées dans des cavités volcaniques naturelles, ont été observées [Fig. 10]. Les espaces autour de ces cavernes-glacières sont jonchés de mobilier, ce qui témoigne d'une occupation intense liée à cette activité au XIX^e siècle et début XX^e siècle [Fig. 11 & 12].

[Fig. 10] : Vue de l'entrée d'une glacière (photo J. Vidal / SRA de La Réunion)

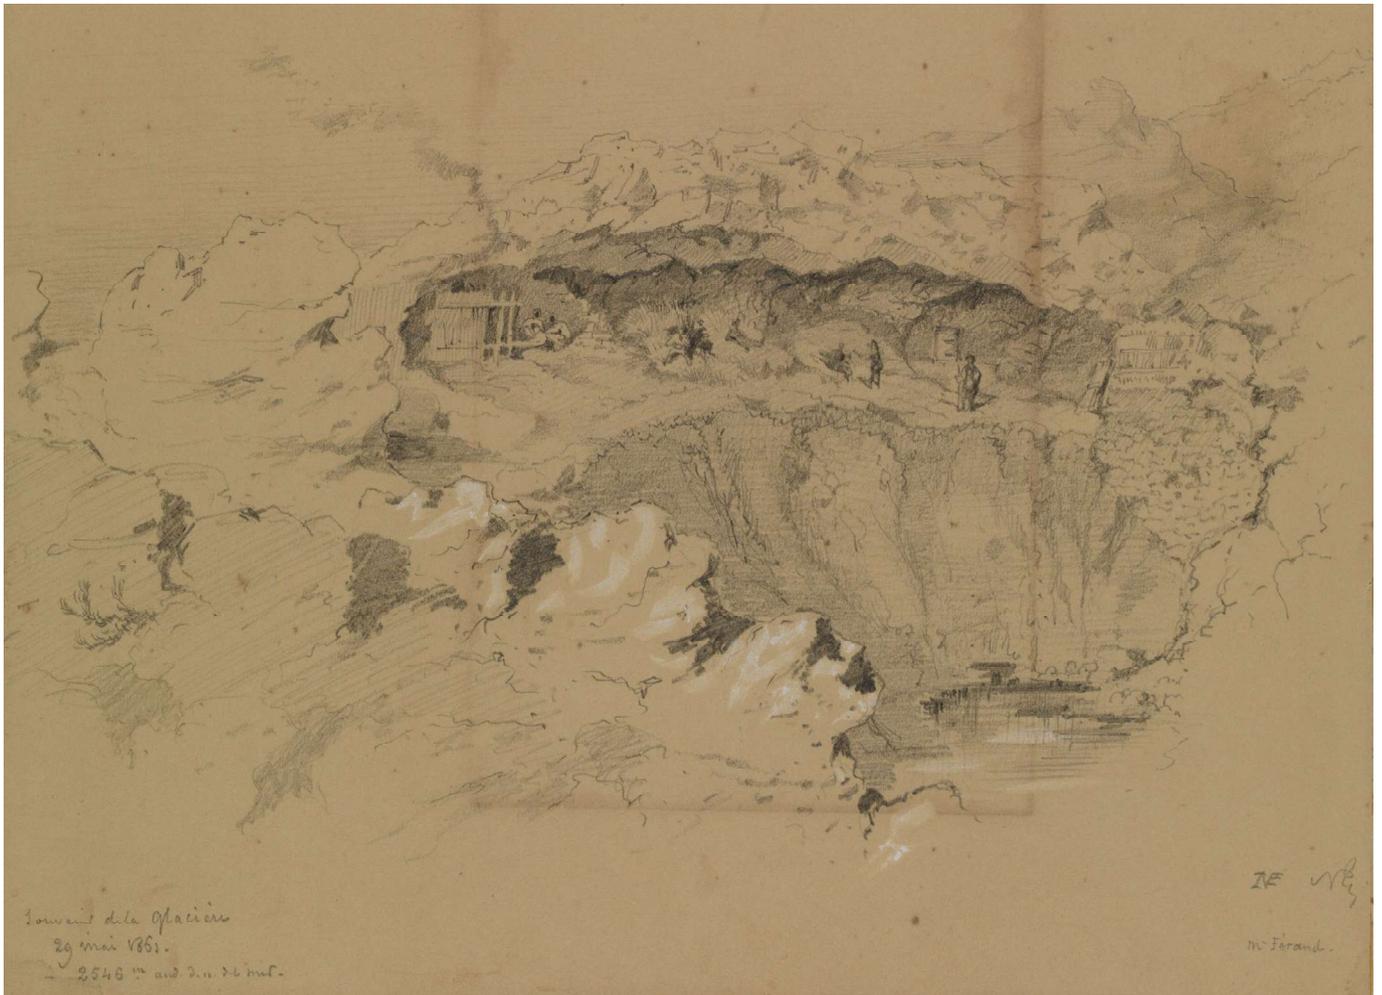
À partir des années 1820 et jusqu'à l'apparition des systèmes de refroidissement modernes, un commerce de la glace se met en place. Pour ce faire, dans le secteur d'altitude du Maïdo, les eaux superficielles gelaient la nuit dans des bassins aménagés ou dépressions naturelles avant d'être récoltées au lever du jour. Des pains de glaces allant jusqu'à 25 kg étaient ensuite stockés à basse température dans des puits, puis transportés dans des sacs de jute ("gonis") et de la sciure. Ce transport sur une soixantaine de kilomètres était, jusqu'à l'abolition en 1848, assuré par des esclaves.

[Fig. 11]: Croquis de la grande glacière du site qui en porte désormais le toponyme, 1861 (FRAD974_40F187_1)
