Le barrage du Chavanon, un géant inachevé

Vincent Thiery. Le barrage du Chavanon, un géant inachevé. *Géologues*, 2024, 220, pp.21-23. hal-04538590

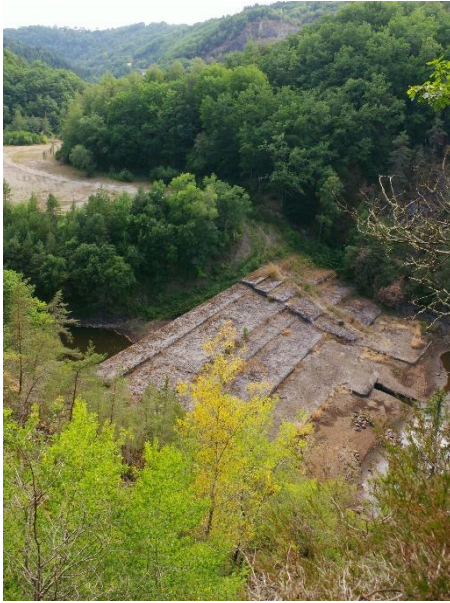
Les fondations du barrage remplissent le fond de la vallée (Figure 4), à l'aval du batardeau amont (toujours en place). La face aval est raide, l'amont est en pente douce. La surface bétonnée fait environ 70 x 40 m pour une hauteur hors eau d'environ 5 m.

Figure 4. Le barrage vu du versant rive gauche. Août 2022. © V. Thiéry.
