Jean-Marc Mignon. Orange : Vaucluse. La Maison urbaine d'époque romaine : Atlas des maisons de Gaule narbonnaise, 6.II, Service d'Archéologie du Conseil Général de Vaucluse, p. 229-277, 1996, Documents d'Archéologie Vauclusienne. hal-04570746

ORANGE

Vaucluse

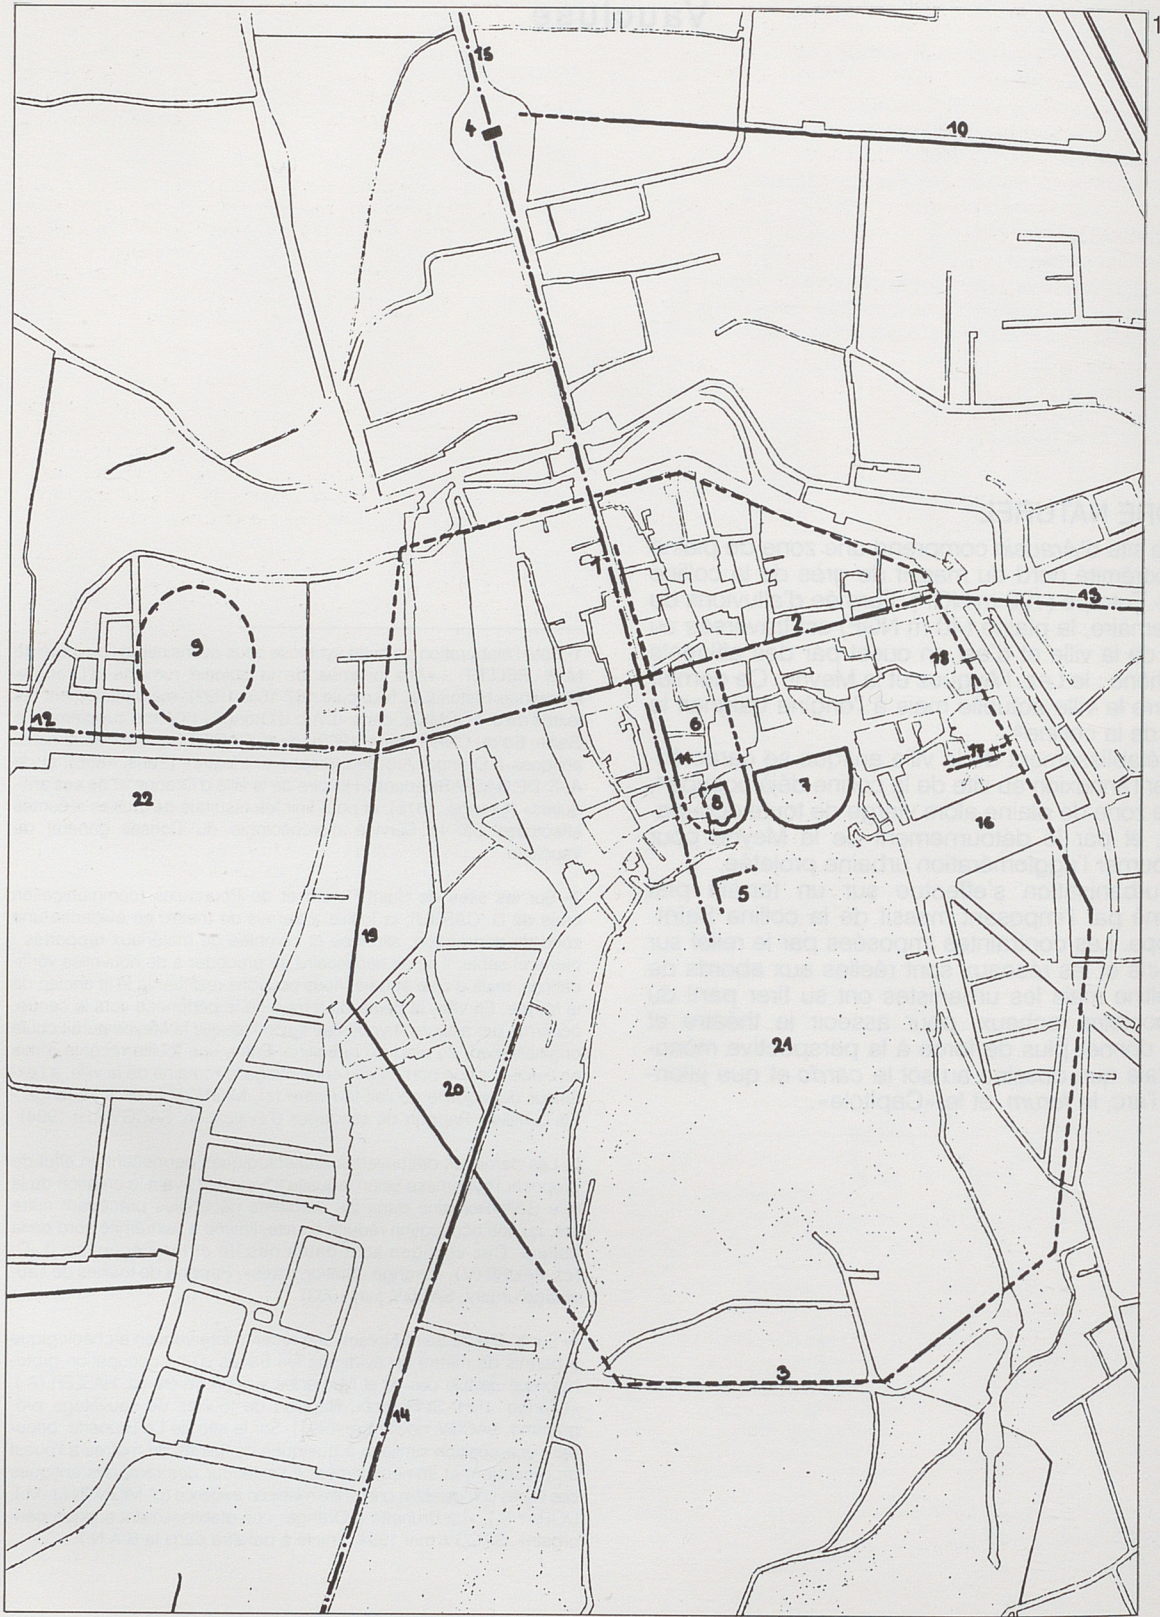
1. Orange - Plan général :

1. Tracé du *cardo*
2. Tracé du *decumanus* (restitué)
3. Tracé de l'enceinte (tronçons connus et restitués)
4. Arc
5. «Capitole»
6. Forum
7. Théâtre.
8. Temple de l'augusteum
9. Amphithéâtre
10. Mur de «Guillume le Taciturne»
11. Mur des arceaux Pontillac

12. Voie en direction du Rhône
13. Voie en direction de Vaison-la-Romaine
14. Voie en direction de Nîmes et Avignon
15. Voie en direction de Vienne et Lyon
16. Cours Pourtoles
17. RHI St-Florent
18. Place des Sept-Cantons
19. Mas des Thermes
20. La Tourre
21. Colline St-Eutrope
22. La Brunette.
