Vienne

Laurence Brissaud, Eric Delaval, Anne Le Bot-Helly, Jean-Luc Prisset. Vienne. La Maison urbaine d'époque romaine: Atlas des maisons de Gaule narbonnaise, 6.II, Service d'Archéologie du Conseil Général de Vaucluse, p. 347-420, 1996, Documents d'Archéologie Vauclusienne. hal-04570958

Les maisons de l'agglomération viennoise VIENNE (Isère) SAINTE-COLOMBE ET SAINT-ROMAIN-EN-GAL (Rhône)

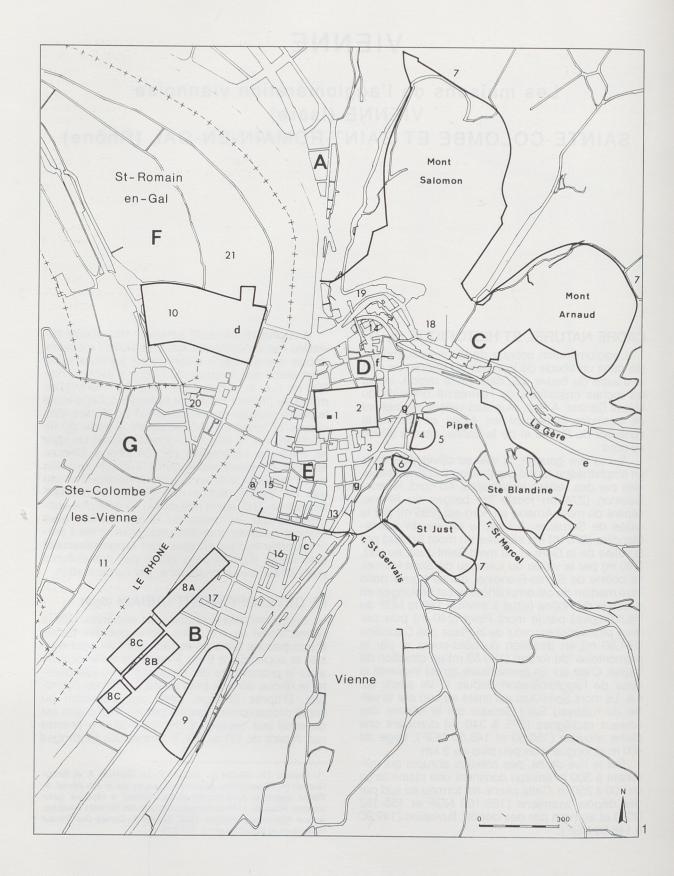
- 1. Plan de l'agglomération viennoise :
- 1. Temple de Rome et d'Auguste
- 2. Forum
- 3. "Sanctuaire et théâtre de Cybèle"
- 4. Théâtre
- 5. "Castrum"
- 6. Odéon

- 7. Enceinte 8. Entrepôts A, B, C, D
- 9. Cirque
- 10. Complexe du Palais du Miroir
- 11. "Thermes du sud"
- 12. Maisons de Saint-Just
- 13. Maisons de la Banque de France

- 14. Maison de Cuvière
- 15. Maisons de la place Saint-Pierre
- 16. Maisons de la place Camille Jouffray
- 17. Maisons de la ZAC des Nymphéas
- 18. Maisons de la rue des Colonnes

- 19. Maison du Faune
- 20. Maisons de la rue Garon
- 21. Maisons de Saint-Romain-en-Gal:
- a- Chambre de Commerce, b- HLM de la place Camille Jouffray, c- Poste, d- Stade nautique, e- CD 41, f- Place des Capucins, g- Rue V. Hugo,

- A- Quartier d'Estressin, B- Quartier des docks, C- Quartier de la vallée de la Gère, D- Centre nord, E- Centre sud, F- Quartier de St-Romain-en-Gal, G- Quartier de Sainte-Colombe.

Notre connaissance de l'habitat viennois dans l'Antiquité est très inégale (fig.1).

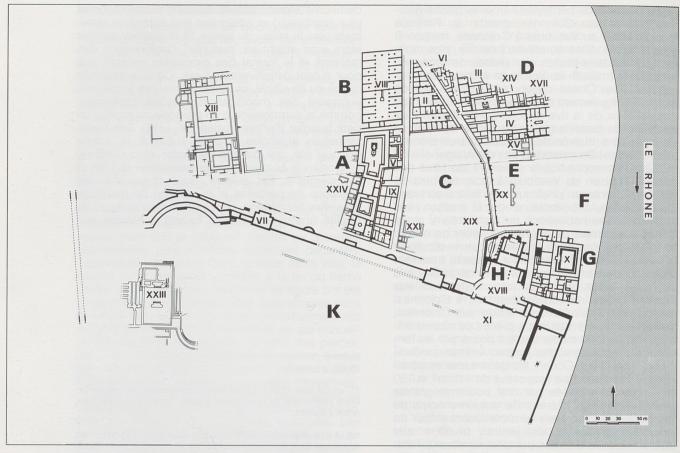
2. Site de Saint-Romain-en-Gal : plan général des vestiges à la fin du lle siècle :

- I. Maison des Dieux Océan
- II. Artisanat et commerces ("marché")
- III. Maison aux Colonnes
- IV. Maison de Sucellus et édifice aux Piliers
- V. Maison aux Cinq Mosaïques
- VI. Petits thermes du Nord
- VII. Portique Nord et hémicycle (ensemble monumental)
- VIII. Grands Entrepôts
- IX. Petits Entrepôts
- X. Maison au Lion
- XI. Portique du Rhône et esplanade centrale (ensemble monumental)

- XIII. Maison A sous le lycée
- XIV. Maison aux Poissons
- XV. Maison
- XVII. Maison anonyme
- XVIII. Thermes des Lutteurs (ensemble monumental)
 - XIX. Maison
 - XX. Maison
 - XXI. Maison à la Colombe
- XXIII. Thermes du Palais du Miroir (ensemble monumental
- XXIV. Maison.
- A, B, C... Ilots.
- En pointillé: Axe de cadastration primitif.

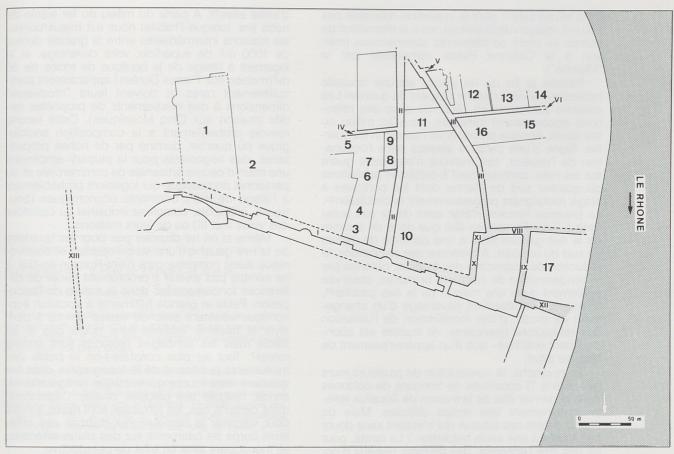
3. Site de Saint-Romain-en-Gal : plan de localisation des rues et des maisons présentées :

- 1. Maison A sous le lycée
- 2. Maison B sous le lycée
- 3. Maison à la Citerne
- 4. Maison aux Pierres Dorées
- 5. Maison au Grand Péristyle
- 6. Maison au Vestibule à Colonnes
- 7. Maison des Dieux Océan
- 8. Maison au Bassin Excentré
- 9. Maison aux Cinq Mosaïques
- 10. Maison à la Colombe
- 11. Maison au Portique Peint
- 12. Maison aux Colonnes13. Maison aux Poissons
- 14. Maison anonyme
- 15. Maison au Vivier
- 16. Maison de Sucellus
- 17. Maison au Lion.

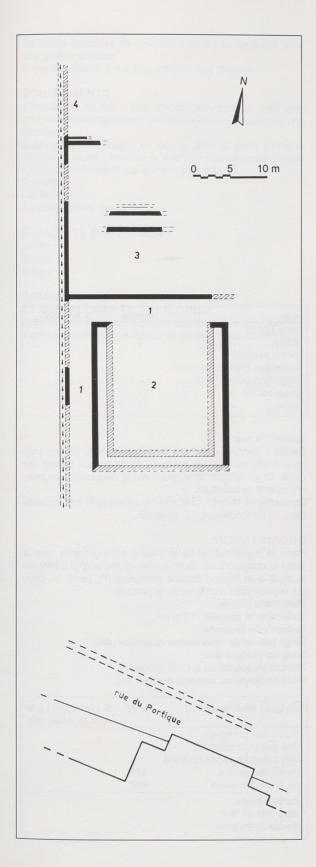
fiche n° 2

Plan: un péristyle (1) et probablement un ou plusieurs corps

de bâtiment de part et d'autre.

Jardin: oui (2).

Bassin: en U, à l'intérieur du jardin 2.

Maison très incomplète, rapidement dégagée et quasiment inédite. Ses inventeurs rattachent les vestiges à l'habitation voisine A, mais la présence d'un *ambitus* suggère l'existence de deux propriétés.

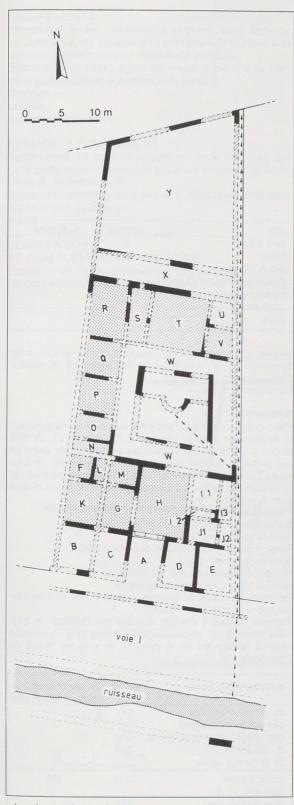
plan des vestiges existants

Étage (nature de l'information et surface utile) : trace d'un escalier sur le mur ouest de la boutique D, tandis que la pièce L peut correspondre à l'emplacement d'un escalier propre à la maison.

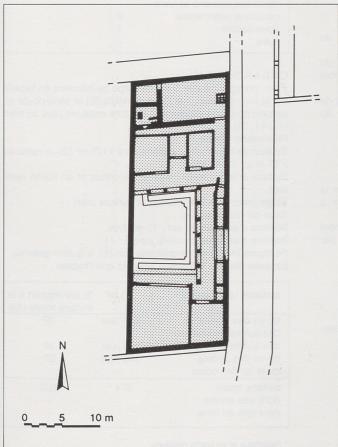
Portiques (nombres de galeries): un avec deux galeries (2, 10). Un auvent peut couvrir la galerie 9.
