Des objets matériels aux données numériques : enjeux de numérisation multi-échelle et multi-temporelle

Comte F.¹, Gattet E.², Mouaddib E. M.³, Pamart A.¹, Saleri R.⁴

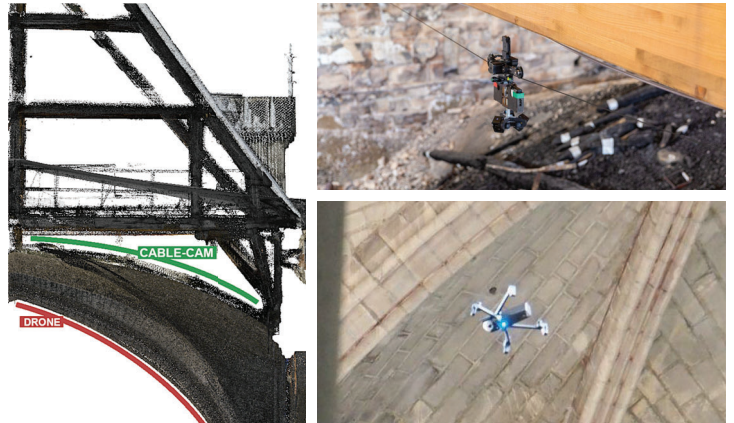
L'accumulation et l'enchevêtrement des vestiges de la charpente accumulés au dessus des voûtes de Notre-Dame pendant l'incendie ainsi que la pose successive d'un plancher technique de protection (visible à gauche) rendait impossible le déploiement d'un drone pour les relevés photogrammétriques permettant de documenter périodiquement le déblaiement de l'extrados des voûtes.

C'est par la mise au point d'un protocole numérique prédictif qu'il a été possible de développer et d'optimiser le positionnement et le fonctionnement d'un cable-cam photographique (en haut à droite) dont la mise en œuvre périodique a pu être effectuée en toute sécurité et à la demande par des personnels non spécialistes (cordistes, photographes). Un drone de petite taille (Parrot Anafi) a pu être en revanche utilisé pour le relevé complet de l'intrados des voûtes (en bas à droite).

Ces deux techniques complémentaires ont ainsi permis de contourner les contraintes de la numérisation de cet espace essentiel de la cathédrale après l'incendie.

Figure 1. Instrumentation utilisée pour la numérisation de l'intrados et de l'extrados des voûtes de Notre-Dame de Paris après l'incendie.
