Tous impliqués dans la lutte contre l'érosion en forêt de Fontainebleau

Morgane Souche. Tous impliqués dans la lutte contre l'érosion en forêt de Fontainebleau. Rendez-vous Techniques de l'ONF, 2024, 79, pp.28-33. hal-04643081

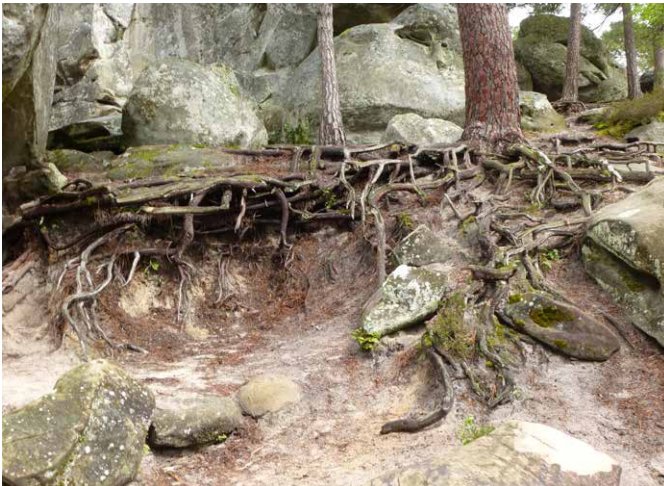
↑ **Figure 9.** Avant/après - Gabion réalisé par l'équipe ONF

Chaque année, les ouvriers forestiers interviennent sur de nombreux chantiers de lutte contre l'érosion, démontrant leur savoir-faire dans une variété de travaux (figures 8 et 9) : mise en défens, emmarchement, revers d'eau, dallages, coffrages, gabions, déplacement de blocs dangereux...
