# Tous impliqués dans la lutte contre l'érosion en forêt de Fontainebleau

Les pas des promeneurs ou les dérapages des vététistes peuvent aussi altérer les sols des forêts les plus fréquentées par le public. Le passage d'une seule personne est négligeable, mais lorsque plusieurs centaines de promeneurs parcourent chaque jour les mêmes circuits, cela commence à compter et il faut agir. Morgane Souche nous explique comment l'ONF contient l'érosion des sentiers en forêt de Fontainebleau.

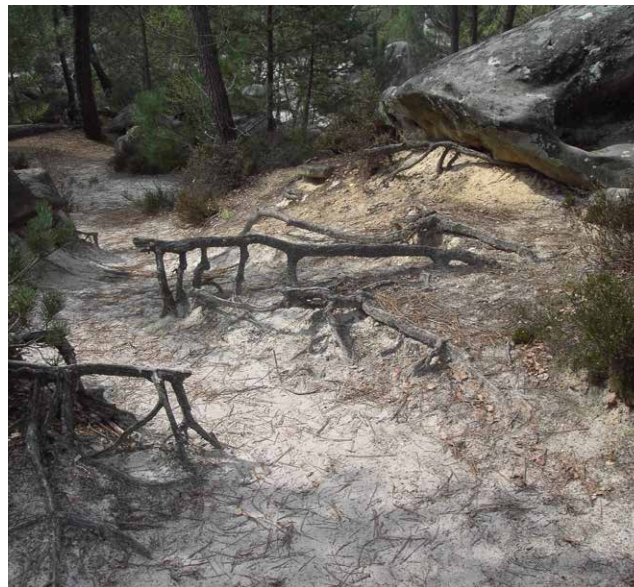
↑ **Figure 2.** Du sable, une pente, un piétinement faisant disparaître la végétation, tous les éléments réunis pour une forte érosion

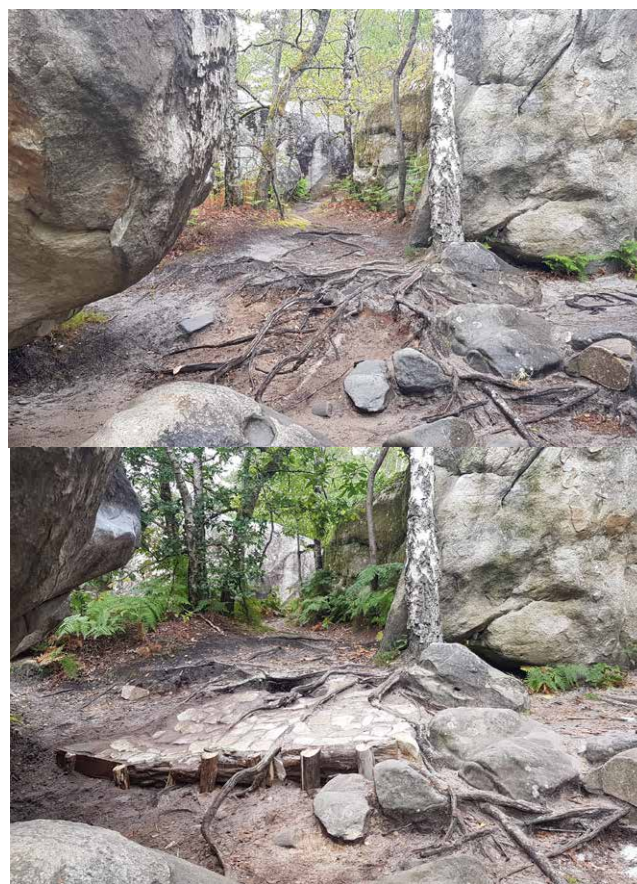
↑ Figure 6. Avant/après : Dallage créé en respectant les éléments présents (racines, blocs) au pied d'un rocher fréquenté par les grimpeurs

« Une restauration est réussie quand on a l'impression que rien n'a été fait... quand par exemple, les pierres sont calées entre les racines, de telle sorte qu'on pense que c'est la racine qui a poussé sur les pierres ! » disait Alain Freytet en 2014 dans le carnet de mission pour la restauration du sentier bleu n°2 en forêt de Fontainebleau. Cependant, en fonction du degré de détérioration ou de la problématique de certains sites, il se peut que de plus gros aménagements doivent être réalisés. Bien que s'intégrant dans le paysage, ils ne resteront pas invisibles aux yeux des promeneurs (figure 6).

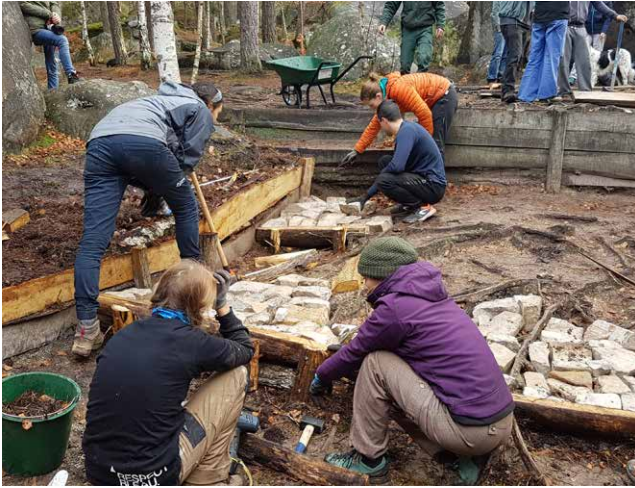
↑ **Figure 7.** Création d’emmarchements avec dallage lors d’un chantier participatif

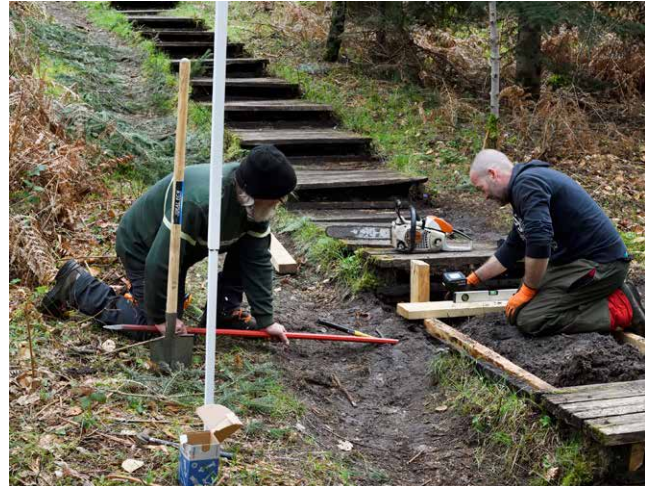
↑ **Figure 8.** Restauration d’un escalier bois

Chaque année, les ouvriers forestiers interviennent sur de nombreux chantiers de lutte contre l’érosion, démontrant leur savoir-faire dans une variété de travaux (figures 8 et 9) : mise en défens, emmarchement, revers d’eau, dallages, coffrages, gabions, déplacement de blocs dangereux...

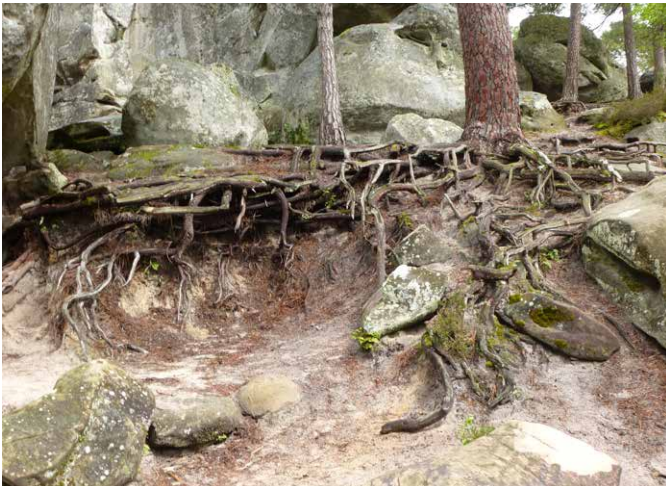
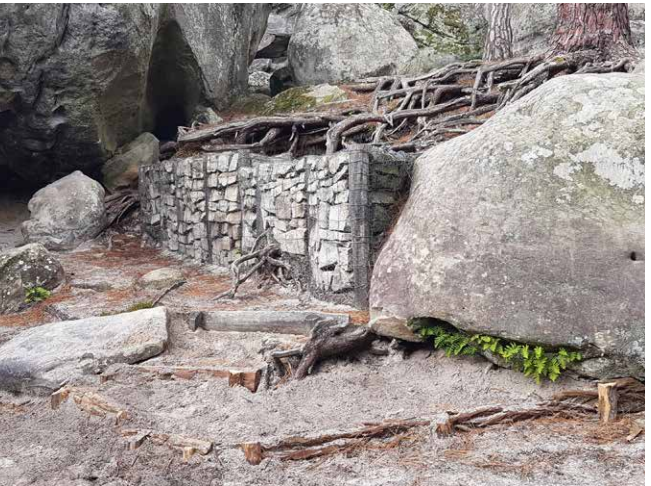
↑ **Figure 9.** Avant/après - Gabion réalisé par l’équipe ONF

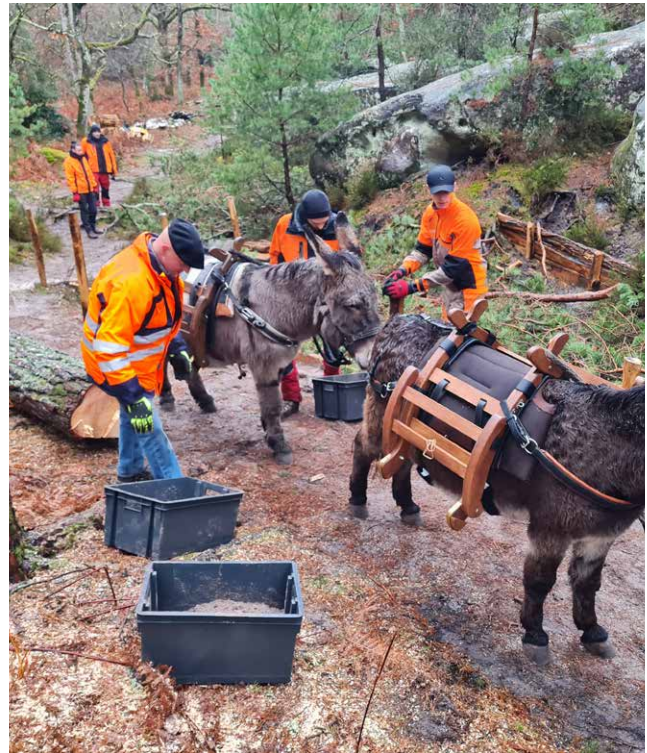
↑ Figure 10. Travail avec des ânes de portage pour acheminer les matériaux sur le chantier

En 2023, un essai quasiment similaire a été réalisé, mais cette fois avec des ânes. Une quantité importante de sable, planches et dosses était nécessaire au chantier mais l'accès était difficile et les délais ne permettaient pas de solliciter l'aide ponctuelle des usagers. Une prestation a alors été commandée à l'Anerie Bacotte de Bois-le-Roi, installée à proximité immédiate de la forêt. Deux ânes de portage ont épaulé les ouvriers forestiers tout au long du chantier, chacun capable de transporter jusqu'à 50 kilogrammes de matériaux (figure 10). Un partenariat très bien perçu par le public et fortement apprécié par les ouvriers qui non seulement ont été soulagés du transport de matériaux, mais ont également eu plaisir à travailler avec ces animaux dans une ambiance paisible et agréable.
