Atténuer l'érosion des sols après un incendie

Marion Toutchkov, Benoît Reymond, Etienne Ebrard, Stéphane Nougulier

Marion Toutchkov, Benoît Reymond, Etienne Ebrard, Stéphane Nougulier. Atténuer l'érosion des sols après un incendie. Rendez-vous Techniques de l'ONF, 2024, 79, pp.34-43. hal-04643116

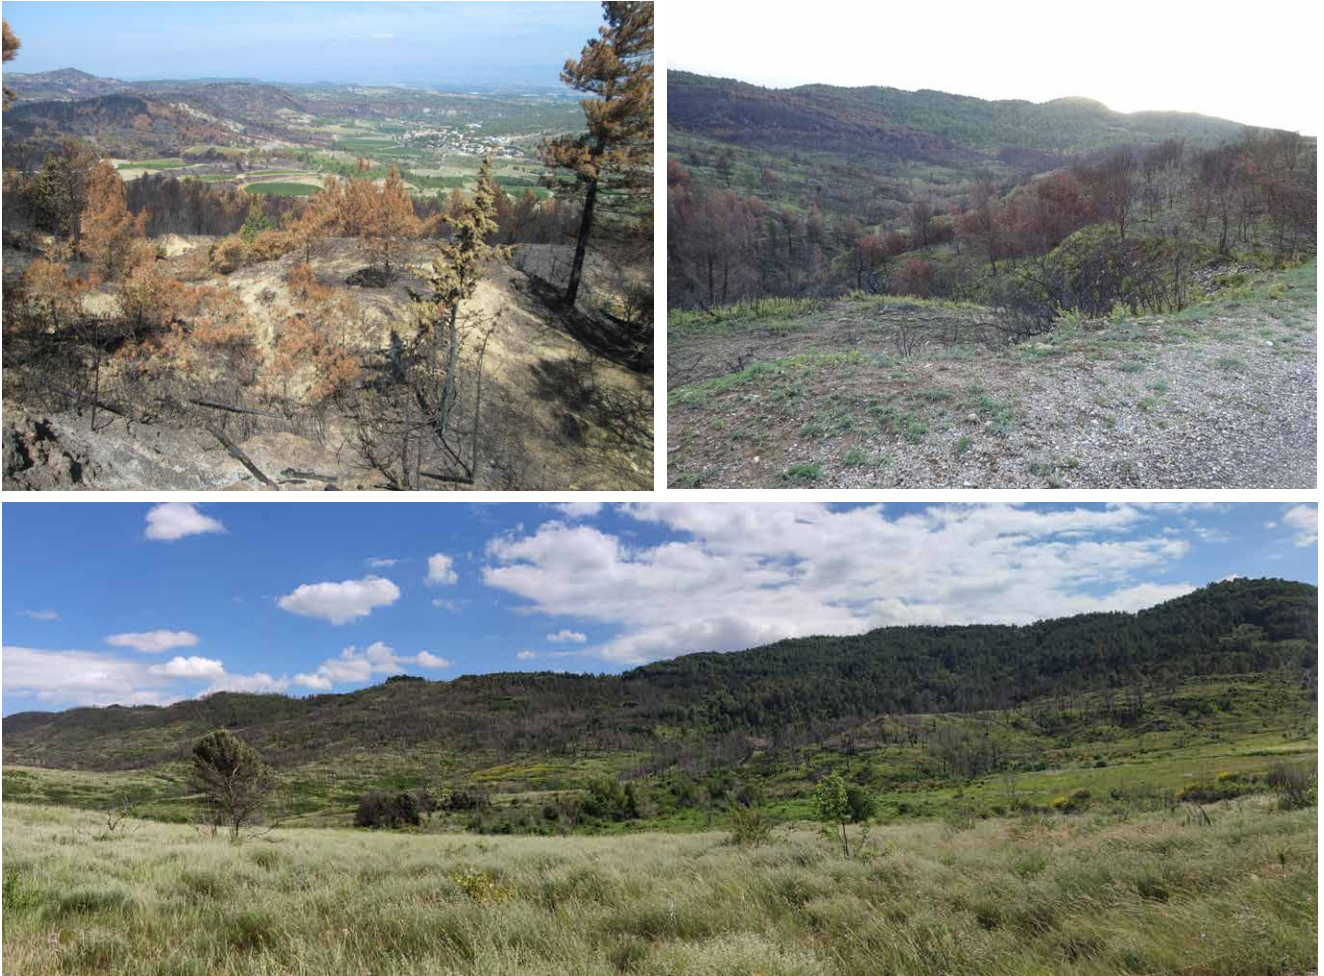
↑ **Figure 7.** Évolution de la végétation après l'incendie du 14 août 2019 à Monze

A Monze (11), l'incendie du 14 août 2019 a impacté une végétation de type garrigue, ainsi que des peuplements fermés de pins. A peine 3 mois après l'incendie, grâce à un automne humide sans épisode pluvieux intense, la végétation rase a rapidement tapissé les sols incendiés. Au bout d'un an la couverture végétale est bonne et au bout de 3 ans elle est totale.

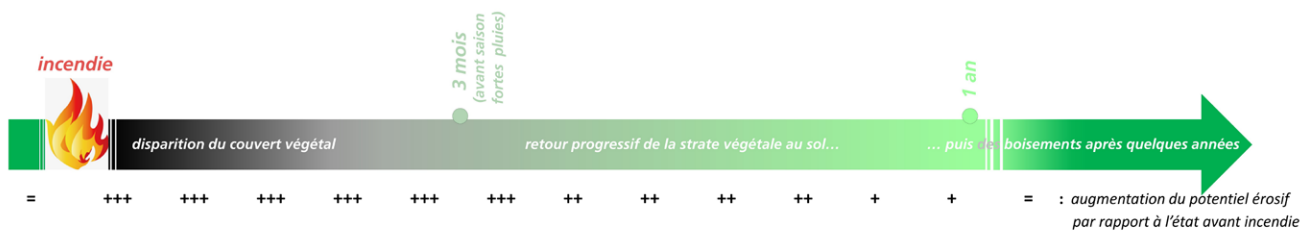
↑ **Figure 8.** Synthèse d'un retour à une érosion "normale"

Le risque d'érosion s'estompe dès lors qu'est reconstitué un couvert d'au moins 30 %. Mais un couvert d'au moins 60 à 70 % est bien plus efficace. Le taux de couverture compte plus que le type de couvert, qui peut aussi bien être constitué de litière, d'herbacées, de rejets ou de semis d'essences arbustives ou arborées.
