Atténuer l'érosion des sols après un incendie

Marion Toutchkov, Benoît Reymond, Etienne Ebrard, Stéphane Nougulier

Marion Toutchkov, Benoît Reymond, Etienne Ebrard, Stéphane Nougulier. Atténuer l'érosion des sols après un incendie. Rendez-vous Techniques de l'ONF, 2024, 79, pp.34-43. hal-04643116

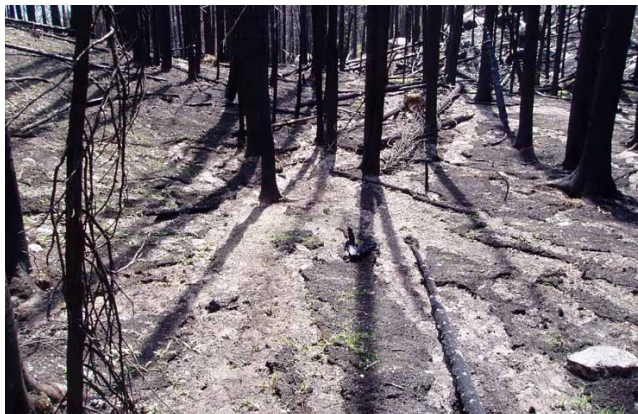
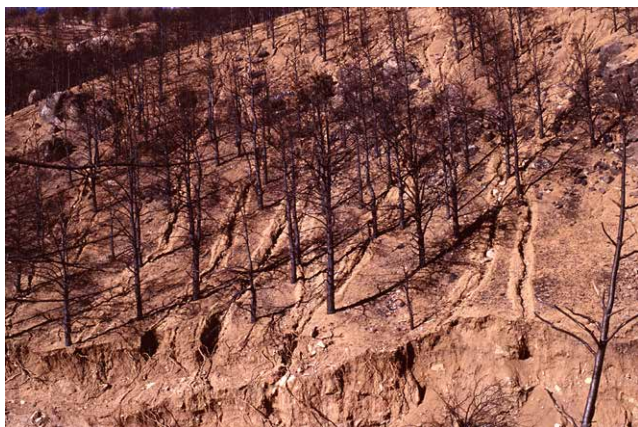
↑ **Figure 1.** Erosion diffuse du sol et ravinement en rigoles

Erosion diffuse du sol (décapage) générée par un écoulement diffus de surface sur des terrains incendiés - © M. Curran

Ravinement en rigoles sur les pentes incendiées de la Buffalo Creek, Colorado - © USGS / photo : John A. Moody

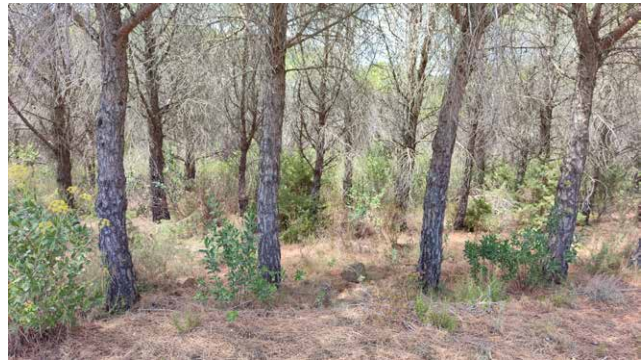
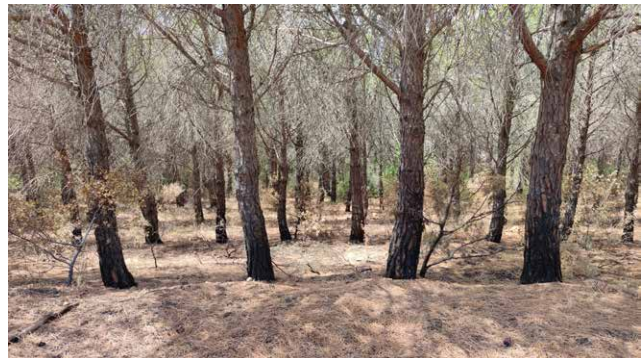
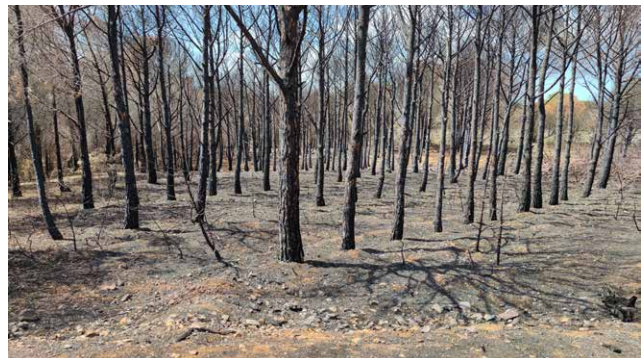
↑ **Figure 2.** Trois exemples de sévérité du feu

Sols en forêt non brûlée

Sols en forêt brûlée avec un indice de sévérité faible

Sols en forêt brûlée avec un indice de sévérité fort

- **Faible** → Au passage rapide d'un feu en sous-bois avec quelques houppiers brûlés,
- **Moyenne** → Au passage d'un feu assez intense pour éliminer toute la végétation du sous-bois et roussir les houppiers,
- **Forte** → Au passage d'un feu intense pour lequel tout est brûlé, jusqu'aux rameaux de diamètre centimétrique.

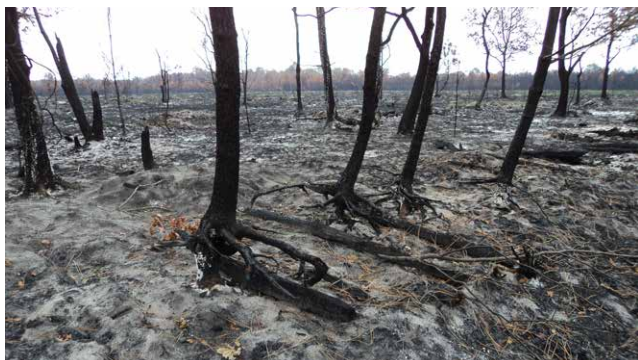
↑ **Figure 3.** Feu de forte sévérité, avec destruction en profondeur de l'horizon humifère du sol sur terrain sableux

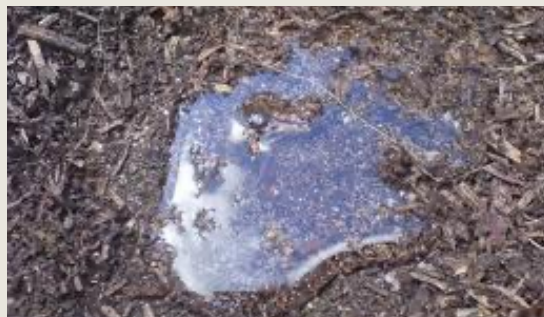
↑ **Figure 4.** Comportement de l'eau sur un sol hydrophobe
Certains sols repoussent l'eau. Ces sols sont appelés « non mouillables », « hydrofuges » ou « hydrophobes ».

L'hydrophobie des sols incendiés est souvent responsable de l'aggravation des ruissellements sur des sols profonds, plutôt à matrice sableuse avec une végétation de type forêts de conifères très denses (cas des feux de Californie et du Colorado, ou encore en Australie).

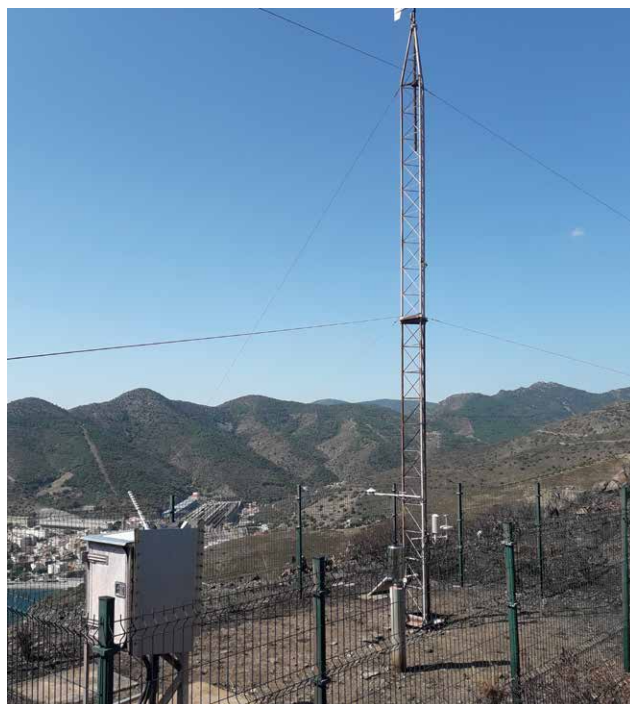
↑ Figure 5. 27 août 2021 (1 mois après le feu)

A Monze (11), l'incendie du 14 août 2019 a impacté une végétation de type garrigue, ainsi que des peuplements fermés de pins. A peine 3 mois après l'incendie, grâce à un automne humide sans épisode pluvieux intense, la végétation rase a rapidement tapissé les sols incendiés. Au bout d'un an la couverture végétale est bonne et au bout de 3 ans elle est totale.

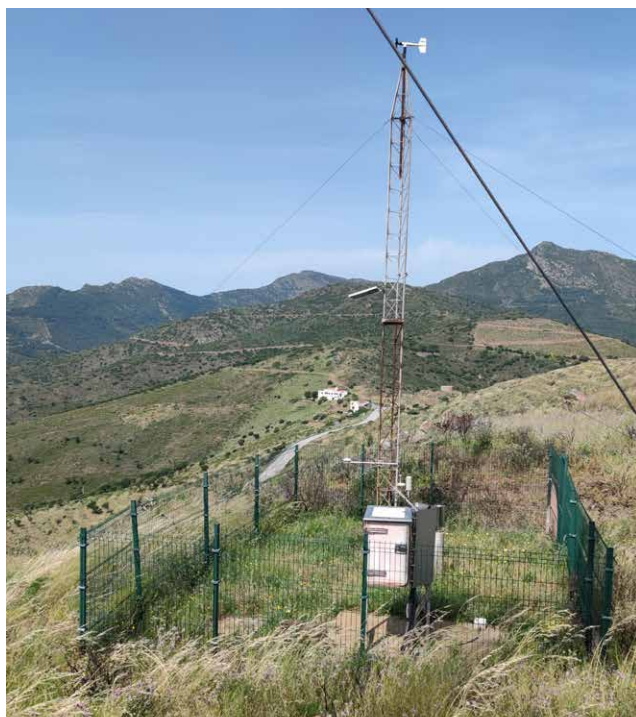
↑ Figure 6. 20 mai 2022 (11 mois après le feu)

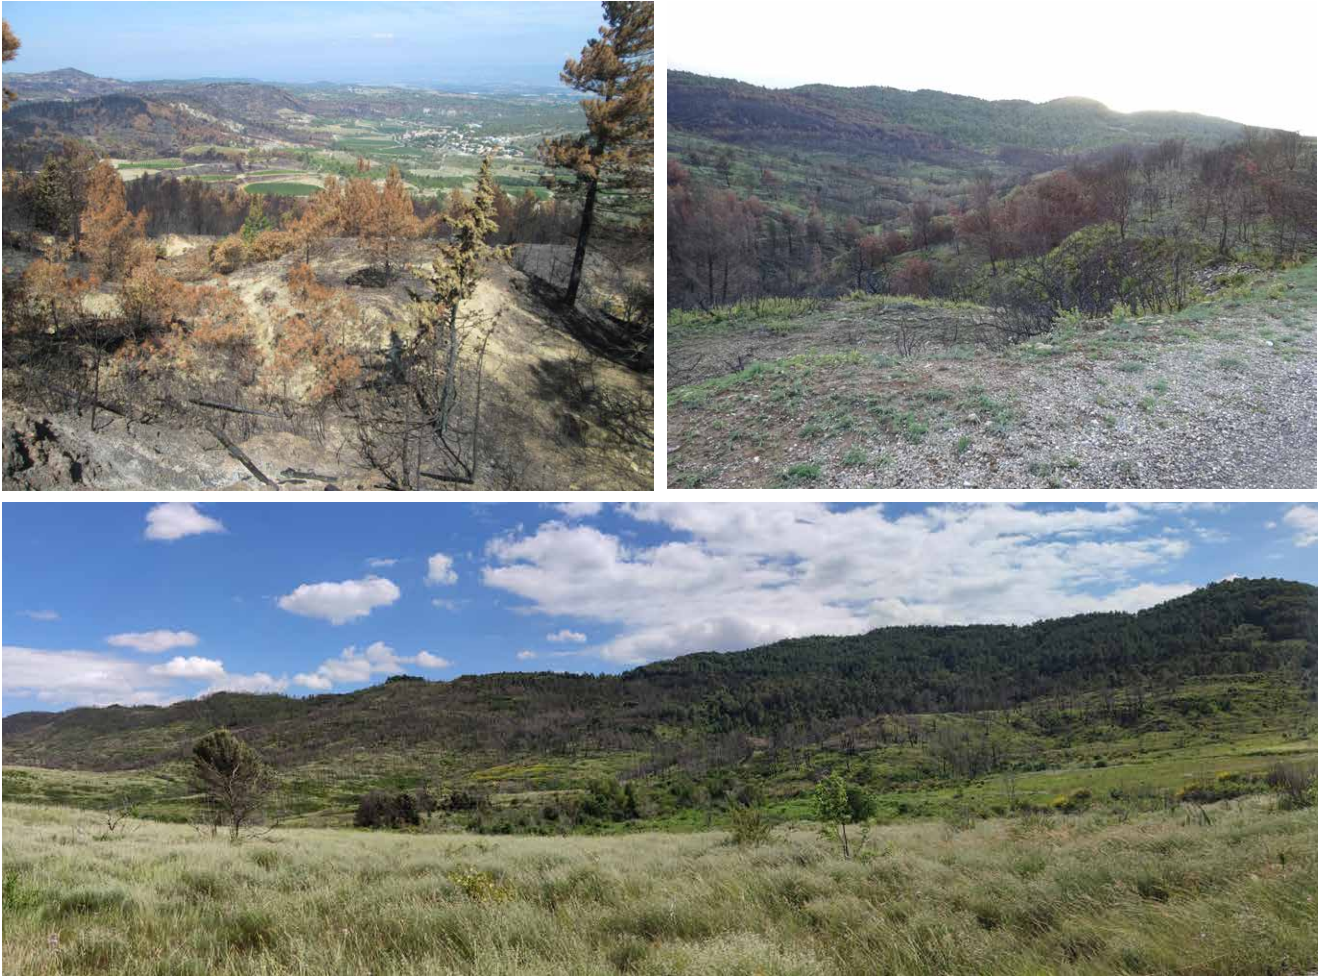
↑ **Figure 7.** Évolution de la végétation après l'incendie du 14 août 2019 à Monze

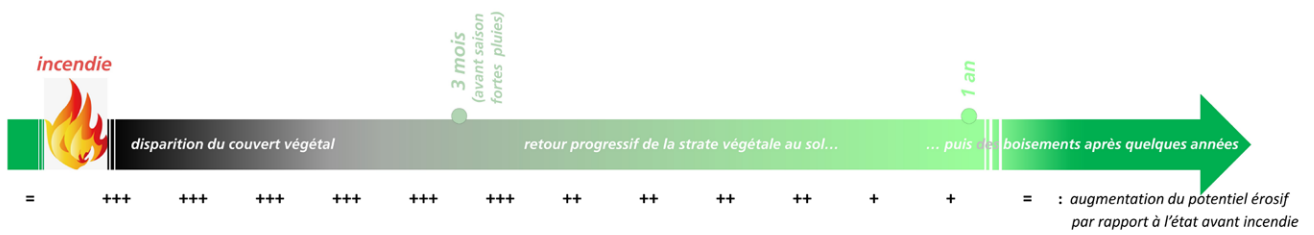
↑ **Figure 8.** Synthèse d'un retour à une érosion "normale"

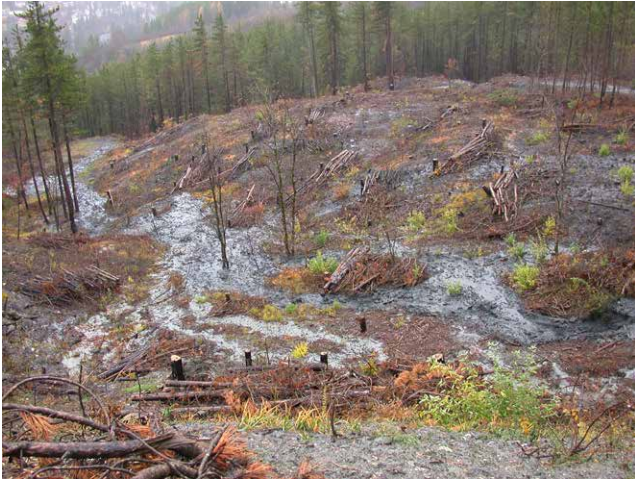
↑ **Figure 11.** Pluies intenses affectant un versant traité en fascinage

La mise en fascines des bois brûlés sur les versants consiste à disposer les bois brûlés parallèlement aux courbes de niveau en les adossant à des souches hautes. La disposition des bois et des branchages dans les fascines, de même que la disposition des fascines dans le versant, sont généralement étudiées pour retenir autant de sédiments que possible. C'est la mesure la plus utilisée en France car elle peut être mise en œuvre avec les matériaux présents sur place, en synergie avec le recépage et le gommage paysager qui consiste à abattre les arbres brûlés afin qu'ils soient moins visibles.

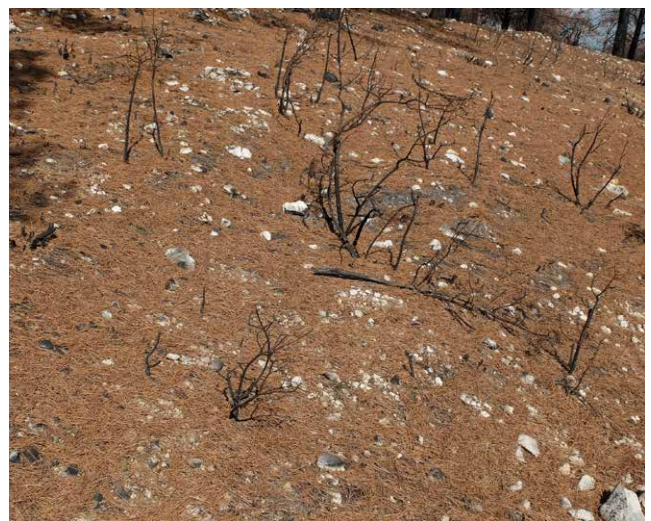
↑ **Figure 12.** Aiguilles roussies ayant chuté au sol, assurant un bon couvert temporaire

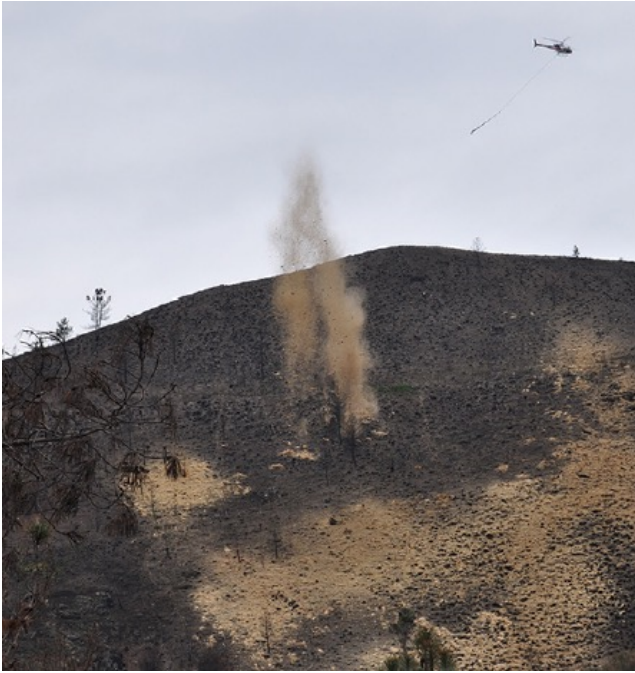
↑ **Figure 13.** Mise en place de mulch par hélicoptère (2015, Navia de Suarna, Lugo, Espagne) Photo issue de Girona, 2021

En mesure d'urgence, une technique courante à l'étranger est le mulching. Il s'agit d'épandre un matériau à la surface du sol pour le protéger. Le mulch évite la formation de croûtes de battance, améliore l'infiltration et limite l'érosion diffuse et le transfert de sédiments vers l'aval. En outre, il crée un microclimat moins aride qui favorise la germination et la reprise de la végétation.

La paille est le matériau le plus utilisé et son efficacité est reconnue. Aux Etats-Unis et dans certaines régions d'Espagne, l'épandage de paille par hélicoptère a supplanté les fascines car il est très rapide à mettre en place et relativement peu coûteux. Les seules restrictions sont liées à la tenue en place du mulch, difficile dans les secteurs les plus ventés et, dans une moindre mesure, les plus pentus.
