Marion Toutchkov, Benoît Reymond, Etienne Ebrard, Stéphane Nougulier. Atténuer l'érosion des sols après un incendie. Rendez-vous Techniques de l'ONF, 2024, 79, pp.34-43. hal-04643116

# Atténuer l'érosion des sols après un incendie

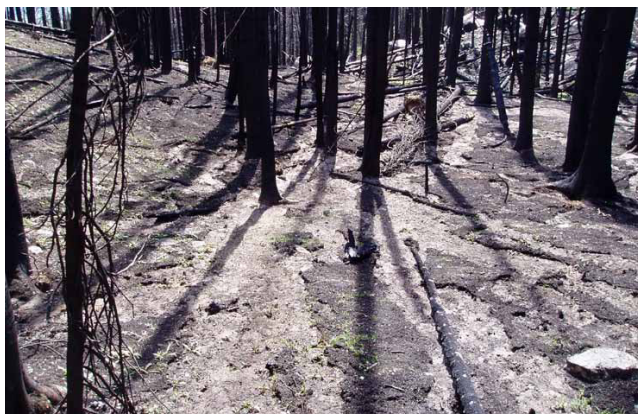
↑ **Figure 1.** Erosion diffuse du sol et ravinement en rigoles

Erosion diffuse du sol (décapage) générée par un écoulement diffus de surface sur des terrains incendiés - © M. Curran

Ravinement en rigoles sur les pentes incendiées de la Buffalo Creek, Colorado - © USGS / photo : John A. Moody

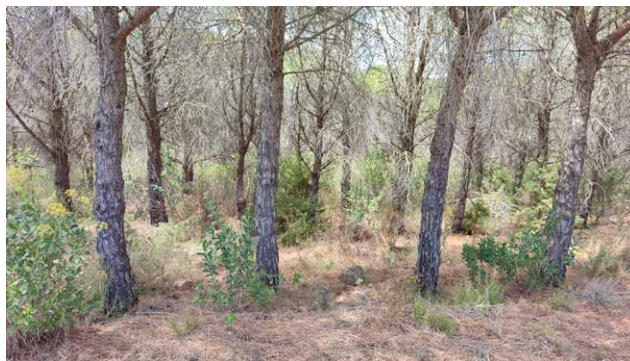
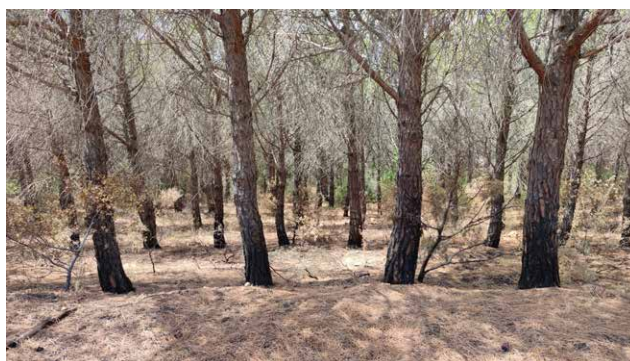
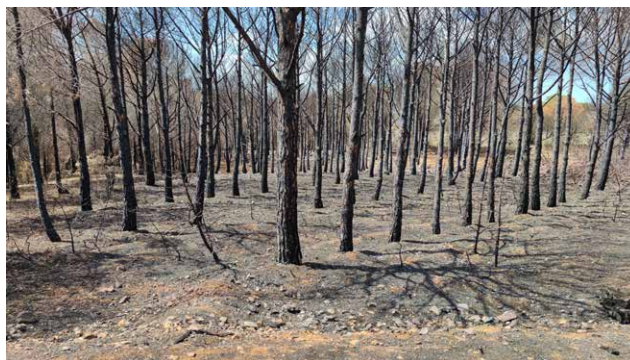
↑ **Figure 2.** Trois exemples de sévérité du feu

Sols en forêt non brûlée

Sols en forêt brûlée avec un indice de sévérité faible

Sols en forêt brûlée avec un indice de sévérité fort

La sévérité du feu peut être très variable. On l'évalue comme :

- **Faible** → Au passage rapide d'un feu en sous-bois avec quelques houppiers brûlés,
- **Moyenne** → Au passage d'un feu assez intense pour éliminer toute la végétation du sous-bois et roussir les houppiers,
- **Forte** → Au passage d'un feu intense pour lequel tout est brûlé, jusqu'aux rameaux de diamètre centimétrique.

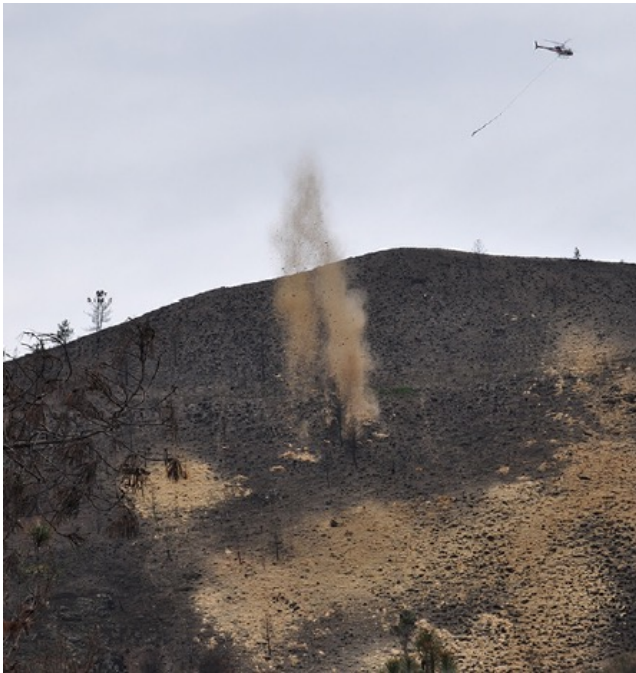
↑ **Figure 13.** Mise en place de mulch par hélicoptère (2015, Navia de Suarna, Lugo, Espagne) Photo issue de Girona, 2021

En mesure d'urgence, une technique courante à l'étranger est le mulching. Il s'agit d'épandre un matériau à la surface du sol pour le protéger. Le mulch évite la formation de croûtes de battance, améliore l'infiltration et limite l'érosion diffuse et le transfert de sédiments vers l'aval. En outre, il crée un microclimat moins aride qui favorise la germination et la reprise de la végétation.

La paille est le matériau le plus utilisé et son efficacité est reconnue. Aux Etats-Unis et dans certaines régions d'Espagne, l'épandage de paille par hélicoptère a supplanté les fascines car il est très rapide à mettre en place et relativement peu coûteux. Les seules restrictions sont liées à la tenue en place du mulch, difficile dans les secteurs les plus ventés et, dans une moindre mesure, les plus pentus.
