## **Vegetation of tidal zones**

## **Végétation et végétalisation des zones de marnage : déterminisme environnemental et perspectives liées à l'utilisation de la télédétection**

E. Dambrine, L. Deveaux, G. Guinet, A. Guerou, B. Boggio, J. Girel

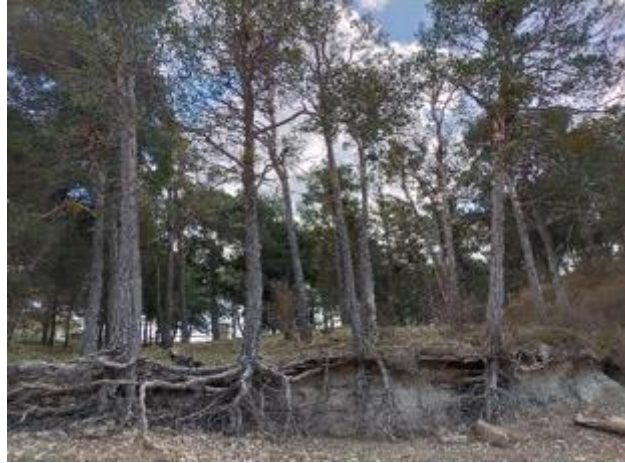
Figure 6 : Pins déchaussés par le batillage sur la marche d'escalier près de Chanteloube. La marche fait environ 1,80m et est exposée N à NO.

La présence de végétation forestière profondément enracinée ne semble pas non plus avoir d'effet majeur (Fig. 6), les vagues creusant autour des racines. Les marches de hauteur modérée sont plutôt situées dans une baie, et celles de hauteur accentuée semblent plutôt positionnées sur un cap, mais

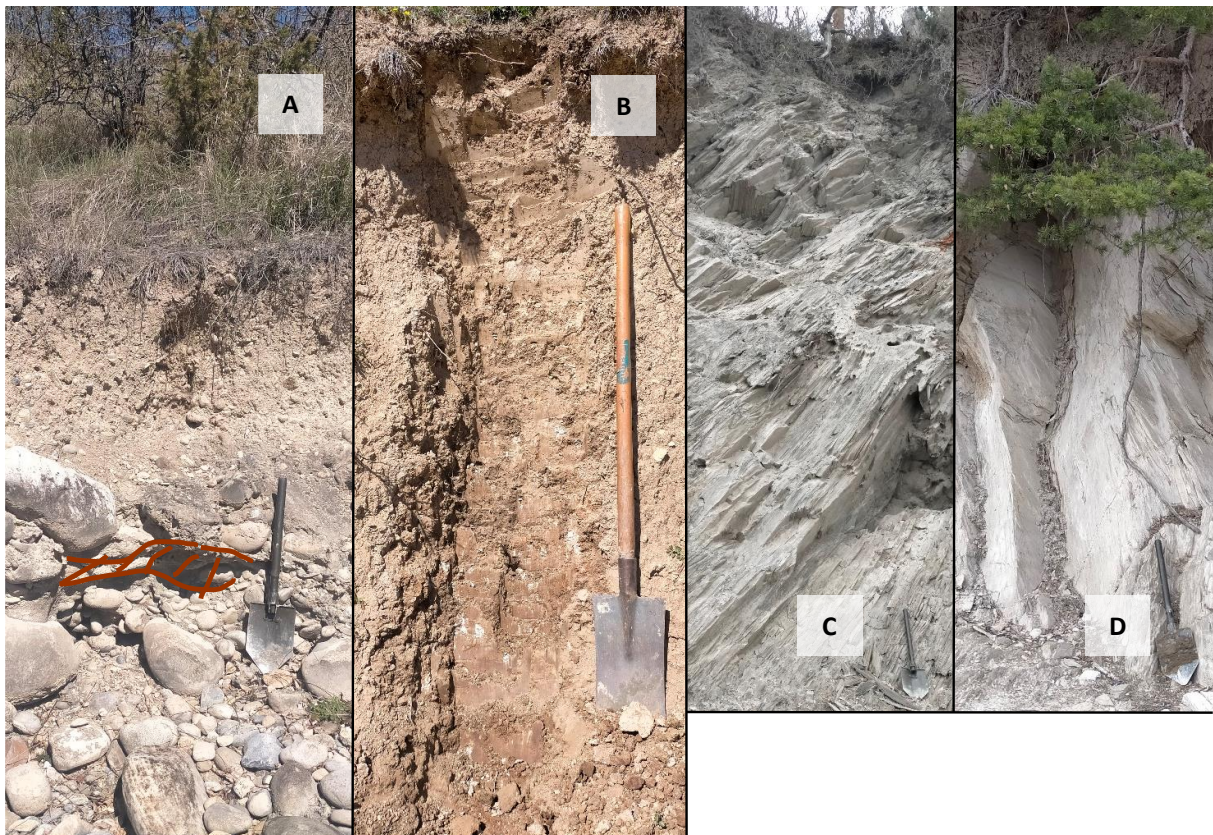
Figure 7 : Inclinaison de la marche d'escalier selon le substrat. A. Marche en conglomérat, le dessin représente un surplomb. Pelle : 60cm. B. Marche constituée de sol. Bèche : 120cm. C & D. Marches en Schiste.

n'est pas systématique. La caractéristique la plus évidente liée à la hauteur de la marche est la pente de la berge directement au-dessus de la marche : lorsque la pente est très faible ( $<10^\circ$ ) la marche est petite à inexistante. A partir d'environ  $15^\circ$ , alors une marche de taille variable apparaît. La pente de la marche elle-même semble surtout influencé par le substrat dont elle est constituée : plutôt surplombante sur des conglomérats (Fig.7A), verticale lorsqu'elle est majoritairement formée aux dépens de sol (Fig. 7B), et très variable lorsqu'elle se développe sur des schistes altérés (environ  $50^\circ$  à surplombante), en relation possible avec le pendage de ce dernier (Fig.7C & D).

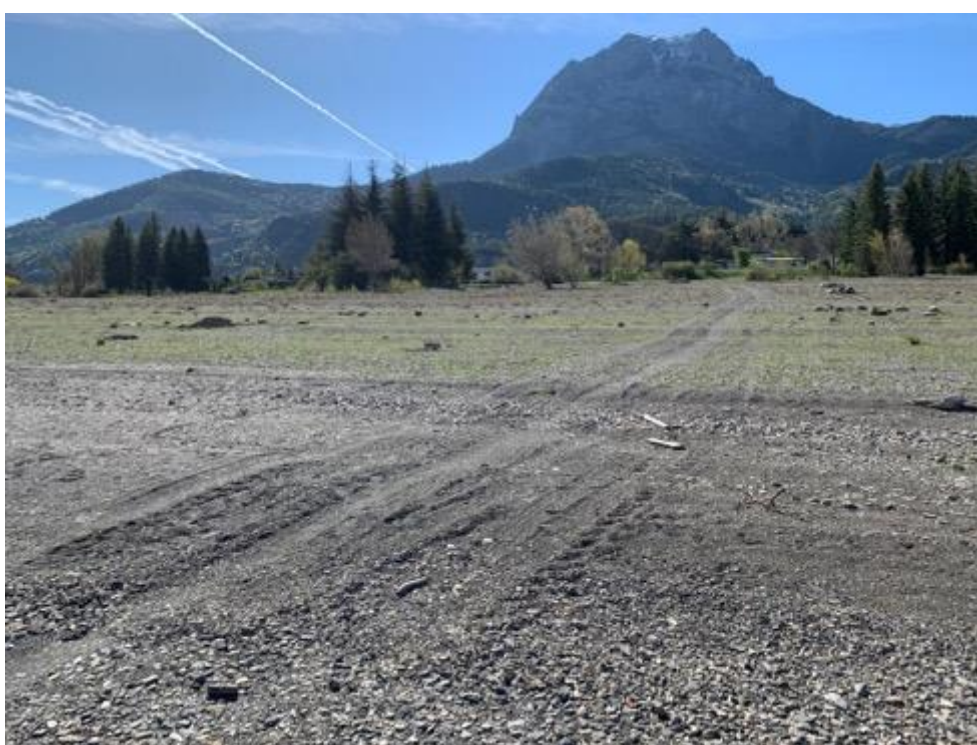
Figure 8 : Zone de marnage du Pré d'émeraude. La végétation de la partie supérieur est majoritairement constitué de *Rorippa sylvestris* (en dormance) et *Arenaria serpyllifolia*. Dans la partie médiane on retrouve principalement *A. serpyllifolia*.

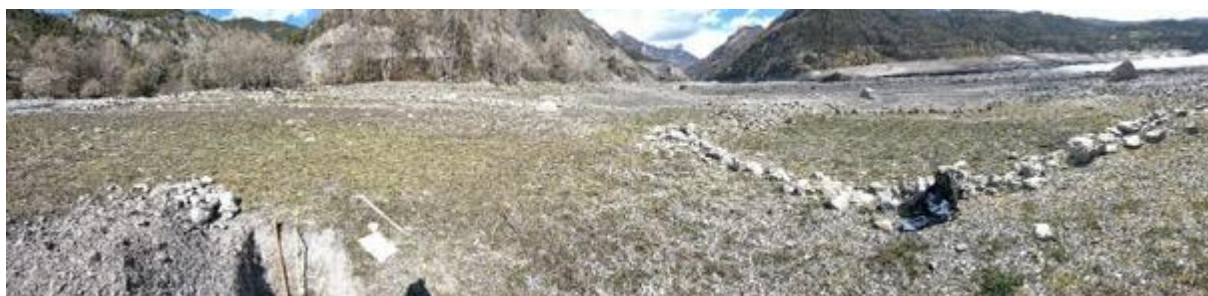
Figure 9 : Zone de marnage du torrent de Parréou.

La végétation est plus dense et étendue (Fig. 9) près du village noyé d'Ubaye et sur les anciennes terrasses agricoles du cône du Parréou, que sur les grands cônes de la rive Sud. La fertilité antérieure du site pourrait exercer une influence et fournir une explication sur la densité de la végétation en place.

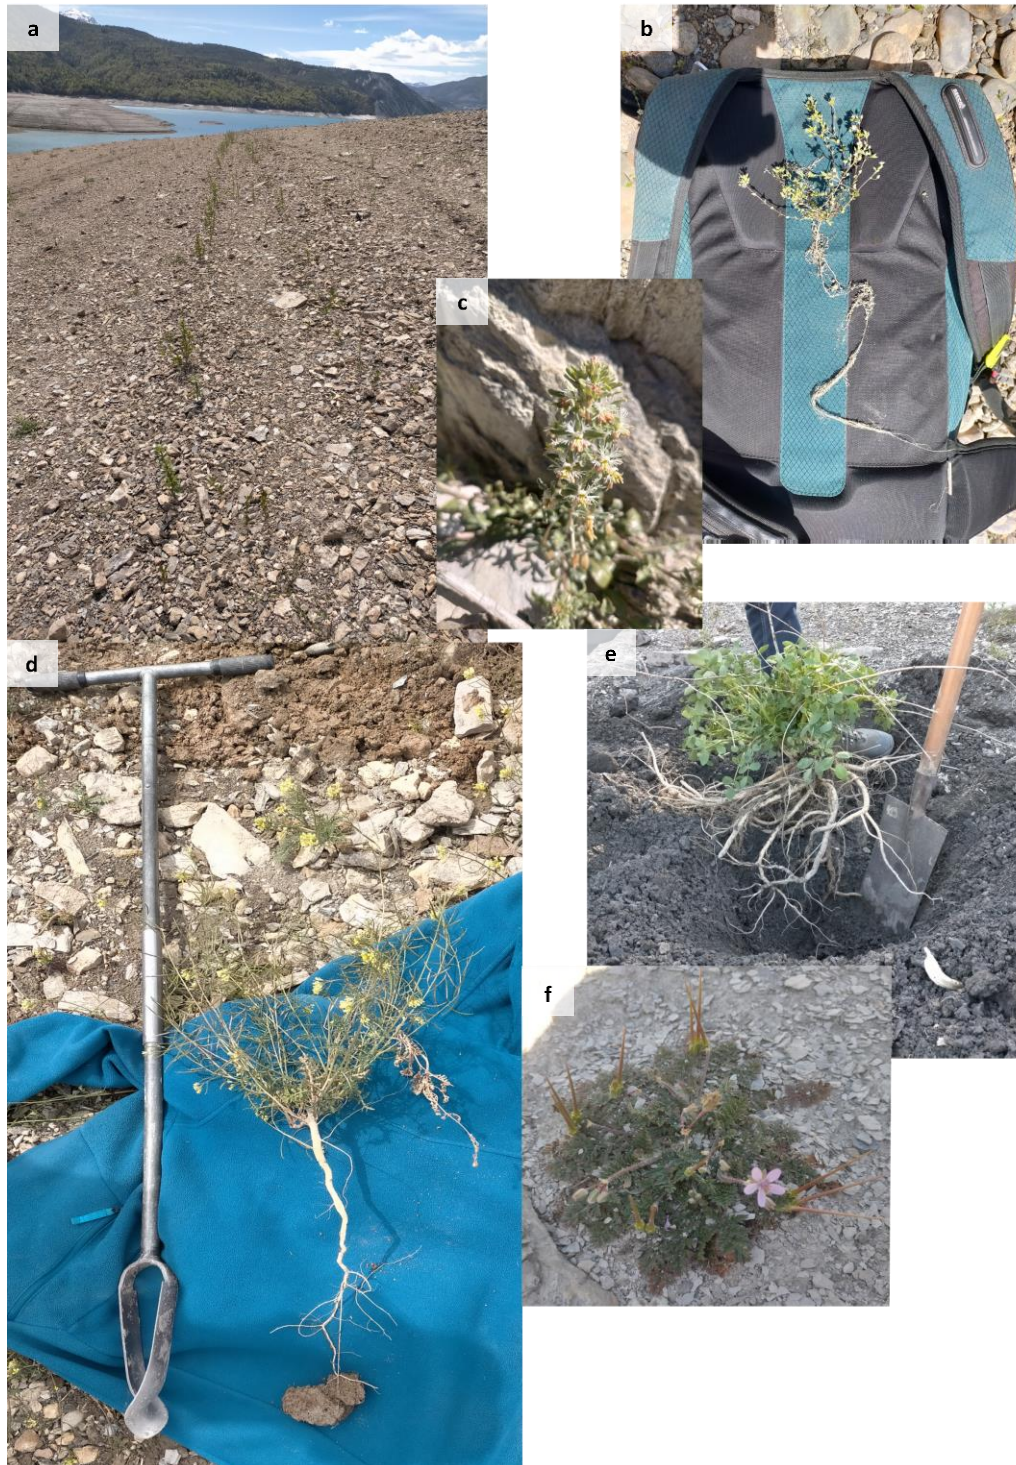
Figure 10 : Photos des principales espèces rencontrées. a. Saules en courbes de niveau ; b. *Arenaria serpyllifolia* avec son système racinaire ; c. *Reseda phyeuma* ; d. *Rorippa sylvestris* avec son système racinaire ; e. *Melilotus sp.* avec son système racinaire ; f. *Erodium sp.*

Les espèces majoritaires sont *R.phyteuma* et *R.sylvestris* (Fig10 c & d). De façon sporadiques on retrouve *P.reptans*, *A.serpyllifolia* et *Erodium sp.*

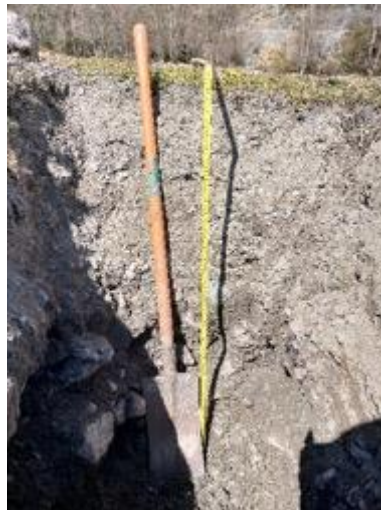
Figure 11 : Fosse du torrent de Parréou. La bêche mesure environ 1,40m.

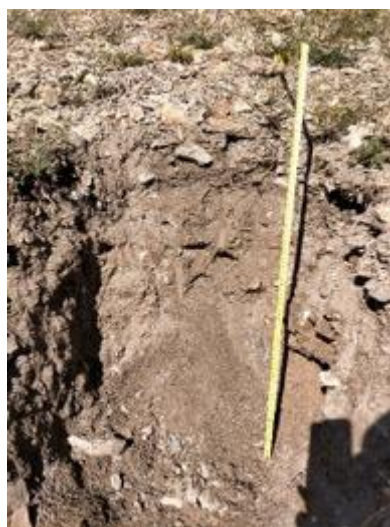
Figure 12 : Fosse de Chanteloube. L'échelle fait environ 90cm.

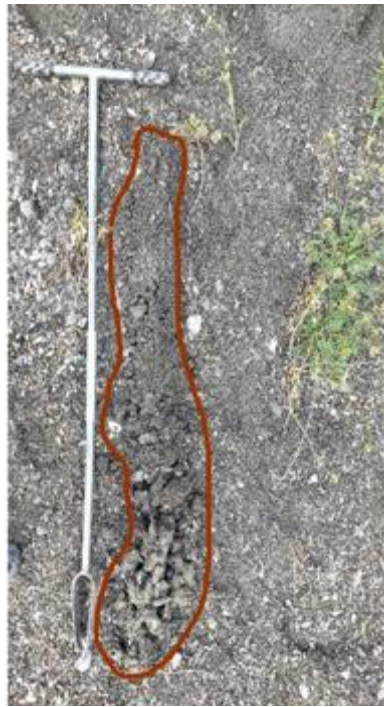
Figure 13 : Carotte du Riou-Bourdou rive droite. La tarière fait 1,20m, la carotte est délimitée en marron.

Dans cette zone, le sol est profond (Fig. 13). En rive gauche, la pente est très forte (35 à 40°) et la végétation quasi-inexistante, mais quelques pieds de *R.phyteuma* sont présent (Fig. 4.B.e). En rive Droite, la pente est assez irrégulière, faible au départ (10°) suivie d'une rupture de pente (25 à 30°) se radoucissant plus bas (20°) (Fig. 4.B.e). On retrouve majoritairement *Melilotus sp.* (*alba* ou *officinalis*, Fig.10.e) sur le haut de la zone de marnage (probablement exondé depuis l'automne 2021) ainsi que *Rorippa sylvestris* sur les deux tiers haut. De façon plus sporadique *Reseda phyteuma* et *Rorippa sp.* (*palustris* et/ou *xanceps*).

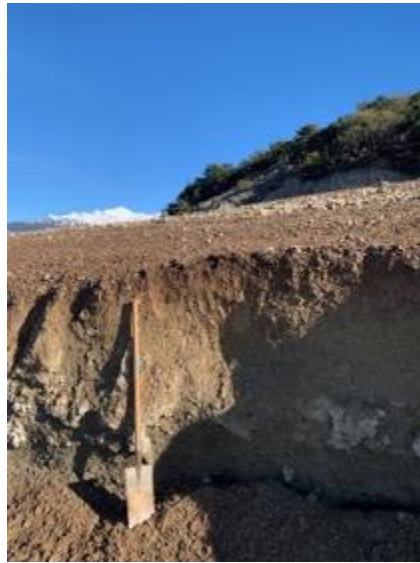
Figure 14 : Ancienne terrasse agricole de Chanteloube. La bêche mesure environ 1,40m.

Cependant, le pavage de surface paraît nécessaire. En effet, à Chanteloube, nous avons pu observer un sol d'ancienne terrasse agricole en pente faible à moyenne, de texture limoneuse, dépourvu de pavage, et qui était également dépourvu de végétation (Fig. 14).

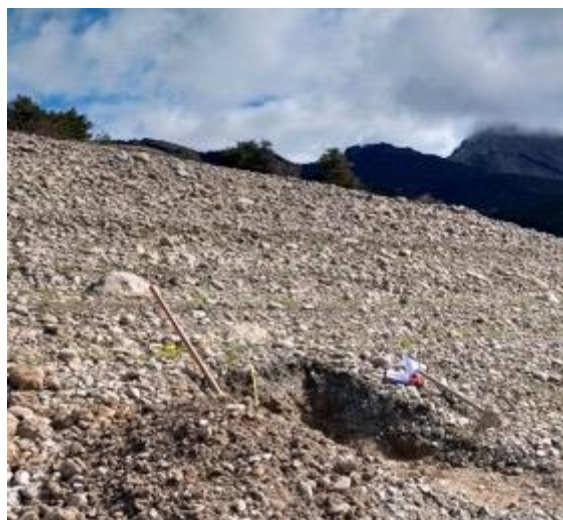
Figure 15 : Ressaut bien visible sur la zone de marnage. Les traits noirs matérialisent les ressauts peu évidents sur la photo. Fosse près du Pont de la grande cote.

Lorsque la pente est intermédiaire, on retrouve des ressauts successifs avec une végétation semblant se concentrer sur les parties bombées (Fig.15).

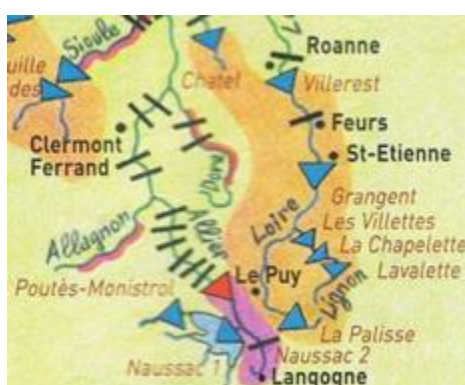
Figure 16 : Les barrages de la haute Loire

Le Réservoir de Villerest est localisé sur la Loire (Fig. 16), en amont de Roanne, à l'aval d'un autre réservoir de grande taille, celui de Grangent et d'une série de retenues sur la Loire et le Lignon. Il couvre 770 hectares (soit le quart de Serre Ponçon) pour 32 km de longueur. Outre la production hydro-électrique, et la prévention de crues dévastatrices, le barrage fait aussi partie du système de sécurité des centrales nucléaires garantissant le refroidissement de leurs réacteurs. Le réservoir a été mis en eau en 1984, soit près de 20 ans après Serre-Ponçon.

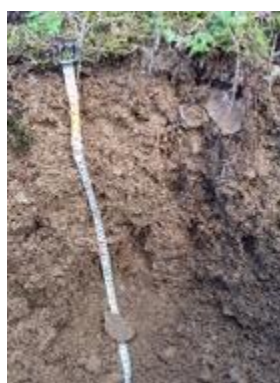
Figure 17 : Sol brun humifère graveleux de prairie au-dessus de la zone de marnage

Il s'insère dans une vallée étroite, qui s'élargit légèrement en amont de Villerest. Le socle géologique est formé d'une coulée de laves anciennes (viséennes). Les roches sont des rhyolithes (laves acides, à plagioclases Na et K, d'une composition proche de granites) et des laves plus alcalines contenant de la calcite, et des microgranites. Ces deux substrats sont présents sur la zone de marnage observée, de manière imbriquée à très faible distance. Les sols non perturbés (Fig. 17), observés dans les prairies et landes en amont des transects sont des sols bruns acides humifères, graveleux, sans caractère andique marqué.

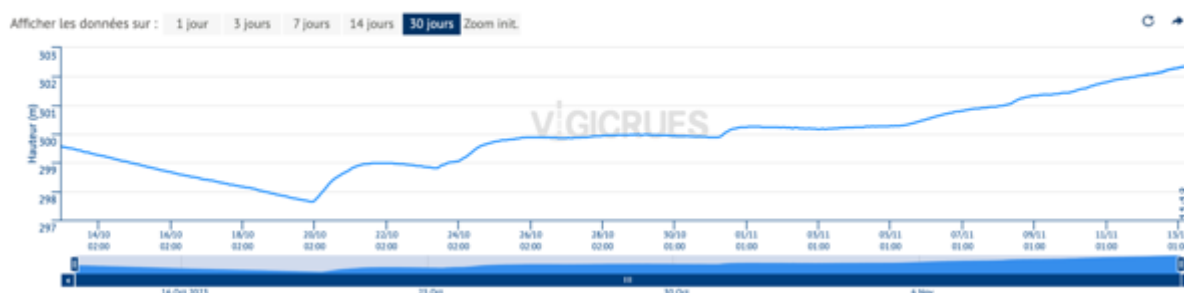
Figure 19 : Variation de la côte au cours du mois précédent nos observations (9-15/11/2023)

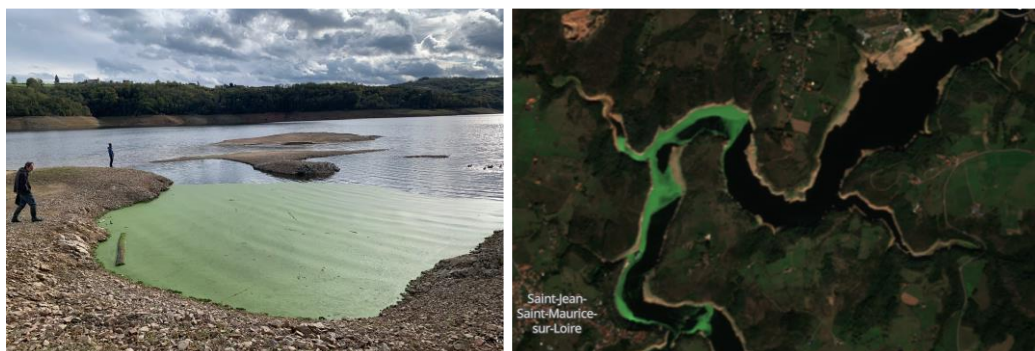
Figure 20 : Blooms à cyanobactéries, observés lors de notre visite et vue par satellite

La retenue est eutrophe, avec des blooms à cyanobactéries fréquents en été, qui justifie la fermeture épisodique de la baignade (Fig. 20).

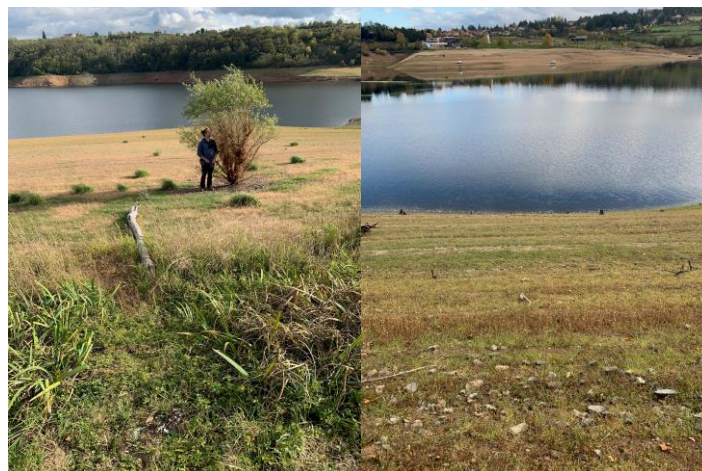
Figure 22 : Végétation de la zone de marnage de Villereest, vue de la partie supérieure du transect, à gauche en rive gauche et à droite, en rive droite

Trois transects ont été étudiés, deux en rives gauche, sur des anciennes prairies et cultures, et un en rive droite, en pente plus forte, principalement sur d'anciennes forêts. Les observations sont très convergentes et donc synthétisées ci-après. De manière générale, la végétalisation de la zone de marnage est très forte (Fig. 22).

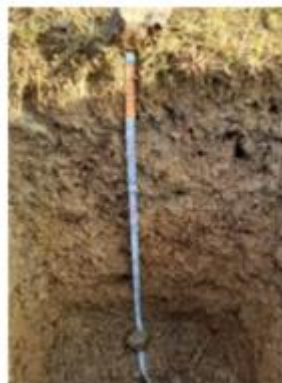
**S** : Dépôt sableux de surface

**Bgr** : Gley réduit

**Bgo** : Gley oxydé

- Un dépôt sableux de surface (S), formé par remaniement des colluvions de pente et soustractions des fines.
- Un horizon de gley réduit (Bgr), grisâtre, de texture variable, sableuse à limoneuse, correspondant soit à l'ancien horizon A des sols de prairie, soit à un dépôt de fines consécutif au remaniement de pente.
- Un horizon de gley oxydé (Bgo), parfois aliotique, c'est-à-dire induré, graveleux, correspondant à l'ancien horizon B/BC du sol antérieur.

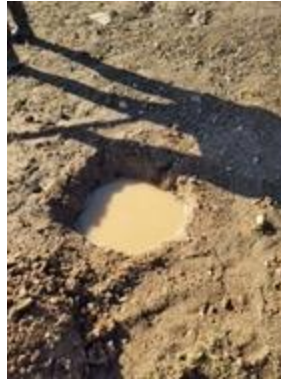
Figure 24 : Fosse creusée la veille des observations, remplie en une nuit de précipitations, et mettant en avant la présence d'un imperméable.

Dans les zones en dépression, où se rassemblent les eaux drainées, ainsi que dans les zones de sourcins le niveau d'eau affleure sous l'horizon S, dans l'horizon réduit, la végétation est moins dense, la renouée presque absente tandis que la digitale domine.

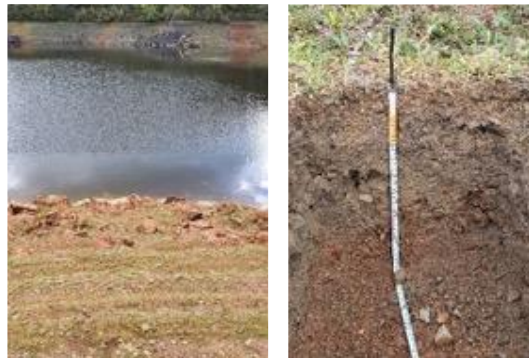
Figure 25: Sols présents à mi-hauteur, après la rupture de pente.

Après la rupture de pente, dans la pente forte en gradins dominant le lac (entre 305 et 300m NGF), la couverture végétale est forte sur le replat des gradins avec une dominance de renouée et faible, sur la pente du gradin. Le sol est du même type qu'au-dessus (Fig. 25).

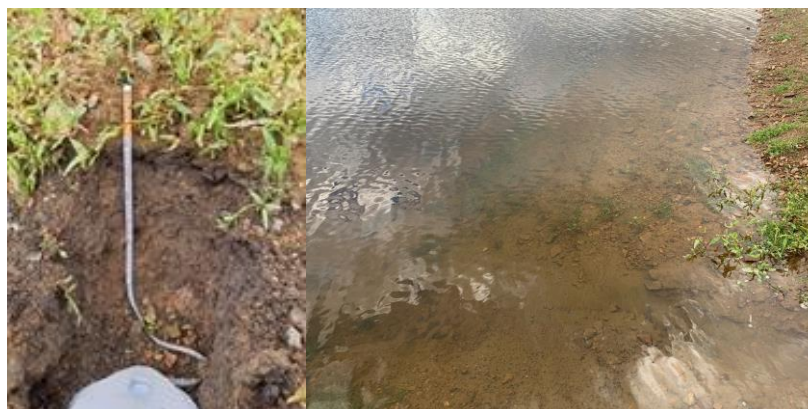
Figure 26 : Sols au bord de l'eau, et dépôt noirâtre organique.

A la lisière de l'eau, sur une bande d'un mètre d'altitude non colonisée par les plantes, car dans la zone de battillage la plus récente, on trouve sous/dans le dépôt sableux de surface, un A11 noirâtre et fibreux organique très foncé provenant probablement de dépôts du lac (Fig. 26). Algues et/ou cyanobactéries ? et sous l'eau, des plantes (renouées...) encore vertes.

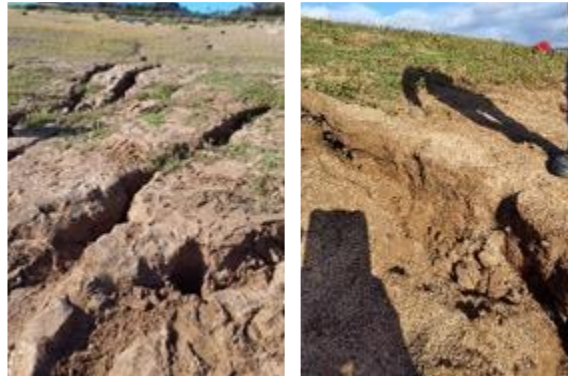
Figure 27 : Sol de petits vallums, de formation deltaïque et présentant un horizon sédimentaire limoneux.

Dans un petit vallum en pente très faible au contact du lac, le dépôt sableux de surface est épaissi (30-50 cm d'épaisseur). Ce dépôt est érodé en ravines de 50 cm de profondeur au maximum. Dans les ravines apparaît un horizon sédimentaire limoneux réduit Gr de 10 cm d'épaisseur, contenant des déchets plastiques probablement formé en milieu deltaïque quand le lac est assez haut.
