Étude du décor sculpté conservé in situ, déposé et déplacé de l'église Saint-Martin-au-Val de Chartres

Étude du décor sculpté

conservé *in situ*, déposé et déplacé de
l'église Saint-Martin-au-Val de Chartres

Estelle Chargé, juillet-août 2024

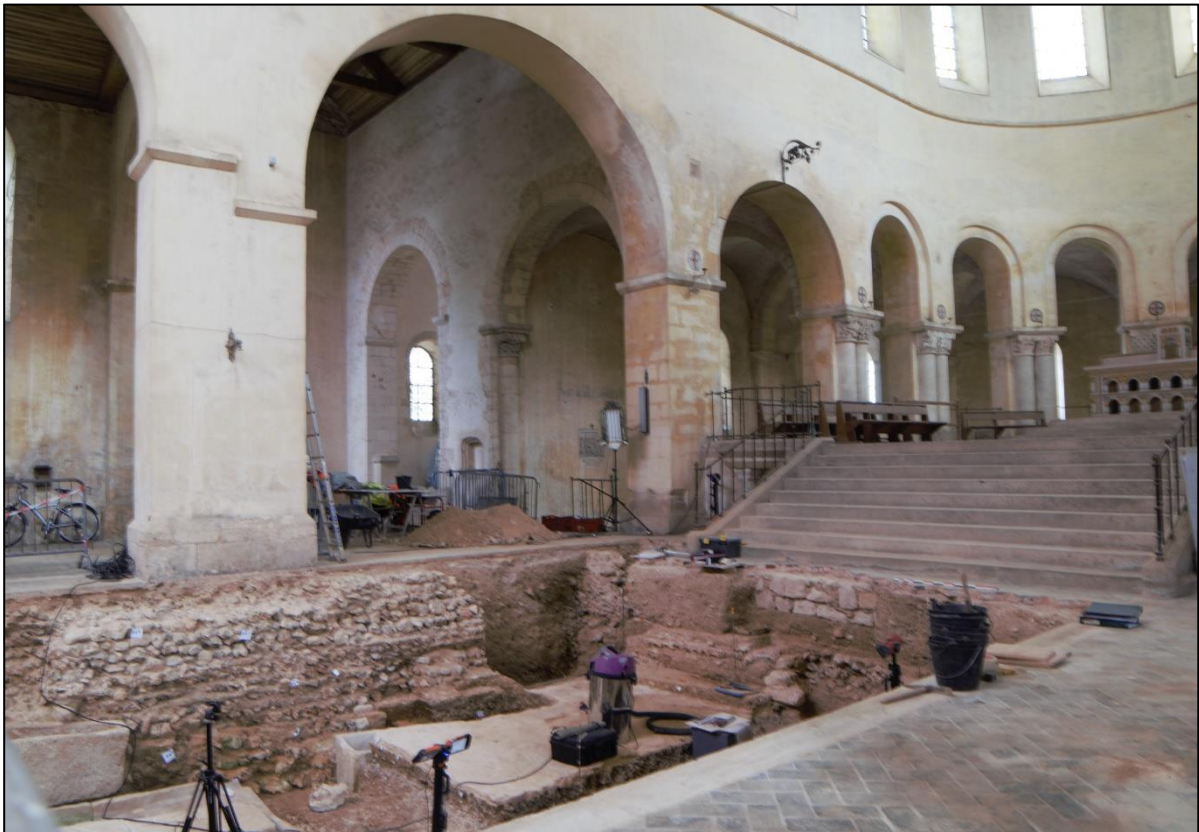
Figure 7- Vue vers le bras nord du transept et l'abside depuis le sud-ouest de la nef. © E. Chargé.

Sur l'extrémité orientale de la nef, des arcades en plein cintre, avec une portée plus importante que les précédentes, ouvrent au nord et au sud sur les bras du transept (**fig. 7**). Sur la partie supérieure au nord de la travée orientale de la nef, une baie géminée en plein cintre semble conserver un aménagement d'origine romane (**fig. 6**). Les bras du transept sont

Dans la partie orientale de l'édifice, la structure du chevet roman semble conservée. L'abside, surélevée, est accessible par une série de marches ouvertes dans l'axe de la travée centrale de la nef (**fig. 6 et 7**). La travée de chœur est différenciée par des arcs en plein cintre ouverts de part et d'autre de l'abside sur le déambulatoire. Ceux-ci sont de moindre portée et hauteur que ceux de la nef. Les arcs retombent dans des piles carrées à l'ouest correspondant avec celles de la nef et dans des piles quadrangulaires plus larges du côté de l'abside. Celles-ci présentent des colonnes géminées engagées sur la partie interne du sanctuaire où sont installés les chapiteaux sculptés romans, ainsi que les imitations néo-romanes des éléments déposés. Elles supportent les arcs surhaussés en plein cintre à doubles rouleaux qui font le tour du rond-point. Le second niveau de l'abside est percé d'une série de baies en plein cintre, correspondants aux baies restaurées de la nef, surmontant chacune des arcades surhaussées du rond-point.

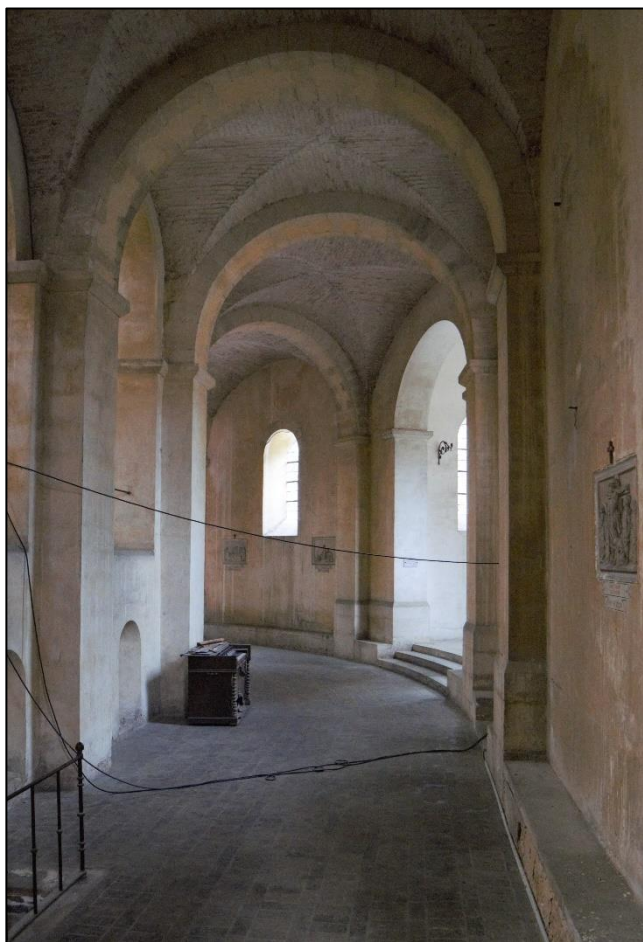
Figure 8 - Vue du déambulatoire depuis son départ du bras sud du transept. © E. Chargé.

Le déambulatoire a été largement repris et consiste en un couloir annulaire dont les travées voutées d'arêtes sont scandées par des arcs en plein cintre retombant dans des pilastres engagés dans les murs gouttereaux (**fig. 8**). Les absidioles sont ouvertes par des arcs en plein cintre et voutées en cul-de-four. Des baies sont percées sur les travées entre les absidioles. Sur la partie interne du couloir annulaire, de petites ouvertures en plein cintre ébrasées dans la partie inférieure du mur de sous-bassement de l'abside permettent un apport de lumière dans la crypte (**fig. 9**). On y accède aujourd'hui par des escaliers installés sur les parties latérales à l'ouest du déambulatoire, débouchant sur les parties occidentales de la crypte (**fig. 5**).

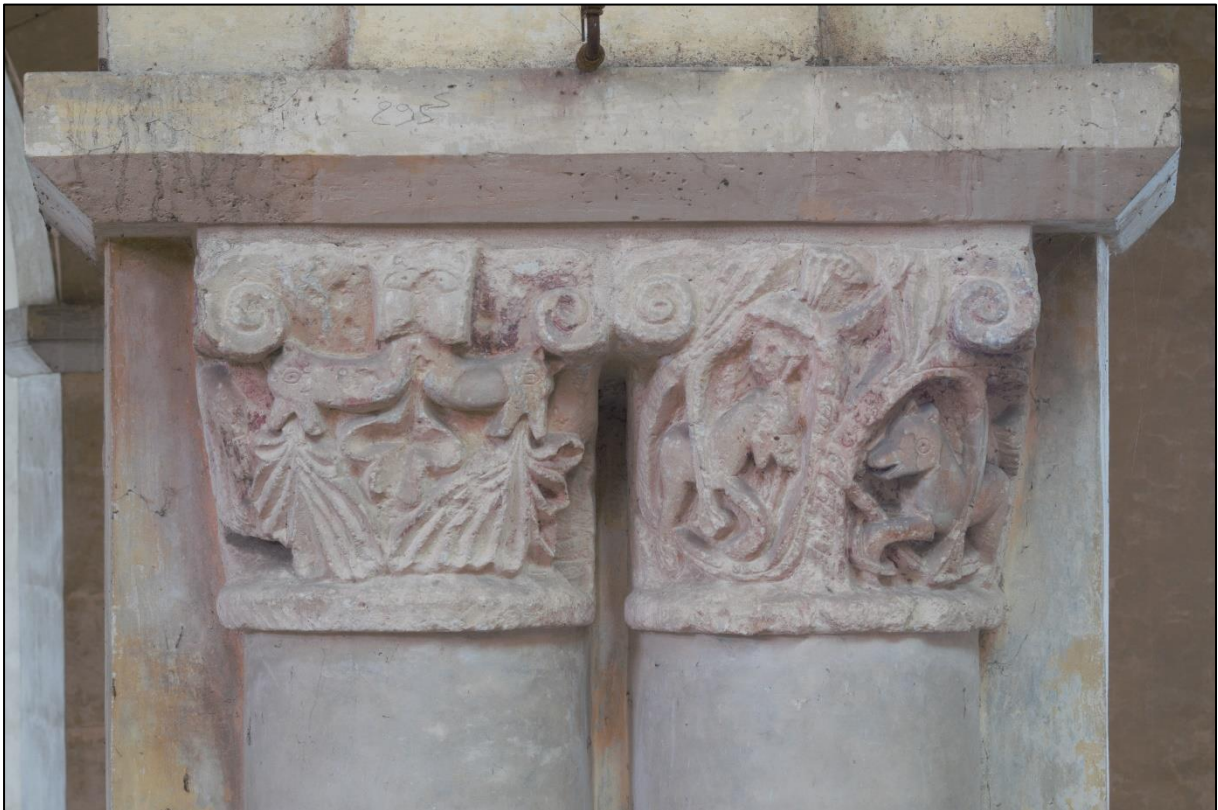
Figure 13 - Vue des chapiteaux A5 (à gauche) et A6 (à droite) de face. © E. Chargé.

Sur les deux corbeilles, les motifs sont différenciés, mais engagent des éléments similaires : végétaux et figures animales au profil allongé, avec un museau développé, une paupière en amande et un œil en ocelle, ainsi que de courtes oreilles pointues. Le fond lisse est visible sur chaque corbeille, avec quelques rehauts de couleurs encore perceptibles, surtout sur la moitié supérieure de la corbeille A5, où de l'ocre et du rouge viennent s'installer entre les motifs.

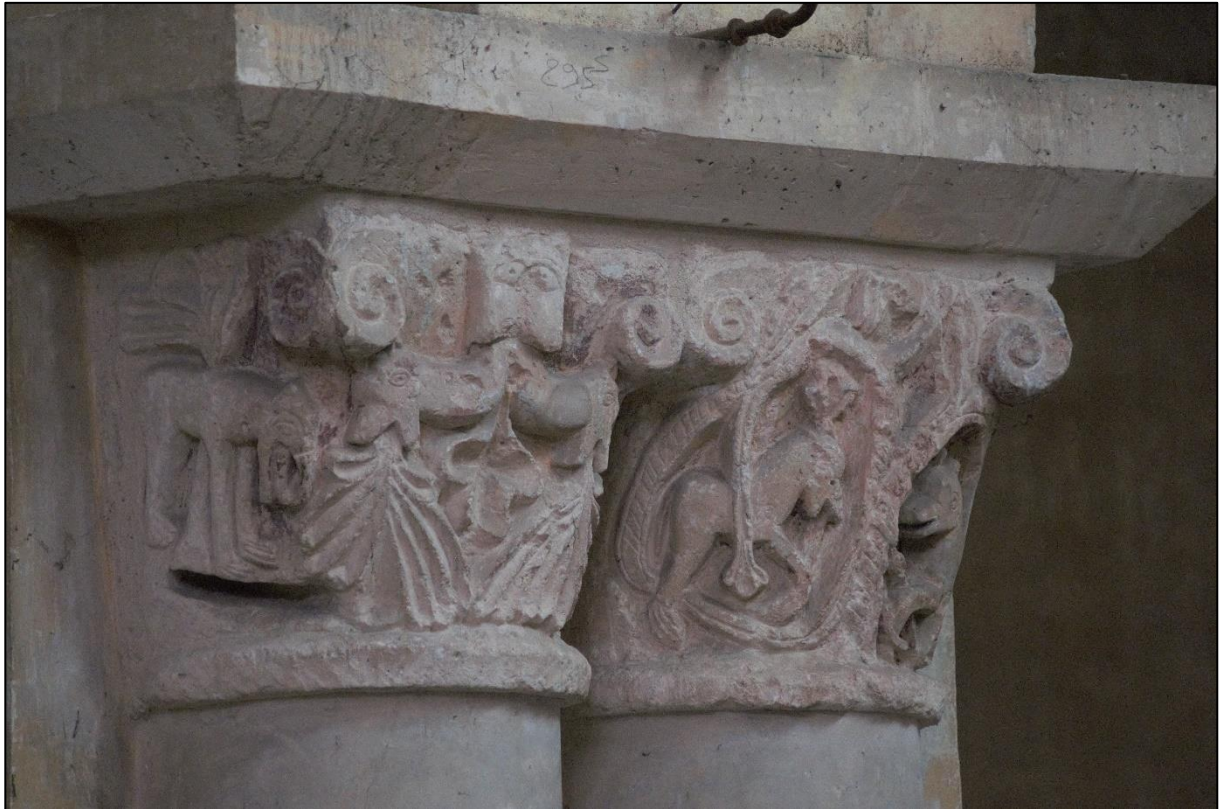
Figure 14 - Vue latérale vers le chapiteau A5. © E. Chargé.

ces deux éléments. Leurs corps ne sont pas développés, mais leurs têtes présentent les attributs cités ci-dessus. Elles sont dirigées vers la partie inférieure de la corbeille et soufflent à leurs tours des feuilles de palmettes largement épanouies, qui se développent en oblique vers l'axe médian du support pour suivre l'épannelage du volume. Les folioles de l'ensemble des feuillages sont creusées avec insistance, donnant à voir un important volume. Cette caractéristique se retrouve dans l'ensemble des sculptures de l'abside.

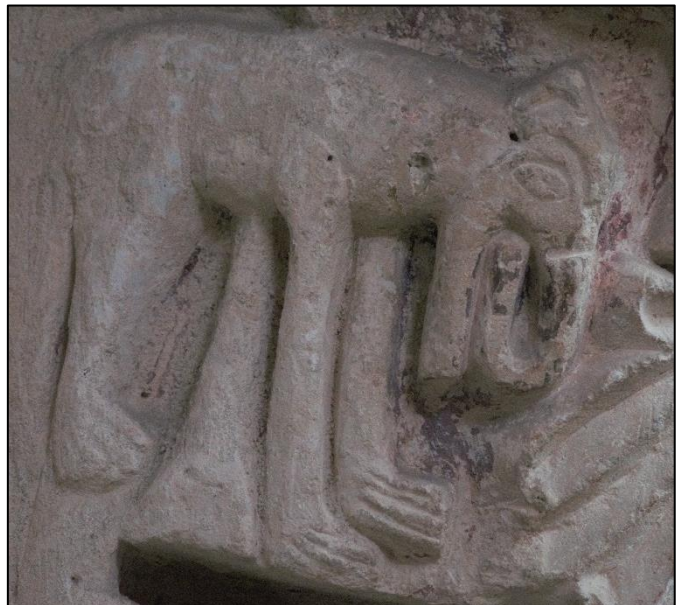
Figure 15 - Vue sur l'éléphant du chapiteau A5. © E. Chargé.

Sur la face latérale externe de la corbeille A5, un second motif se détache de la composition de la face principale (**fig. 15**). Il s'agit d'un quadrupède, dont les pattes hautes, la trompe enroulée et la défense quadrangulaire correspondent au type de l'éléphant selon des modèles connus en Poitou et notamment à l'église Saint-Jean-de-Montierneuf de Poitiers³¹. Il est positionné en amont d'une forme végétale dont le feuillage se développe au-dessus de son corps.

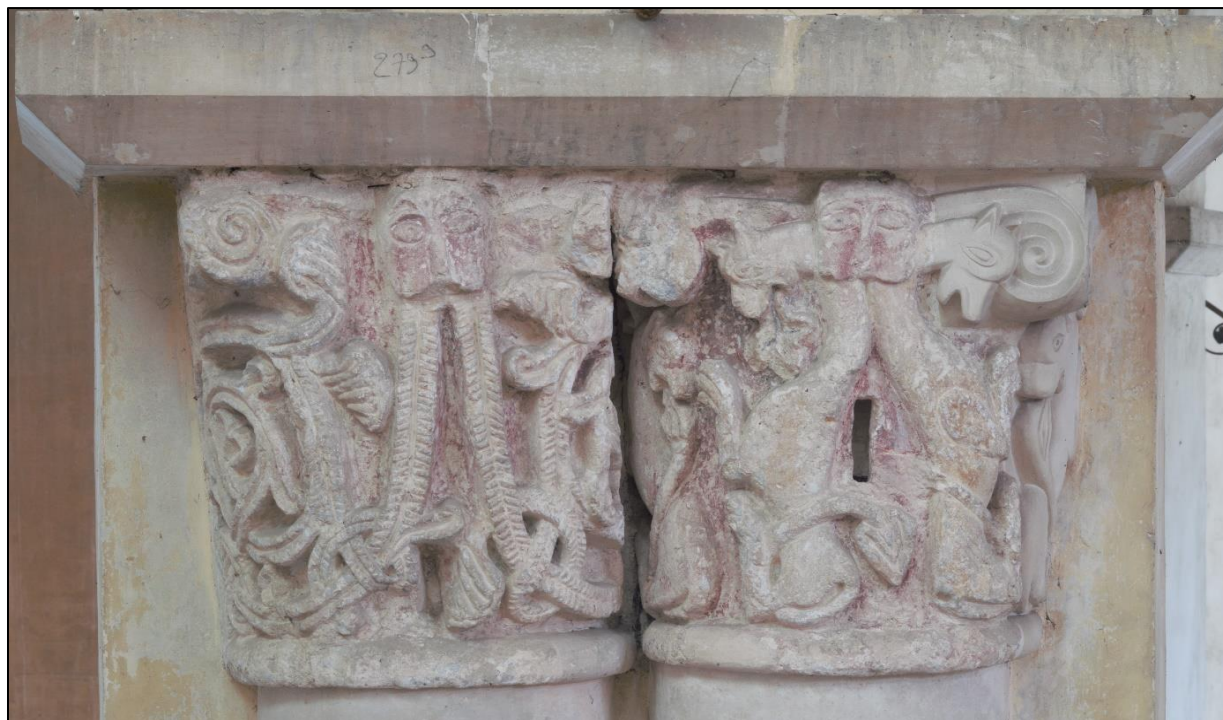
Figure 16 - Vue de face sur les chapiteaux A11 (à gauche) et A12 (à droite). © E. Chargé.

comme s'il avait été inséré tardivement par rapport à la colonne. Il est possible qu'il ait été retillé sur sa face postérieure, car le motif de rinceau enroulé est ici tronqué. La partie latérale interne a également été rectifiée, coupant nettement l'épannelage originel de la corbeille et rompant le motif préalablement sculpté, jusqu'à la volute. Le chapiteau A12 apparaît plus complet, bien que la volute débordante dans le volume général ait été légèrement buchée dans la partie interne. Sur la partie centrale, une entaille rectangulaire a également été creusée, formant une accroche. La face latérale externe du chapiteau a quant à elle été lourdement restaurée.

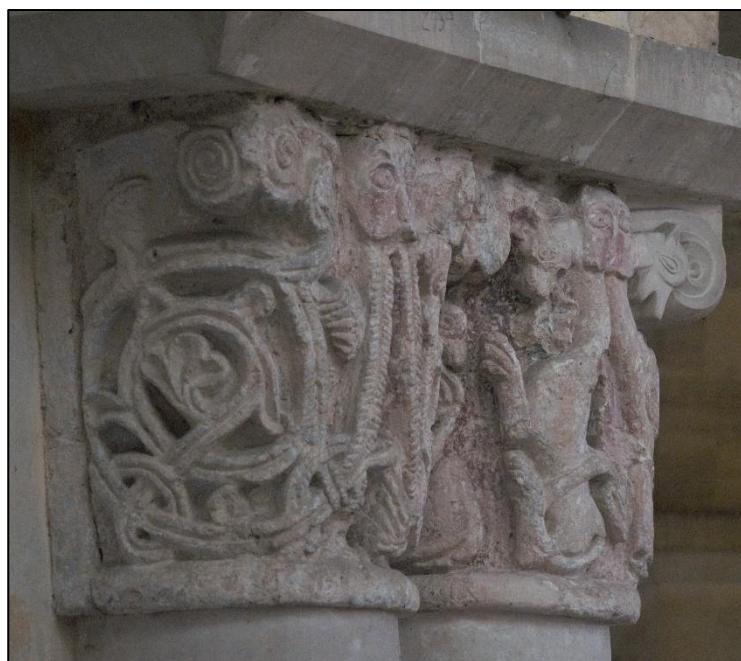
Figure 17- Vue latérale sur le chapiteau A11. © E. Chargé.

Les chapiteaux A11 et A12 sont situés sur la colonne géminée au sud-ouest de l'abside. Ils appartiennent à la série des grands volumes déterminés par M. Wyss, avec des dimensions supérieures aux autres chapiteaux : entre 58 et 63 cm de hauteur et une largeur originelle des parties supérieures entre 58 et 62 cm³⁶. Cela se remarque dans leur insertion, qui apparaît contrariée (**fig. 16, 17 et 18**). Le chapiteau repose d'abord sur un fin dossier sur la partie arrière,

Les deux corbeilles engagent des motifs similaires, avec des compositions dirigées autour des gueules de lions quadrangulaires positionnées au dé médian des faces principales, entre les volutes, semblables à celles de A5. La corbeille A11 présente un ensemble plus végétal tandis que l'ensemble tourne autour de figures animales quadrupèdes sur A12. Les compositions très denses des deux supports laissent peu apparaître le fond lisse de la corbeille. Elles conservent toutes deux de nombreuses traces de couleurs, notamment dans le fond qui semble exclusivement relevé au rouge, de même que les figures de lion au dé médian. Les formes végétales et animales développées en relief sur le reste de la corbeille apparaissent alors tendre plus vers l'ocre jaune. Sur A12, on remarque aussi une pupille du lion au dé empli au noir, ainsi que les creux de la forme soufflée par la figure de lion au centre nord de la corbeille (**fig. 19**). Pour ces supports-ci comme pour les chapiteaux A5 et A6 ainsi que les éléments déplacés, il est difficile de pouvoir répondre à la question de l'origine de ces couleurs. Relevant souvent de variation d'ocre, elles sont employées à la période médiévale comme aux temps modernes et contemporains. Il ne s'agit donc ni d'un élément datant ni d'une esthétique caractéristique d'une période. Pour autant, on pourrait envisager que ce travail de rehaut du relief par la couleur ait été mis en place sur ces sculpteurs au moment de leur création et que des repeints soient venus remettre en valeur ce travail aux périodes postérieures, en étant fidèle ou non aux modèles d'origine.

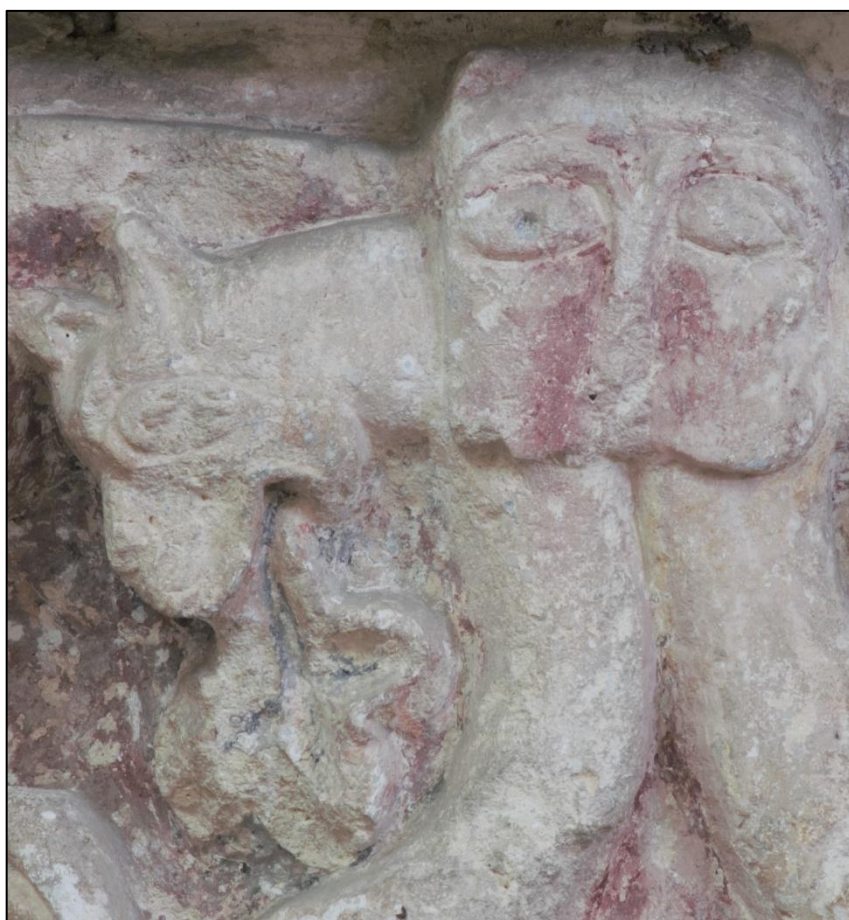
Figure 19 - Vue sur la gueule de lion au dé médian du chapiteau A12. © E. Chargé.

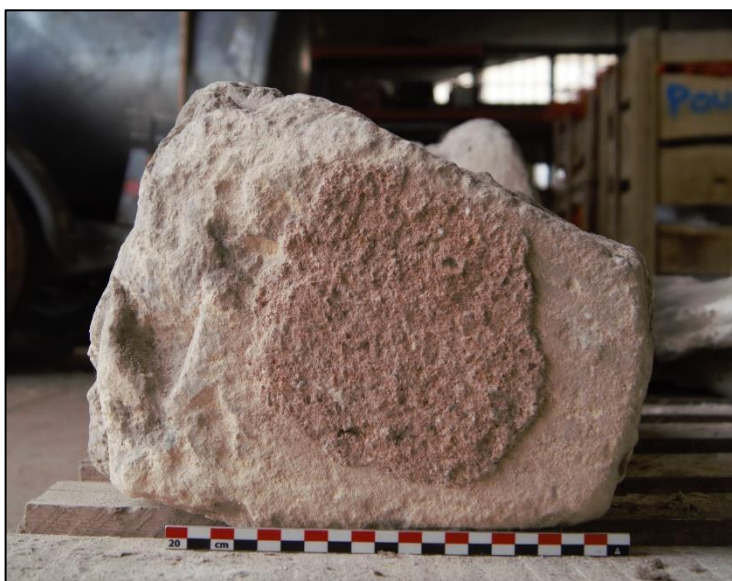
Figure 21 - Bloc *Inv. sans num. valide (Inv. 72.4.8)*, vue de la face supérieure.

Le bloc numéroté pour cette étude 72.4.8 ne comportait pas de numéro d'inventaire visible. Il s'agit d'un angle de bloc sculpté, reconnaissable à sa volute enroulée, caractéristique des volumes des chapiteaux géminés de l'abside. La partie conservée ne représente qu'une faible partie du chapiteau d'origine, mais elle conserve toute sa hauteur, de l'astragale à la volute. Le lit de pose et son mortier sont encore visibles sur la partie supérieure du bloc (**fig. 21 et 22**).

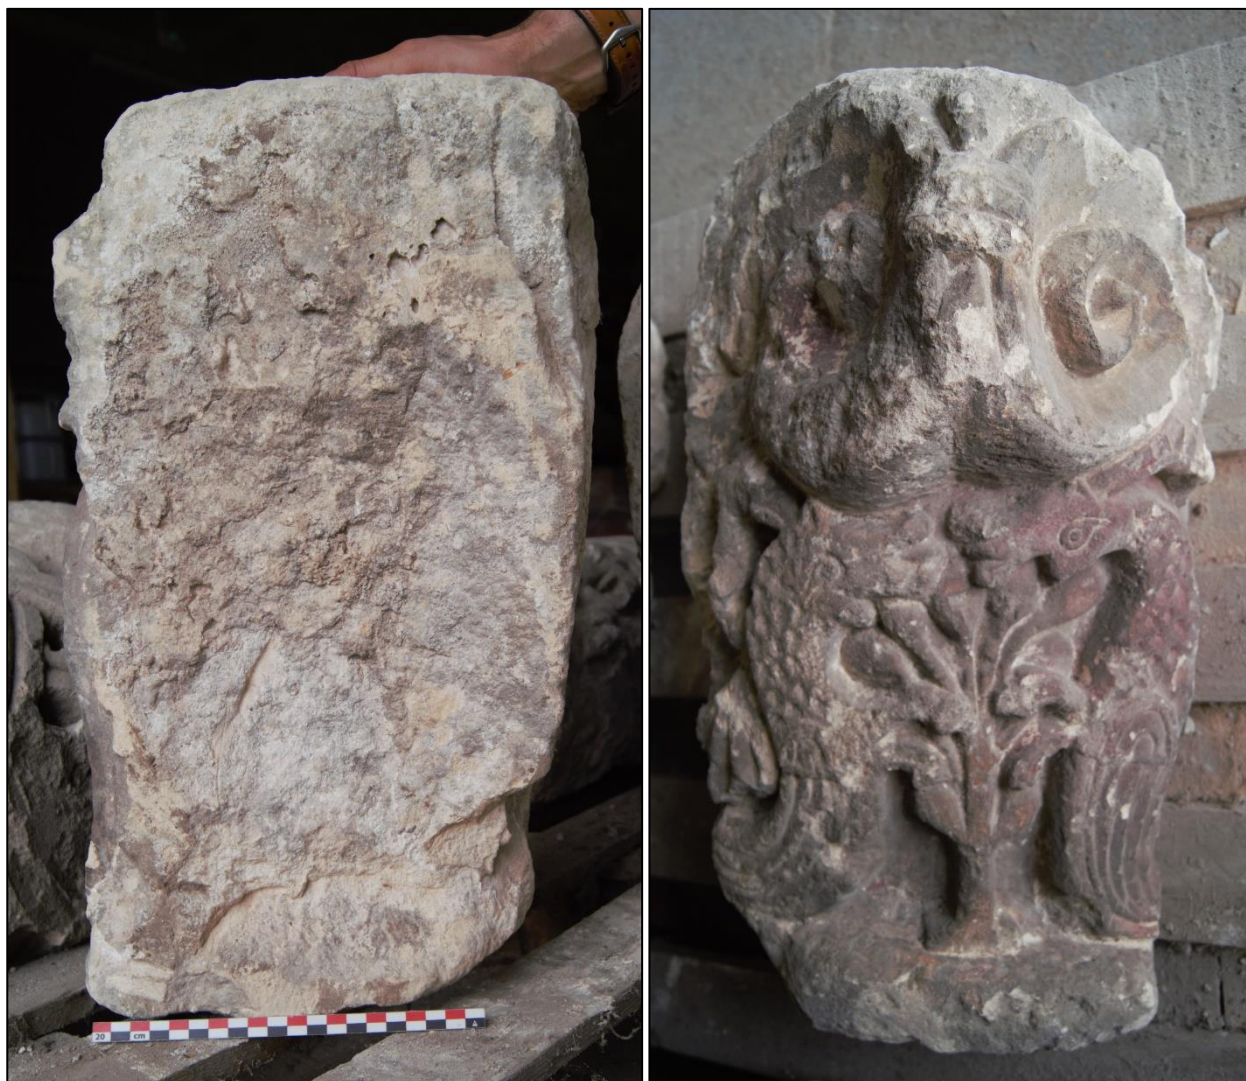
Figure 22- Bloc *Inv. sans num. valide (Inv. 72.4.8)*, vue de la face latérale gauche et face sculptée conservée.

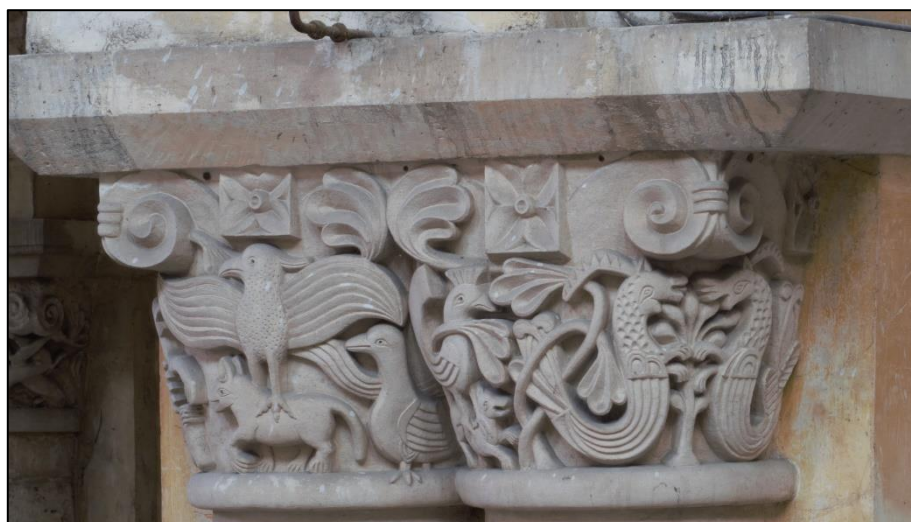
Figure 25 - Vue des chapiteaux A1 et A2 dans l'abside de l'église Saint-Martin-au-Val. © E. Chargé.

Par comparaison avec les éléments reproduits dans l'église, ce chapiteau peut être repositionné sur l'angle gauche du chapiteau A2, au nord-ouest de l'abside (**fig. 25**).

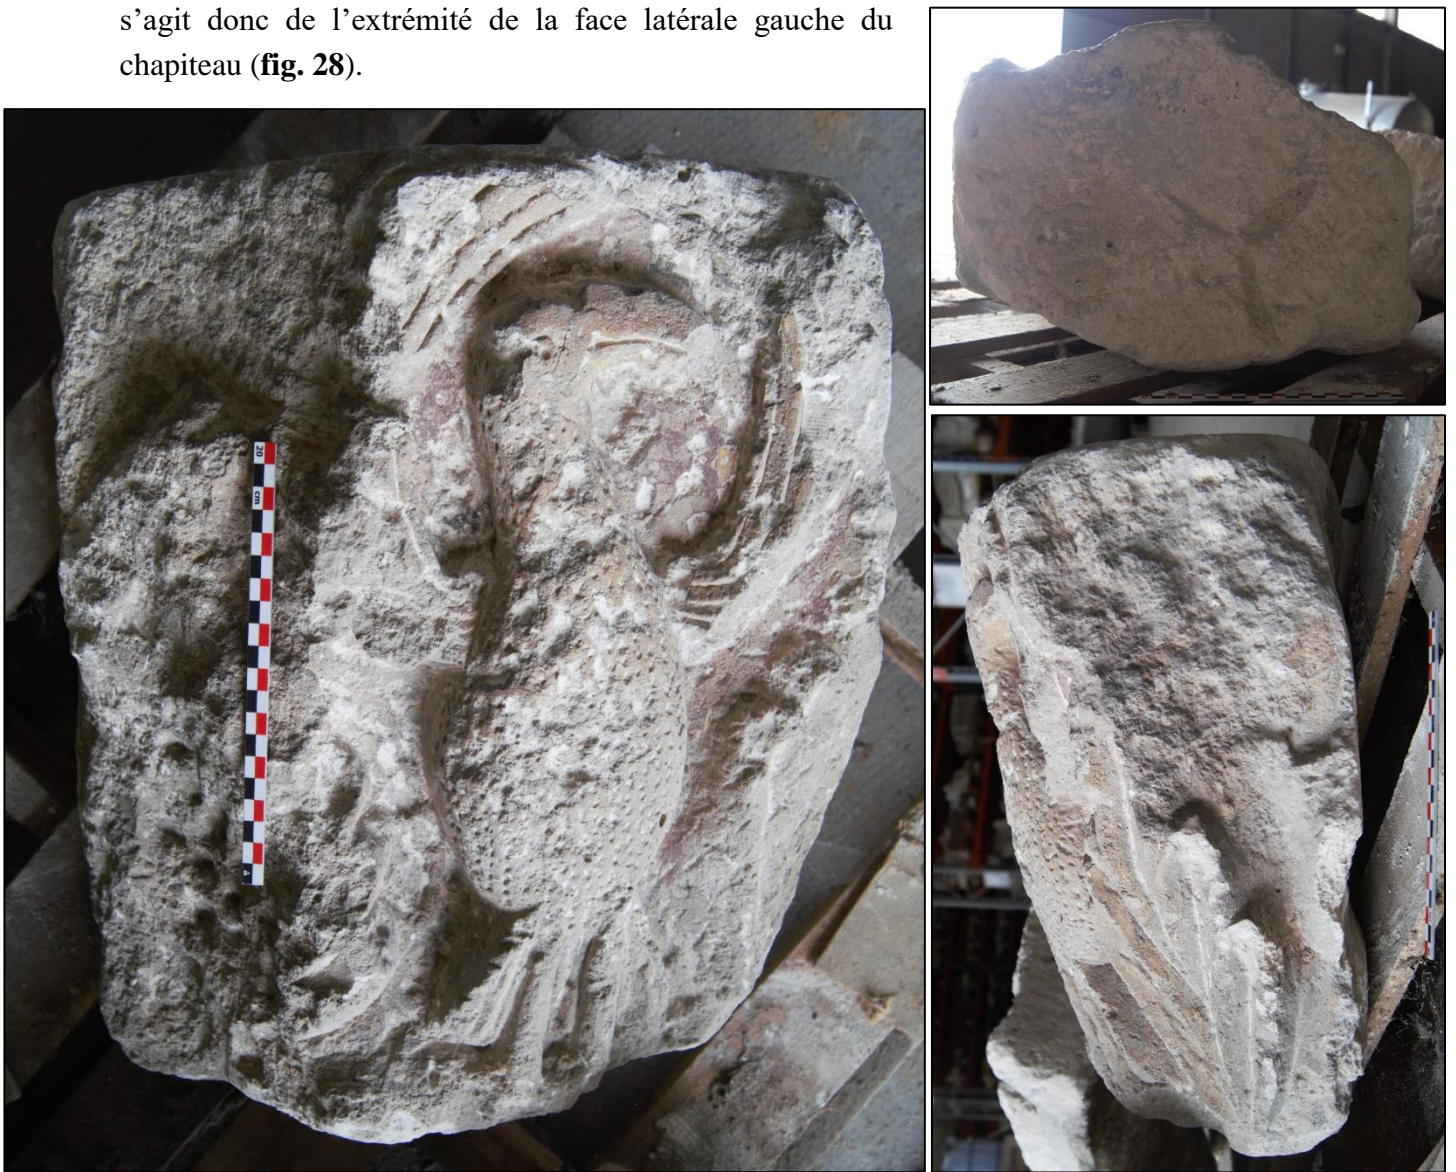
Figure 26 - Bloc 72.4.7/1, face principale sculptée, face supérieure avec lit de pose et face latérale gauche avec conservation de la sculpture sur l'angle.

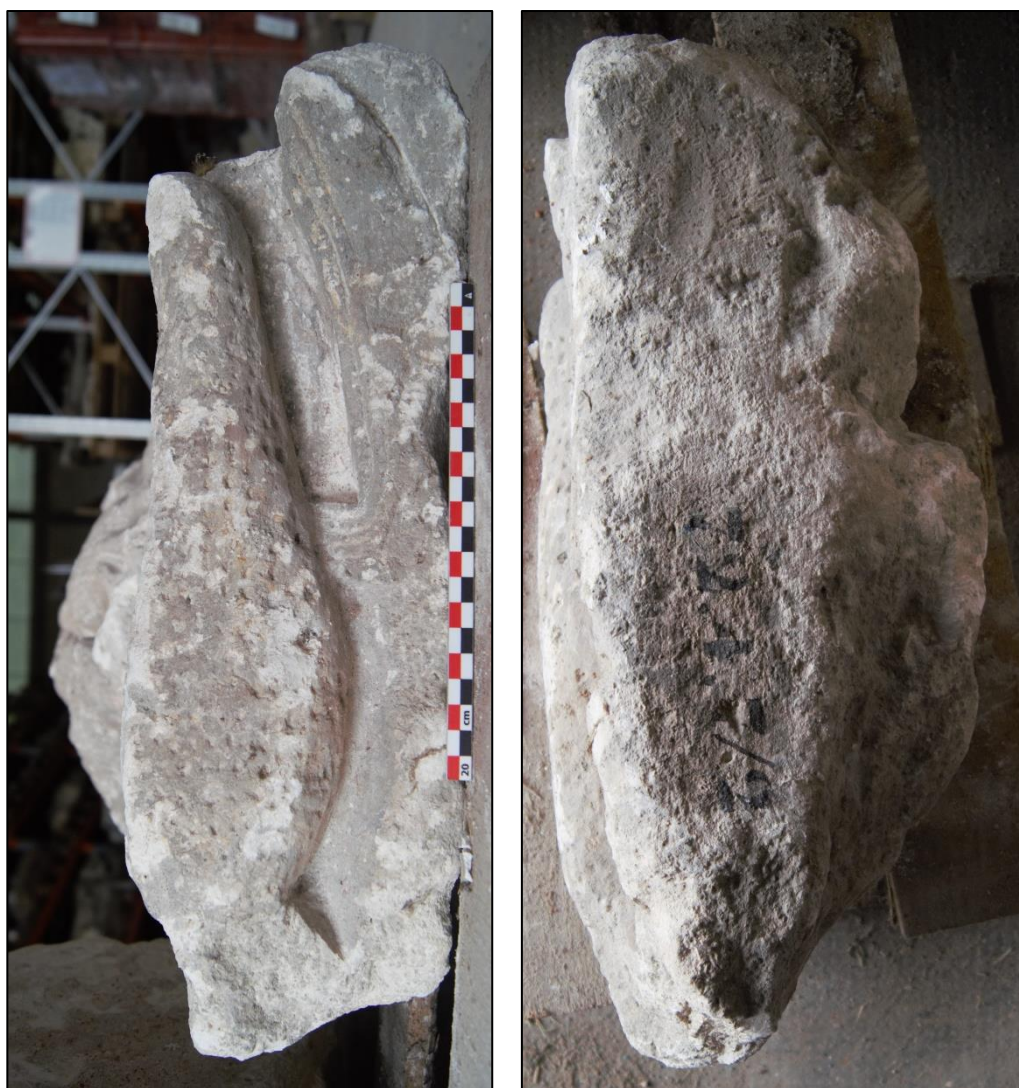
Figure 27- Bloc 72.4.7/2, face principale sculptée et face latérale gauche avec lit de pose. © E. Chargé.

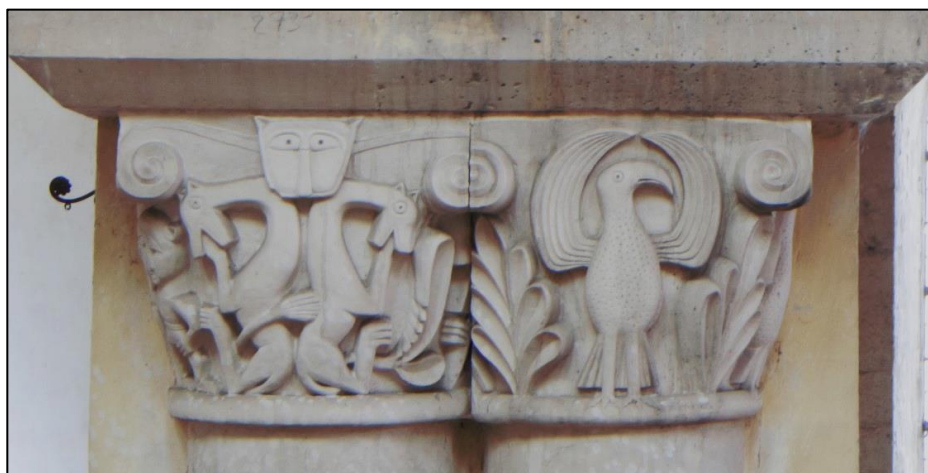
Figure 29 -
Vue des chapiteaux
A13 et A14 dans
l'abside de l'église
Saint-Martin-au-
Val. © E. Chargé.

Par comparaison avec les éléments reproduits dans l'église, ces blocs peuvent être repositionnés sur la face principale (72.4.7/1) et la face latérale gauche (72.4.7/2) du chapiteau A14, au sud de l'abside (**fig. 29**).

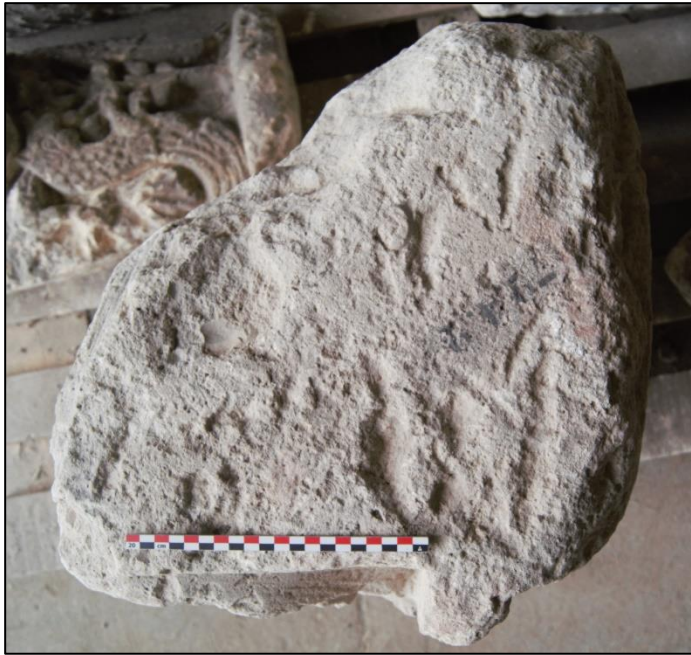
Figure 30 - Bloc 72.4.2, vue de la face supérieure avec lit de pose, vue de la face arrière avec décrochement du bloc et face principale sculptée. © E. Chargé.

Le bloc 72.4.2 conserve la moitié droite de la face principale d'une corbeille de chapiteau, ainsi que l'angle et la quasi-totalité de la face latérale droite (**fig. 30**). L'ensemble de la hauteur est présent, depuis la volute caractéristique des angles des modules de l'abside et le dé médian de l'axe, jusqu'à l'astragale visible sous les pattes du motif sculpté. Le bloc conserve notamment son lit de pose sur la partie supérieure. La partie arrière montre également un décrochement servant à l'insertion du module dans l'œuvre.

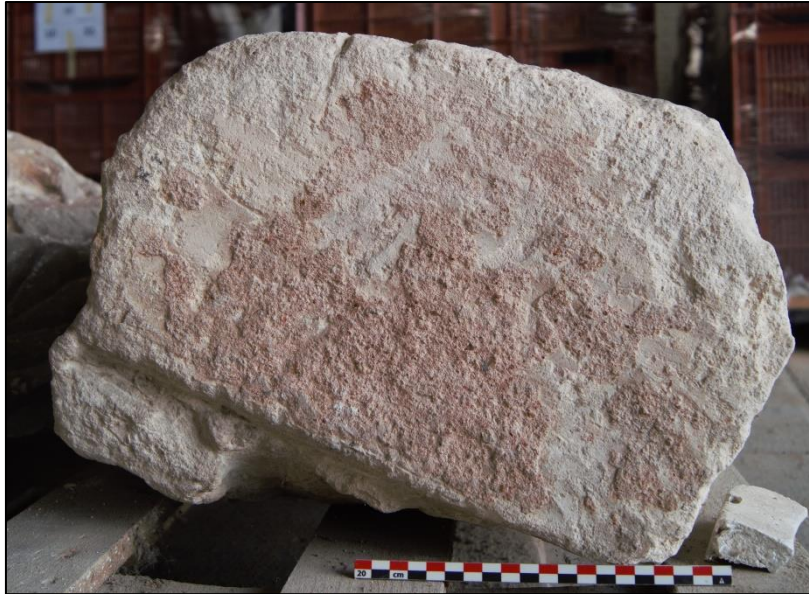
Figure 31 - Bloc 72.4.2 (bis), vue de la face supérieure avec lit de pose et partie sculptée conservée sur l'angle et a face latérale gauche. © E. Chargé.

Le bloc 72.4.2 (bis) conserve une petite partie de la face principale d'une corbeille de chapiteau et l'ensemble de la face latérale gauche (**fig. 31**). Cette dernière est complète, allant jusqu'à la bordure latérale d'épaisseur similaire à celle de l'astragale. On retrouve, ici également, l'ensemble de la hauteur du bloc, depuis la volute dans la partie supérieure jusqu'à la ligne de l'astragale, très détériorée, dans la partie inférieure. Le lit de pose supérieure est de même bien conservé, avec des traces de mortier. On retrouve ici aussi, comme sur le bloc 72.4.2, un léger décrochement d'insertion (**fig. 32**).

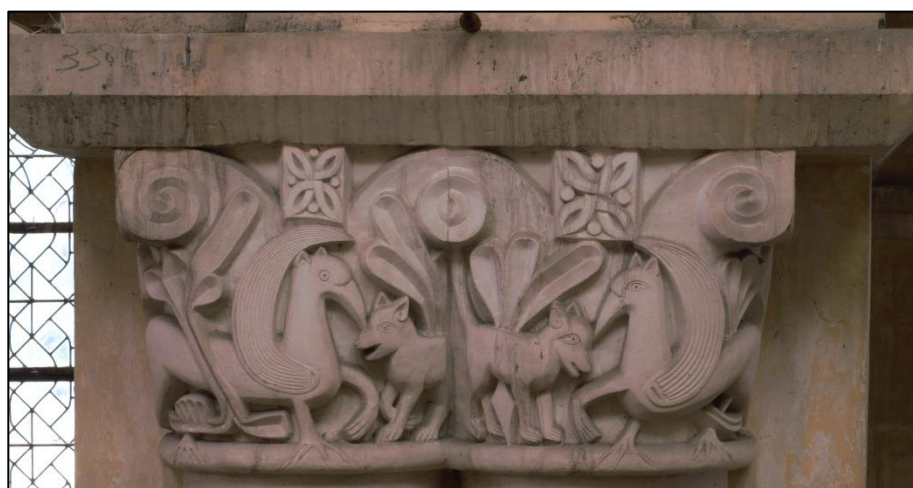
Figure 33 - Vue des chapiteaux A3 et A4 dans l'abside de l'église Saint-Martin-au-Val. © E. Chargé.

Par comparaison avec les éléments reproduits dans l'église, ces blocs semblent avoir appartenu à un même chapiteau géminé, en A3 et A4 (**fig. 33**). Le bloc 72.4.2 peut être repositionné sur la partie droite et la face latérale droite du chapiteau A3. Le bloc 72.4.2 (bis) lui ferait opposition en étant situé sur l'angle et la partie latérale gauche du chapiteau A4, tandis que le bloc 72.4.1 serait dans la continuité de ce dernier, sur la partie gauche de la face principale du chapiteau A4.

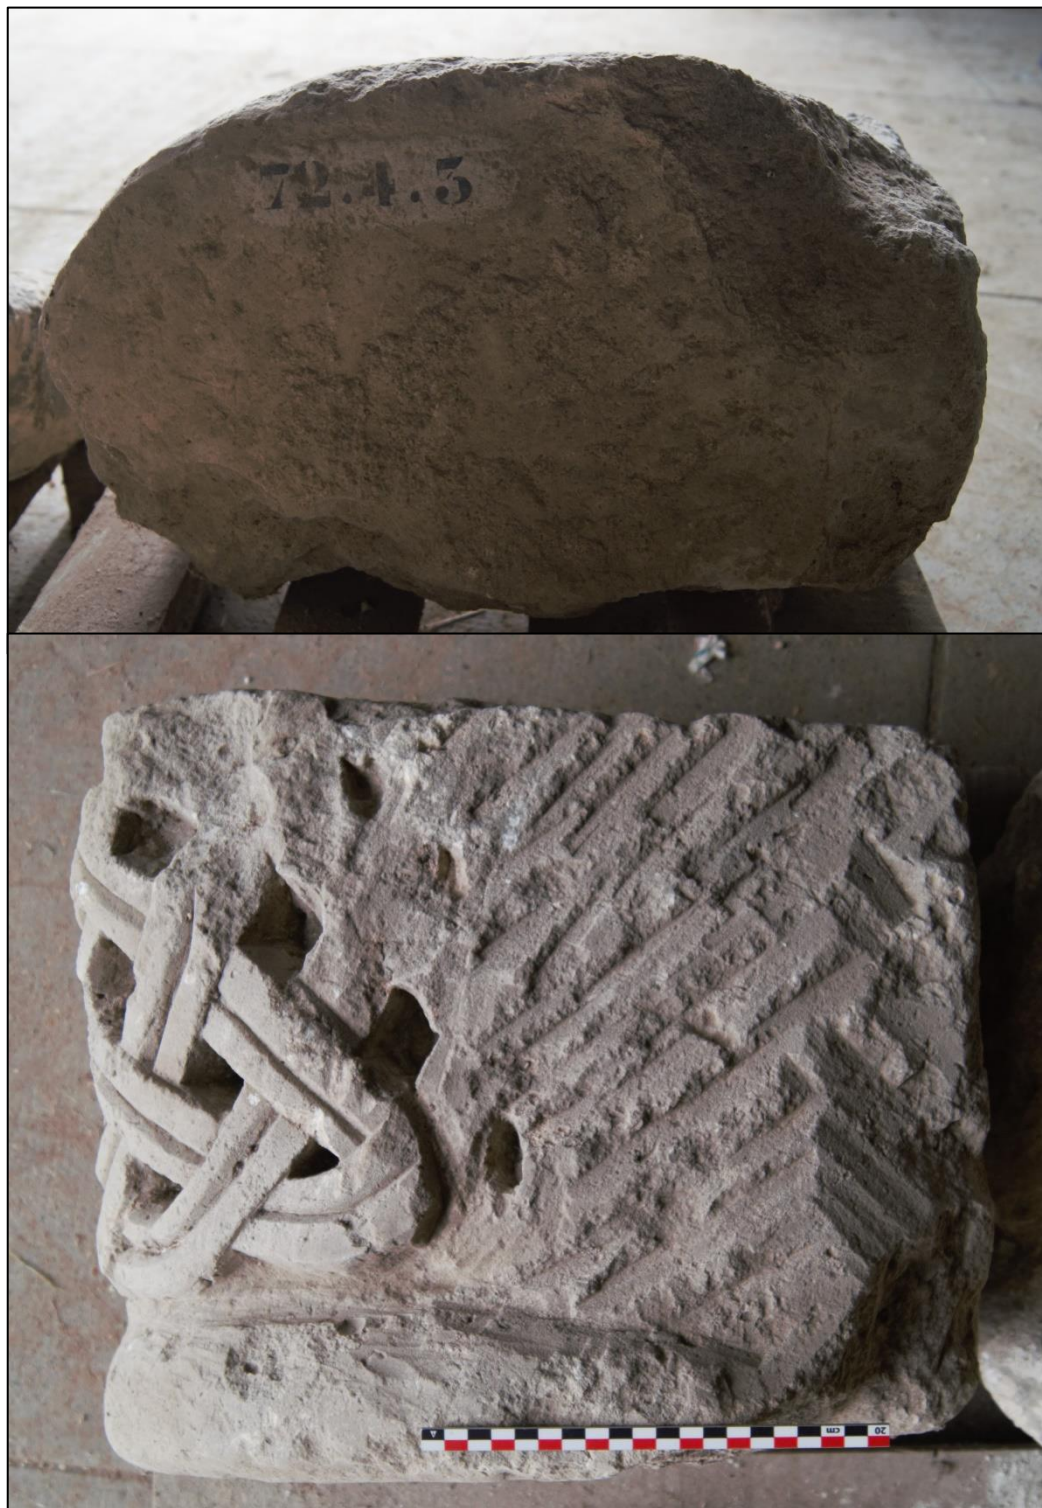
Figure 35 – Bloc 72.4.3, face inférieure avec lit de pose et partie de la face principale sculptée conservée. © E. Chargé.

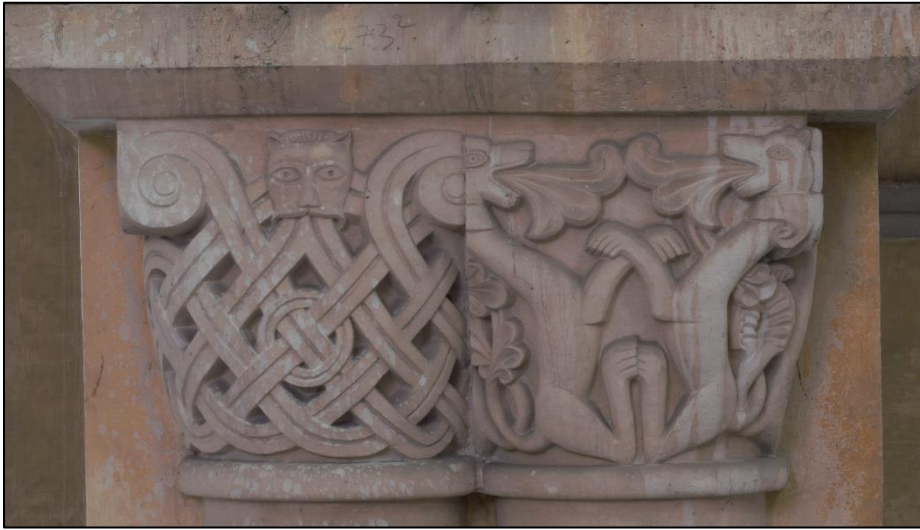
Figure 37 - Vue des chapiteaux A7 et A8 dans l'abside de l'église Saint-Martin-au-Val. © E. Chargé.

Par comparaison avec les éléments reproduits dans l'église, ce bloc peut être repositionné sur la partie inférieure droite du chapiteau A7 (**fig. 37**). Si on se réfère à la copie néo-romane, le bloc était recouvert par ce tapis d'entrelacs.

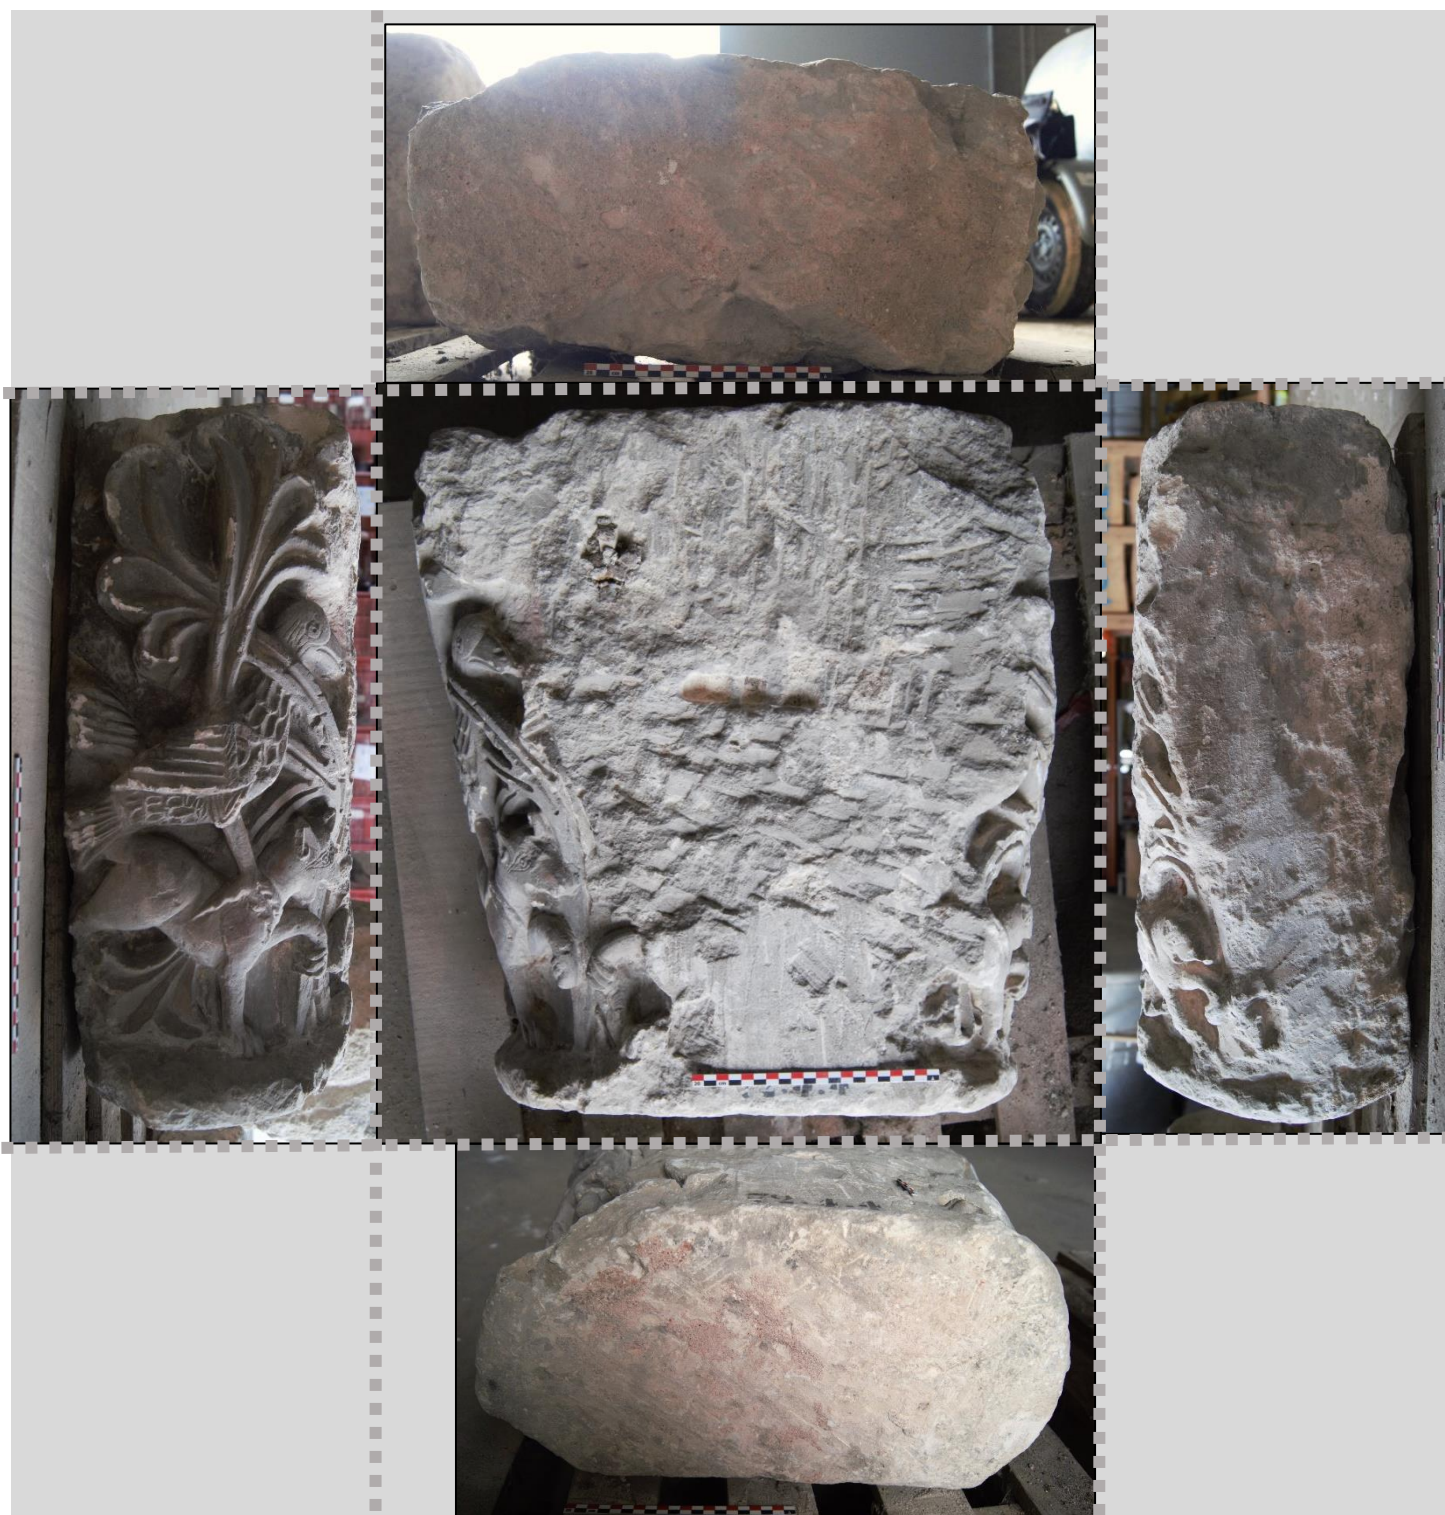
Figure 38 - Bloc 72.4.4, face supérieure avec lit de pose, face latérale droite entièrement sculptée, face principale buchée, face latérale gauche avec éléments sculptés conservés, face inférieure avec lit de pose. © E. Chargé.

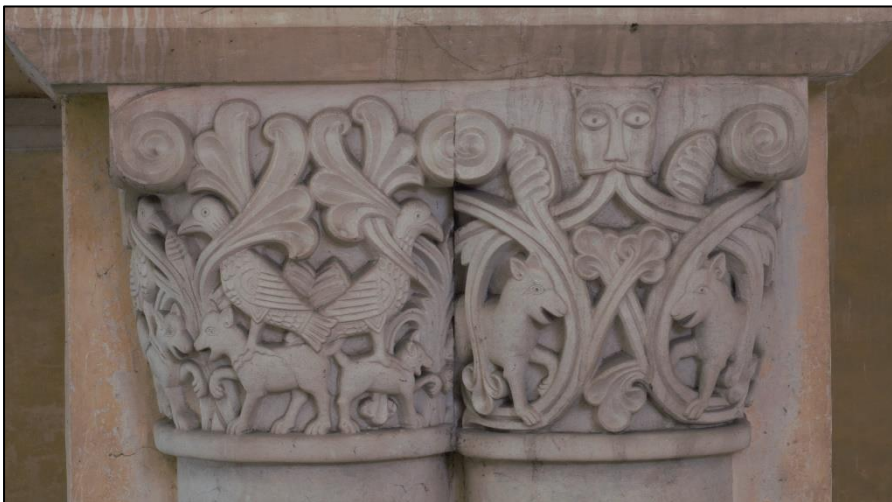
Figure 40 - Vue des chapiteaux A9 et A10 dans l'abside de l'église Saint-Martin-au-Val. © E. Chargé.

Par comparaison avec les éléments reproduits dans l'église, ce bloc peut être repositionné sur le chapiteau A9 (**fig. 40**).

Par comparaison avec les éléments reproduits dans l'église, ce bloc peut être repositionné la partie latérale droite du chapiteau A10 (**fig. 40**)

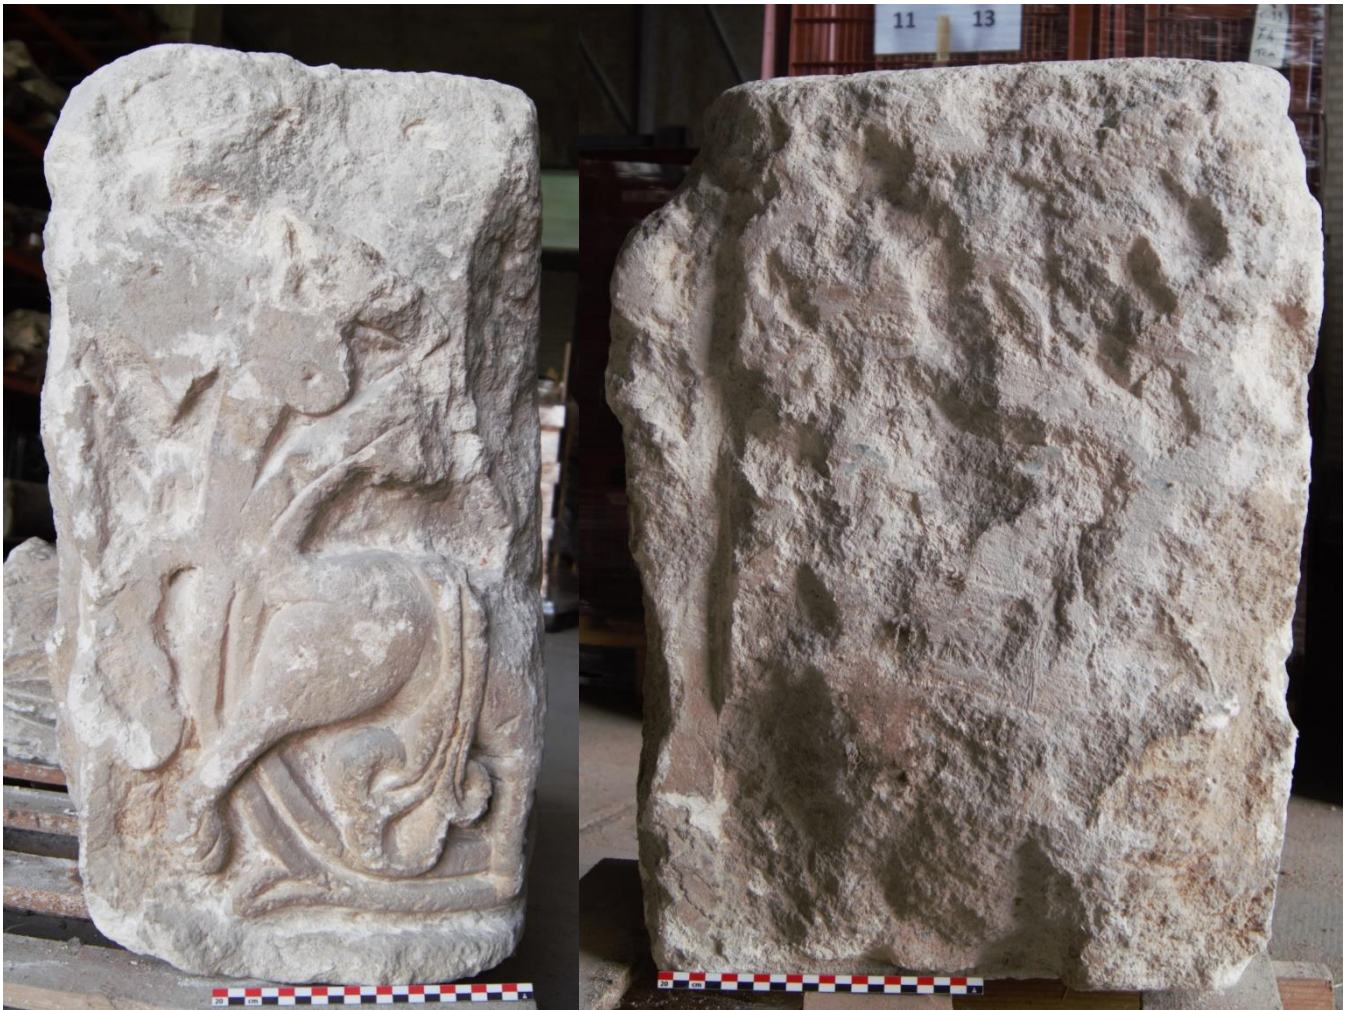
Figure 41 - Bloc 72.4.5, face latérale droite du bloc avec sculpture conservée, face arrière et face inférieure avec lit de pose. © E. Chargé.
