Étude du décor sculpté conservé in situ, déposé et déplacé de l'église Saint-Martin-au-Val de Chartres

Étude du décor sculpté

conservé *in situ*, déposé et déplacé de
l'église Saint-Martin-au-Val de Chartres

Estelle Chargé, juillet-août 2024

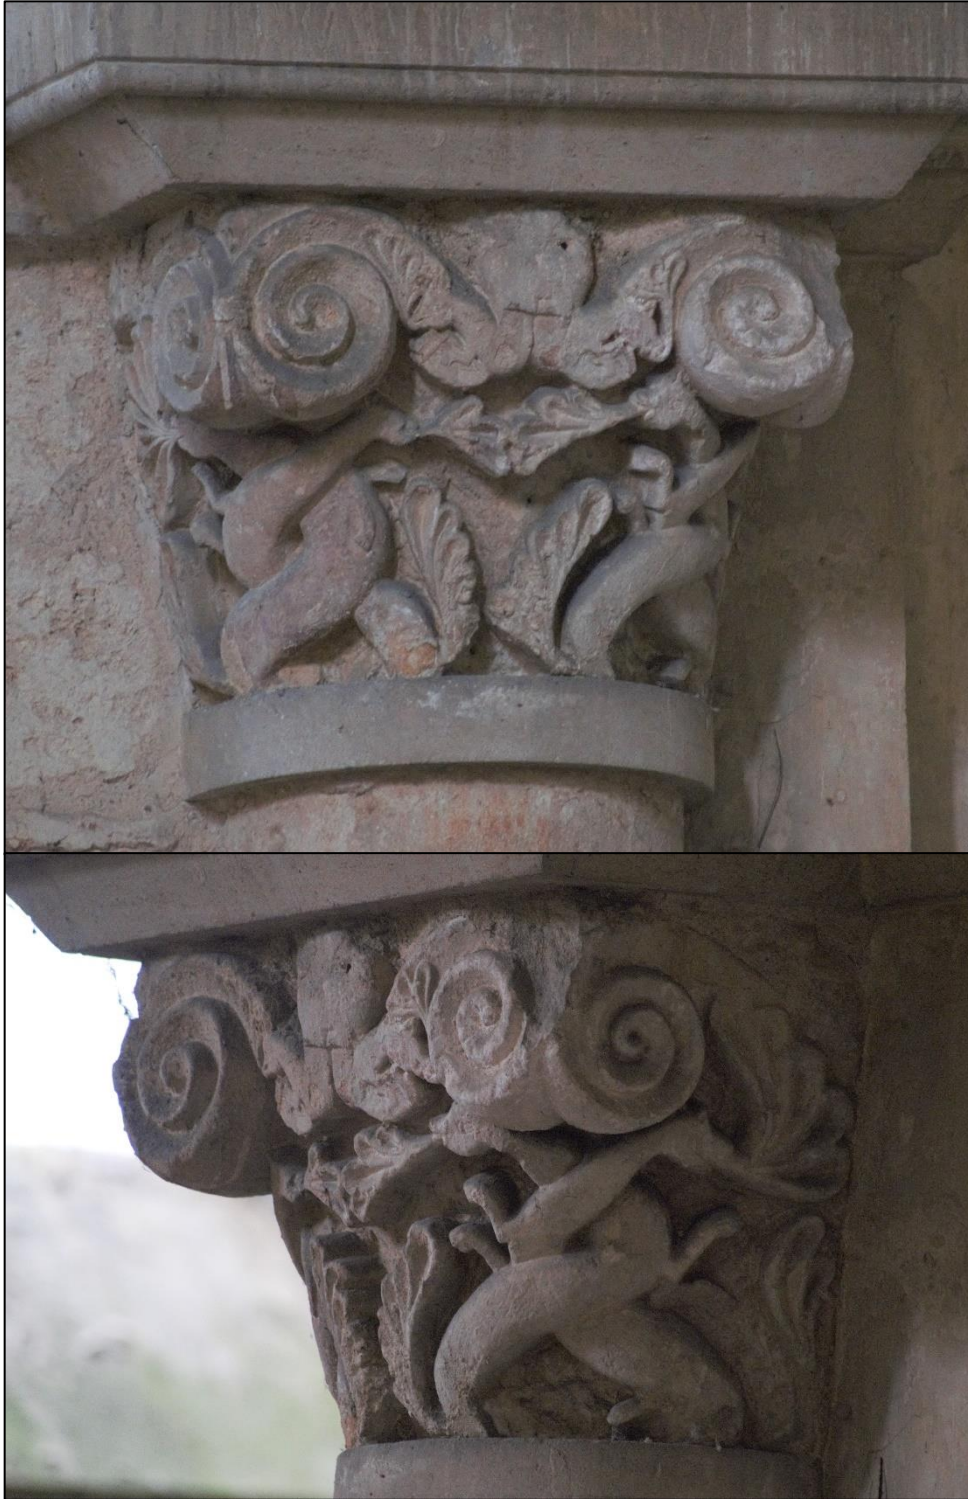
Figure 49 -
Chapiteau D1, vue de a
face principale et vue de la
face latérale gauche. © E.
Chargé.

Le motif est composé autour de la figure au dé médian, qui semble retailé et dont les attributs ne sont plus visibles. Elle semble souffler des rinceaux à palmettes qui remontent sur les rouleaux des volutes. Dans la partie inférieure, des figures aux corps serpenteire s'enroulent par deux sur les angles, sous les volutes. Le bas de leurs corps n'est plus visible. On aperçoit encore sur la partie latérale gauche des gueules aux profils allongées avec de courtes oreilles pointues qui rappellent les petits quadrupèdes régulièrement observés dans l'abside. Elles

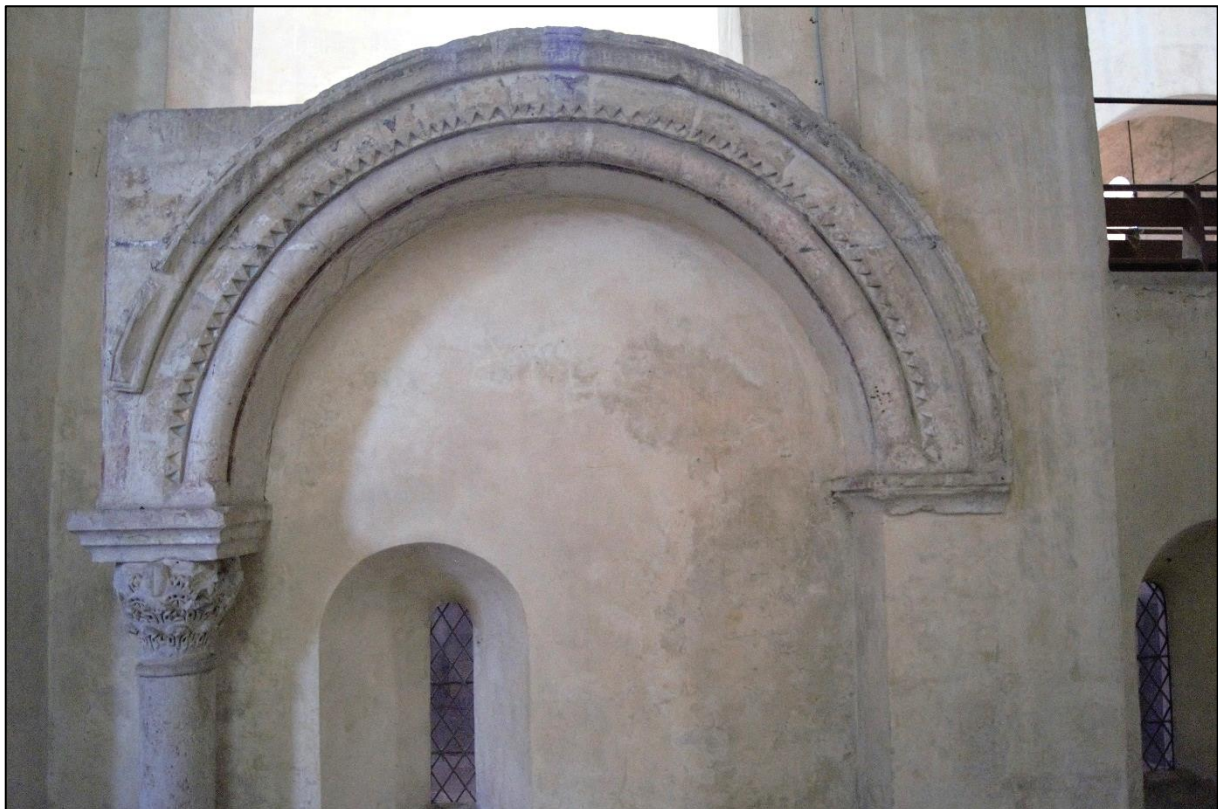
Figure 50 - Arc plaqué contre l'abside au nord-ouest du déambulatoire. © E. Chargé.

Le chapiteau nommé D2 est positionné à l'est d'un arc plaqué reconstitué dans le déambulatoire, contre le pourtour extérieur de la crypte, au nord de la travée droite du chœur (**fig. 50**). L'arc plaqué comprend un tore épais sur sa partie interne, surmonté d'un bandeau à la partie inférieure en biseau avec une fine ligne de dents de scie en relief. L'extérieur de l'arc est terminé par une ligne d'astragale. Le groupe s'insère mal dans l'espace architectural et une partie de l'astragale a été supprimée à l'est pour passer entre les piles du chœur. L'arc plaqué retombe sur une imposte installée sur une maçonnerie quadrangulaire à l'ouest et sur une colonne à l'est, composée d'un assemblage avec un tailloir reposant péniblement sur un chapiteau remployé installé sur une colonnette. L'ensemble est peint de décors végétalisés modernes associant notamment du vert et du rouge sur l'intrados et l'extrados de l'arc.

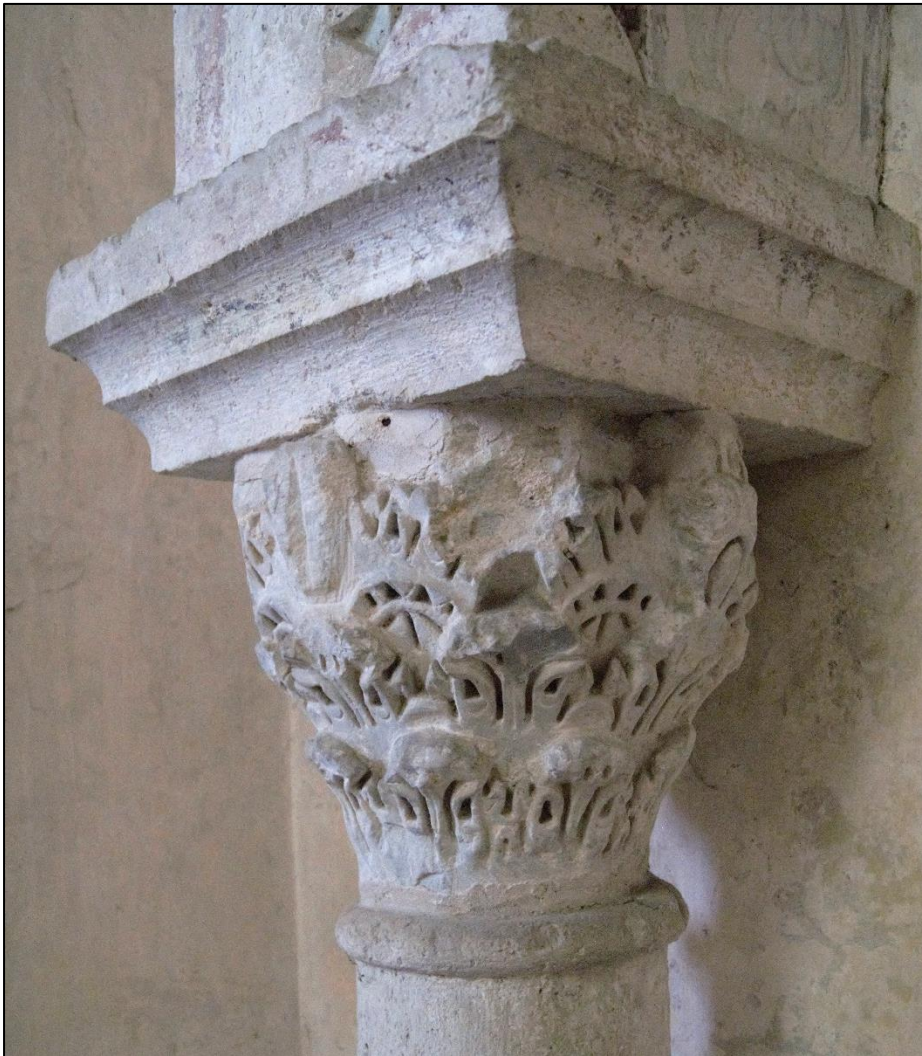
Figure 51 -
Chapiteau D2. © E.
Chargé.

Le chapiteau D2 présente un volume corinthien avec un décor végétal composé de couronnes de feuilles d'acanthé associées à des lignes courbes de dents de scie (**fig. 51**). La pierre grise bleutée est surtout visible sur les cassures du volume, très abimé sur ses parties supérieures, notamment au niveau des angles et sur sa partie arrière, peut être lors de son installation contre le mur. Le décor sculpté est composé de trois couronnes de feuilles d'acanthé, qui présentent des nervures profondes, creusées systématiquement avec l'emploi du trépan. Suivant la courbure supérieure des feuilles de la couronne intermédiaire, des lignes de dents de scie viennent animer l'ensemble, installées dans une fine bandelette délimitant leur espace. La troisième couronne est à peine visible, mais on perçoit encore la forme d'un dé médian qui s'inscrivait sur la partie centrale de la face nord du chapiteau.

L'usage du modèle du chapiteau corinthien à feuilles d'acanthé présente ici une première réinterprétation avec l'apport de ces motifs de dents-de-scie. Il semble correspondre à des modèles tardo-antiques, datés entre les IV^e et V^e siècles⁴⁹, comme on peut également les

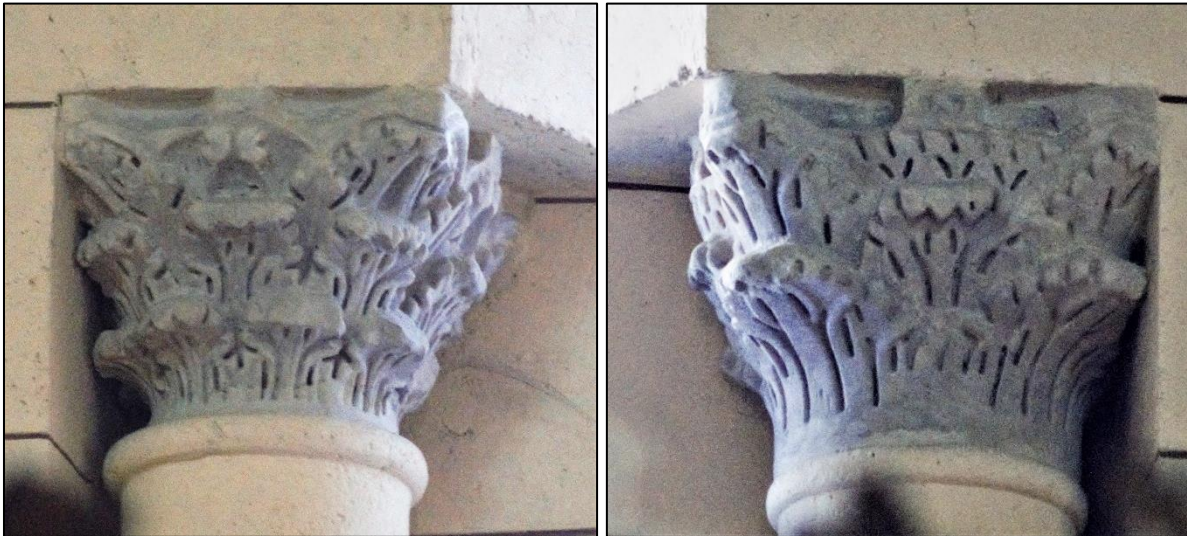
Figure 52 - Chapiteaux encadrant la baie axiale dans l'abside de la cathédrale Saint-Pierre d'Angoulême (16). © E. Chargé.

observer remployés de part et d'autre de la baie axiale de l'abside de la cathédrale d'Angoulême⁵⁰ (**fig. 52**).

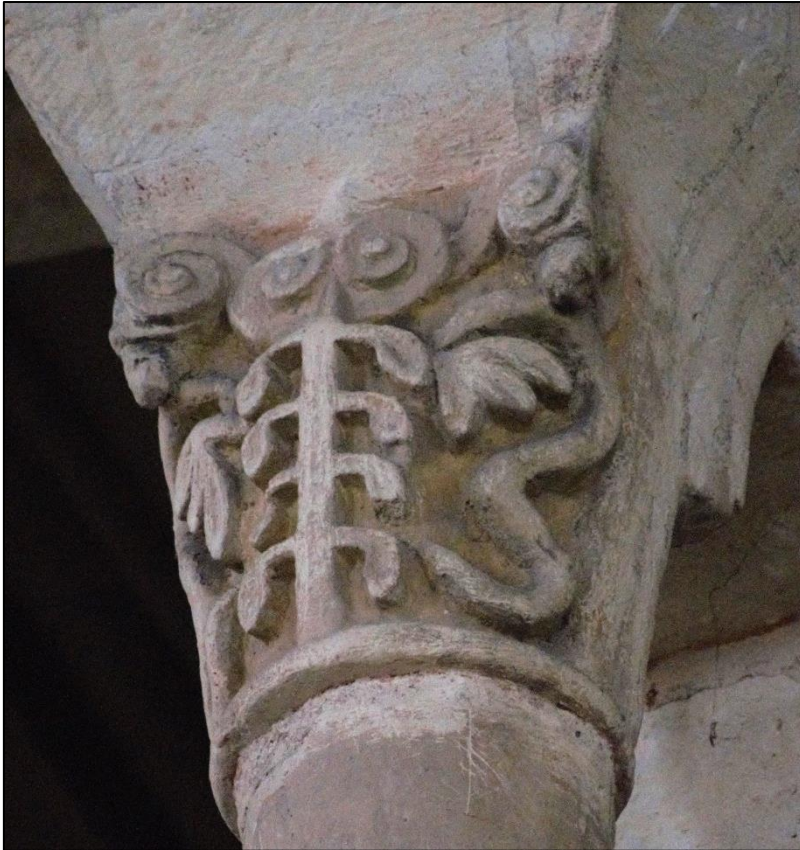
Figure 53 -
Chapiteau NI. © E.
Chargé.

La corbeille conserve au décor avec un faible relief, dont les volutes aux angles supérieurs ressortent peu de l'épannelage général du module (**fig. 53**). Sur l'axe médian, une forme arborescente remonte de manière rectiligne jusque sur le dé médian, où deux volutes s'enroulent dans le sens opposé de celles aux angles. L'arbre développe quatre petites feuilles tombantes de chaque côté, en vis-à-vis. Sur les parties latérales, des figures serpentes remontent le long du support, formant une double courbe, et viennent souffler des rinceaux au niveau des feuilles hautes de l'arbre central. Le cou de ces figures est tenu dans de petites gueules non identifiables positionnées sous les volutes des angles.

Le relief, le modelé, le volume et le choix des motifs comme leur mise en œuvre semblent ici se différencier de ce qui a été mis en place dans l'abside et, par association, le déambulatoire. Le format de la représentation, si on considère qu'elle se trouve à sa place d'origine, Il se rapproche plus de certaines sculptures conservées dans la crypte. Cependant, son caractère unique dans l'église Saint-Martin-au-Val ne permet pas de pousser l'analyse plus loin.

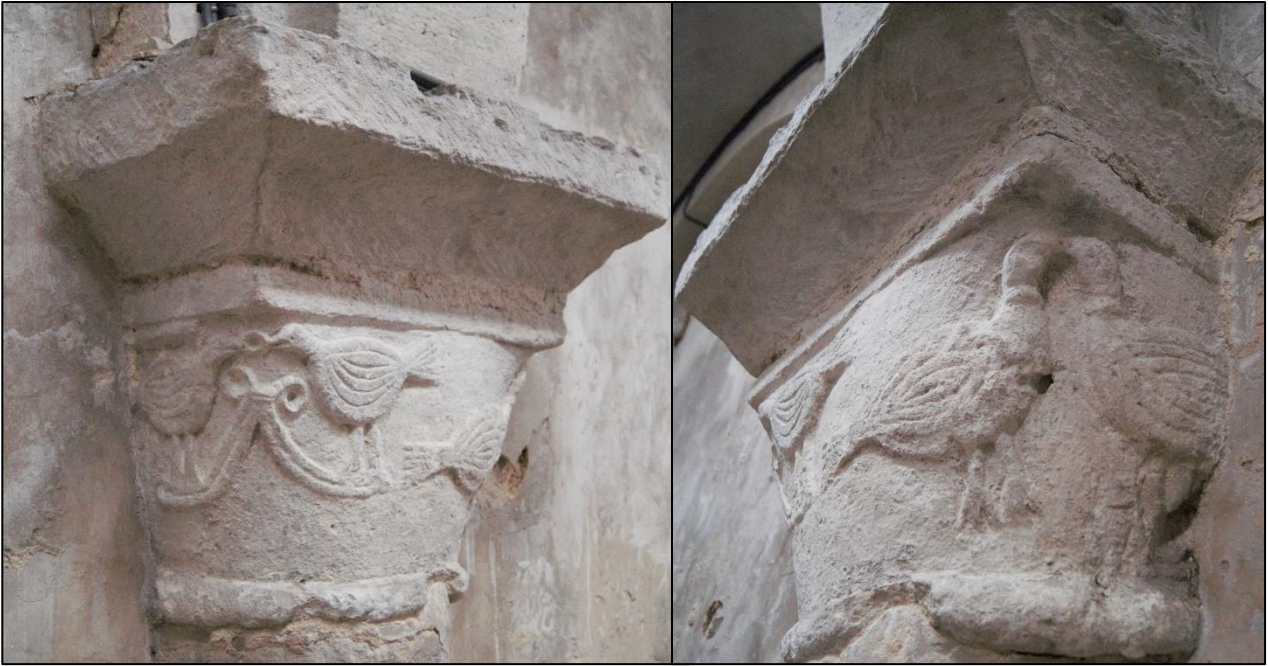
Figure 54 - Chapiteau CR2. © E. Chargé.

Il porte des représentations aviaires qui occupent la moitié de la corbeille, laissant une large partie lisse (**fig. 54**). Quatre oiseaux fonctionnent par groupes de deux, affrontés sur chacun des angles du support. Au nord, les figures se situent au même niveau, légèrement surélevées par rapport à l'astragale, et leurs becs se rejoignent sur l'angle supérieur de la corbeille. Le corps de l'animal de la face latérale est seulement représenté sur sa moitié antérieure, l'épaisseur du support engagé ne permettant pas d'en développer une plus grande partie. Au sud, les oiseaux sont installés sur les deux tiers supérieurs du volume du chapiteau et reposent sur un rinceau végétal à deux brins qui commence sous leurs pattes et se terminent entre leurs deux corps, sur l'angle, en remontant vers leurs becs et se terminant par un lien et deux petites volutes enroulées sur les extérieurs. Les figures tiennent sur la partie supérieure de l'angle un anneau entre leurs becs respectifs, qui les joignent. Les animaux sont ici de plus petites dimensions que sur le groupe nord, et l'oiseau de la face latérale est représenté quasiment dans sa totalité, seule l'extrémité de sa queue ayant disparue. Les réaménagements successifs de la crypte ont dû épaissir le badigeon des murs et venir dissimuler cette partie de la représentation.

La forme des oiseaux représentés est ici différente de celle observée sur les chapiteaux de l'abside. Les figures montrent des corps lisses tenus sur de longues pattes dressées. Les ailes sont dessinées en amandes et ciselées de traits obliques dans la longueur au sud et avec formes d'amandes concentriques au nord, où les oiseaux sont plus grands. Leurs têtes sont de petites dimensions, avec un œil seulement matérialisé par un point et le bec est fin et court. Ce type rappelle ici celui des colombes, et particulièrement dans leurs usages paléochrétiens comme sur le sarcophage aux colombes tenant un chrisme daté du V^e siècle et placé dans la crypte de l'église Sainte-Irénée de Lyon⁵² (**fig. 55**). Les colombes rappellent traditionnellement à la figuration du Saint-Esprit et au miracle eucharistique.

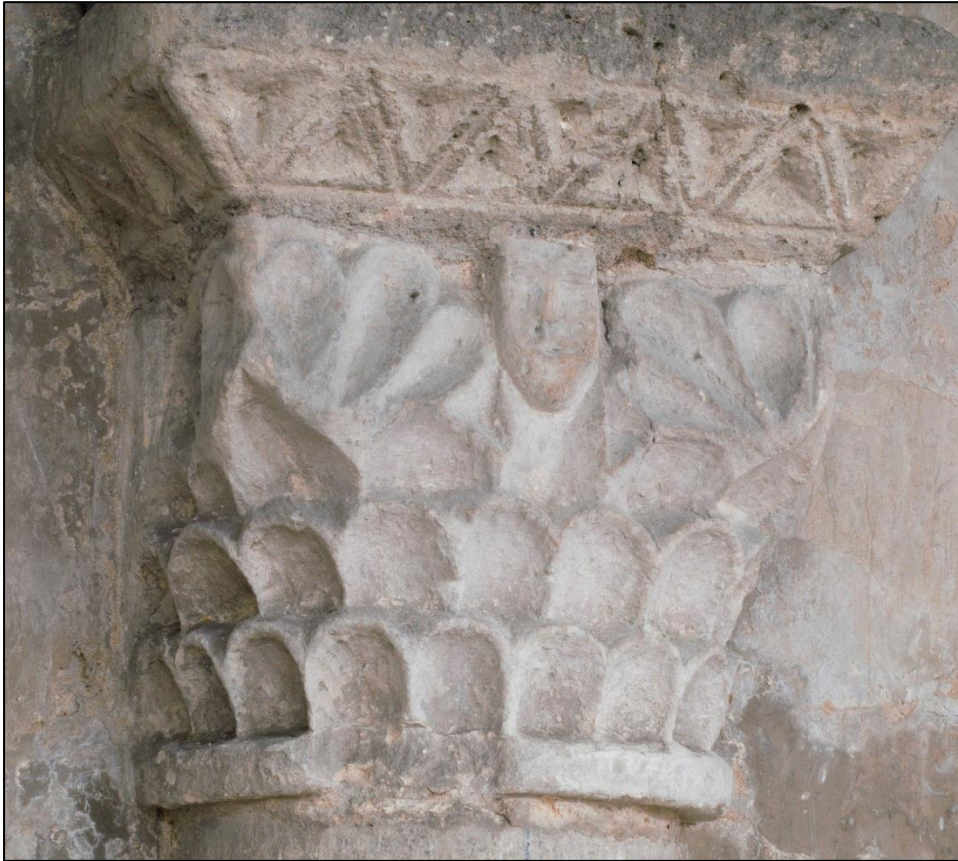
Figure 57 -
Chapiteau CR13. © E.
Chargé.

La corbeille présente un décor majoritairement végétal (**fig. 57**). Les deux tiers inférieurs sont couverts par trois couronnes de palmettes superposées. Elles présentent un fort relief avec un creusement lisse, comme réalisé « à la cuillère » selon l'expression de M. Wyss. Sur la couronne supérieure, les palmettes situées aux angles du support sont redressées en pointes, accompagnant l'épannelage du chapiteau. Elles amorcent le départ de palmettes rayonnantes,

aux folioles toujours grasses et creusées sans détails. Sur la face principale de la corbeille, ces feuilles épanouies viennent encadrer un visage sur le dé médian. Il prend la forme d'un blason, avec un front quadrangulaire et un menton ovale. Deux yeux en amandes animent la figure, de même qu'un nez simulé par deux traits et un bout arrondi, ainsi qu'une bouche légèrement entrouverte.

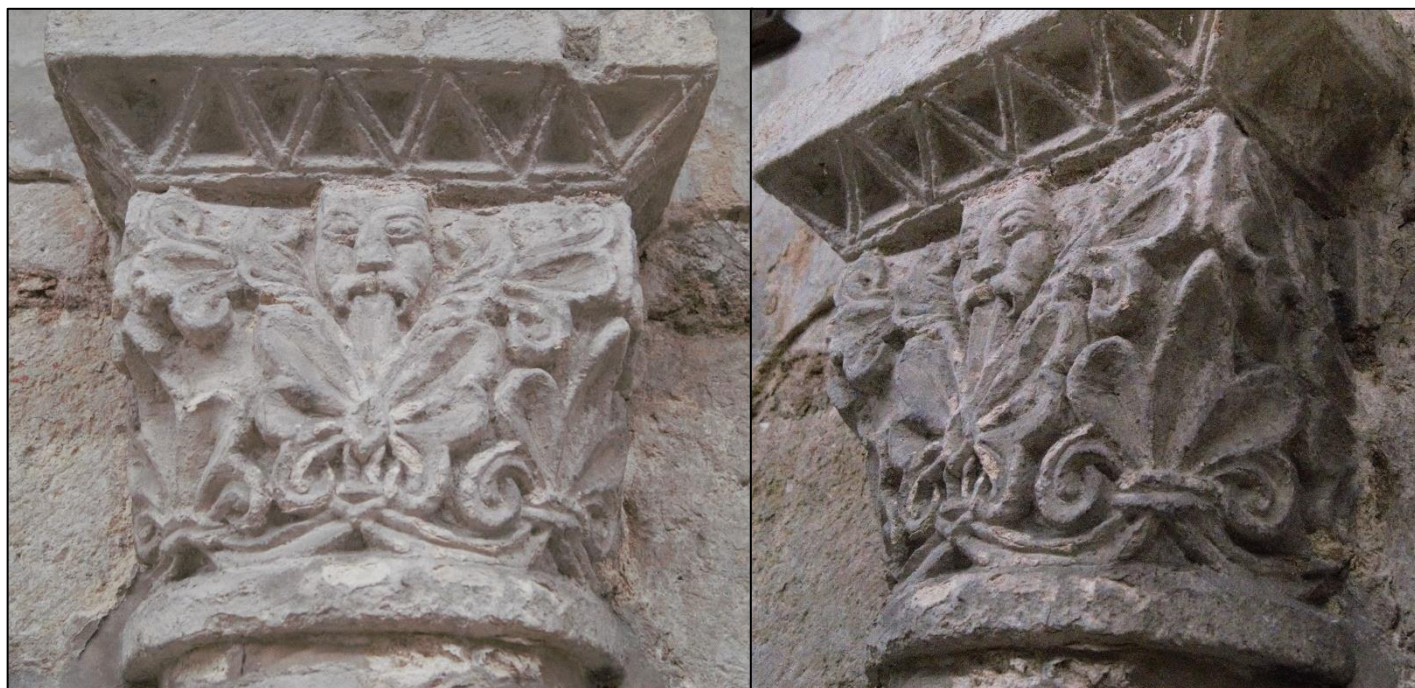
Figure 58 - Chapiteau CR16. © E. Chargé.

Le chapiteau CR16 est installé en vis-à-vis de CR13, sur la colonne engagée au nord de la troisième travée septentrionale de la crypte (**fig. 10**). La corbeille montre un décor sculpté associant de même un ensemble végétal, ici épanoui, associé à un visage au dé médian (**fig. 58**).

Sur la moitié inférieure de la corbeille, trois palmettes largement épanouies en éventail sont reliées par un rinceau à deux brins. Les palmettes présentent ici également un relief important, mais comportent de nombreux détails et une variation dans le modelé qui les rendent plus vivaces, notamment avec l'enroulement en volutes des folioles dans la partie inférieure. La palmette de la face principale est liée à la figure au dé médian, sa foliole supérieure provenant de la bouche grande ouverte, délimitée par la boursoufflure de ses lèvres. Le visage prend la même forme de blason que sur le chapiteau CR13 (**fig. 57**), mais ici les yeux en amande sont dessinés avec un trait appuyé et surmonté de sourcils qui lui confèrent une plus grande animation. Son nez empâté quadrangulaire est également plus marqué.

De part et d'autre de la tête figurée, des palmettes souples, de plus petites dimensions viennent s'échapper depuis le motif végétal central sur la corbeille. Elles sont tournées vers les

angles du support et précèdent des feuilles plus larges, enroulées sur les extrémités qui marquent les angles en étant associées à des palmettes similaires qui jaillissent depuis les parties latérales du chapiteau. Sur ces faces, les folioles sont moins détaillées, plus arrondies, et rappellent aisément les décors creusés « à la cuillère » du chapiteau CR13.

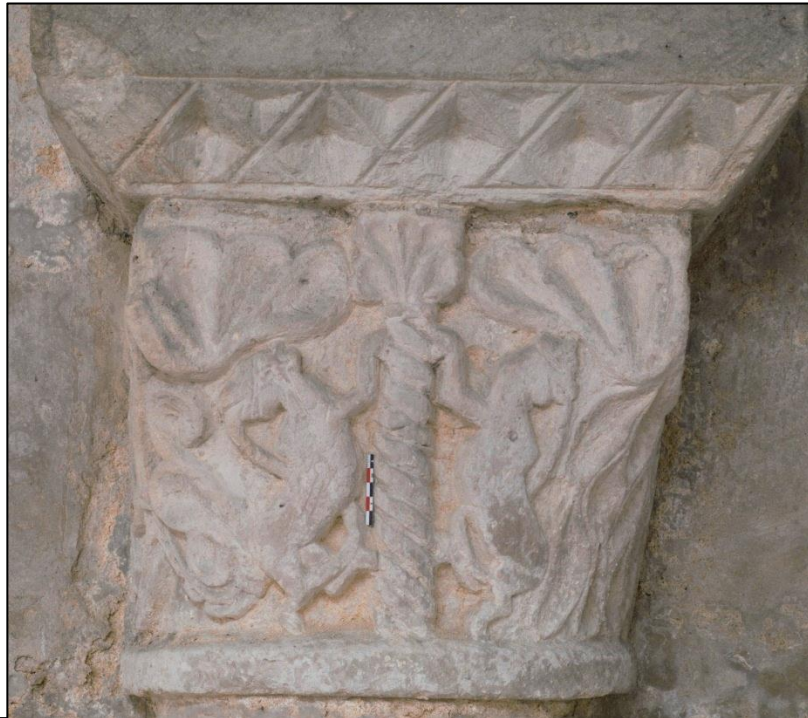
Figure 59 -
Chapiteau CR17, face
latérale droite. © E.
Chargé.

Le décor sculpté de la corbeille se concentre autour du motif sur l'axe de la face principale du support (**fig. 59**). Au centre, une colonne torse est posée sur l'astragale et se dresse sur la quasi-totalité de la hauteur du chapiteau. Elle aboutit sur une palmette épanouie, positionnée au dé médian, aux folioles largement creusées et arrondies. La forme de cet élément axiale rappelle celle valorisée de l'arbre⁵³. De part et d'autre de la colonne-tronc, des figures animales quadrupèdes sont dressées et recourbées et en S, une patte antérieure reposant sur la partie supérieure de la ligne torse. Elles ressortent grâce à la couleur encore visible sur le fond lisse entre les éléments en relief. Une de leurs pattes postérieures est également appuyée sur la partie inférieure du tronc. Leurs corps sont peu détaillés, mais on reconnaît les figures aux museaux allongés, à leurs yeux percés en cercle et aux courtes oreilles pointues qui correspondent aux figures observées sur les chapiteaux de l'abside de l'église haute. De part et d'autre du support, dans la partie supérieure, des palmettes grasses et arrondies, au creusement toujours appuyé viennent accentuer la forme des angles et encadrer la cime de l'arbre-colonne. Cette symétrie permet d'observer un ensemble sculpté uniforme lorsque le chapiteau est vu de face.

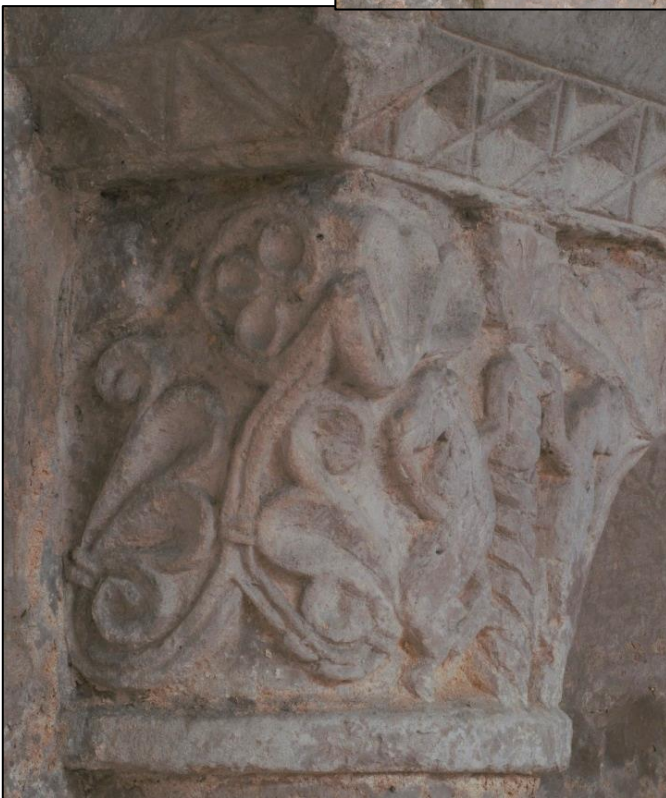
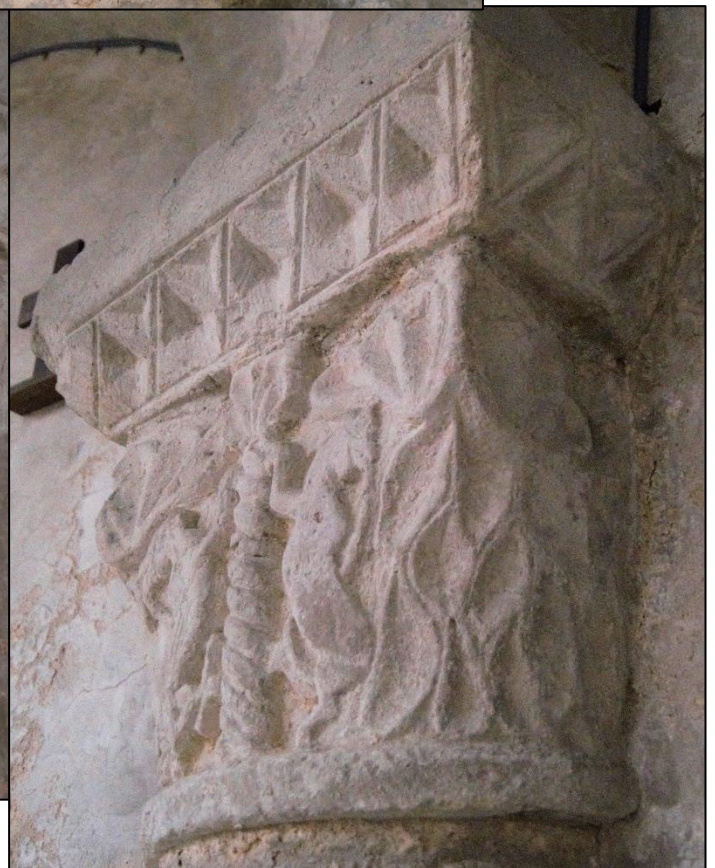
Figure 61 - Chapiteau CR17, face latérale gauche. © E. Chargé.

Pourtant, le décor développé sur les faces latérales est largement différencié d'un côté à l'autre. Sur la face gauche du support, sous les palmettes épanouies qui accentuent l'angle, de petites feuilles oblongues aux extrémités pointues, creusées « à la cuillère » viennent emplir l'espace disponible (**fig. 60**). Leur forme rappelle celles des plumes creusées des oiseaux des

chapiteaux de l'abside de l'église haute. De l'autre côté, sur la face droite du support, le motif végétal est beaucoup plus fin et détaillé (**fig. 61**). Il s'organise autour d'un rinceau à deux brins, qui donne naissance à deux palmettes épanouies dans la partie inférieure de la corbeille, dont les folioles latérales s'enroulent en volutes. Elles rappellent les formes des végétaux de CR16 (**fig. 58**). Dans la partie supérieure de la face latérale de CR17, une nouvelle palmette trifoliée vient s'enrouler dans le rinceau et former souligner l'angle du support.

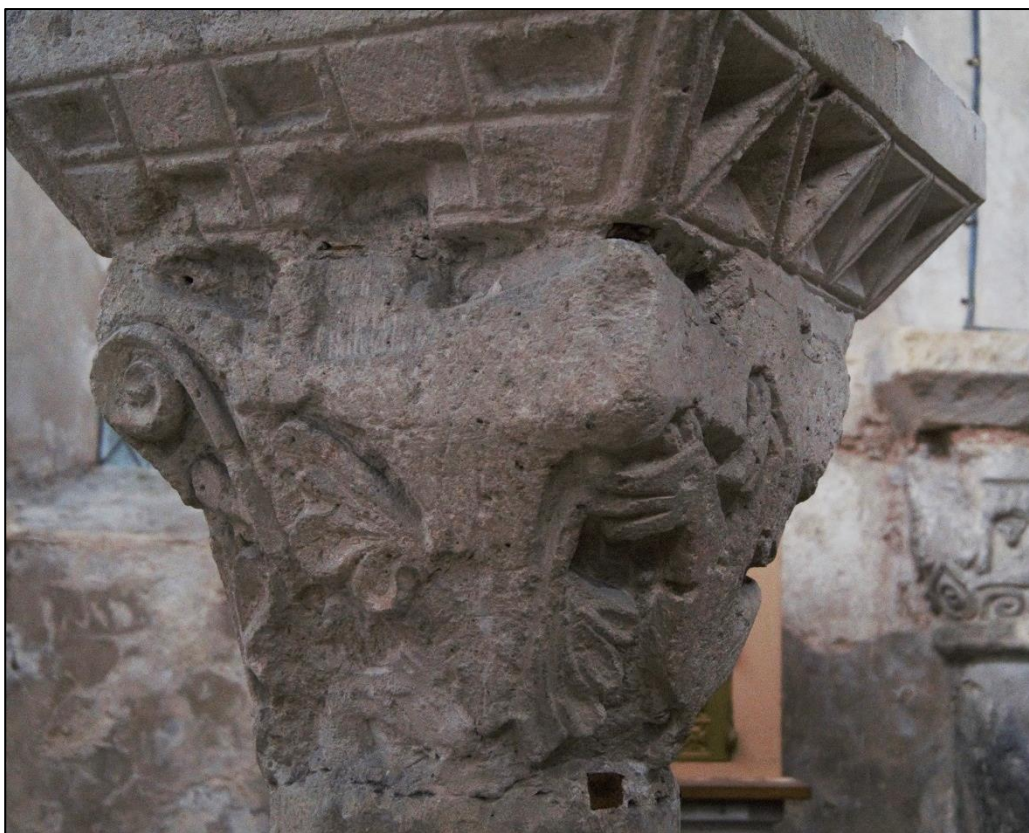
Figure 62 - Chapiteau CR19, vue de la face ouest et de l'angle sud-ouest de la corbeille. © E. Chargé.

Le chapiteau CR19 est installé sur la colonne au nord de l'autel, à l'est de la colonnade séparant la travée centrale de son collatéral nord dans la crypte (**fig. 10**). Il s'agit du seul chapiteau sculpté libre de la crypte, avec le remploi CR18. Le module est très abîmé et peu lisible aujourd'hui (**fig. 62**). L'astragale n'est plus visible, s'il a existé, et le module est posé directement sur la colonne, avec un épais lit de mortier et quelques reprises postérieures permettant d'assurer la stabilité de l'ensemble. Sur la face nord de la corbeille, un trait tiré sur la partie haute du chapiteau semble marquer la présence d'un abaque (**fig. 63**). On retrouve encore la trace de cet abaque sur la face ouest, ici plus courbé, où un dé médian est encore marqué malgré le bûchage (**fig. 62**).

Le décor du chapiteau est divisé en deux parties, qui présentent des techniques et des thématiques très différentes. Sur les faces nord et ouest de la corbeille, des motifs végétaux sont déployés, avec un faible volume (**fig. 62 et 63**). Les palmettes montrent des formes grasses et arrondies qui correspondent à ce qui est observé sur les chapiteaux engagés de la partie médiane de la crypte. Le développement des palmettes semble s'organiser autour des rinceaux, dont un brin est encore visible sur la face nord. Il traverse le support sur toute sa diagonale et vient s'enrouler en volute débordante du volume sur l'angle nord-ouest.

Sur l'angle sud-ouest de la corbeille, un rinceau à palmette épanouie est issu de la gueule d'une figure développée sur l'ensemble de la face sud, jusque dans l'angle sud-est (**fig. 62 et 64**). Il s'agit d'un quadrupède au corps allongé avec deux cous et deux têtes surmontant les épaules, la tête soufflant le rinceau étant plus volumineuse, et une troisième tête située sur l'extrémité de sa queue, sur la face est de la corbeille. Les trois présentent les mêmes yeux en amandes creusées, de longs museaux aux bouches entrouvertes et de hautes oreilles arrondies. L'animal semble donc représenter une chimère, dans les termes mythologiques. Bien que la face est soit la plus érodée, il semble que la gueule issue de la queue souffle également un rinceau qui devait développer des palmettes sur l'ensemble du volume.

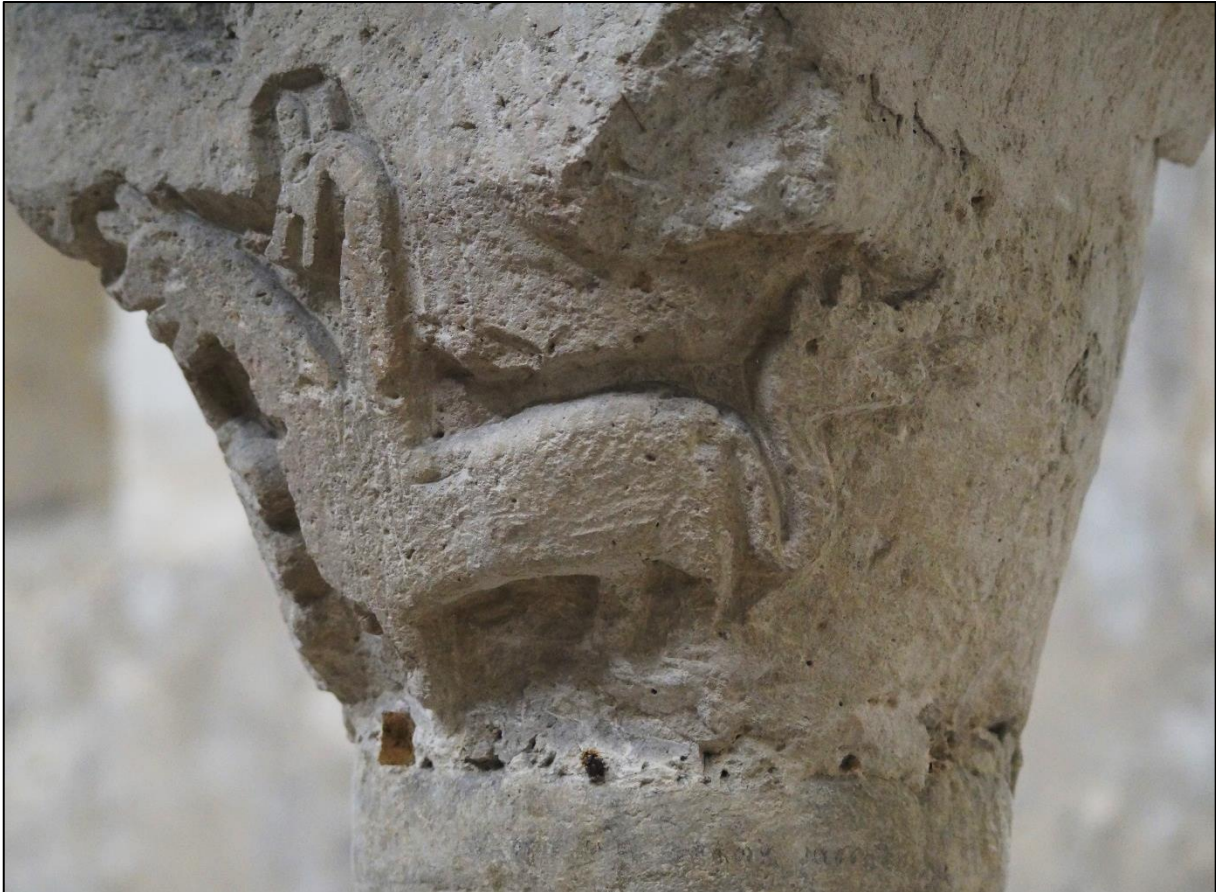
Figure 64 - Chapiteau CR19, face sud et angle sud-est de la corbeille. © E. Chargé.

Les deux ensembles de motifs, végétal d'un côté et la chimère d'autre part, sont donc liés, le premier étant au moins partiellement issu du second. Pour autant, ils sont représentés avec différents usages. Les palmettes ressortent peu du volume de la corbeille, montrant un modelé rond et une organisation stricte sur la face nord. Tandis que la chimère présente des formes brutes, avec une mise en œuvre manquant de délicatesse dans le creusement du volume de la corbeille pour faire ressortir le relief de ses formes. Cette différence de traitement peut être associée à la différence symbolique entre les végétaux valorisés⁵⁵ et la chimère relevant de l'opposé, du domaine prohibé de l'hybridation⁵⁶.

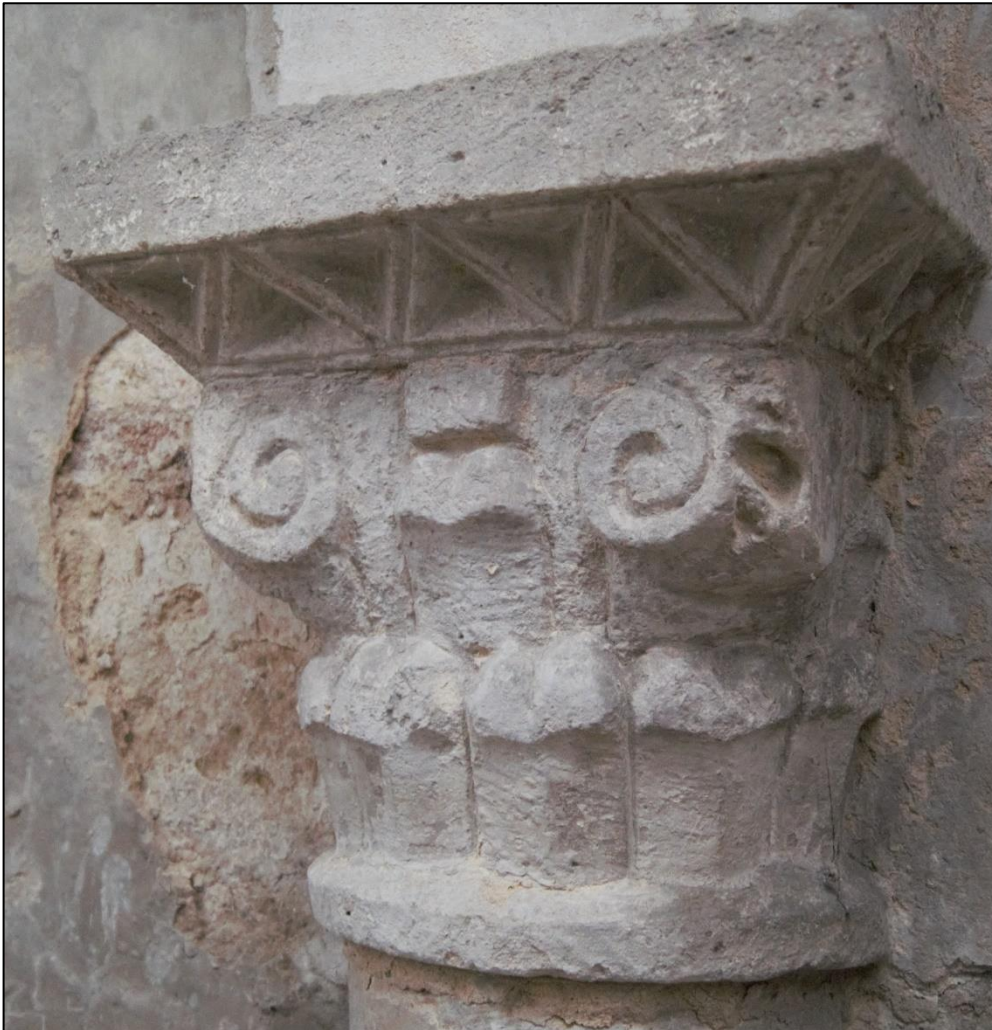
Figure 65 -
Chapiteau CR20. © E.
Chargé.

Le décor sculpté se développe sur deux couronnes (**fig. 65**). La partie inférieure est couverte par un ensemble de palmettes dressées, lisses, qui sont légèrement recourbées dans leur partie supérieure, laissant apparaître une fine rainure simulant le dessin des folioles. Sur l'axe central de la face principale, une seule feuille identique à celles de la couronne inférieure

est raidie sous le dé médian du support. Sur les angles, de larges volutes viennent s'enroulant, débordant largement du volume de la corbeille. Elle rappelle ainsi la forme des corbeilles de l'abside de l'église haute.

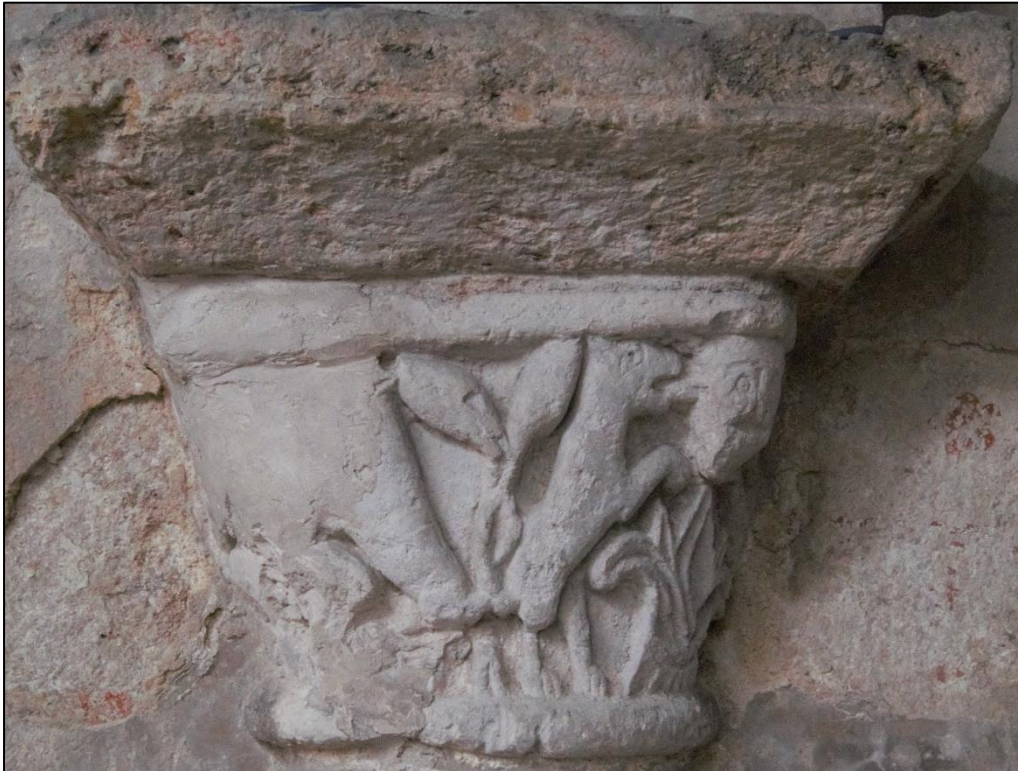
Figure 66 -
Chapiteau CR21,
face principale. © E.
Chargé.

Le chapiteau CR21 est positionné à l'est de l'abside de la crypte, dans l'alignement des colonnes séparant le vaisseau central de son collatéral sud (**fig. 10**). La corbeille et l'astragale sont très érodés et le décor sculpté est surtout visible sur la moitié gauche du support (**fig. 66**). Sur la partie supérieure du chapiteau, une bande lisse se distingue du volume général du chapiteau, formant un abaque.

Sur la face principale du chapiteau, deux figures sont redressées dans la diagonale, à partir du centre de la face en remontant vers les angles du support. Elles accentuent ainsi l'épannelage du volume. Sur la partie gauche du chapiteau, on reconnaît encore l'animal quadrupède, au museau allongé, à l'œil dessiné en amande avec une pupille percée et de courtes oreilles pointues, semblables à ceux de CR17 (**fig. 59 et 61**). Sur l'axe, les queues identiques des deux figures viennent s'entrecroiser en remontant vers la partie supérieure du support. Elles

aboutissent sur leurs plumeaux denses et touffus qui se positionnent sur le dé médian. La similarité de la queue et de la partie visible du corps de la figure à droite de la face principale laisse envisager que les deux devaient être identiques.

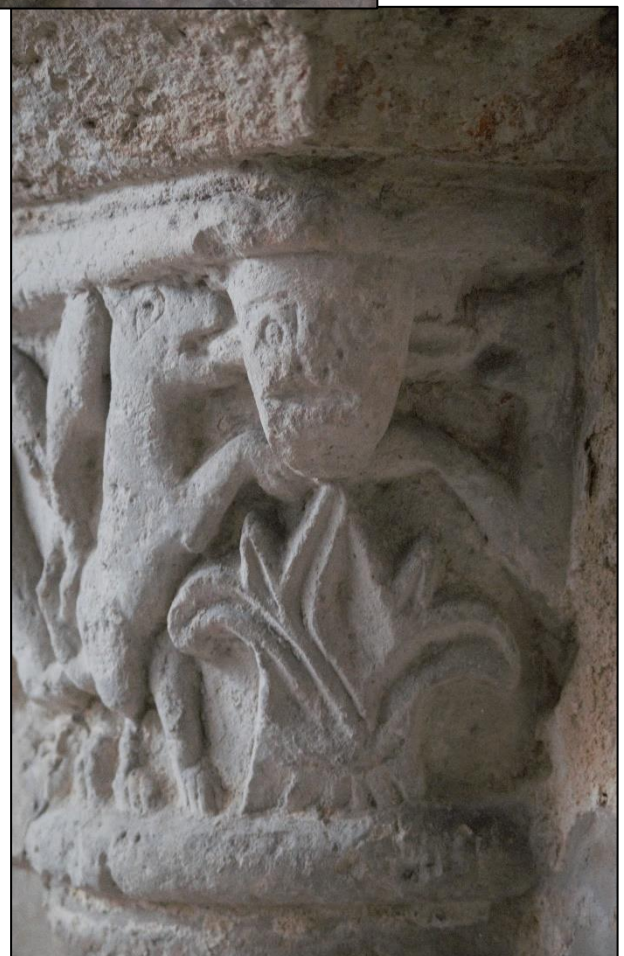
Figure 67 - Chapiteau CR21, vue de l'angle et de la face latérale sud. © E. Chargé.

Une petite tête humaine est représentée sur l'angle gauche du chapiteau (**fig. 67**). Il montre une expression apeurée, avec de grands yeux cerclés, un nez aplati et une bouche largement entrouverte. De part et d'autre de son visage, ses oreilles allongées et pointues se trouvent à proximité de deux quadrupèdes. Le premier est issu de la face principale et le second (dont seule la partie antérieure du corps est visible, mais semble bien identique au premier) surgit depuis l'extrémité de la face latérale. Sous la figure humaine, dans la partie inférieure de l'angle, une forme à cinq digitations, dont les trois centrales sont pointues et les extrémités enroulées est dressée depuis l'astragale du chapiteau, depuis sa base empâtée. Si son dessin rappelle celui des palmettes, sa base laisse plutôt penser à une forme de bûcher.

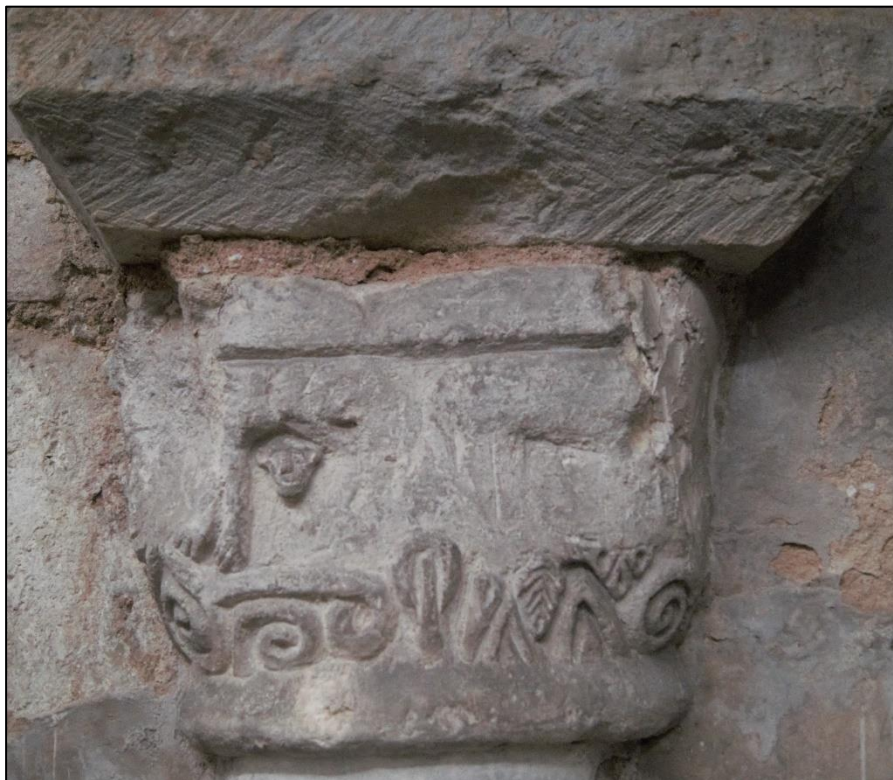
Figure 68 - Chapiteau CR22, vue de la face principale. © E. Chargé.

Le chapiteau CR22 est positionné à l'est de l'abside de la crypte, dans l'alignement des colonnes séparant le vaisseau central de son collatéral nord (**fig. 10**). La corbeille est aujourd'hui très abîmée et peu d'éléments sont encore lisibles (**fig. 68**). Comme sur CR21, ce chapiteau présente également un bandeau supérieur lisse formant un abaque.

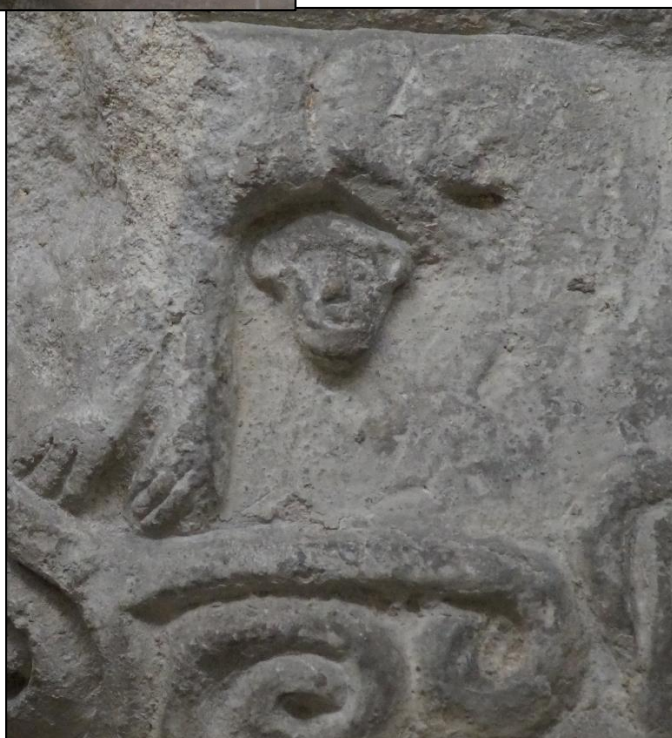
Figure 69 - Chapiteau 22, détail de la partie droite de la face principale. © E. Chargé.

Dans la partie inférieure, des formes enroulées et géométriques ressortent avec un faible relief. Elles sont associées à des éléments semblables à des feuillages détaillés dans la partie gauche du support. Sur la partie supérieure de la face principale, dans la moitié droite de la corbeille, on reconnaît encore le corps et les pattes antérieures d'une figure animale quadrupède, avec le départ d'une queue sur l'arrière de la croupe qui se replie sous le ventre de l'animal et remonte sur son corps. Sous le ventre du quadrupède, un petit visage humanoïde, peu détaillé, montre encore des creusements dessinant deux yeux, un nez quadrangulaire, une bouche linéaire et deux oreilles rondes débordant du volume général (**fig. 69**). Sur

la partie gauche de la face principale, malgré l'érosion de la sculpture, on distingue encore la forme d'un corps animal similaire, se faisant dos à la première figure et dessinant une symétrie axiale.

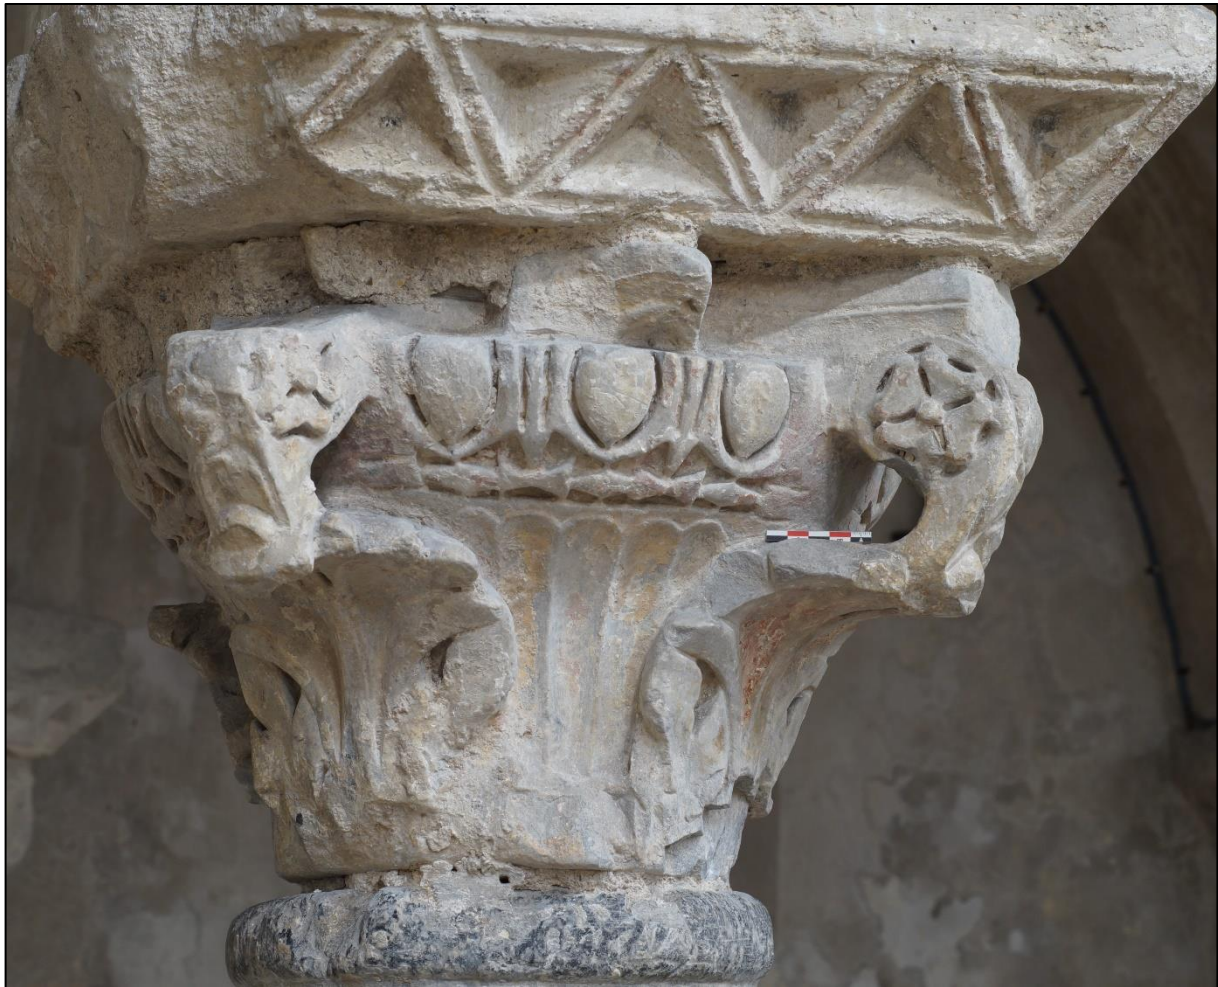
Figure 70 - Chapiteau CR18, face nord. © E. Chargé.

Le module présente un fort épannelage, avec des motifs végétaux qui viennent se détacher de la corbeille dans la partie haute avant de revenir s'enrouler en volutes aux angles, formant des anses ou des oreilles (**fig. 70**). Sur chaque face de la corbeille, la partie haute est laissée lisse, dessinant un abaque à la forme concave, où le dé médian est sculpté en saillie au centre. Le module ne comprend pas d'astragale, mais vient se positionner sur une colonne surmontée par une bague servant d'astragale. L'ensemble est assez bien conservé, à l'exception de l'angle sud-est (**fig. 71**), où l'anse a disparu, comme la partie supérieure de la volute de l'angle nord-est (**fig. 70**).

Il s'agit d'un chapiteau au décor sculpté présentant les éléments du chapiteau composite, avec un stade de réinterprétation avancé⁵⁷. On trouve le même décor sculpté sur chaque face du support. Le *calathos* est tapissé de cinq languettes, dont trois visibles jusqu'à la naissance des feuilles d'acanthé de la couronne inférieure. Le registre ionique est ici réduit, mais comprend l'ensemble de l'appareil ornemental des chapiteaux composites : avec un rang de trois oves alternés avec des pointes de flèches sous le dé médian, soulignées par un rang de dards et de pirouettes (**fig. 72**). Le dé est incisé de deux lignes courbes, sans marquer de motif encore reconnaissable. Sur la couronne inférieure, des feuilles d'acanthé prennent naissance

sous le *calathos*, et se développent dans les angles. Elles sont animées de nervures peu profondes, mais incisées de deux lignes creusées au trépan dans la partie supérieure, sous l'enroulement des volutes.

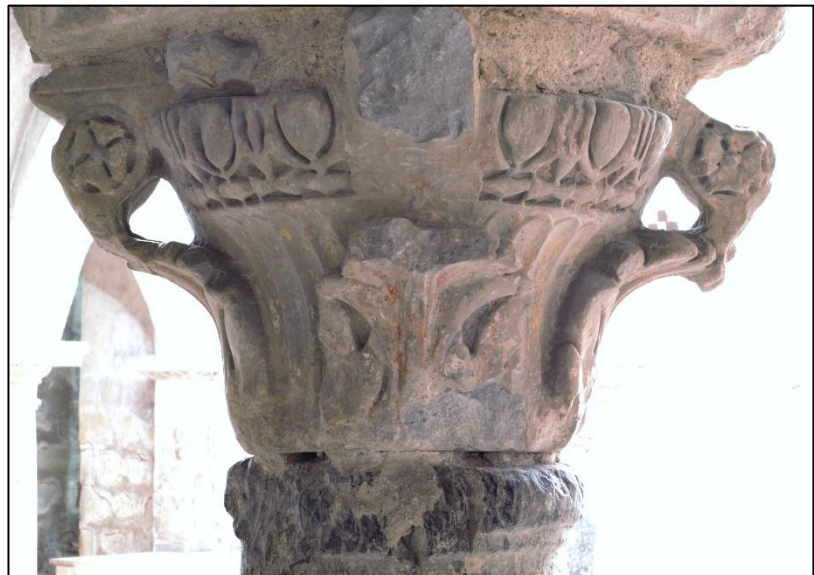
Figure 71 - Chapiteau CR18, vue de l'angle sud-est. © E. Chargé.

Les feuilles des angles viennent se détacher du volume du chapiteau dans la partie supérieure sur sept centimètres, et ainsi soutenir

les volutes enroulées autour d'un fleuron traversant (**fig. 71 et 73**). Sur la partie extérieure des anses du chapiteau, un motif végétal est sculpté avec un faible relief (**fig. 74**). Il suit un fin rinceau développant des formes de feuilles en gouttes inversées descendant vers la partie inférieure.
