Étude du décor sculpté conservé in situ, déposé et déplacé de l'église Saint-Martin-au-Val de Chartres

Étude du décor sculpté

conservé *in situ*, déposé et déplacé de
l'église Saint-Martin-au-Val de Chartres

Estelle Chargé, juillet-août 2024

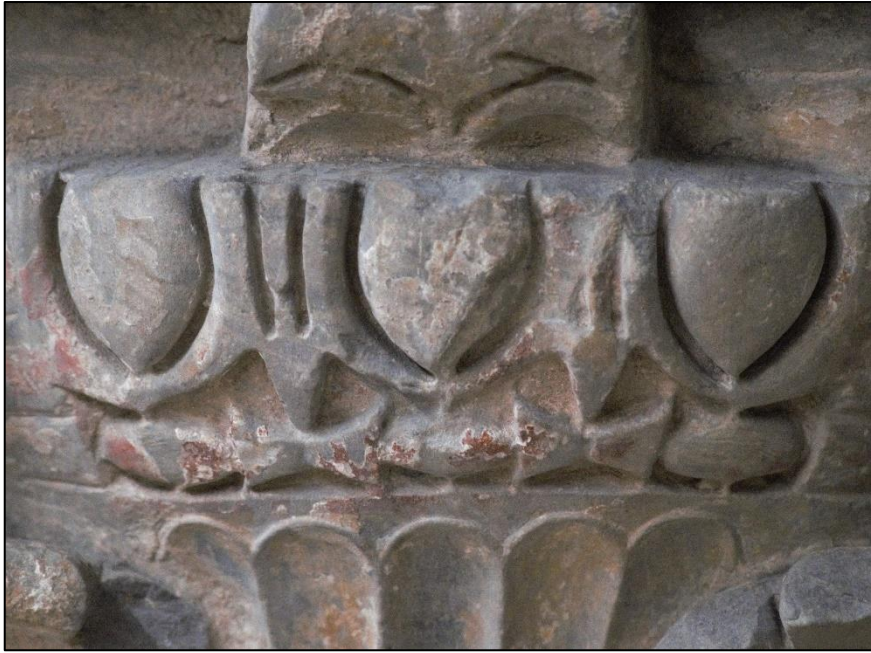
Figure 72 - Chapiteau CR18, détail du registre ionique de la face nord. © E. Chargé.

Le chapiteau présente ici de nombreuses traces de couleurs, notamment rouge et ocre jaune, qui semblent avoir été apposées sur un badigeon blanc permettant d'accrocher les pigments (**fig. 72 et 73**).

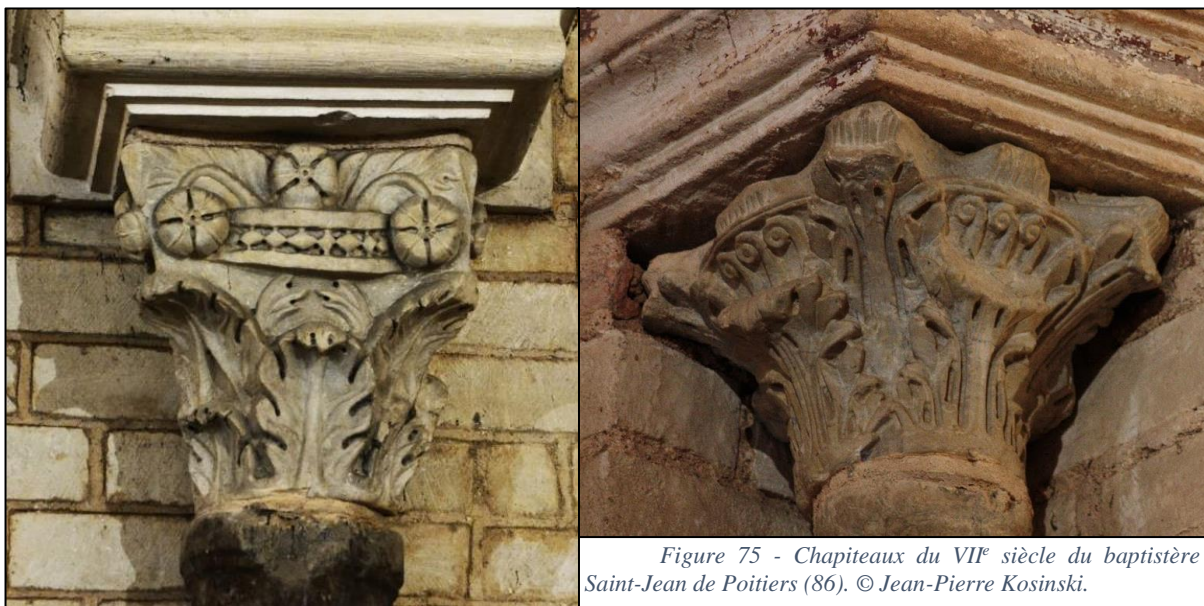
Figure 75 - Chapiteaux du VII^e siècle du baptistère Saint-Jean de Poitiers (86). © Jean-Pierre Kosinski.

Ce chapiteau correspond à un modèle connu dans l'ensemble du Grand Ouest et daté du VII^e. Sa composition ornementale se rapproche notamment de celles des chapiteaux du baptistère Saint-Jean de Poitiers, qui a été construit au V^e siècle, puis modifié au VI^e siècle, mais dont le décor sculpté relève d'une campagne d'embellissement architectural datée du VII^e siècle⁵⁸ (**fig. 75**).

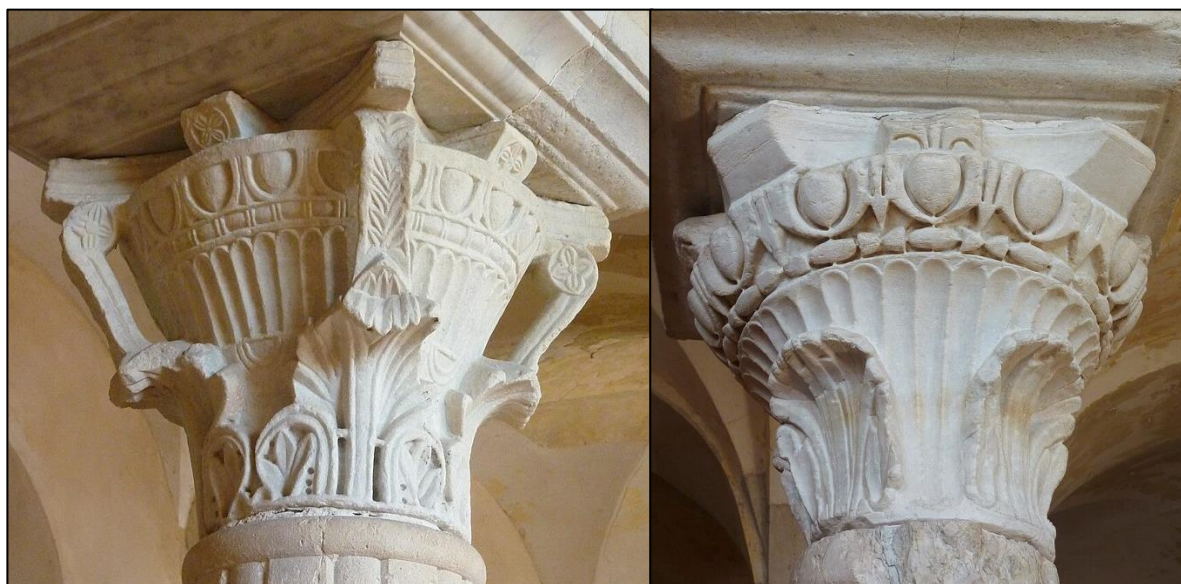
Figure 76 - Chapiteaux du VII^e siècle de la crypte Saint-Paul de Jouarre (77). © G. Freihalter.

La forme du module, avec le décrochement des anses sur les angles de la partie supérieure, correspond également au type d'un chapiteau de la crypte Saint-Paul du monastère de Jouarre, dont le décor est daté du VII^e siècle, après 634⁵⁹ (fig. 76). Plus récemment, un type de chapiteau composite en calcaire présent dans le jardin d'un particulier à Saint-Vincent-de-Tyrosse (Landes) depuis le milieu des années 1980 a fait l'objet d'une acquisition en 2017 au Musée d'Archéologie Nationale. Une étude poussée de l'objet a permis de la dater du VII^e ou du VIII^e siècle⁶⁰ (fig. 77). Il présente un module similaire à notre chapiteau de Saint-Martin-au-Val, mais la variation des motifs est plus importante et se détache plus du modèle composite.

En somme, il apparaît raisonnable de dater le chapiteau de Saint-Martin-au-Val de la seconde moitié du VII^e siècle, en cohérence avec sa comparaison par rapport au chapiteau de la crypte de Jouarre et en considérant son degré de réinterprétation du modèle composite.

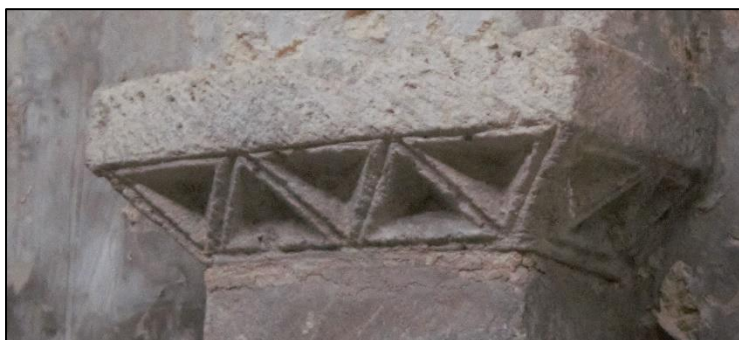
Figure 78 - Tailloir du pilastre CR8. © E. Chargé.

De nombreuses reprises ont été effectuées dans la crypte, mais on peut tout de même signaler la présence d'un groupe de tailloirs cohérent. Ils sont présents sur l'ensemble des supports du pourtour de la crypte, ainsi que sur CR18 et CR19, mais absents de CR2, CR3 et des autres chapiteaux des fils de colonnes séparant les travées. Ils présentent tous un décor similaire au caractère géométrique avec des lignes brisées à deux brins formant une série de triangles alternés (**fig. 78**).

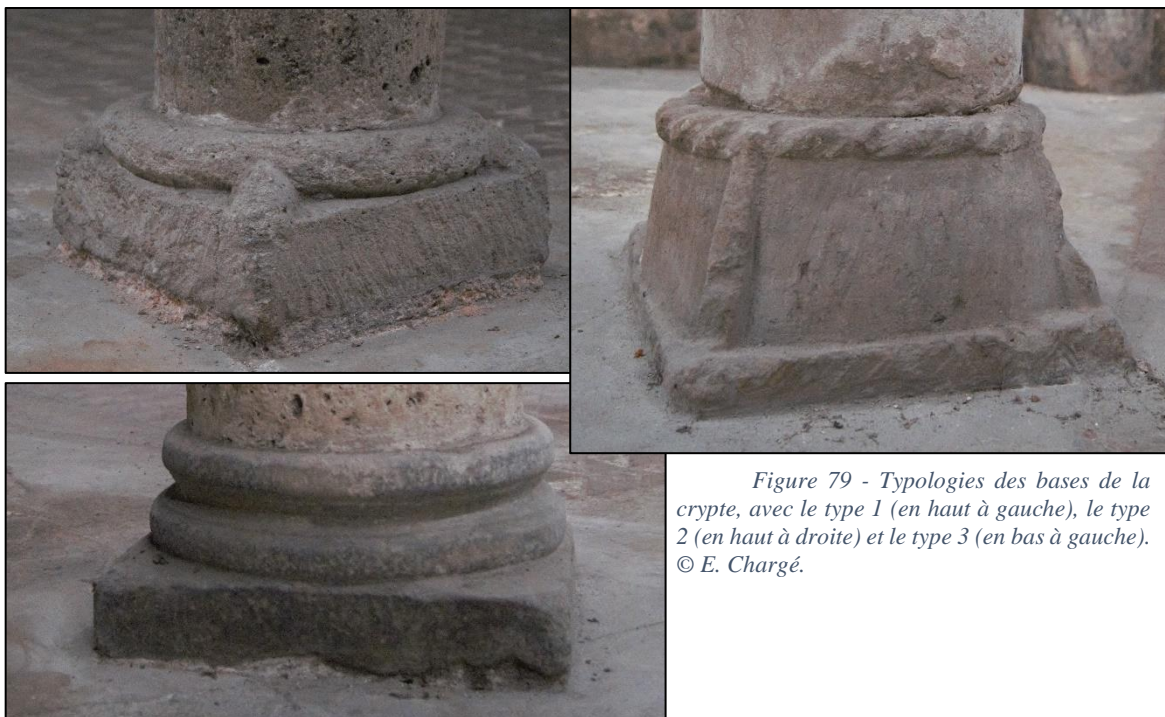
Figure 79 - Typologies des bases de la crypte, avec le type 1 (en haut à gauche), le type 2 (en haut à droite) et le type 3 (en bas à gauche).
© E. Chargé.

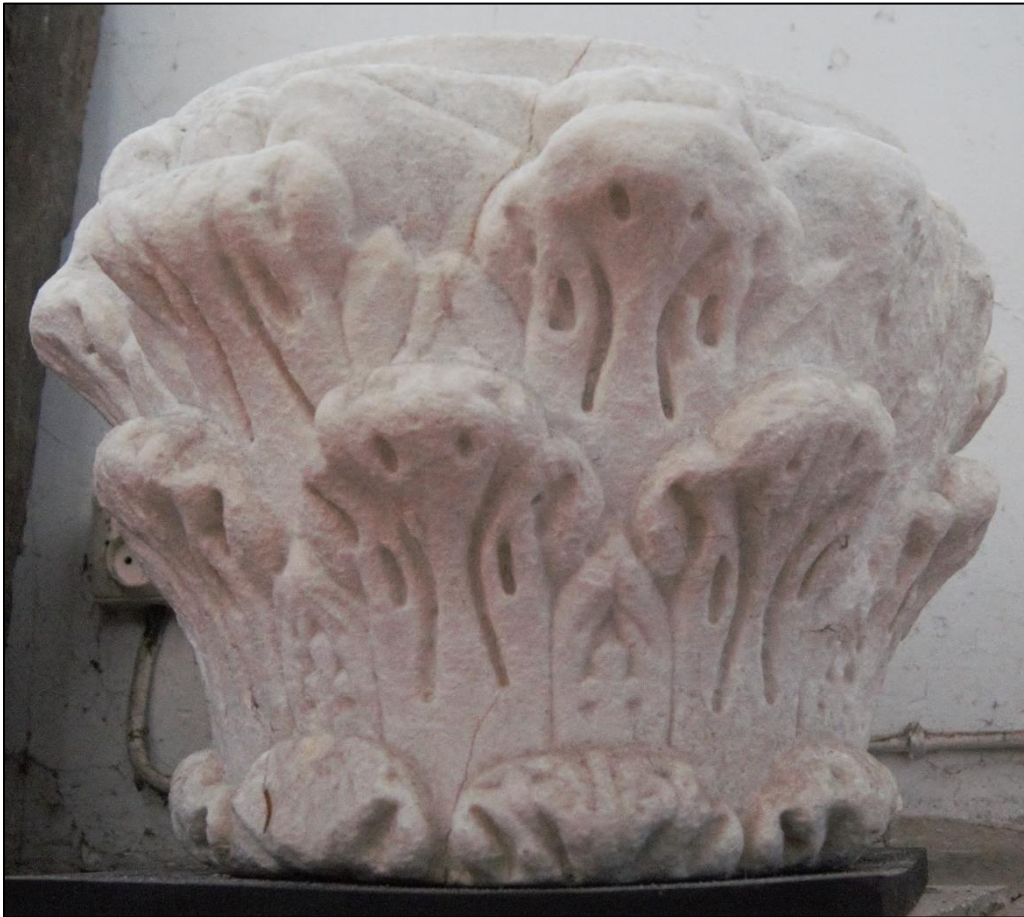
*Figure 81 -
Chapiteau antique
déplacé depuis l'église
Saint-Martin-au-Val,
Musée des Beaux-Arts de
la ville de Chartres. Vue
depuis la partie
inférieure. © E. Chargé.*

Le chapiteau en pierre blanche dure et granuleuse montre un degré d'érosion singulièrement élevé. Le modèle présente un décor sculpté composé de feuilles d'acanthé alternant entre un modèle haut, large et épanoui, aux extrémités arrondies, et de fines feuilles de plus petite dimension dont les digitations externes sont recroquevillées vers le centre (**fig. 81**). Les hautes feuilles composées de cinq digitations sont sculptées avec un relief plus important et se recourbent vers la partie supérieure. Leurs nervures sont également profondément soulignées, avec un usage systématique du trépan. Sur la partie supérieure du chapiteau, malgré l'érosion et la modification du module, on remarque encore des volutes qui viennent s'enrouler dans la partie centrale pour encadrer un fleuron positionné au dé médian (**fig. 82**). Afin de mettre en valeur ce motif floral, la feuille d'acanthé qui est déployée juste en dessous est repliée vers l'intérieur de la couronne. En alternant avec ces dés à fleurons, des dés simples rythment le module et servent de supports aux feuilles d'acanthé de la couronne supérieure.

Le module originel du chapiteau a été modifié pour prendre de nouvelles fonctions. Il a été amputé de la majeure partie de la couronne inférieure afin d'en réduire la hauteur. La partie supérieure du chapiteau a également été évidée afin d'en faire un chapiteau-bénitier à l'usage de l'église Saint-Martin-au-Val (**fig. 83**).

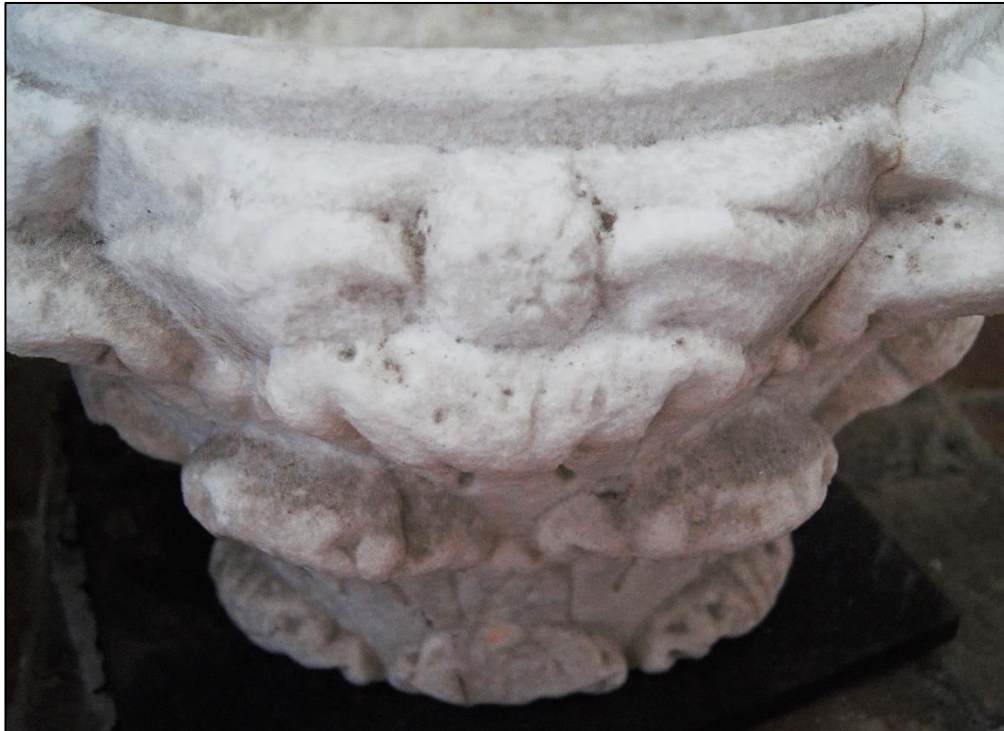
Figure 82 - Chapiteau antique déplacé depuis l'église Saint-Martin-au-Val, Musée des Beaux-Arts de la ville de Chartres. Vue depuis la partie supérieure, détail du fleuron et des volutes. © E. Chargé.

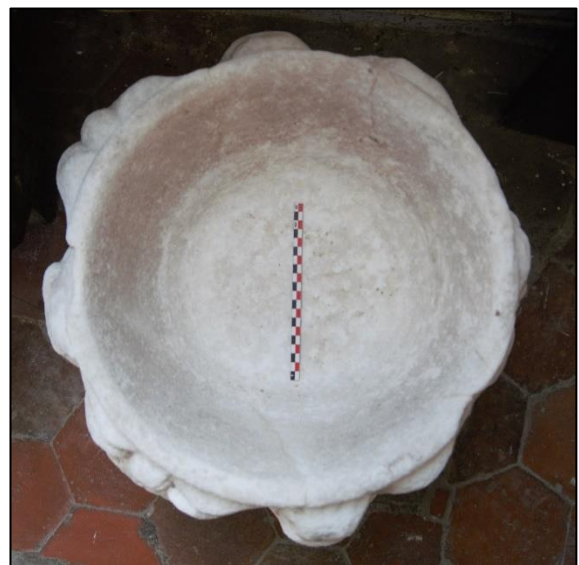
Figure 83 - Chapiteau antique déplacé depuis l'église Saint-Martin-au-Val, Musée des Beaux-Arts de la ville de Chartres. Vue supérieure sur la partie évidée. © E. Chargé.

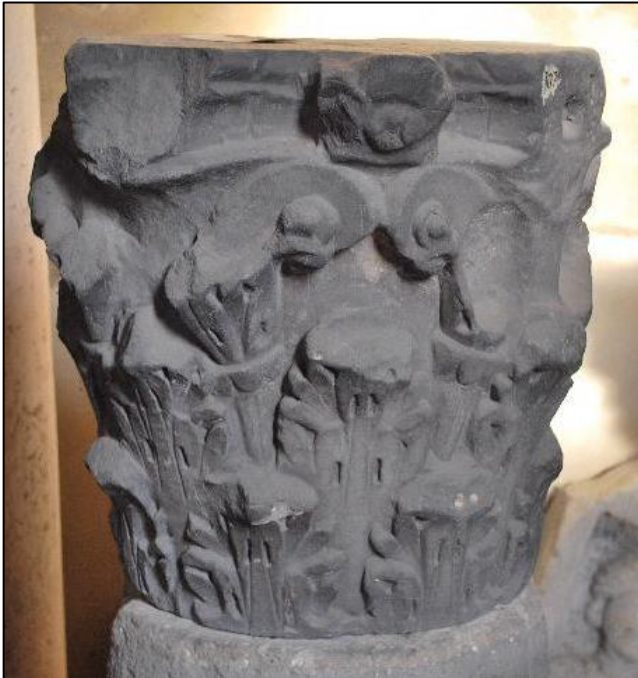
Figure 84 – Chapiteau daté de la fin du I^{er} siècle, conservé au musée Rolin d'Autun (71), cote M.L.307. © Musée Rolin

Le chapiteau de Saint-Martin-au-Val présente des caractéristiques similaires avec les chapiteaux de la fin du I^{er} siècle d'époque flavienne. Un chapiteau corinthien en marbre blanc à deux couronnes de feuilles d'acanthé ayant cinq lobes à quatre digitations et conservé au musée Rolin d'Autun présente un appareil ornemental et une organisation des éléments sur le module correspondant à notre chapiteau⁶¹ (fig. 84). Sur la partie supérieure du support, la mise en place de volutes recourbées vers la partie centrale ainsi qu'un fleuron au dé médian correspond également au chapiteau décor du chapiteau chartrain.

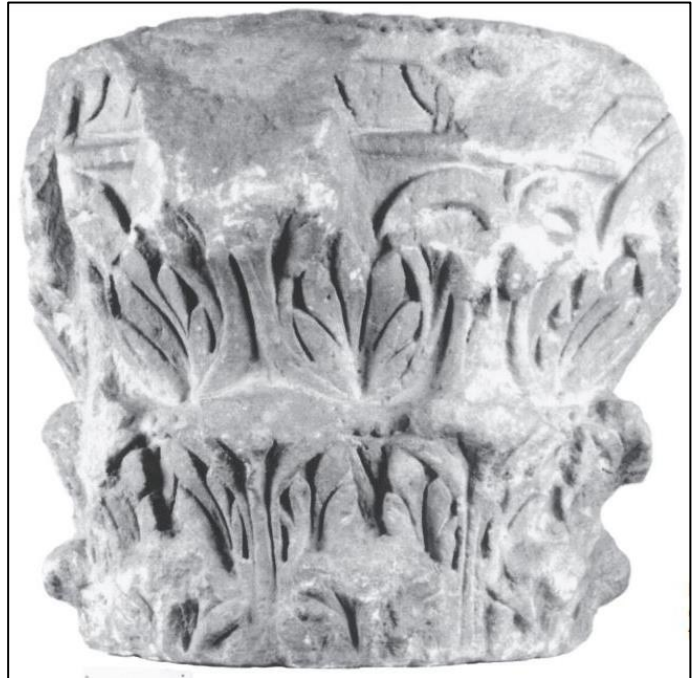
Figure 85 – Chapiteau daté des premières décennies du IInd siècle, Musée départementaux de Loire-Atlantique (44), présenté dans Maligorne, Yvan « Le décor architectural... op. cit. », p 125. © C. Hémon.

On retrouve les mêmes éléments constitutifs des modèles corinthiens durant le IInd siècle⁶². Le relief de la sculpture du chapiteau de Saint-Martin-au-Val sont ainsi cohérents avec le module et la sculpture d'un chapiteau corinthien nantais daté des premières décennies du IInd siècle (fig. 85). Elle se caractérise par une recherche d'allongement du volume du chapiteau et de ses feuilles d'acanthé ainsi qu'un développement

du contraste clair-obscur dans les reliefs avec un creusement insistant des nervures des feuilles⁶³.

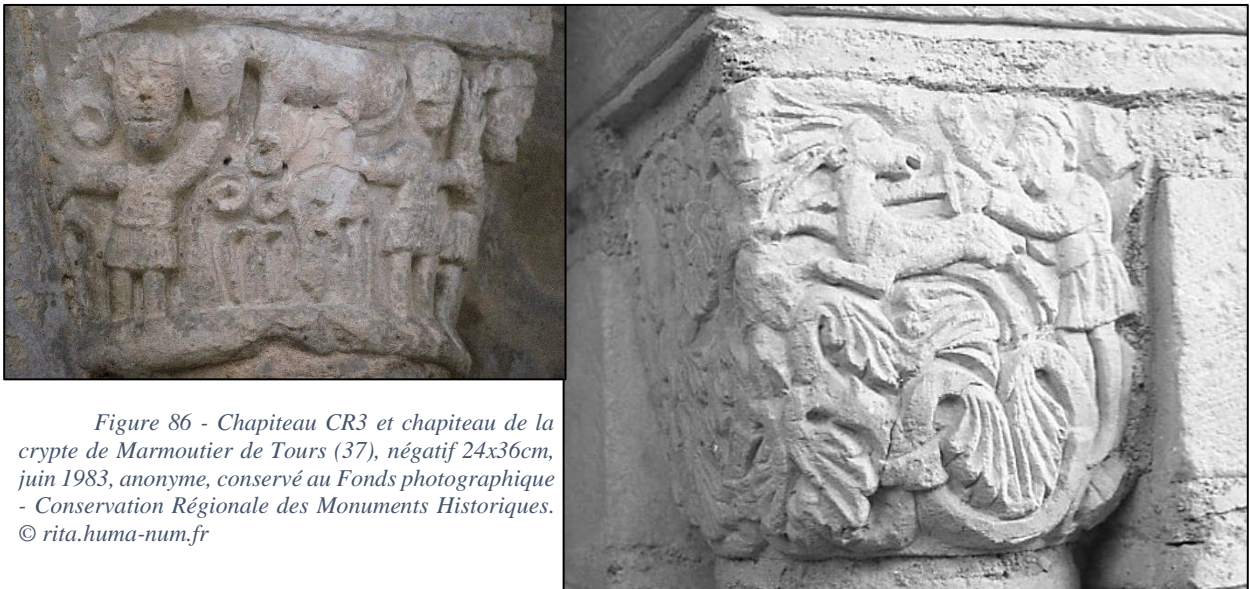
Figure 86 - Chapiteau CR3 et chapiteau de la crypte de Marmoutier de Tours (37), négatif 24x36cm, juin 1983, anonyme, conservé au Fonds photographique - Conservation Régionale des Monuments Historiques. © rita.huma-num.fr

Dans ce but, il aurait été intéressant de comparer les décors de l'abbaye mère de Saint-Martin-au-Val, l'abbaye de Marmoutier, avec ceux observés à l'église de Chartres. Malheureusement, l'abbaye ne conserve que peu de son appareil décoratif du Moyen Âge central. Toutefois, un chapiteau sculpté encore conservé dans la crypte de Marmoutier de Tours présente un décor de chasse au cerf où le personnage de profil montre des attributs similaires (vêtement, forme du visage, oreilles débordantes) à ceux du chapiteau CR3 de la crypte de l'église Saint-Martin-au-Val (**fig. 86**). Le chapiteau de Marmoutier est daté de la période 1060-1096 et pourra participer à la datation des éléments de l'église, mais cela reste toutefois minime par rapport à l'ensemble décoratif que devait renfermer l'abbaye mère.

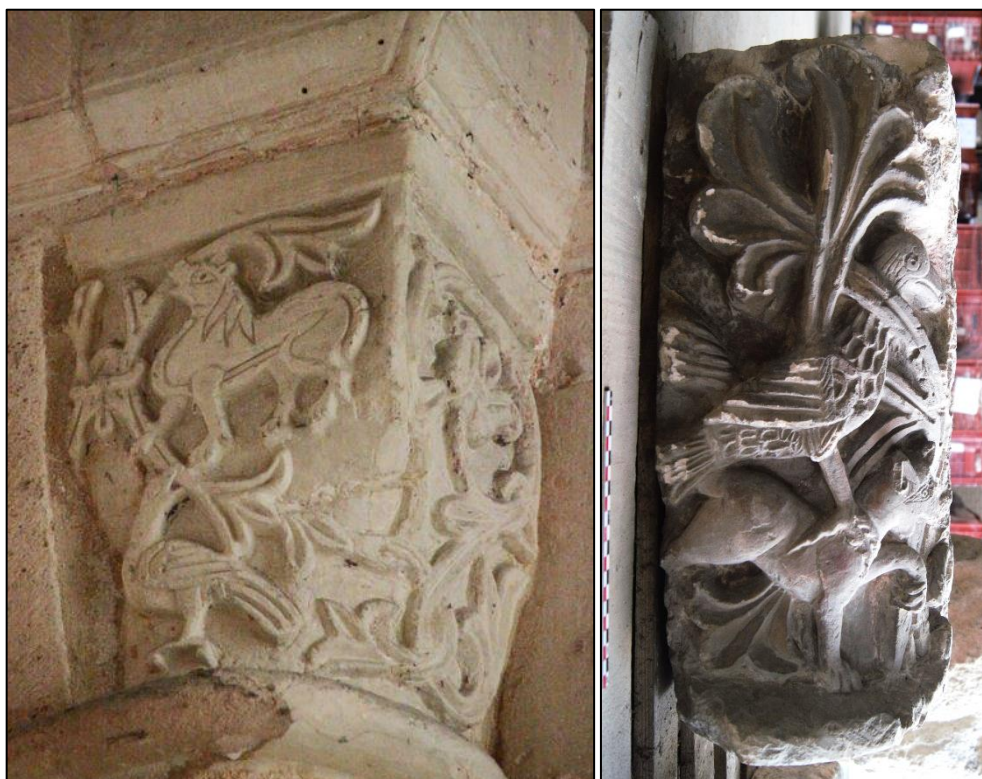
Figure 87 -
Chapiteau du chœur de
l'église abbatiale
Notre-Dame du Bernay
(27). © C. Gensbeitel.
Et sculpture inv. 72.4.4
(A9) de Saint-Martin-
au-Val. © E. Chargé.

On retrouve d'abord quelques similitudes avec le décor sculpté de l'abbaye du Bernay, un des plus anciens sites normands encore en élévation. L'église abbatiale est globalement datée du second quart du XI^e siècle, mais une étude fine de son histoire, du bâti et du décor sculpté ont permis de différencier des phases dans la mise en œuvre du monument⁶⁴. Dans les parties orientales de l'édifice normand, on remarque des correspondances entre les formes des représentations animales et celles de l'abside de Saint-Martin-au-Val. On reconnaît notamment le type aviaire caractéristique de la sculpture de l'église haute et particulièrement visible sur le chapiteau déplacé inventorié 72.4.4. (repositionné sur A9). Les oiseaux présentent les mêmes dimensions, avec leurs profils et leurs becs fins, de même que la matérialisation de l'aile plaquée sur le corps comme de la queue ciselée, procèdent de la même manière d'un monument à l'autre (**fig. 87**). On reconnaît également dans le décor de la frise du transept de l'église abbatiale du Bernay le profil d'un animal quadrupède dressé, les pattes relevées, correspondant au motif encore en place dans l'abside sur le chapiteau A12 (**fig. 88**).

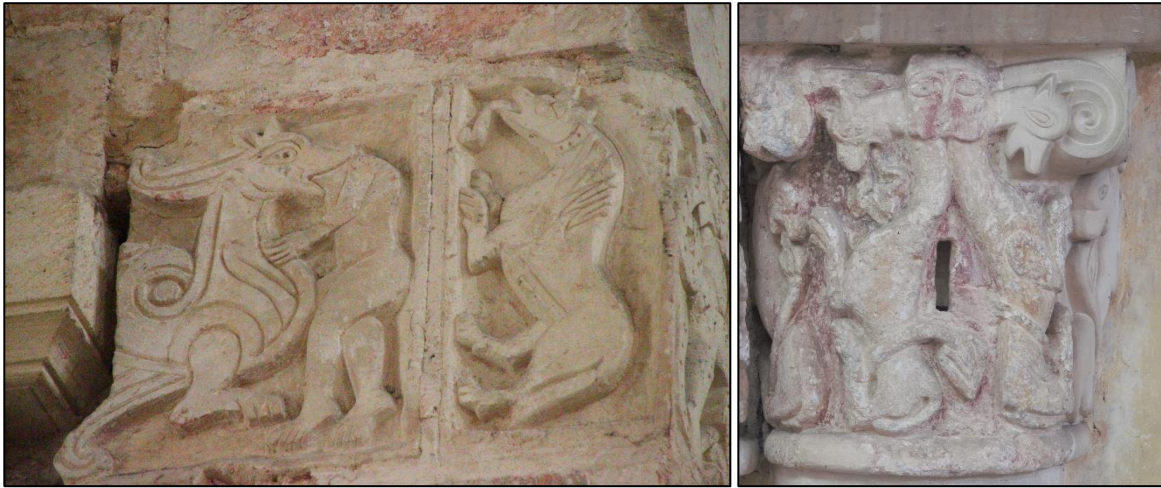
Figure 88 - Portion de frise du transept de l'église abbatiale Notre-Dame du Bernay (27). © C. Gensbeitel. Et chapiteau A12 de l'abside de Saint-Martin-au-Val. © E. Chargé.

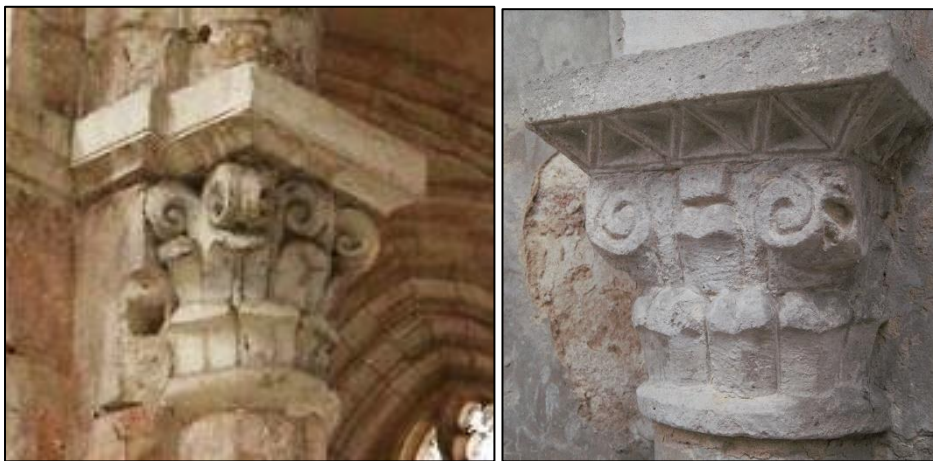
Figure 89 - Chapiteau de la nef de l'église abbatiale Notre-Dame du Bernay (27). © C. Gensbeitel. Et chapiteau CR20 de la crypte de Saint-Martin-au-Val. © E. Chargé.

Toutefois, dans cet ensemble du second quart du XI^e siècle à Bernay, la subtilité et la souplesse des végétaux ne se reconnaît pas dans le décor de Saint-Martin-au-Val, qui est ici plus comparable à celles des chapiteaux de la nef, datés de la fin du second quart, voire du milieu du XI^e siècle⁶⁵. Le décor sculpté présente dans cette partie de l'église des chapiteaux aux hautes corbeilles étirées avec des motifs majoritairement végétaux réparties sur deux ou trois couronnes. La simplification des formes des feuilles correspond à ce que l'on peut observer sur le chapiteau CR20 de la crypte de l'église chartraine (**fig. 89**). De même, l'enroulement des volutes en rouleaux rappelle les modules des chapiteaux de l'ensemble des décors sculptés de Saint-Martin-au-Val.

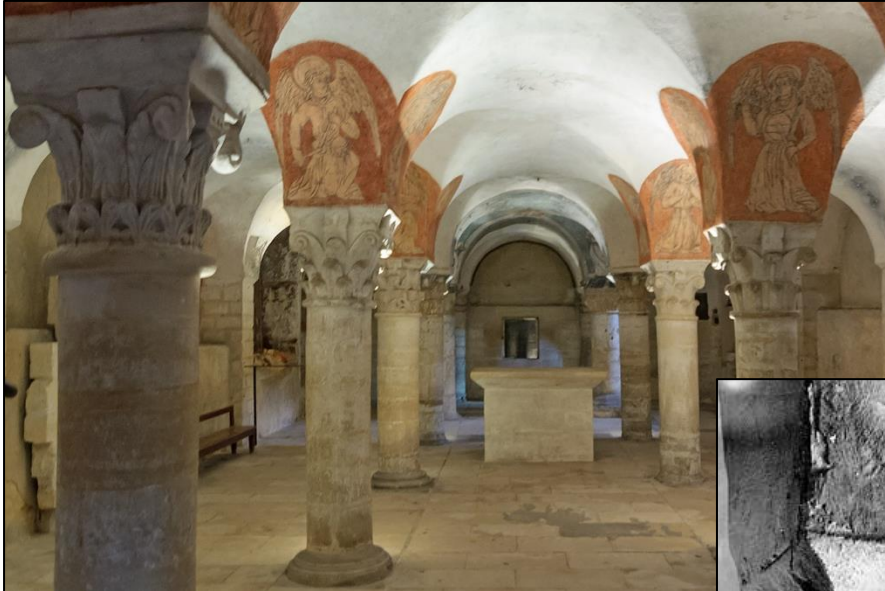
Figure 90 – Vue depuis l'ouest vers l'est de la crypte de la cathédrale de Bayeux (14). © E. Pierete.

On retrouve des corbeilles similaires dans la crypte de la cathédrale Notre-Dame de Bayeux, datée entre 1050 et 1060⁶⁶. Dans les deux monuments, la disposition des motifs sur deux couronnes, mais aussi la réduction des formes des feuillages représentés correspondent singulièrement. C'est tout particulièrement le cas entre le chapiteau au sud-est de la crypte de

Bayeux et le chapiteau CR20 de la crypte de Chartres (**fig. 90**). La crypte normande renferme également des motifs figurés, avec la présence de masques anguleux soufflants au dé médian, qui rappellent celui de la corbeille de CR13 à Saint-Martin-au-Val (**fig. 91**). Toutefois, sur l'ensemble des chapiteaux de la crypte de la cathédrale de Bayeux, la finesse de l'enroulement des volutes aux angles des modules se distingue du type à gros rouleaux de l'église chartraine.

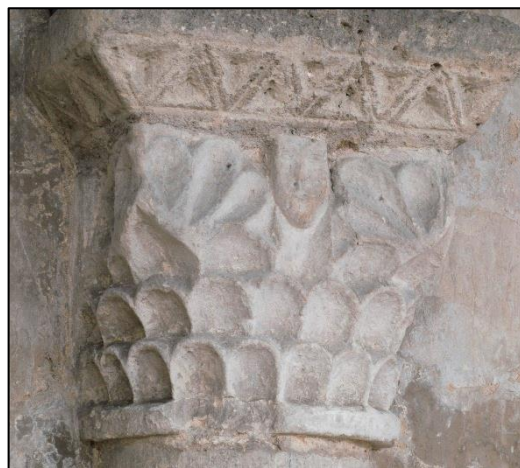
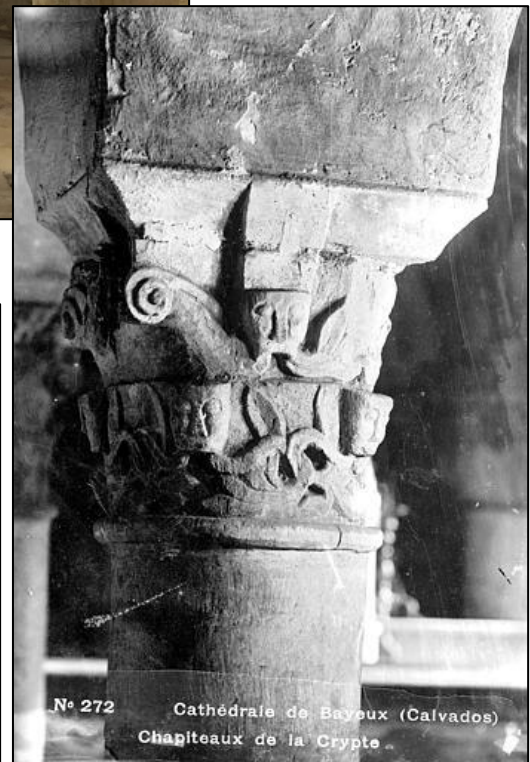
Figure 91 - Photographie du chapiteaux de la crypte de la cathédrale Notre-Dame de Bayeux, , av. 1893, Médéric Mieusement (1840-1905), négatif en verre (présenté en positif), 13x18 cm. Référence : MH0000272D. © Ministère de la Culture (France), Médiathèque du patrimoine et de la photographie. Et chapiteau CR16 de la crypte de Saint-Martin-au-Val. © E. Chargé.

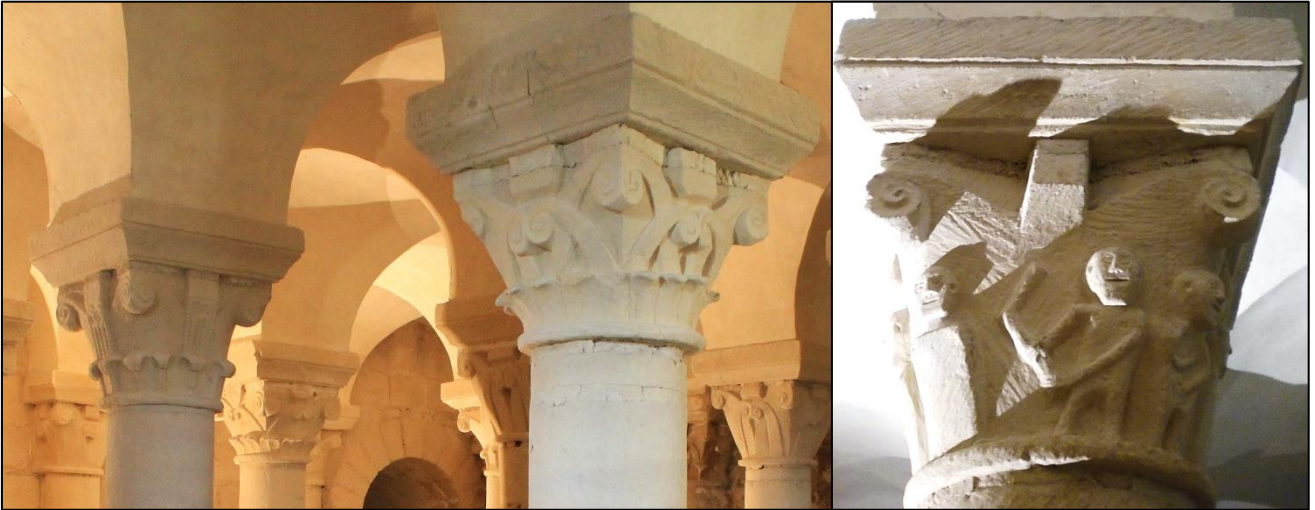
Figure 92 - Chapiteaux de la crypte de l'église de la Trinité de l'abbaye aux Dames de Caen (14). © C. Byde.

La crypte de l'église de la Trinité de l'abbaye aux Dames de Caen, qui est datée entre 1060 et 1090⁶⁷, présente également des chapiteaux aux volumes similaires à ceux de la crypte de Saint-Martin-au-Val, avec une disposition des motifs sur deux couronnes, des feuilles aux formes réduites au minimum de lignes dans la partie inférieure et des volutes aux angles (**fig.**

92). La simplicité et la raideur des corps représentés rappellent aussi ceux du chapiteau de la crypte CR3, notamment dans la géométrisation des visages. Néanmoins, le détail de leurs vêtements et de leurs chevelures rappelle ici le personnage du chapiteau de la chasse au cerf de la crypte de l'abbaye de Marmoutier.

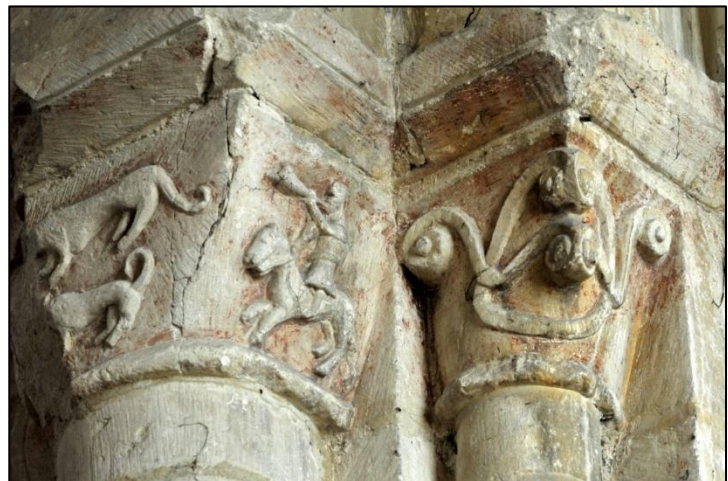
Figure 93 - Chapiteaux de la tour-lanterne de l'église Saint-Gervais de Falaise (14). © P. Biron.

Dans l'église Saint-Gervais de Falaise, dont l'édifice primitif a été édifié à la fin du XI^e siècle et se trouve achevé vers 1134⁶⁸, les chapiteaux sculptés de la tour-lanterne présentent un traitement similaire à ceux de la partie occidentale de la crypte de Saint-Martin-au-Val, avec des fonds laissés lisses, des personnages aux visages anguleux, aux nez carrés et aux corps filiformes et rigides (fig. 93). Le faible relief de ces sculptures correspond également aux représentations chartraines.

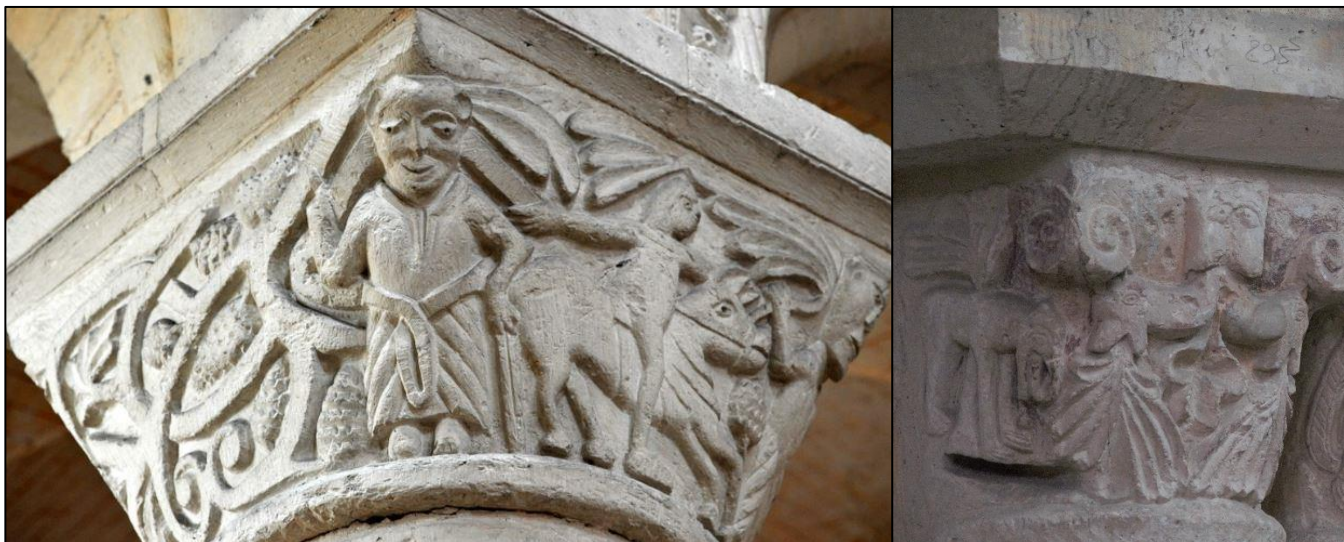
Figure 94 - Chapiteau de l'église Saint-Georges de Saint-Martin-de-Boscherville (76). © P. Biron. Et chapiteau A5 de l'abside de Saint-Martin-au-Val. © E. Chargé.

l'extrême début du XII^e siècle⁶⁹ montre des traits similaires dans la représentation des figures humaines. Les corps sont plus charnus, mais le mouvement reste raide et le traitement des visages avec des oreilles débordantes et des coiffures en casque correspondent (**fig. 94**). Le traitement des figures en méplat rappelle la sculpture du chapiteau N1 dans l'église haute, mais les formes des palmettes qui en résultent, avec les folioles allongées et creusées en leurs centres, sont semblables à celles représentées à la fois sur les chapiteaux de l'église haute (notamment sur A5) et de la crypte (particulièrement CR17).

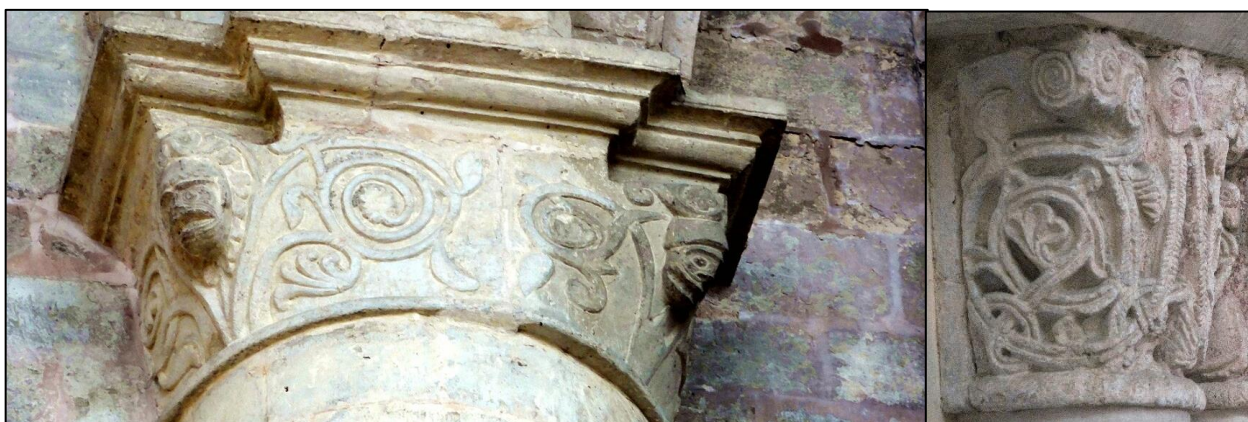
Figure 95 - Chapiteau de la collégiale Notre-Dame-du-Fort à Étampes (91), © Pierre Poschadel. Et chapiteau A11 de l'abside de Saint-Martin-au-Val. © E. Chargé.

l'église chartraine. Un premier présente un traitement en méplat montrant des rinceaux enroulés en hélices avec de petites digitations de feuilles et aboutissant sur une palmette épanouie (**fig. 95**). Ce modèle rappelle les motifs représentés sur les chapiteaux de l'église haute comme sur A11, mais aussi A6 et la pièce déposée inventoriée 72.4.5. (repositionnée en A10), où des figures animales sont installées dans ces rinceaux enroulés. Les petites figures humaines situées aux angles de ces chapiteaux de la collégiale d'Étampes rappellent également celles du chapiteau de la crypte CR21. Sur les colonnes de la nef de Notre-Dame-du-Fort, les modules des corbeilles des chapiteaux sont divisés en deux parties et la couronne inférieure est composée de petites palmettes jaillissantes. Leur forme arrondie ainsi que leur creusement « à la cuillère » est très similaire à celle du chapiteau de la crypte CR13. L'ensemble des sculptures de l'église d'Étampes est daté du dernier quart XI^e siècle (ap. 1082)⁷⁰.

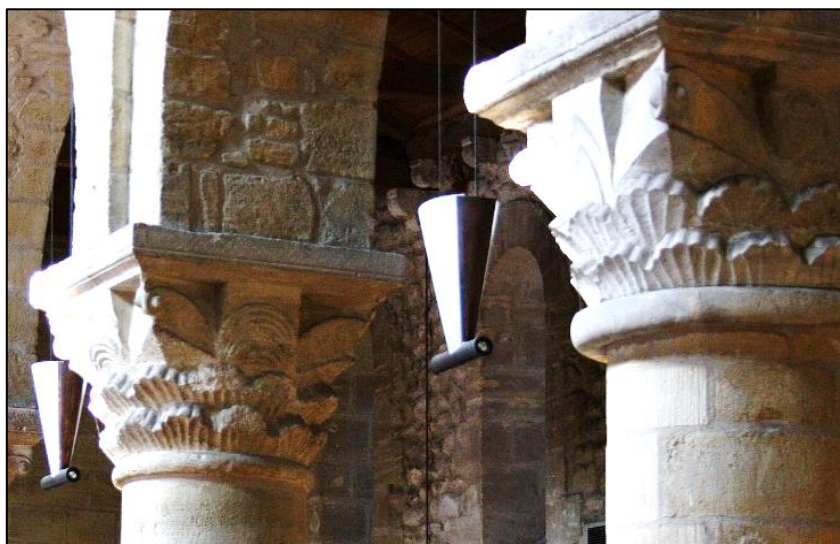
Figure 97 - Chapiteaux de la nef de l'église Sainte-Anne de Gassicourt (78). © F. Reihalter.

On retrouve des modèles de chapiteaux similaires dans la nef de l'église Sainte-Anne de Gassicourt (Mantes-la-Jolie), dont la nef est datée de la fin du XI^e siècle⁷¹, avec des décors végétaux disposés sur trois couronnes, où les feuilles de la partie inférieure, bien que représentées dans un relief plus important que celles de la crypte de Saint-Martin-au-Val, montre un creusement arrondi important, de type « à la cuillère », qui relèverait d'une caractéristique locale⁷² (**fig. 97**).

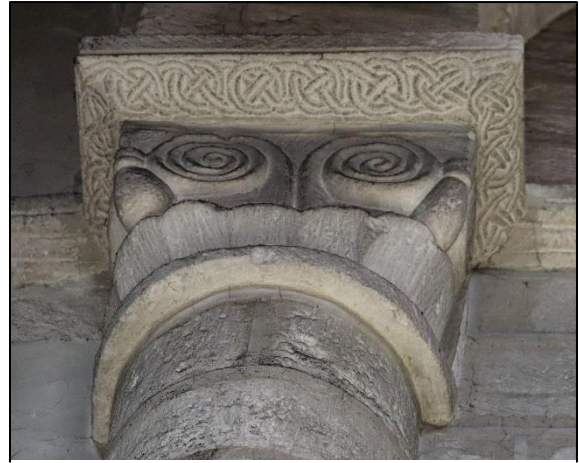
Figure 98 - Chapiteau du déambulatoire de Notre-Dame-de-la-Couture du Mans (72), avec creusement "à la cuillère". © J. Tarkastad.

L'église Notre-Dame de la Couture du Mans conserve un ensemble de décors sculptés autour de l'abside et du déambulatoire, ainsi que dans la crypte, qui est daté du dernier quart du XI^e siècle (ap. 1072)⁷³. On trouve d'abord dans l'église haute comme dans l'église basse des chapiteaux aux corbeilles trapues divisées en deux parties, dont la couronne inférieure est couverte de petites palmettes jaillissantes creusées « à la cuillère », selon le type du chapiteau de la crypte CR13 à Saint-Martin-au-Val (**fig. 98**). Les larges volutes enroulées aux angles correspondent aussi aux modules de l'église haute comme de l'église basse chartraine.

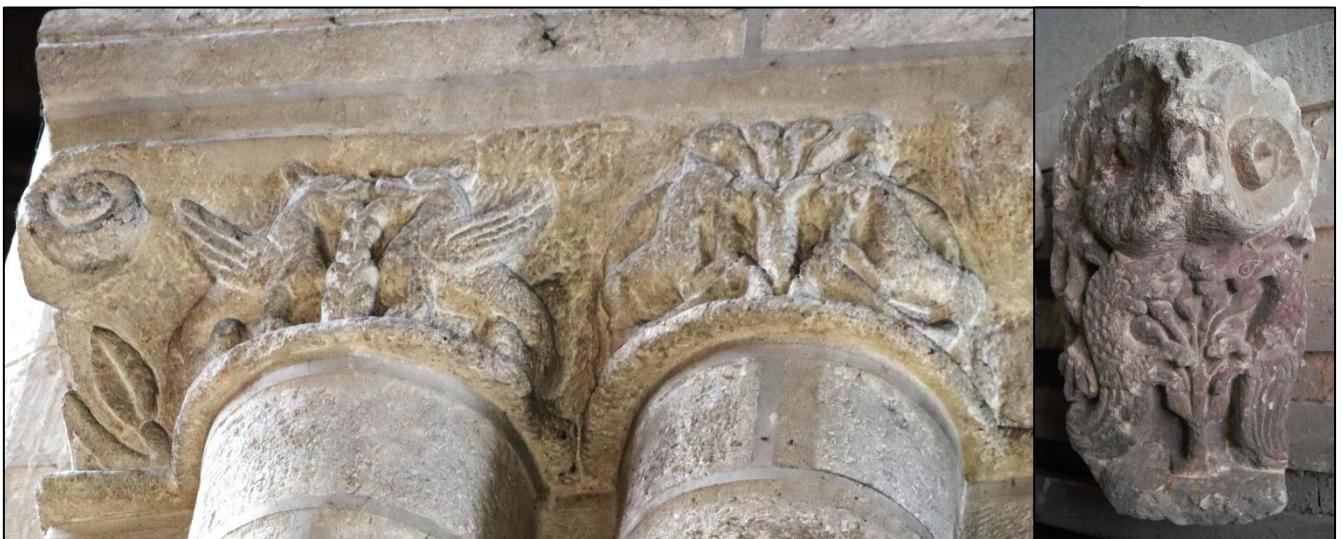
Figure 99 - Chapiteaux du déambulatoire de Notre-Dame-de-la-Couture du Mans (72), © J. Tarkastad. Et sculpture inv. 72.4.8 (A2 dans l'abside) de Saint-Martin-au-Val. © E. Chargé.

Le décor sculpté de Notre-Dame-de-la-Couture présente surtout des formes figurées et notamment hybrides. On y retrouve un chapiteau aux créatures affrontées, dont le museau allongé, les ailes ciselées (relevées au Mans) et la queue enroulée rappellent le type de l'élément de chapiteau déplacé inventorié sans numéro valide et renommé pour cette étude 72.4.8 (repositionné en A2 dans l'abside) de l'église Saint-Martin-au-Val (**fig. 99**). Sur la sculpture

chartraine, les figures encadrent un arbre aux branches aboutissant sur des extrémités arrondies, correspondant à l'arbre représenté sur le chapiteau qui jouxte le chapiteau aux hybrides sur la colonne géminée engagée de l'église de Notre-Dame-de-la-Couture. On retrouve d'autres figures hybridées de ce type autour de l'abside de l'église du Mans.

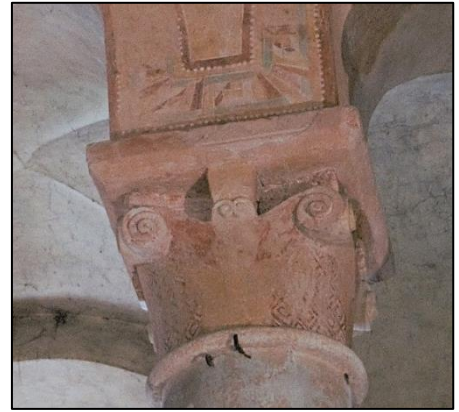
Figure 101 - Chapiteau de l'abside de l'église Saint-Hilaire-de-Poitiers (86). © E. Chargé.

Tout d'abord, à l'église Saint-Hilaire-le-Grand, dont le décor sculpté est daté de la seconde moitié du XI^e siècle ⁷⁵, on retrouve des chapiteaux aux volumes similaires à ceux de l'église Saint-Martin-au-Val, avec de grosses volutes dans les angles (**fig. 101**). L'église ne comprend que peu d'éléments figurés, mais un chapiteau au lion, dont le profil est relevé sur la hauteur de la corbeille et les pattes relevées sur une forme végétale, rappelle la composition du chapiteau de la crypte CR17 de l'église de Chartres (**fig. 102**). De même, les gueules quadrangulaires des lions, aux lèvres supérieures retroussées, rappelant également celles de la cathédrale du Mans, se rapportent aux figures des dés médians conservés sur les chapiteaux de l'abside A5, A11 et A12 à Saint-Martin-au-Val.

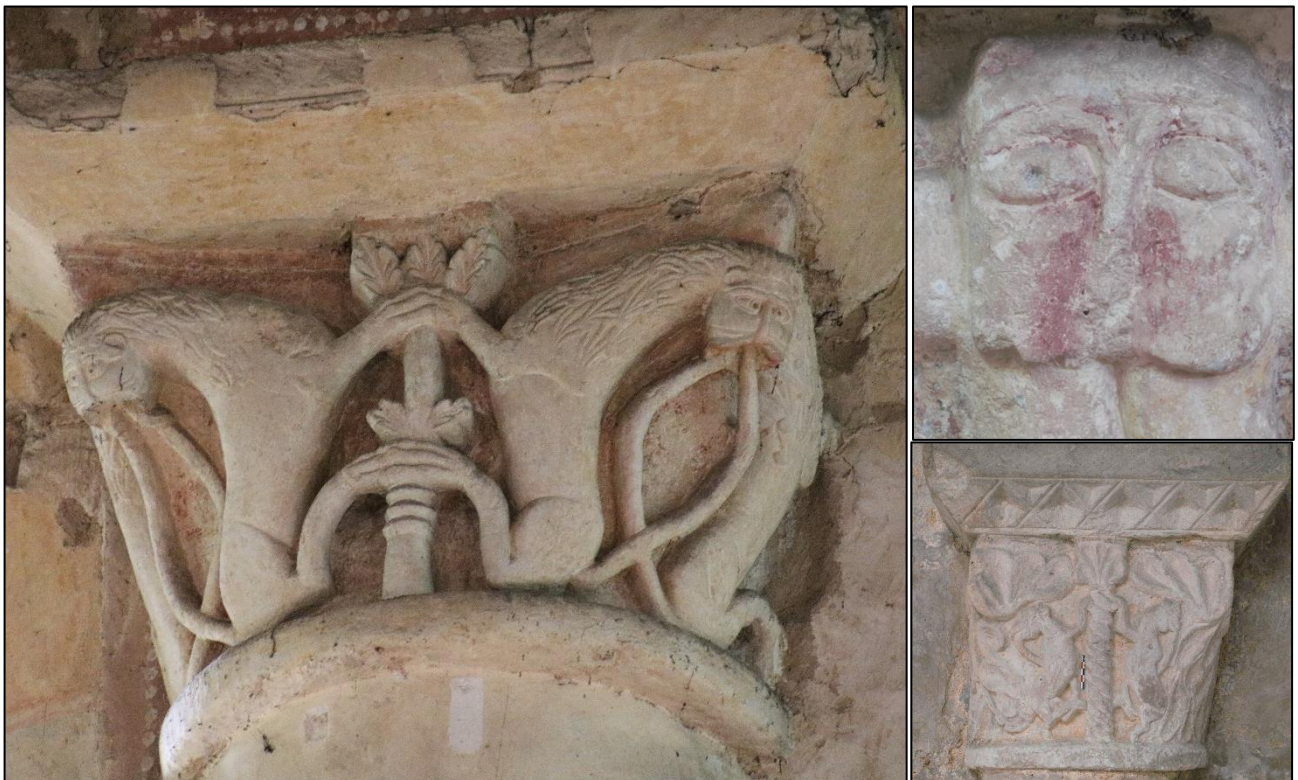
Figure 102 - Chapiteau aux lions de de l'église Saint-Hilaire-de-Poitiers (86). Et dé médian avec gueule de lion du chapiteau A11 de l'abside et face principale du chapiteau CR17 de la crypte de Saint-Martin-au-Val. © E. Chargé.

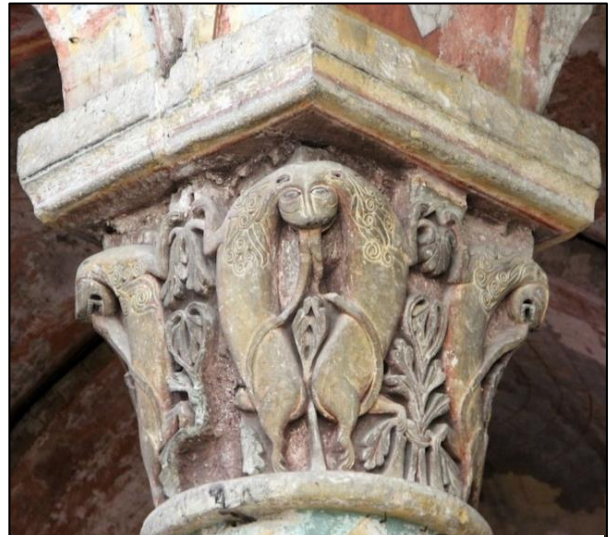
Figure 103 - Chapiteaux aux lions de l'abside de l'église Sainte-Radegonde de Poitiers (86). © P. Laville.

Il en est de même pour les chapiteaux du rond-point de l'abside de l'église Sainte-Radegonde de Poitiers, qui sont datés entre 1083 et 1099⁷⁶. Deux de ces corbeilles présentent des motifs de lions, dont un premier groupe aux gueules quadrangulaires est également à rapprocher des figures des dés médians de l'abside de l'église de Chartres (**fig. 103**). Un second chapiteau de l'église poitevine, représentant « Daniel dans la fosse aux lions » montre un type animal différent, avec des corps souples, représentés de profil et aux pattes relevées, qui est semblable aux motifs des chapiteaux A12 dans l'église haute et CR17 dans l'église basse de Saint-Martin-au-Val (**fig. 104**).

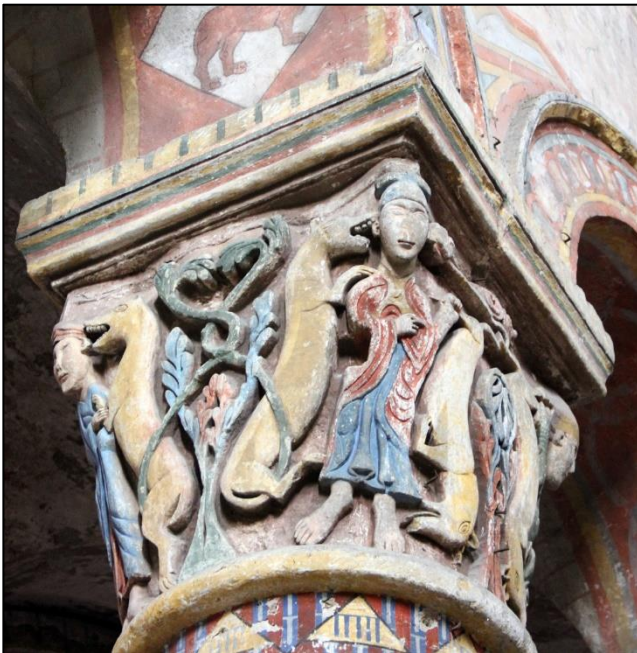
Figure 104 - Chapiteau du "Daniel dans la fosse aux lions" de l'abside de l'église Sainte-Radegonde de Poitiers (86). © P. Laville. Et chapiteau A12 dans l'abside de Saint-Martin-au-Val. © E. Chargé.

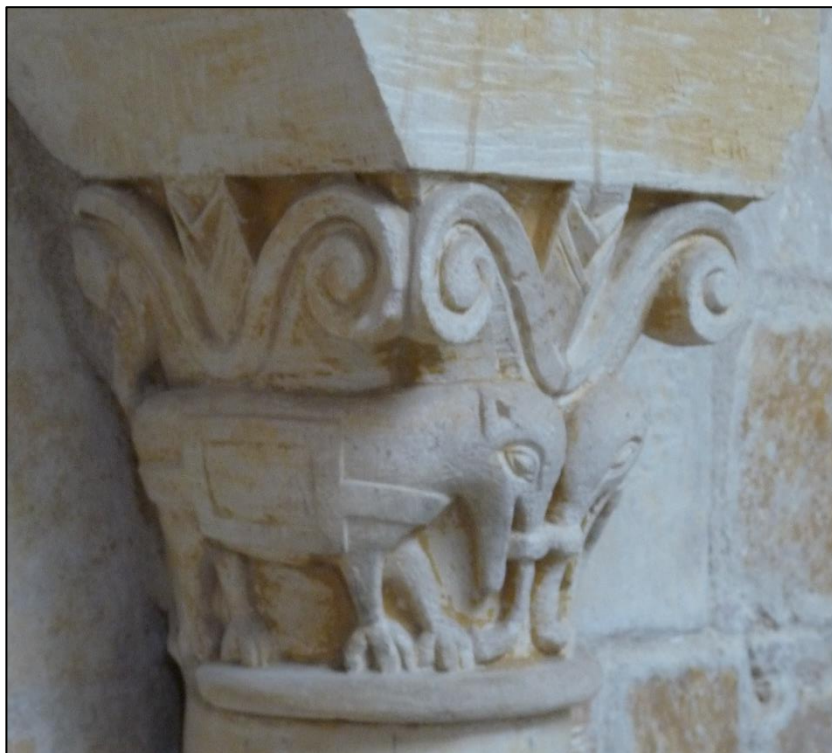
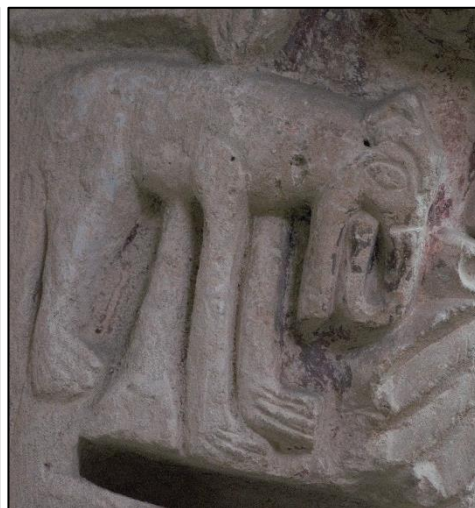
Figure 105 - Chapiteau "aux éléphants" de l'église Saint-Jean-de-Montierneuf à Poitiers (86). © J.-B. Javel. Et face latérale de du chapiteau A5 dans l'abside de Saint-Martin-au-Val. © E. Chargé.

Enfin, si le décor Saint-Jean-de-Montierneuf conserve des décors sculptés associant des décors végétaux disposés en couronnes et des motifs d'hybrides datés du dernier quart du XI^e siècle⁷⁷ que l'on pourrait comparer à ceux de l'église de Chartres, c'est la figuration de l'éléphant qui marque la correspondance entre les deux édifices. La représentation positionnée sur la face occidentale du chapiteau A5 de l'abside de Saint-Martin-au-Val semble prendre directement pour modèle celle de Poitiers. Il présente le même dessin de la gueule de l'animal,

de l'oreille pointue, de l'œil en amande, de l'enroulement de la trompe avec un lien sur sa partie supérieure, ou encore de défense quadrangulaire (**fig. 105**). Seule la représentation des pattes diffère, avec un allongement des « doigts » à Chartres qui n'existe pas à Saint-Jean-de-Montierneuf, de même que le tapis sur le corps de l'animal est absent à Saint-Martin-au-Val.
