Étude du décor sculpté conservé in situ, déposé et déplacé de l'église Saint-Martin-au-Val de Chartres

Étude du décor sculpté

conservé *in situ*, déposé et déplacé de
l'église Saint-Martin-au-Val de Chartres

Estelle Chargé, juillet-août 2024

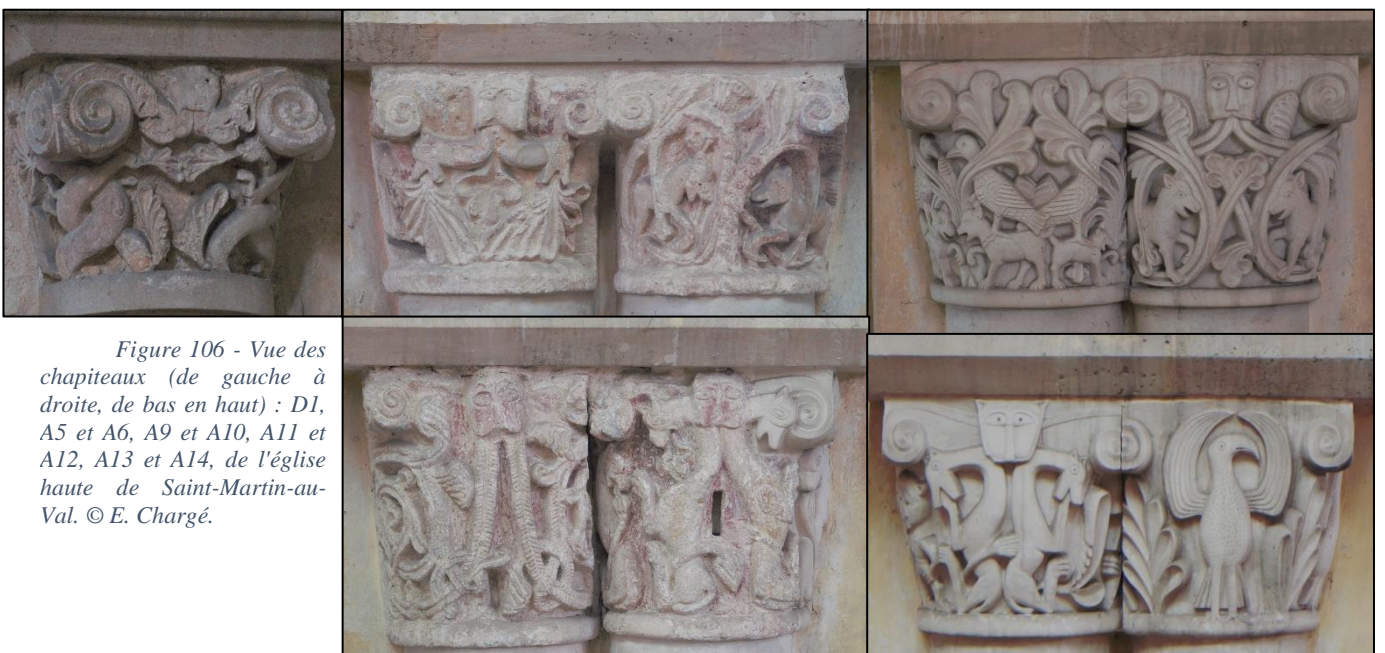
Figure 106 - Vue des chapiteaux (de gauche à droite, de bas en haut) : D1, A5 et A6, A9 et A10, A11 et A12, A13 et A14, de l'église haute de Saint-Martin-au-Val. © E. Chargé.

Dans l'église haute, le groupe des gueules quadrangulaires de lion, correspondant à des modèles remarquables dans les grands centres environnant le diocèse chartrain, a déjà été relevé à plusieurs reprises. On les retrouve sur les chapiteaux *in situ* A5 et A11 A12, mais également en D1, au nord du déambulatoire (**fig. 106**). En considérant l'éventualité de copies fidèles, elles auraient également pu être représentées sur les chapiteaux A10 et A13. Cette représentation semble caractériser et unifier le groupe de l'église haute, tout en faisant résonner plusieurs sculptures les unes avec les autres. Les gueules des lions étant toujours à l'origine ou en contact avec les éléments développés sur ces supports, ils tissent un lien entre ces représentations.

Enfin, dans l'église haute, on rencontre à plusieurs reprises le motif des végétaux enroulés en hélices, qui apparaissent inhabités en A11, alors que de petites figures quadrupèdes (du premier type) viennent s'installer dans leurs rinceaux en A6 et en A10 (visible sur la pièce conservée sous le numéro d'inventaire 72.4.5) (**fig. 106 et 107**).

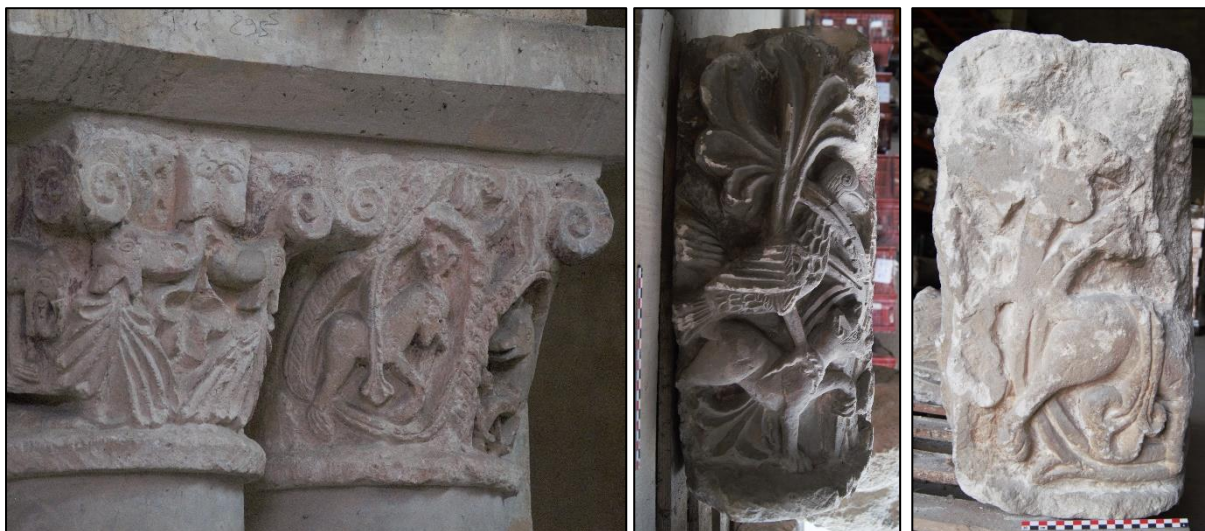
Figure 107 - Vue des chapiteaux de l'abside et pièces déposées (de gauche à droite) : A5 et A6, inv. 72.4.4 (A9), 72.4.5 (A10). © E. Chargé.

Deux types de figuration animale sont particulièrement remarquables dans l'ensemble de l'église haute, du fait de leurs répétitions sur plusieurs supports. On trouve d'abord un ensemble de petits quadrupèdes, visibles sur le chapiteau A6, dont les formes correspondent avec celui conservé sur le chapiteau inventorié 72.4.4 (repositionné en A9) comme sur la pièce conservée sous le numéro d'inventaire 72.4.5 (repositionné en A10), où on aperçoit encore la croupe de l'animal (**fig. 107**). Ils sont également semblables aux petites figures soufflées par la gueule léonine sur le chapiteau A5.

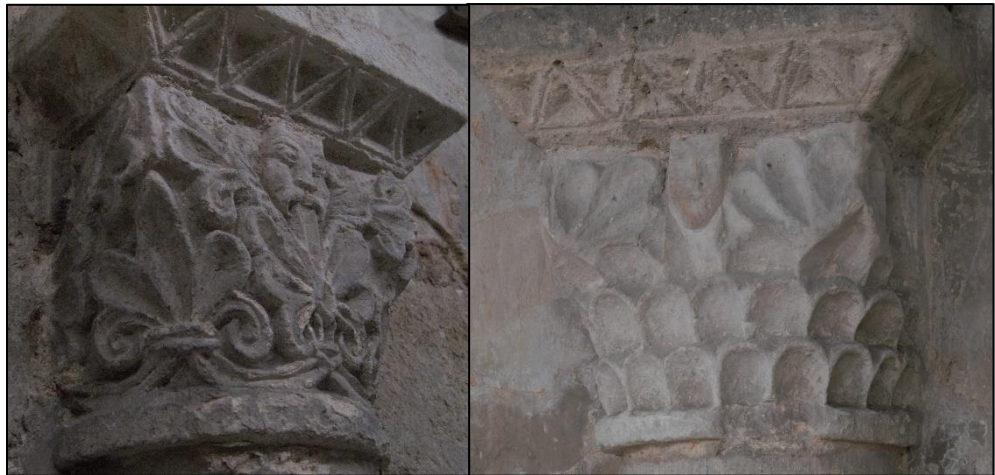
Figure 109 -
Vue des chapiteaux de
la crypte CR16 et
CR13 (à droite). © E.
Chargé.

Dans l'église basse, deux chapiteaux à figures humaines sont installés en vis-à-vis, CR13 et CR16, avec une mise en œuvre des formes qui semble presque opposée d'un chapiteau à l'autre (**fig. 109**). Le visage et les palmettes sont réduits à l'essentiel de leurs traits sur la sculpture au sud, quand ils présentent un développement supplémentaire au nord. Le visage porte ici des traits plus marqués, avec un contour des yeux appuyé associé à des sourcils et des lèvres boursoufflées. De même, les végétaux montrent un épanouissement supérieur, avec des feuilles ouvertes en éventail et des folioles enroulées aux extrémités, toutes reliées par un rinceau formant des nœuds à la base des palmettes. L'augmentation de l'expression des végétaux sous des traits rappelant la luxuriance et l'organisation du monde paradisiaque ont tendance à exprimer une augmentation de la valeur⁷⁹ d'une corbeille à l'autre (de CR13 vers CR16), puisque les deux usent des mêmes motifs et dans la considération de leur disposition en regard.

Dans l'église basse, on rencontre également un système important de répons entre les différentes formes végétales représentées dans l'ensemble de l'abside. Les creusements en cuillères caractérisant les palmettes du chapiteau CR13 sont reprises, avec des formes oblongues aux extrémités effilées sur la face latérale gauche du chapiteau qui le jouxte, en CR17, donnant un effet continu au décor sculpté. De même, les palmettes épanouies aux folioles arrondies représentées sur les faces principales et latérales droites de ce même chapiteau CR17 sont reprises sur les chapiteaux de la moitié nord de l'abside, CR19 (moitié septentrionale du volume) et CR16, procurant ce même effet de développement interrompu des formes dans l'espace de la crypte (**fig. 109 et 110**).

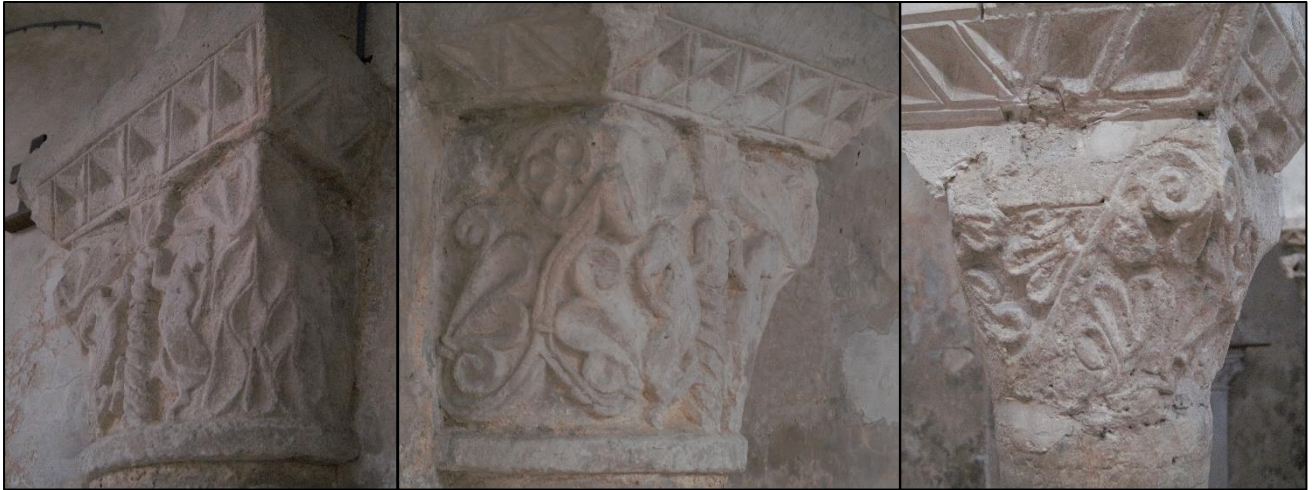
Figure 110 - Vue des chapiteaux de la crypte (de gauche à droite) : CR17 face latérale gauche, CR17 face latérale droite et CR19. © E. Chargé.

Cette caractéristique du dessin des palmettes, identique dans l'ensemble des sculptures, tend à envisager une production et des techniques de mises en œuvre commune pour l'église haute comme l'église basse. Dans le même raisonnement, on retrouve des formes arborescentes dans les deux niveaux, mais les représentations des chapiteaux A6 (**fig. 113**) et CR17 (**fig. 110**) avec la forme torse du tronc se répondent particulièrement.

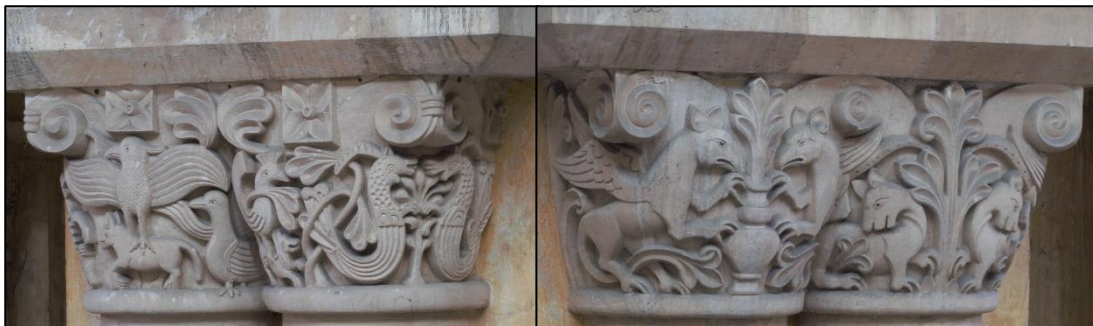
Figure 112 - Vue des chapiteaux positionnés en A1-A2 et A15-A16 dans l'abside. © E. Chargé.

En considérant que les reproductions présenteraient des copies identiques aux éléments d'origine, un aigle a également pu être représenté sur la face principale du chapiteau A1 (**fig. 112**). La figure dressée au centre, surmontant un quadrupède (correspondant au premier type décrit la partie précédente IV.2.1.), présente des ailes déployées, ciselées sur la longueur et un piquetage sur le corps correspondant aux formes des aigles sur les pièces inventoriées 72.4.7/1 et 72.4.7/2. Il est également tourné vers la nef et constituerait un troisième élément de cet

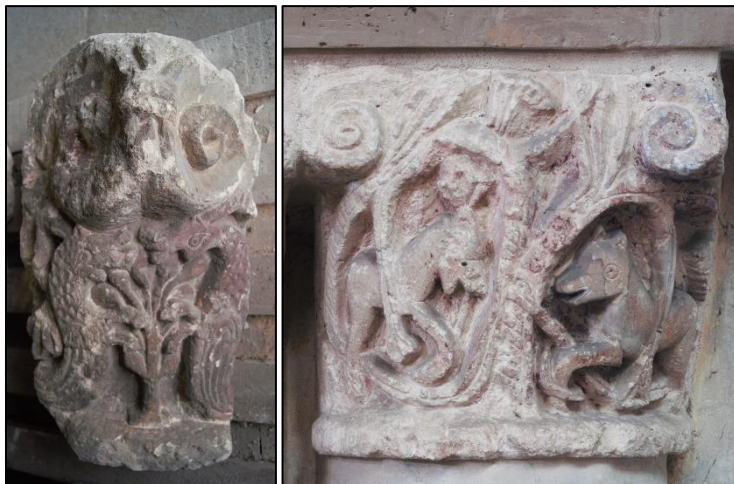
Figure 113 - Pièce sculpté inv. 72.4.8 (repositionnée en A2 dans l'abside) et chapiteau A6. © E. Chargé.

Dans l'ensemble du décor de l'abside conservé, on remarque aussi une progression dans la représentation des formes végétales, dont la valeur augmente en avançant vers l'est du sanctuaire. On note d'abord la disposition des deux formes arborescentes encore visibles : la première au sud-ouest sur la pièce inventoriée 72.4.8 et repositionnée en A2, où l'arbre présente des branches aboutissant sur des boules sans épanouissement, et la seconde au nord-est sur le chapiteau *in situ* A6, où le tronc central développe des végétaux enroulés (**fig. 113**). On marque donc ici une première progression remarquable, avec un arbre sans développement de feuillage, qui se développe sur la représentation la plus à l'est, évoquant ainsi la luxuriance et donc le monde paradisiaque⁸¹ en se rapprochant de l'est et du sanctuaire.

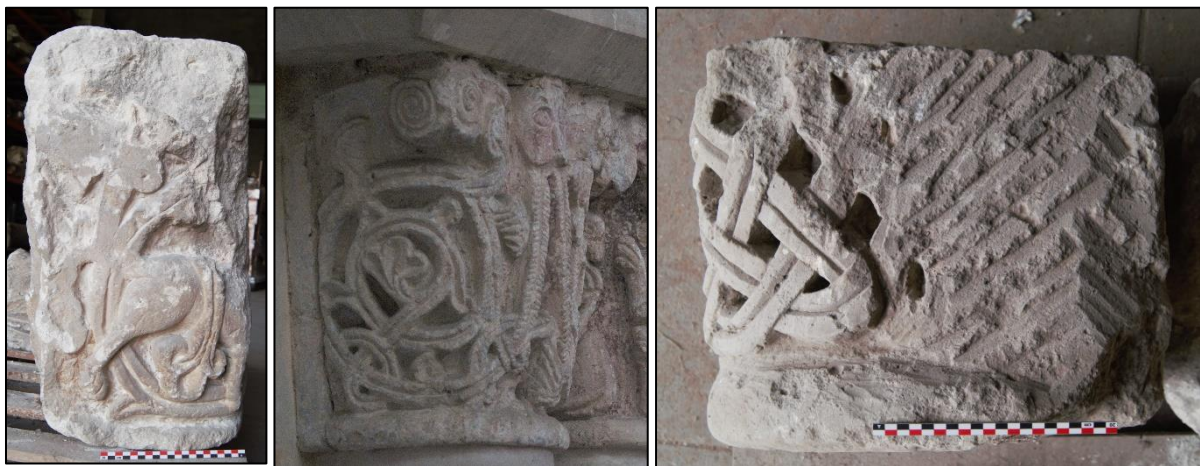
Figure 114 - De gauche à droite : inv. 72.4.5 repositionné en A10 dans l'abside, chapiteau A6 de l'abside et inv. 72.4.4 repositionné en A7 dans l'abside. © E. Chargé.

En association à ces éléments, on note une organisation et une géométrisation croissante des formes végétales d'ouest en est, où les rinceaux se développent dans des enroulements structurés en hélice, déjà notés⁸², sur les chapiteaux A11, A6 et sur la pièce inventoriée sous le numéro 72.4.5, repositionnée en A10 (**fig. 113 et 114**). Le décor de la corbeille A11 implique également des motifs de nœuds en croissant dans ses rinceaux. Ce motif semble préparer le développement de la forme valorisée de l'entrelacs⁸³, qui apparaît encore sur l'élément de chapiteau inventorié 72.4.3 et repositionné en A7, sur l'extrémité orientale de l'abside. On trouve donc ici une progression des formes végétales cohérente avec la pratique liturgique, l'usage et la symbolique du lieu, tournée vers l'est.

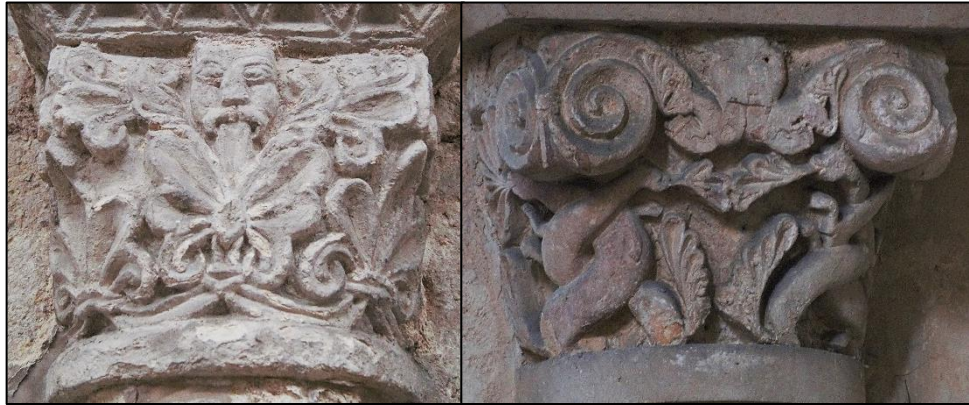
Figure 116 - Chapiteau CR16 de la crypte (à gauche) et chapiteau D1 dans l'église haute. © E. Chargé.

On relève également une correspondance dans les dessins des palmettes, qui sont représentées sous des formes épanouies avec des folioles aux extrémités arrondies et un creusement marquant le relief de la feuille. C'est le cas sur les chapiteaux aux griffons de l'abside de l'église haute, inventoriés sous les numéros 72.4.2 et 72.4.2 (bis) (repositionnés en A3 et A4), le chapiteau A5 (**fig. 111**), le chapiteau inventorié 72.4.4 (repositionné en A9) (**fig. 107**) et l'élément de chapiteau numéroté dans l'inventaire 72.4.7/1 (repositionné en A14, sur la face principale) (**fig. 111**), mais aussi sur les faces latérales du chapiteau au nord du déambulatoire nommé D1. On retrouve ces feuillages sous les mêmes modalités sur les chapiteaux de la crypte numérotés CR16, CR17 (**fig. 110**) et CR19 (**fig. 115**). On note également une correspondance singulière entre le dessin des petites palmettes qui encadrent les

dés médians du chapiteau de la crypte CR16 et celui au nord du déambulatoire de l'église haute D1 (**fig. 116**).

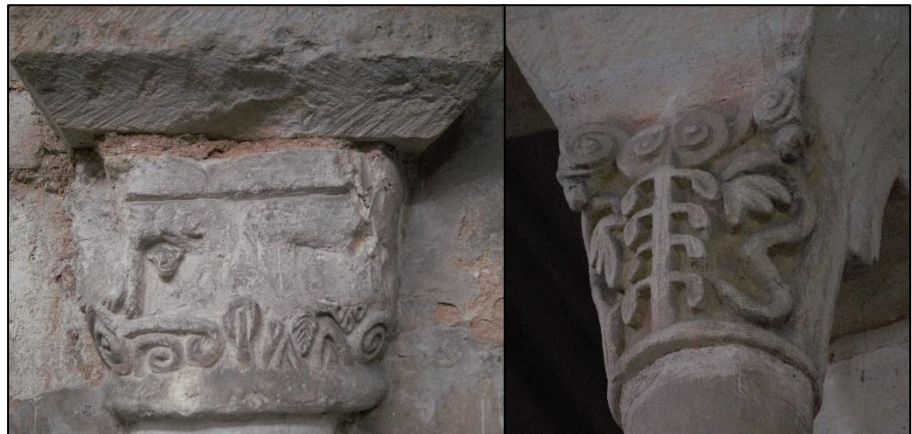
*Figure 118 -
Chapiteaux CR22 de la
crypte et N1 dans la baie
gémée au nord-est de
la nef. © E. Chargé.*

Toutefois, dans l'ensemble du décor sculpté, quelques éléments se détachent de l'ensemble, montrant un traitement des formes différencié, avec peu de relief, voire en méplat et des éléments filiformes, laissant souvent une place importante au fond lisse de la corbeille. C'est le cas des décors des chapiteaux CR2, CR3, CR21, CR22 (qui présentent aussi un module de corbeille différent par rapport aux autres éléments du même espace) dans la crypte et du chapiteau N1 dans l'église haute (**fig. 118**). Ils renvoient à un type stylistique mis en œuvre à partir du dernier quart du XI^e siècle dans la partie occidentale du bassin parisien et en Normandie, comme l'indiquent les sculptures comparées provenant de l'abbaye Saint-Georges de Boscherville et de l'église Saint-Gervais de Falaise⁹⁴ ou de la collégiale Notre-Dame du Fort à Étampes⁹⁵. Si la différence formelle est remarquable, la chronologie apparaît être la même pour ces éléments, comme pour ceux de l'abside et du reste de la crypte.

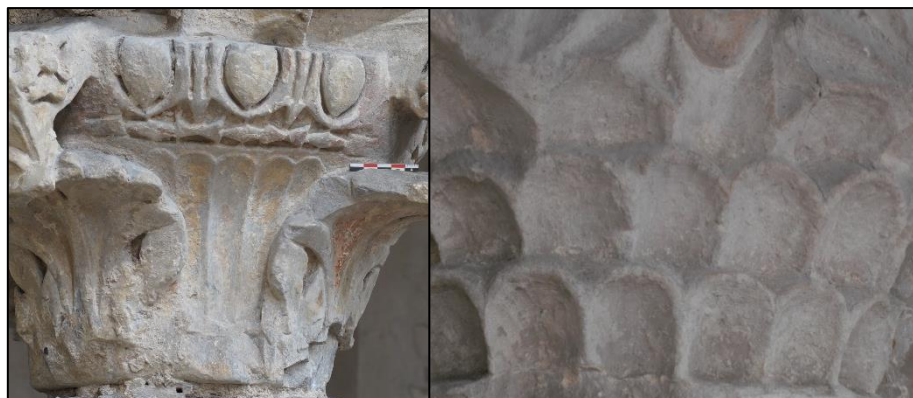
Figure 119 -
Comparaison des
creusements languettes
du chapiteau remployé
CR18 (détail du
calathos) et des feuilles
du chapiteau CR13. ©
E. Chargé.

semblent rechercher une imitation ou une référence technique et formelle aux languettes du *calathos* du chapiteau remployé (**fig. 119**).
