Gestion des eaux pluviales : rénovation d'une cour d'école. Cas de la commune de Tronville (54)

Cas de la commune de Tronville (54)

2023

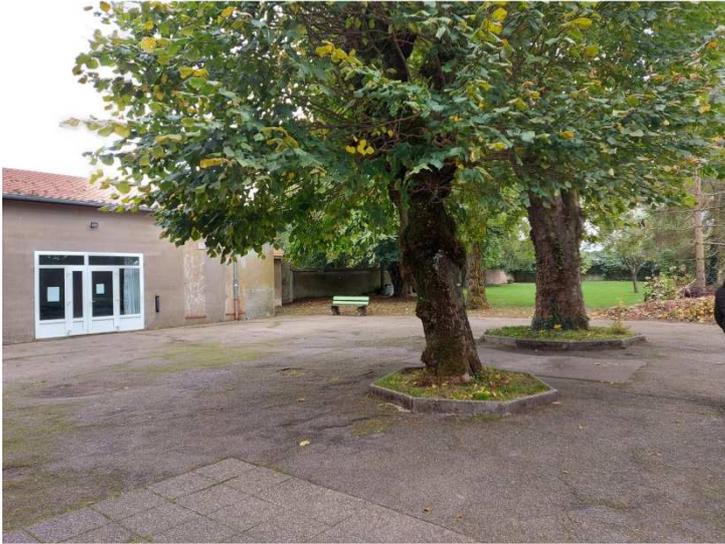
Figure 2. Situation de la cour d'école avant travaux (source : @Gobert)

Au premier plan, les racines des deux vieux arbres, dont l'ombrage est très apprécié des enfants et de l'instituteur autant dans la cour que sur les vitrages du bâtiment, ont soulevé l'enrobé.

A l'arrière-plan, la partie jardin de la cour présente une qualité paysagère élevée.

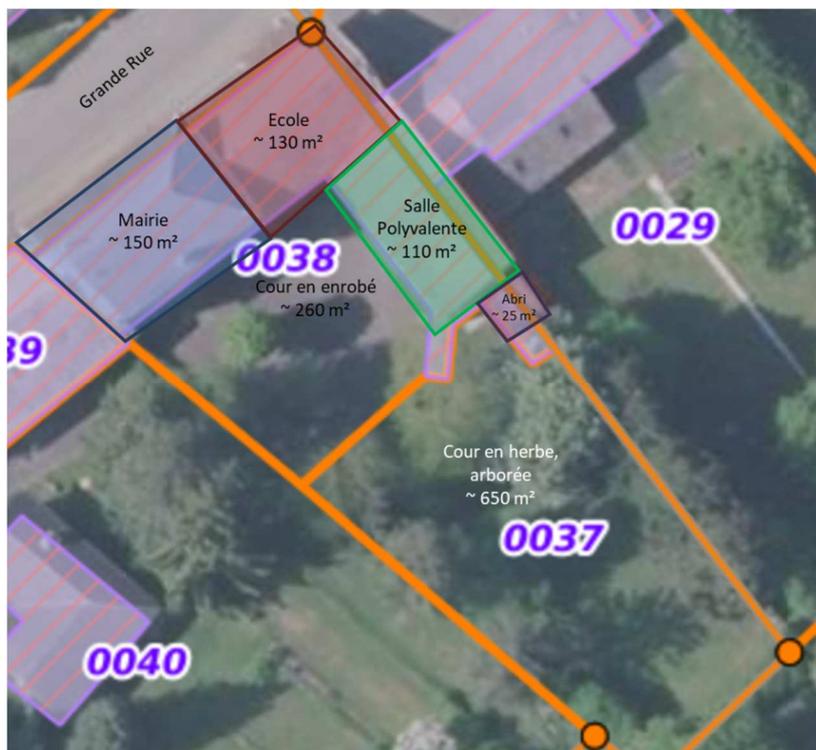
Parcelle : la Figure 4 permet de localiser la cour d'école, sa superficie et celle d'une partie des bâtiments également concernés par l'opération de déconnexion des eaux pluviales. La surface globale concernée par le projet est de 535 m².

Figure 4. Localisation et superficie des bâtiments et des deux parties de l'école (source : ©Gobert)

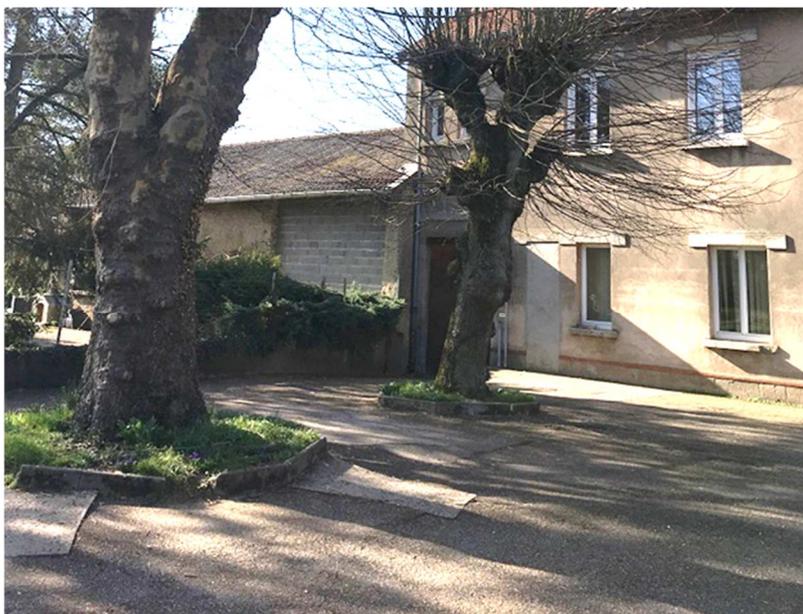
Projet contraint par la topographie existante qui a nécessité un remodelage complet du terrain et un ajustement très fin des pentes. Par ailleurs, l'accès pour un véhicule lourd est impossible, le seul accès se faisant par le garage de la mairie (Figure 6).

Figure 6. Accès à la cour d'école par le garage de la mairie (entre le mur mitoyen et les deux grands arbres) (source : ©Gobert)

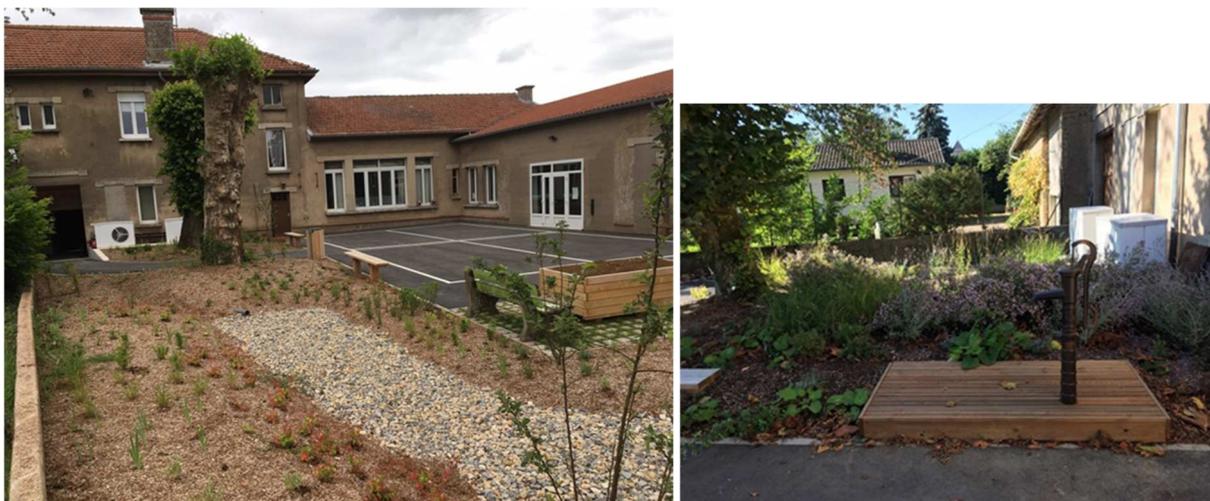
Figure 7. Cour d'école après les travaux (sources : ©Gobert, avril 2022, à gauche ; ©Humbert, octobre 2022, à droite)
