L'église romane de Bastanous, prototype de l'architecture aux murs en damiers en Astarac ?

Christophe Balagna

par Christophe BALAGNA
UR CERES
Institut catholique de Toulouse

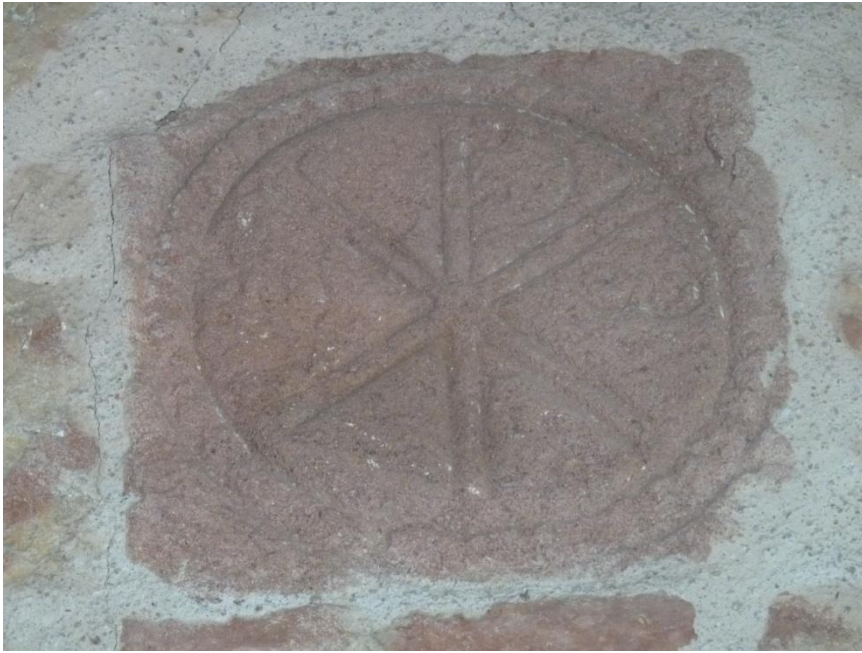
Fig. 1 : Manas-Bastanous, église Saint-Barthélemy de Manas, le chrisme (Cl. C. Balagna)

Sous l'emban méridional, d'époque moderne, l'accès à l'église se fait par un portail modeste, de forme brisée, sans doute du XIII^e siècle. Il remplace vraisemblablement un portail roman, contemporain de la construction de l'église, dont on a conservé le chrisme qui a pu en orner le tympan. Inédit, il apparaît au-dessus du portail et semble avoir échappé à la vigilance de l'abbé Cazauran, qui a visité l'église le 11 septembre 1888¹³, et à celle de l'abbé S. Daugé¹⁴ et de P. Mesplé¹⁵. Le chrisme, en grès rouge, a été sculpté sur un bloc à peu près carré dont les angles sont tous abîmés. Au centre, un médaillon circulaire accueille un chrisme dont le X (*chi*) et le P (*rho*) sont bien visibles. L'alpha et l'oméga sont suspendus aux extrémités des deux branches supérieures du X même si le A est peu discernable. Notons que la partie inférieure du P n'est pas accompagnée du S de *Spiritus Sanctus*. Il ne s'agit donc pas d'un chrisme trinitaire (Fig. 1).

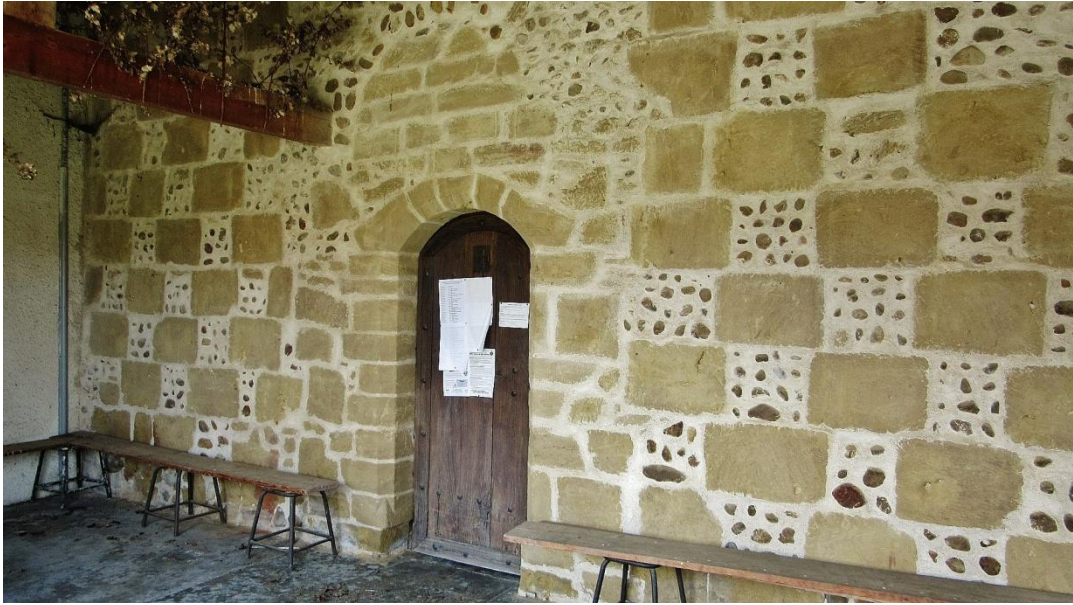
Fig. 5 : Église de Bastanous, le portail sud (Cl. C. Balagna)

(Fig. 5). D'emblée, on remarque qu'il est bien postérieur à l'époque romane, par sa forme générale et par le bouleversement des maçonneries que son installation a entraîné. En effet, les deux piédroits prismatiques, en pierre de taille de grès jaune, sont venus rompre la belle harmonie des maçonneries présentes à gauche et à droite : nombreuses ruptures d'assises, dimensions différentes des blocs, joints plus épais.

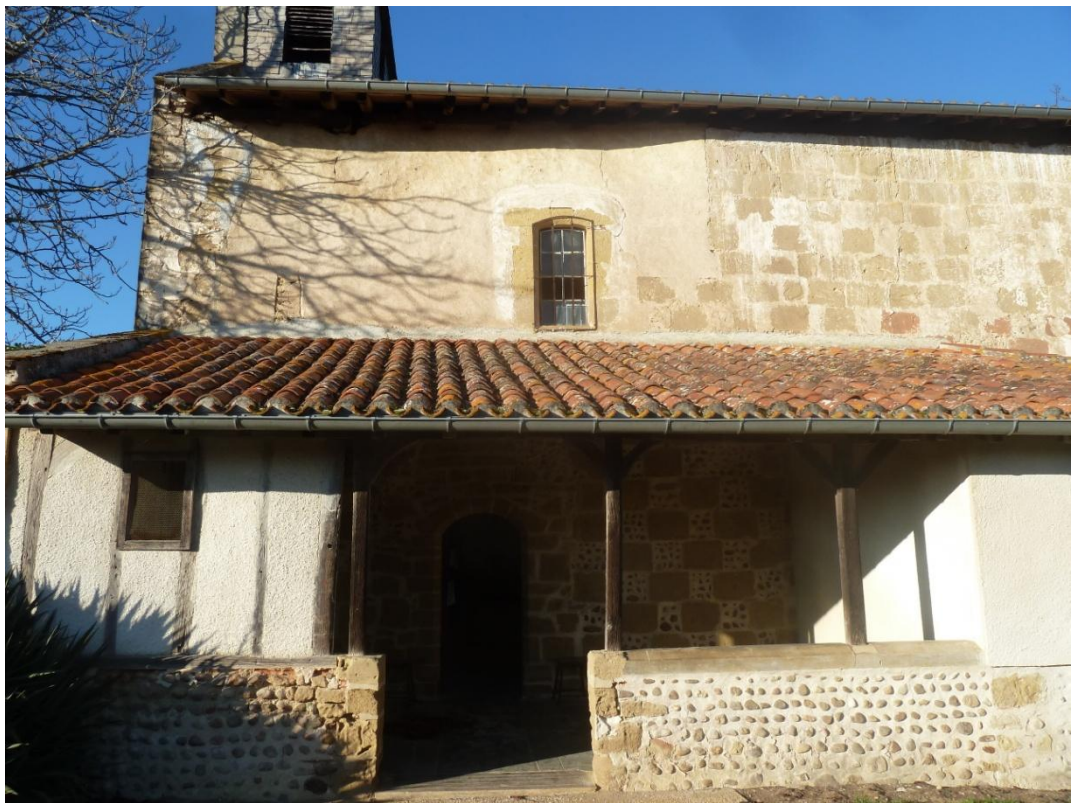
Fig. 6 : Église de Bastanous, la partie occidentale de l'élevation sud de la nef (Cl. C. Balagna)

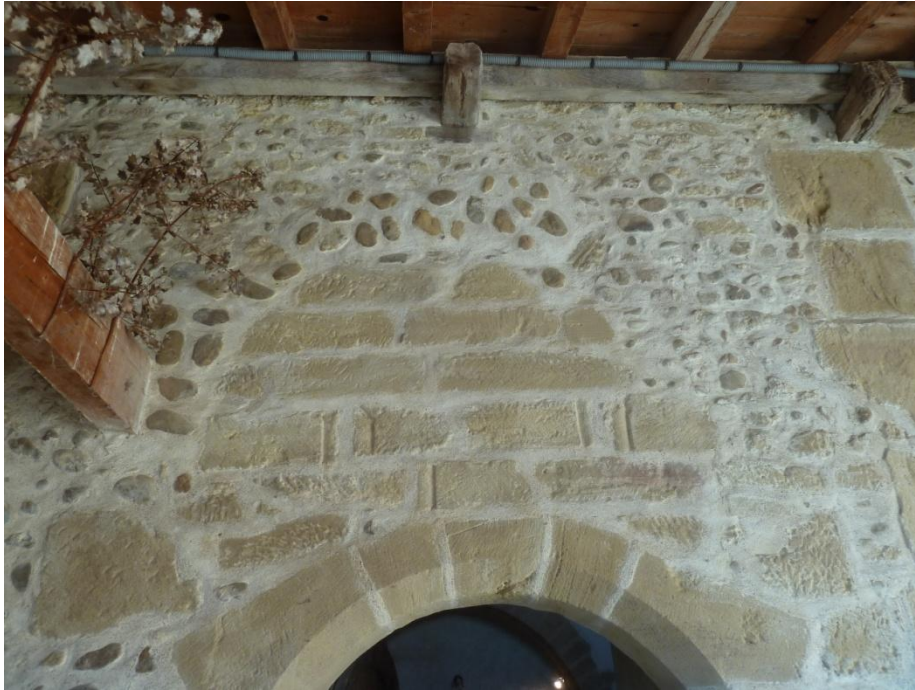
Fig. 7 : Église de Bastanous, la zone située au-dessus du portail (Cl. C. Balagna)

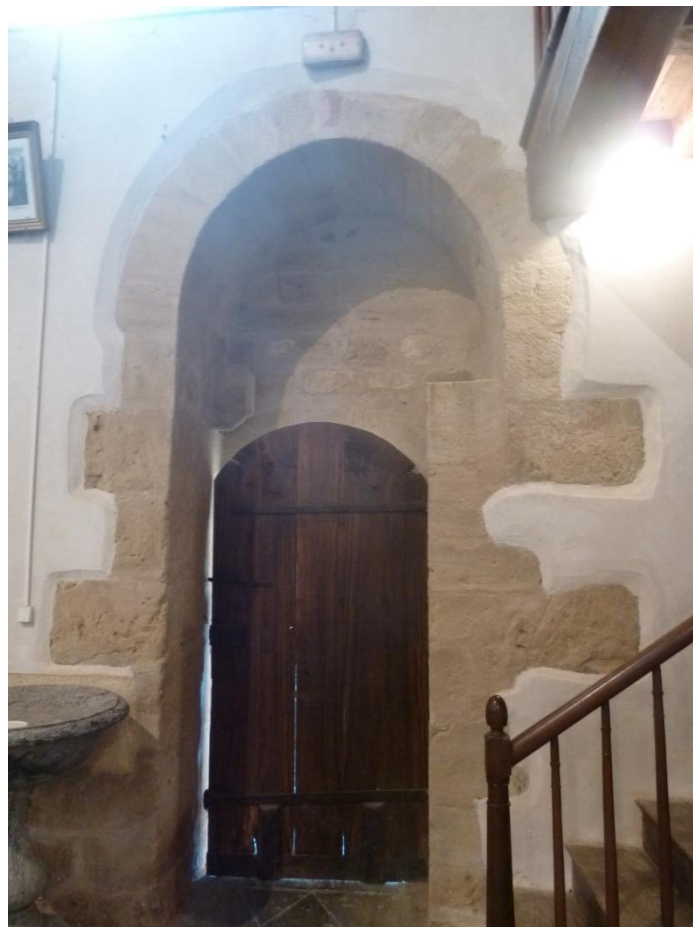
Fig. 8 : Église de Bastanous, la zone du portail vue depuis l'intérieur (Cl. C. Balagna)

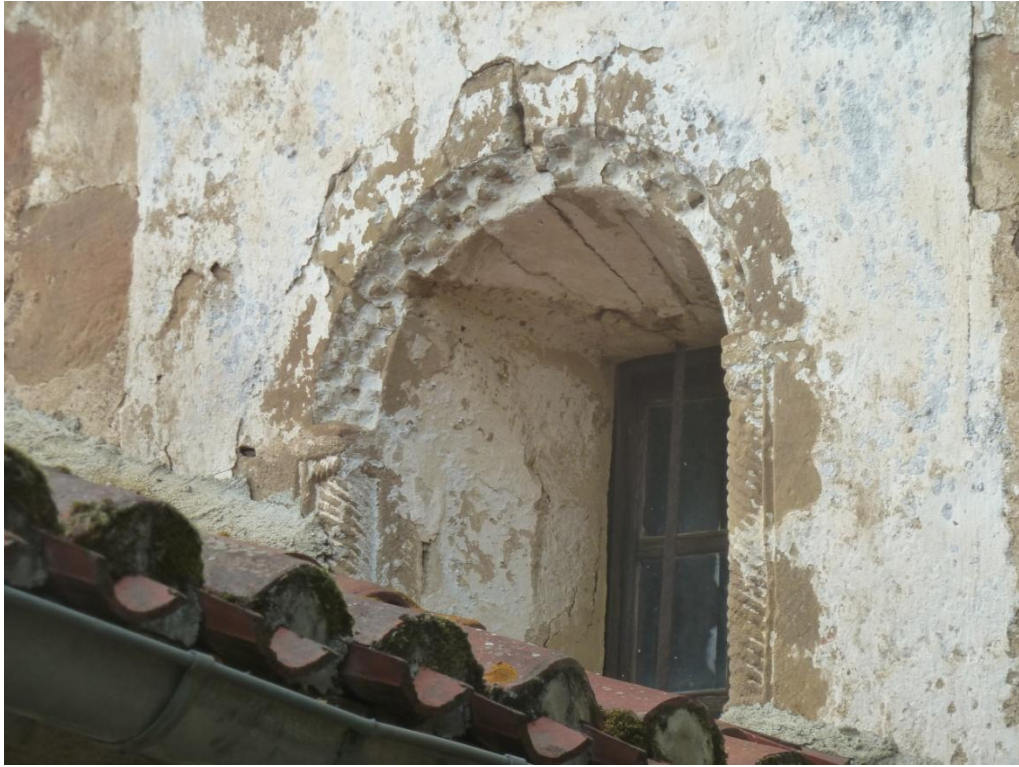
Fig. 9 : Église de Bastanous, la fenêtre sud-est de l'église (Cl. C. Balagna)

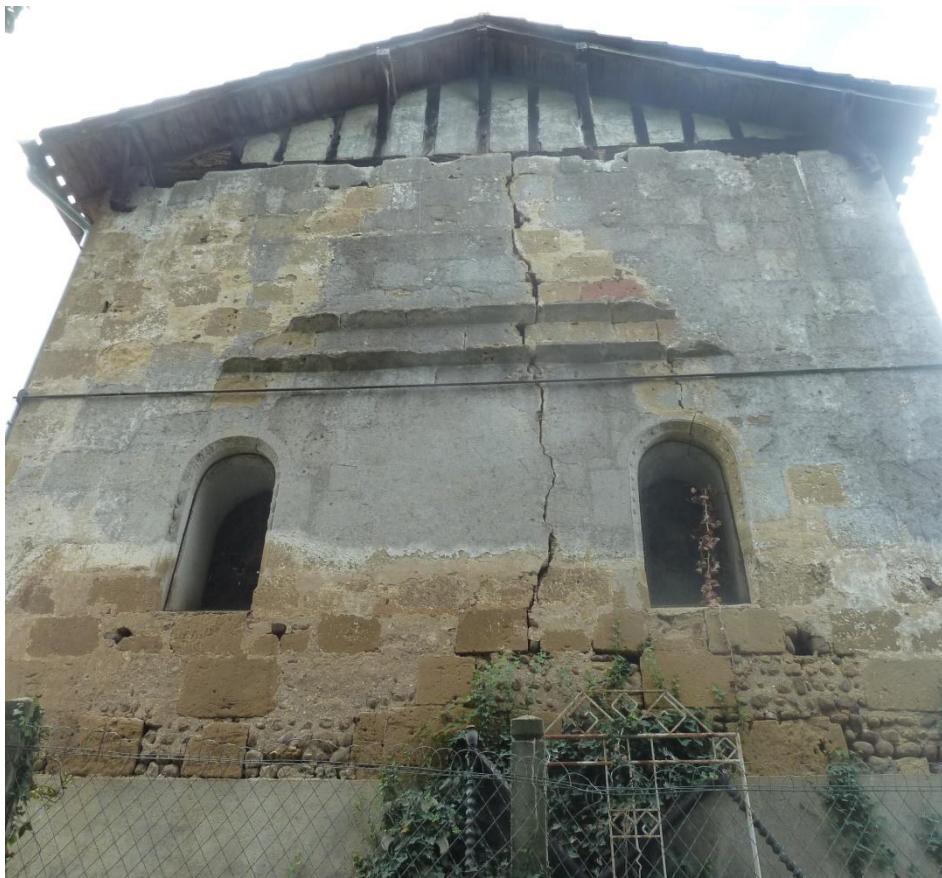
Fig. 10 : Église de Bastanous, le chevet depuis l'est (Cl. C. Balagna)

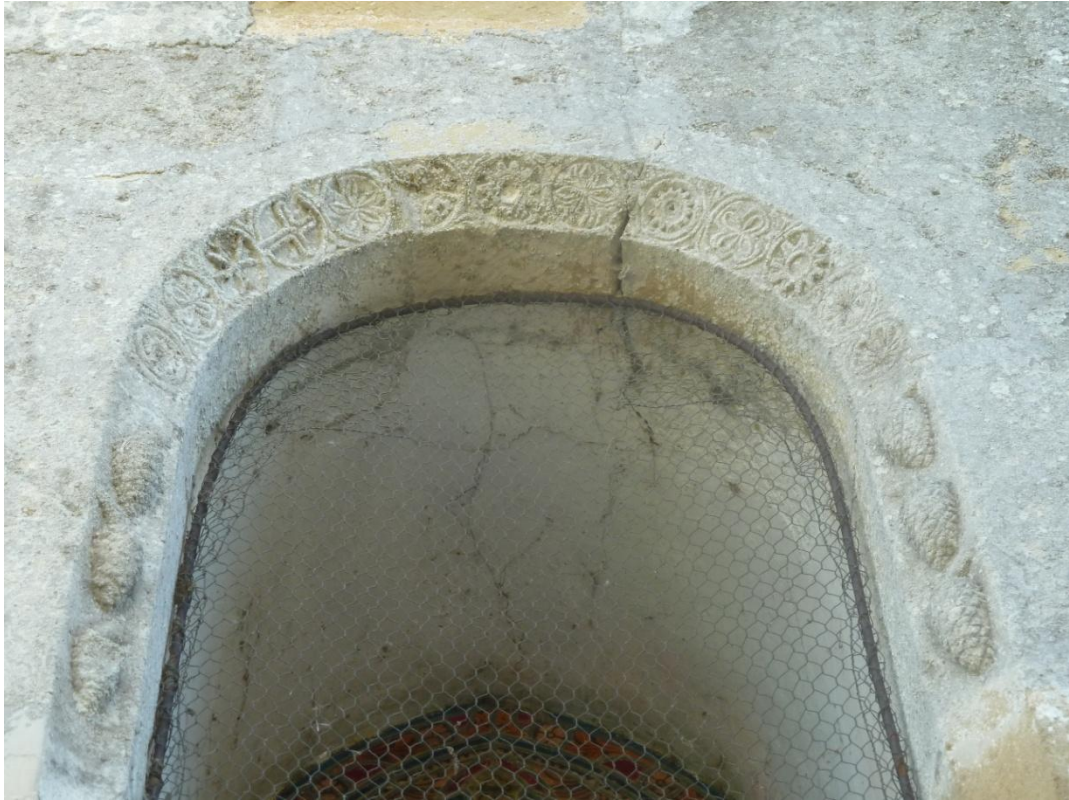
Fig. 11 : Église de Bastanous, le chevet, la fenêtre de gauche (Cl. C. Balagna)

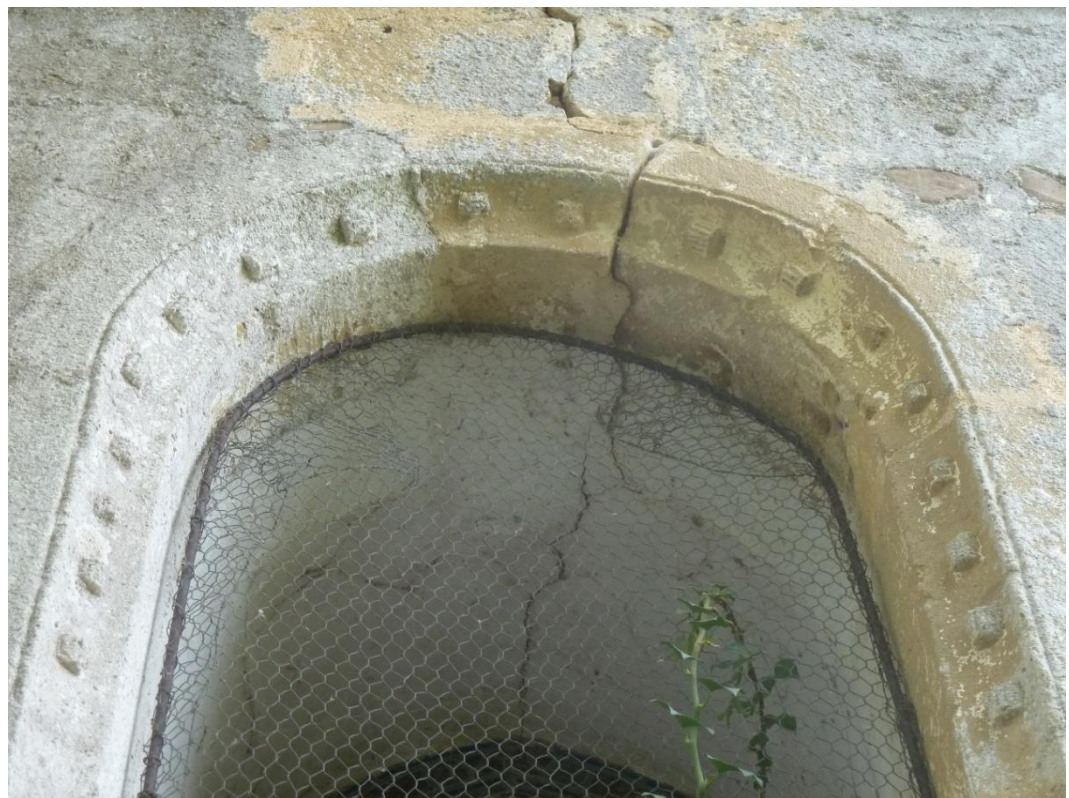
Fig. 12 : Église de Bastanous, le chevet, la fenêtre de droite (Cl. C. Balagna)

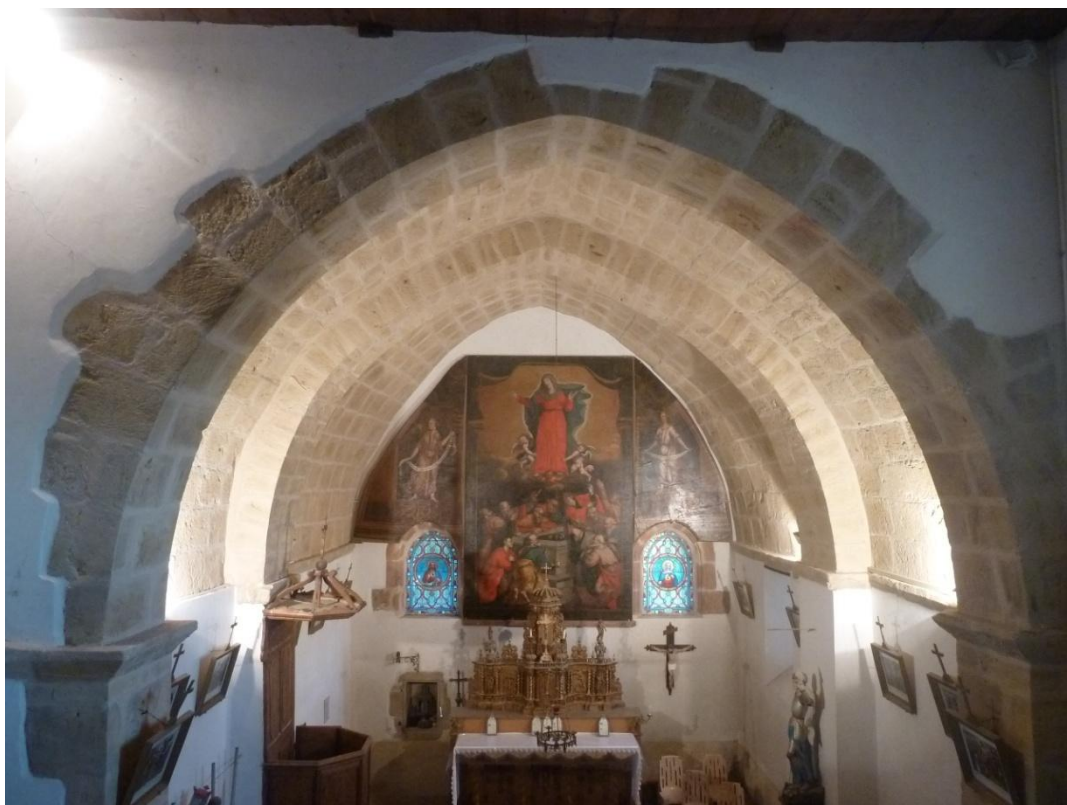
Fig. 13 : Église de Bastanous, vue intérieure, vers l'est (Cl. C. Balagna)

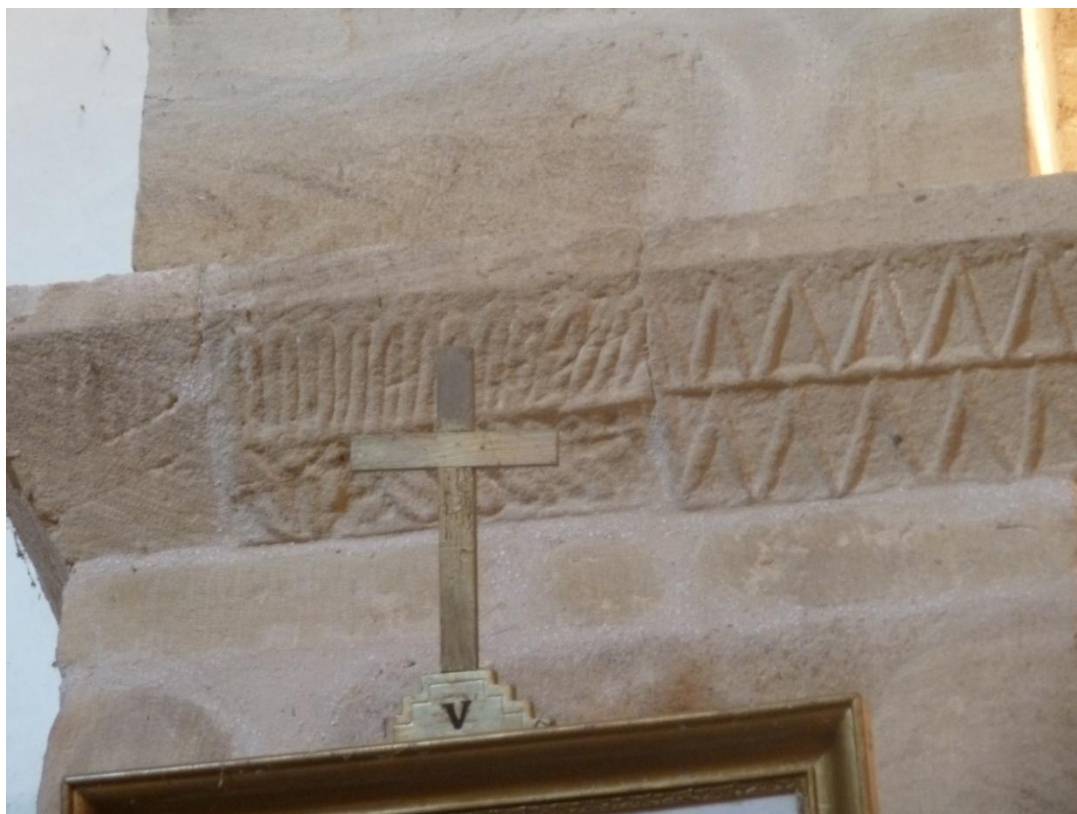
Fig. 14 : Église de Bastanous, le pilastre nord-ouest, détail de l'imposte (Cl. C. Balagna)

Dans le prolongement de la corniche de la travée de chœur, on trouve donc les deux impostes qui coiffent les pilastres. Au nord, en partie masquée par la chaire, l'imposte est lisse, identique à la corniche, décorée simplement de deux têtes d'angle, dont celle de droite, la mieux conservée, représente un homme au visage rond, aux cheveux épais traités en mèches verticales et dont la bouche dessine un O, comme s'il chantait. En face, seuls les angles ont été à nouveau ornés : à droite, côté ouest, deux oiseaux se nourrissent, peut-être d'une petite proie, tandis que côté chœur, on trouve une tête dont la bouche, largement ouverte, est occupée par un élément volumineux difficile à reconnaître⁸⁰.

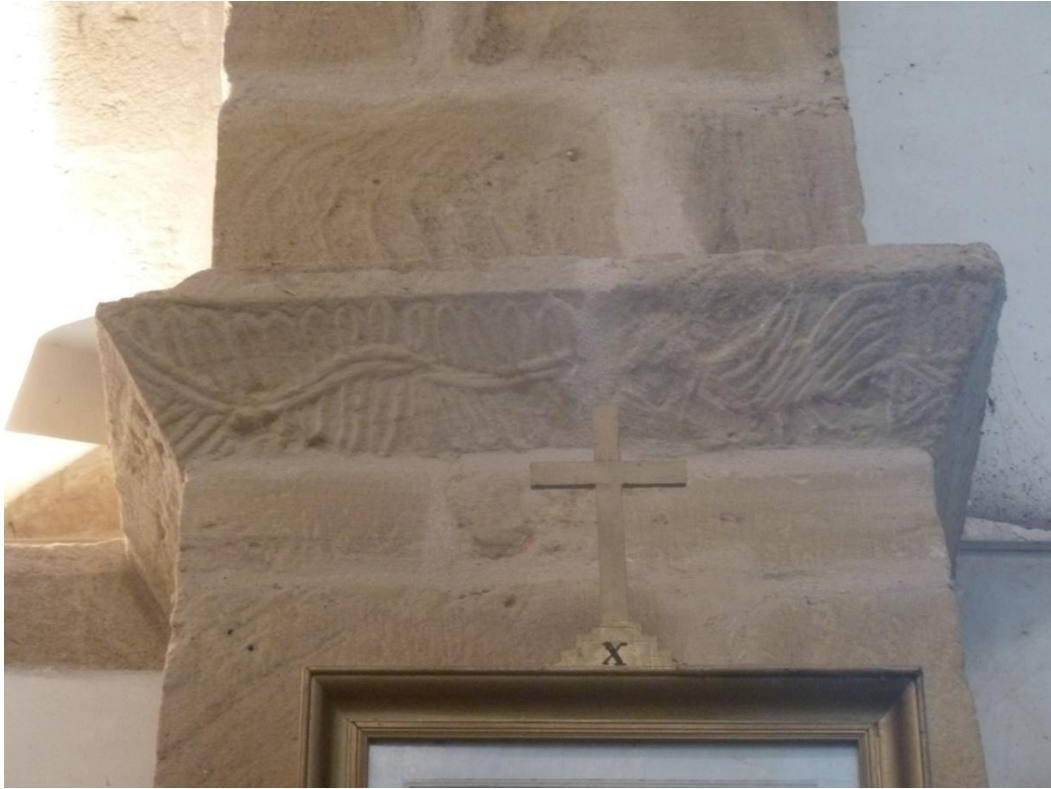
Fig. 15 : Église de Bastanous, le pilastre sud-ouest, détail de l'imposte (Cl. C. Balagna)

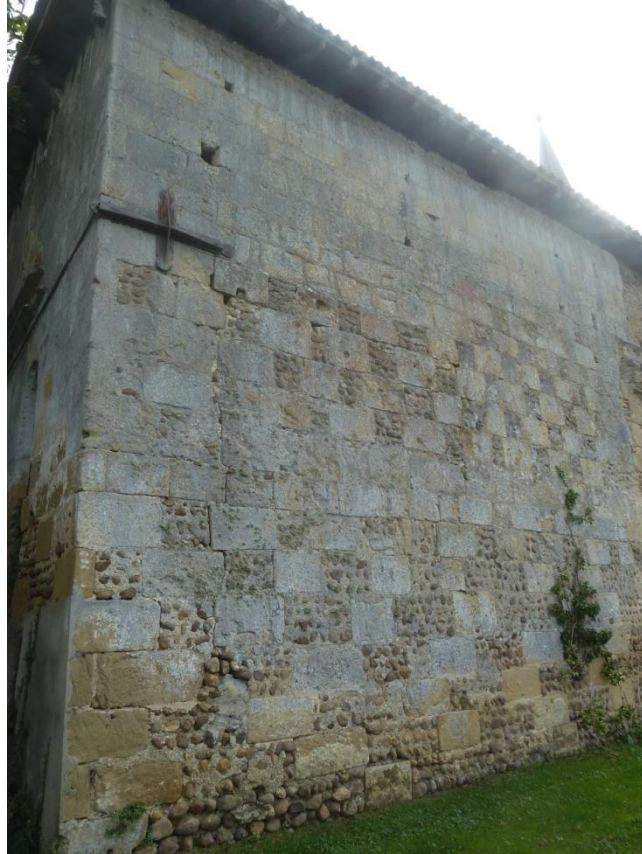
Fig. 16 : Église de Bastanous, élévation nord depuis l'angle nord-est (Cl. C. Balagna)

De la quatorzième à la vingtième assise, voire la vingt-et-unième, la mise en œuvre est différente et atteste un changement de campagne puisque les galets disparaissent au profit d'assises entièrement en pierre de taille. Cela est corroboré par la disposition, différente d'en dessous, de trous de boulins eux aussi bien alignés sur deux rangées et de taille identique⁸⁹, à l'exception du premier de la rangée inférieure, à l'est (Fig. 16 et 22).

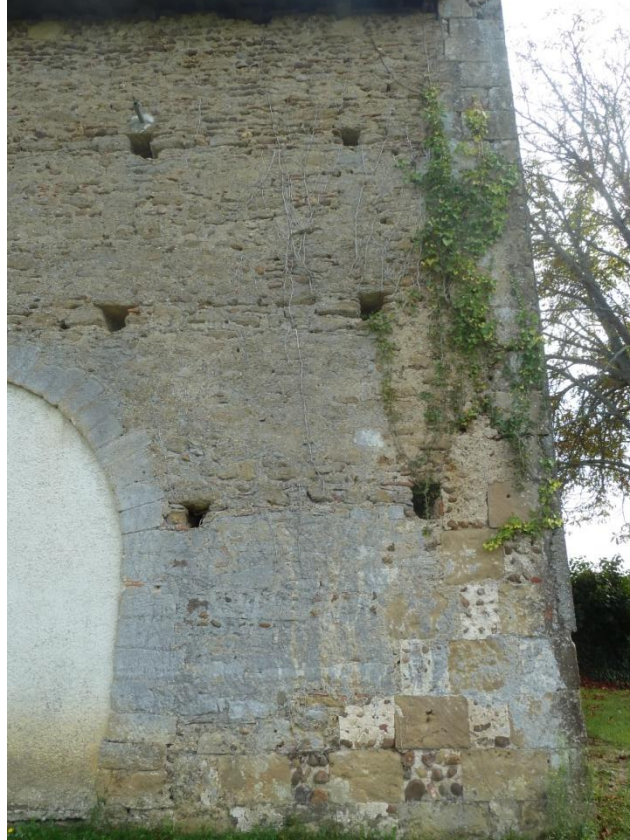
Fig. 17 : Église de Bastanous, élévation nord, détail de l'angle nord-ouest (Cl. C. Balagna)

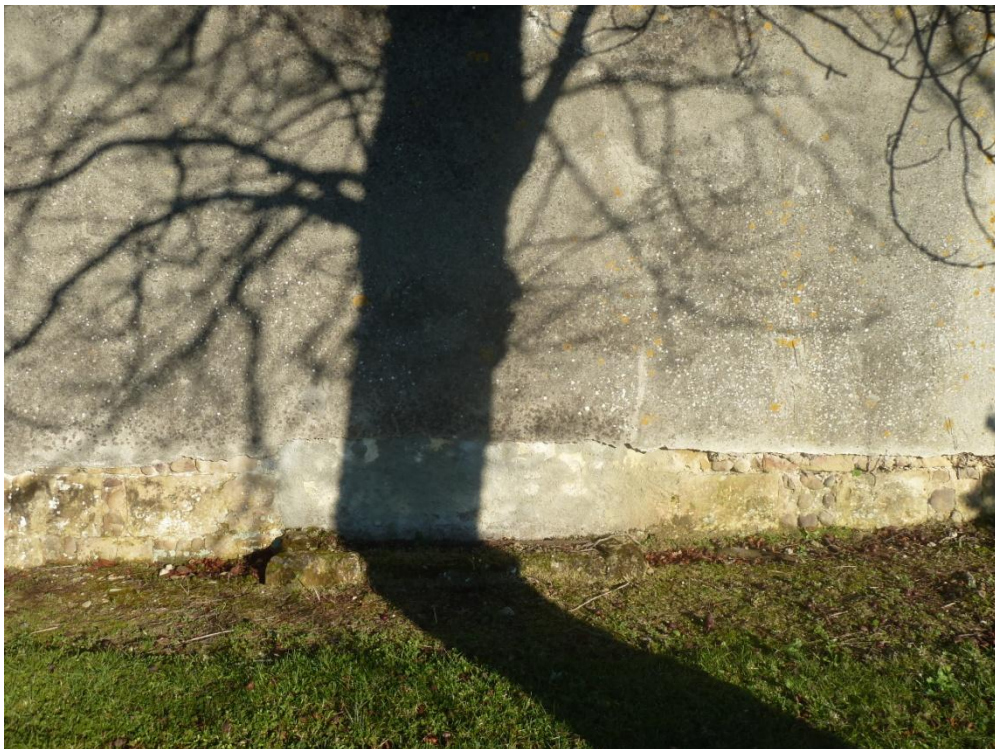
Fig. 18 : Église de Bastanous, élévation ouest de part et d'autre du seuil de l'ancien portail (Cl. C. Balagna)

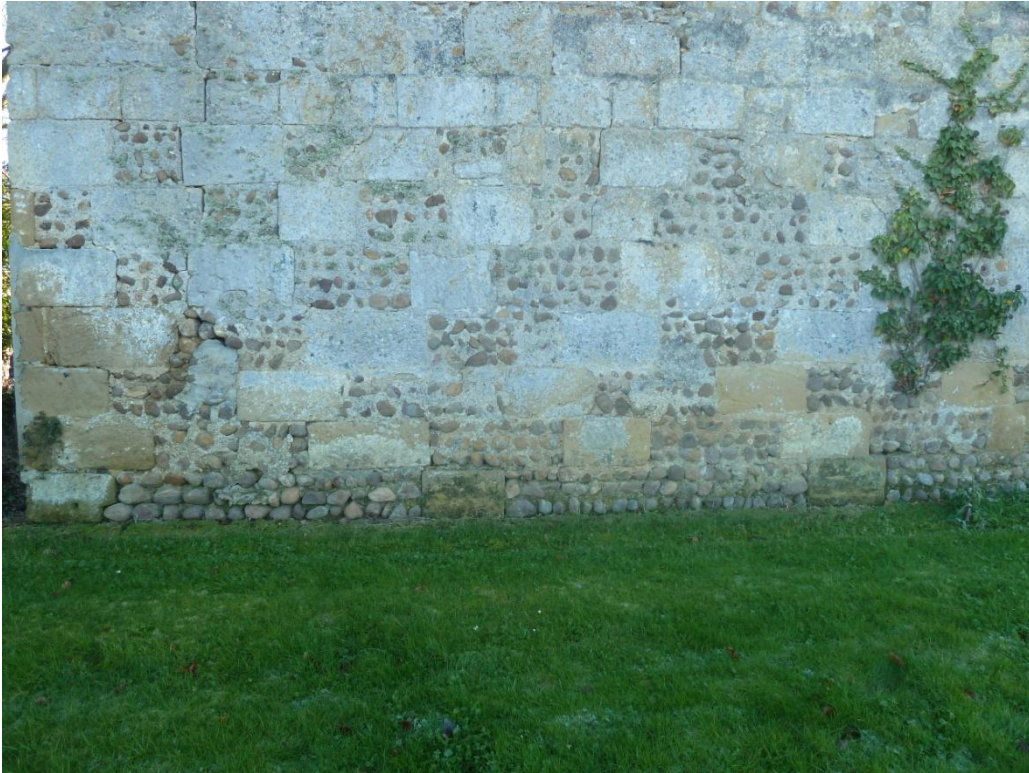
Fig. 19 : Église de Bastanous, détail de l'élevation nord-est (Cl. C. Balagna)

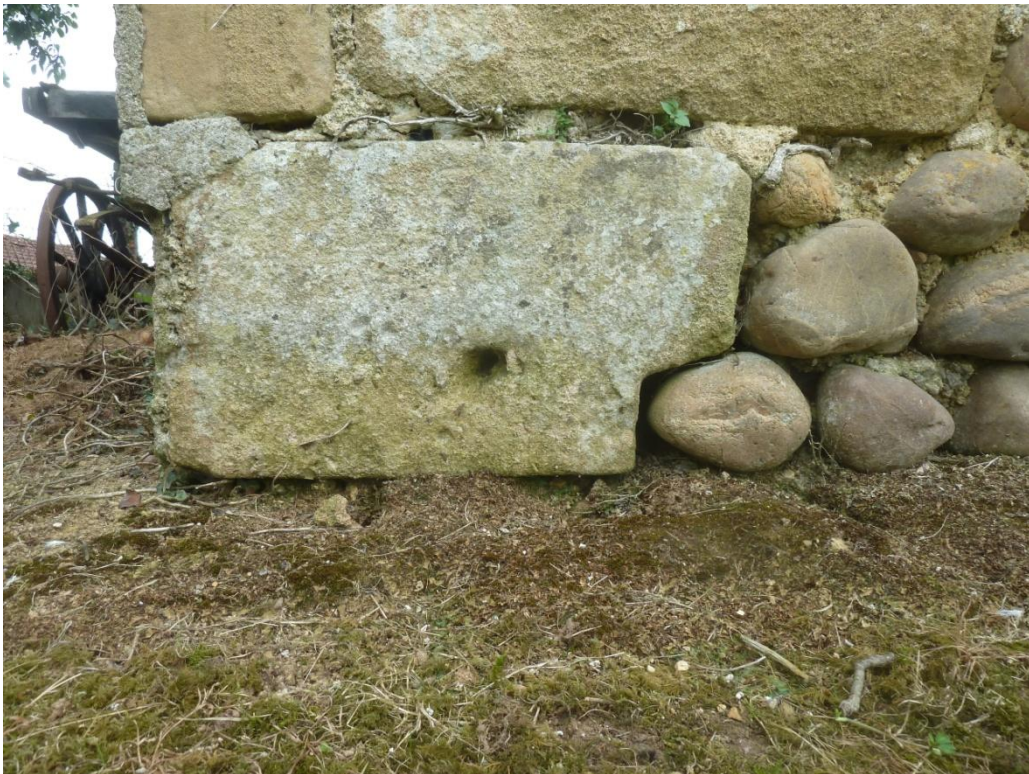
Fig. 20 : Église de Bastanous, élévation nord, détail de l'angle nord-est (Cl. C. Balagna)

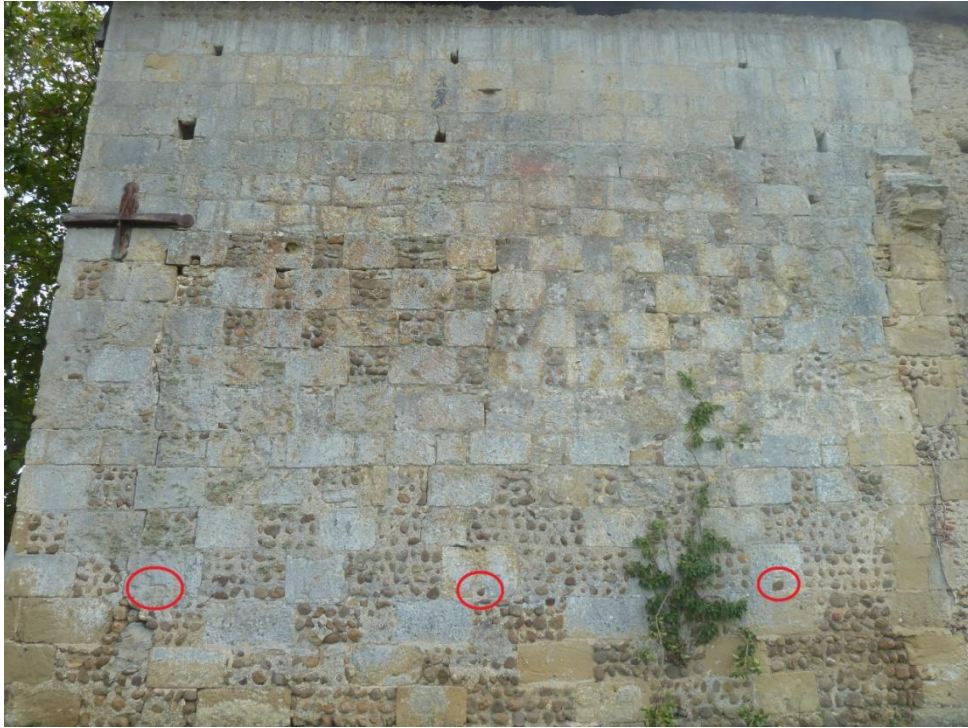
Fig. 21 : Église de Bastanous, élévation nord, les trous de boulin de la 5^e assise (Cl. C. Balagna)

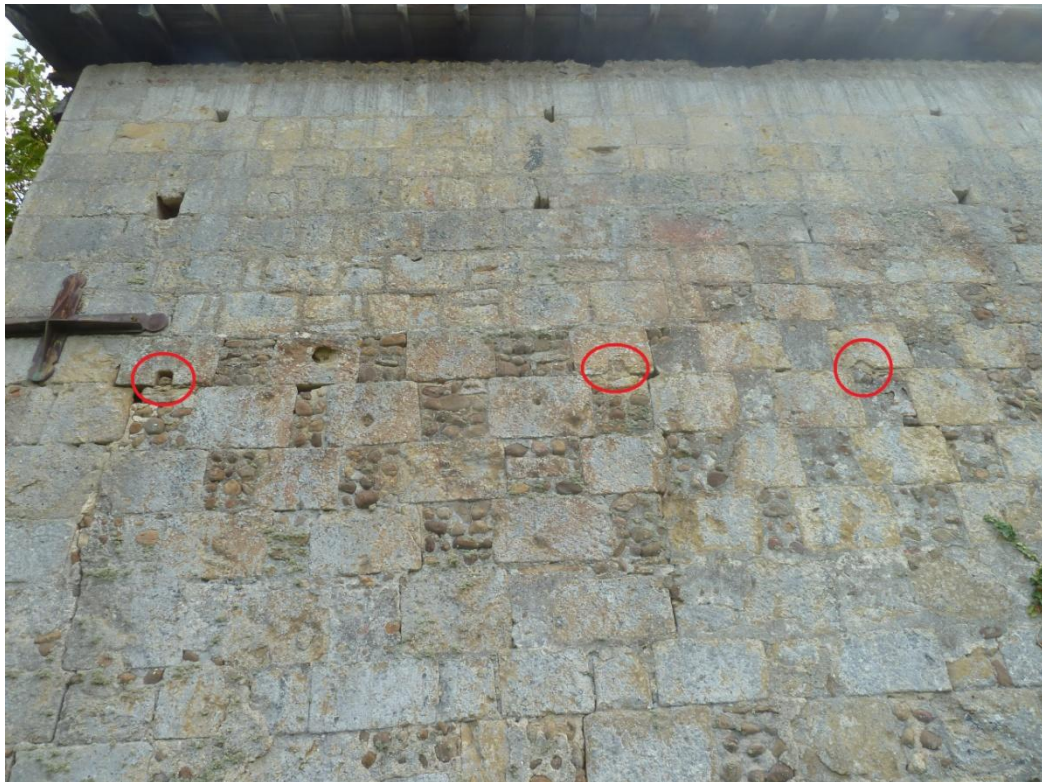
Fig. 22 : Église de Bastanous, élévation nord, les trous de boulin de la 13^e assise (Cl. C. Balagna)

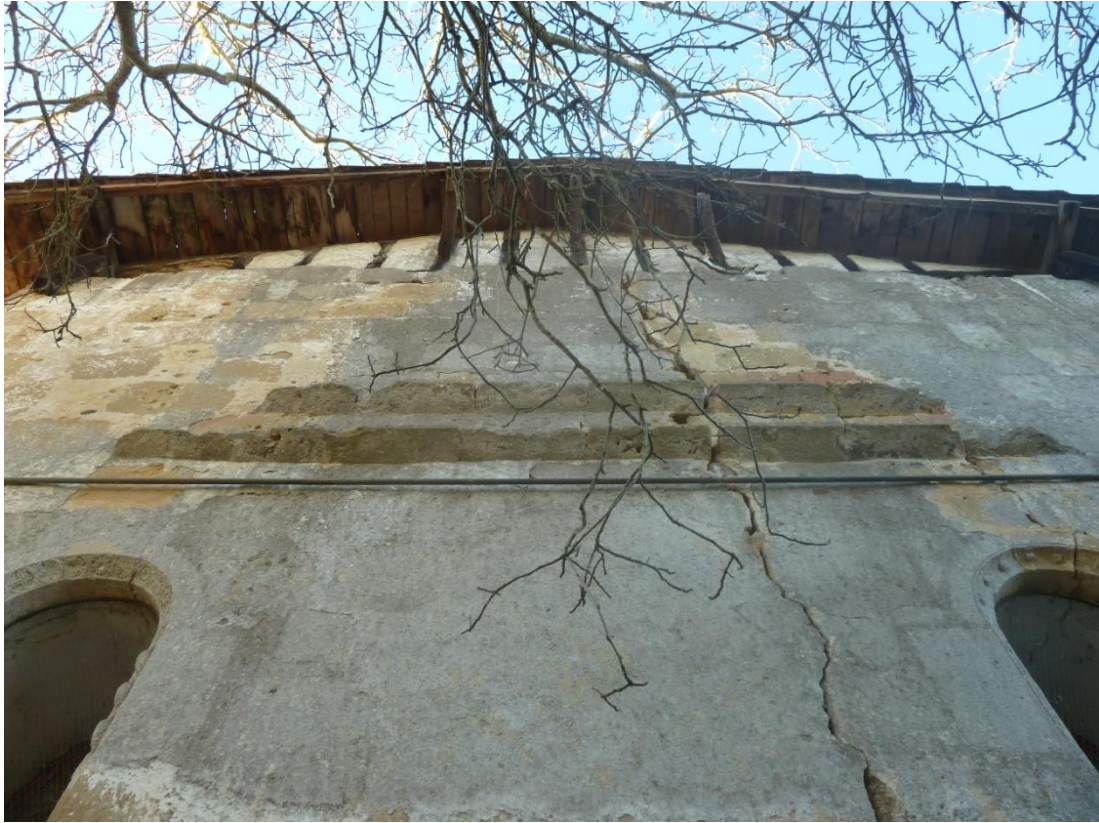
Fig. 23 : Église de Bastanous, élévation orientale, détail (Cl. C. Balagna)

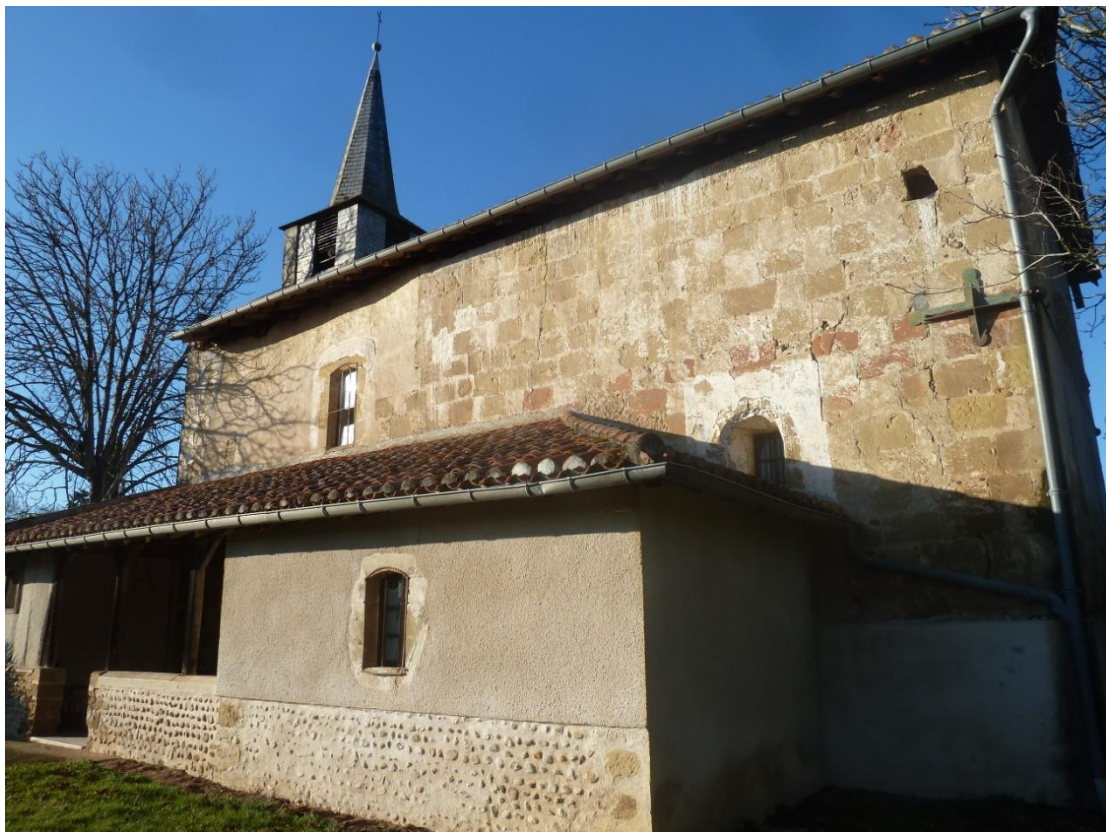
Fig. 24 : Église de Bastanous, vue depuis le sud-est (Cl. C. Balagna)

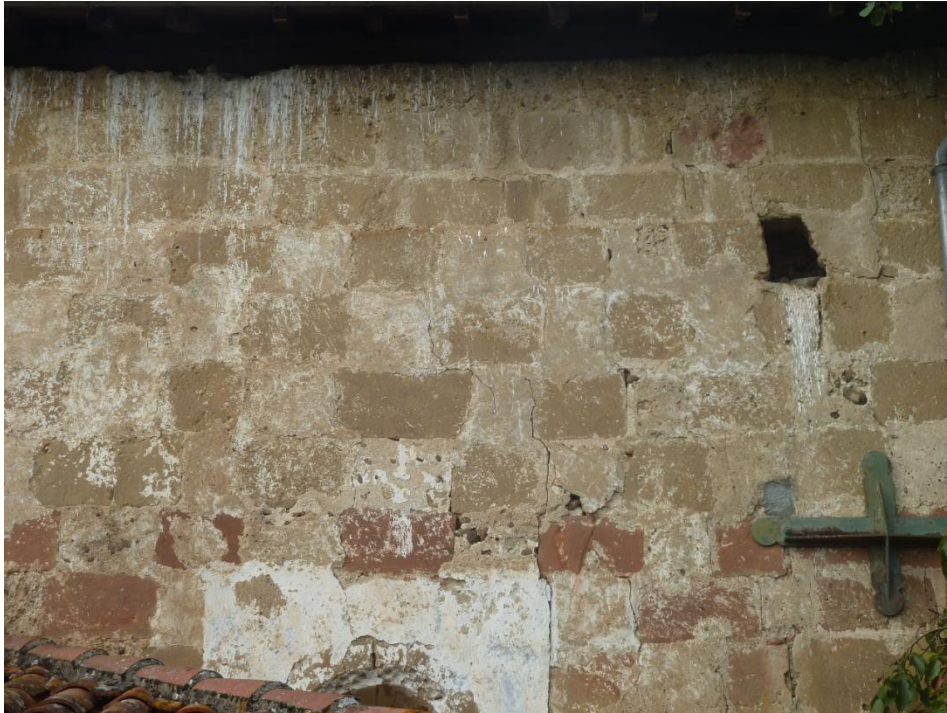
Fig. 25 : Église de Bastanous, vue depuis le sud-est, détail (Cl. C. Balagna)

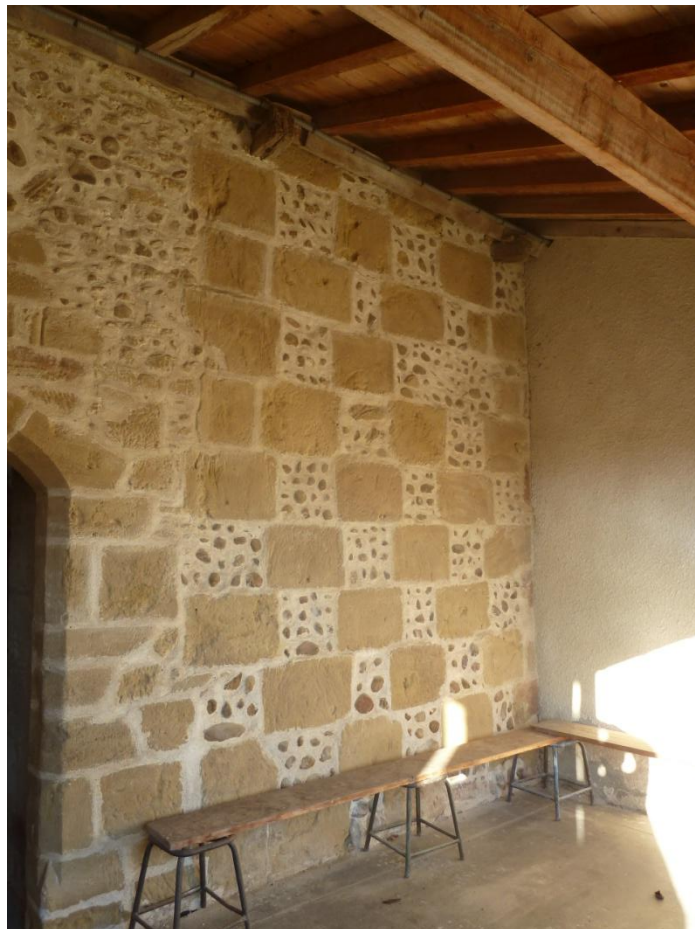
Fig. 26 : Église de Bastanous, élévation du mur sud, à droite du portail (Cl. C. Balagna)

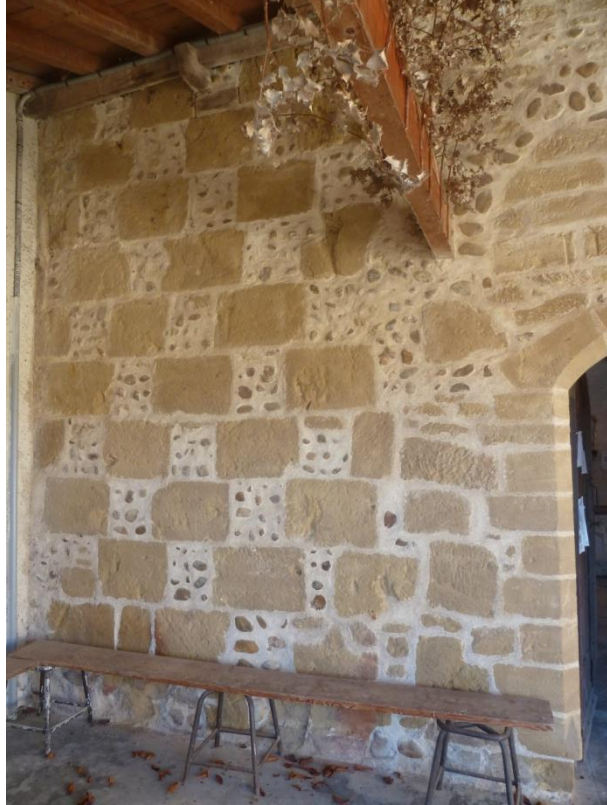
Fig. 27 : Église de Bastanous, élévation du mur sud, à gauche du portail (Cl. C. Balagna)

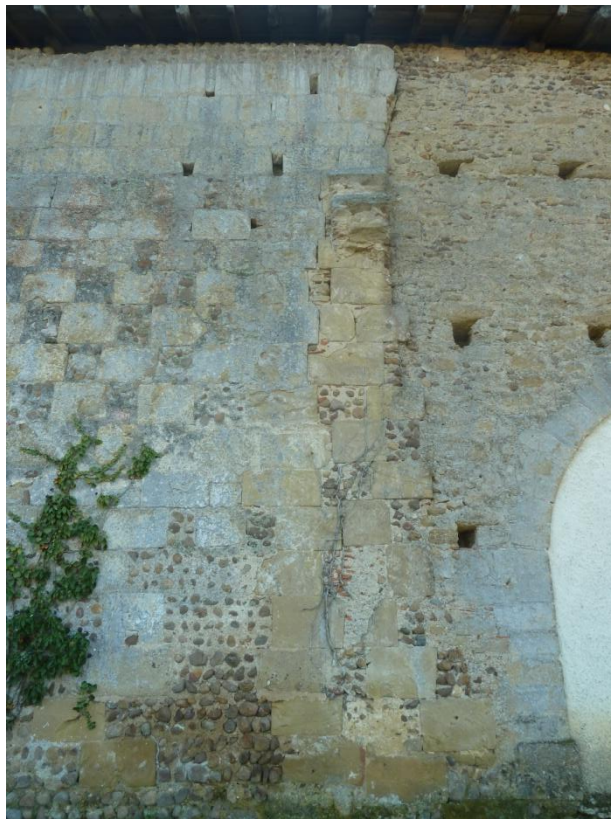
Fig. 28 : Église de Bastanous, élévation du mur nord, à gauche de l'arc d'entrée de la chapelle détruite (Cl. C. Balagna)

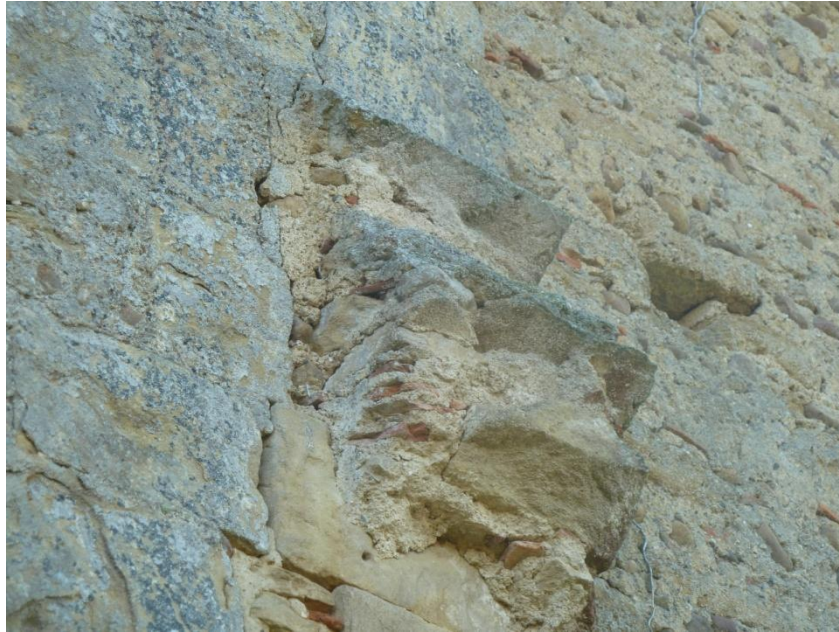
Fig. 29 : Église de Bastanous, élévation du mur nord, à gauche de l'arc d'entrée de la chapelle détruite, détail (Cl. C. Balagna)

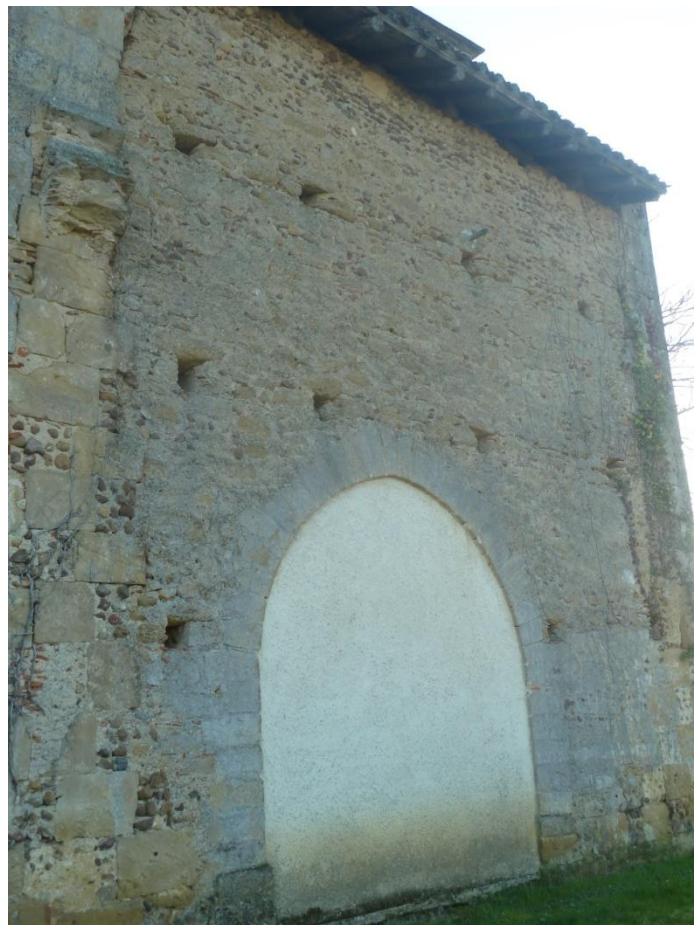
Fig. 30 : Église de Bastanous, élévation du mur nord en direction de l'angle ouest (Cl. C. Balagna)

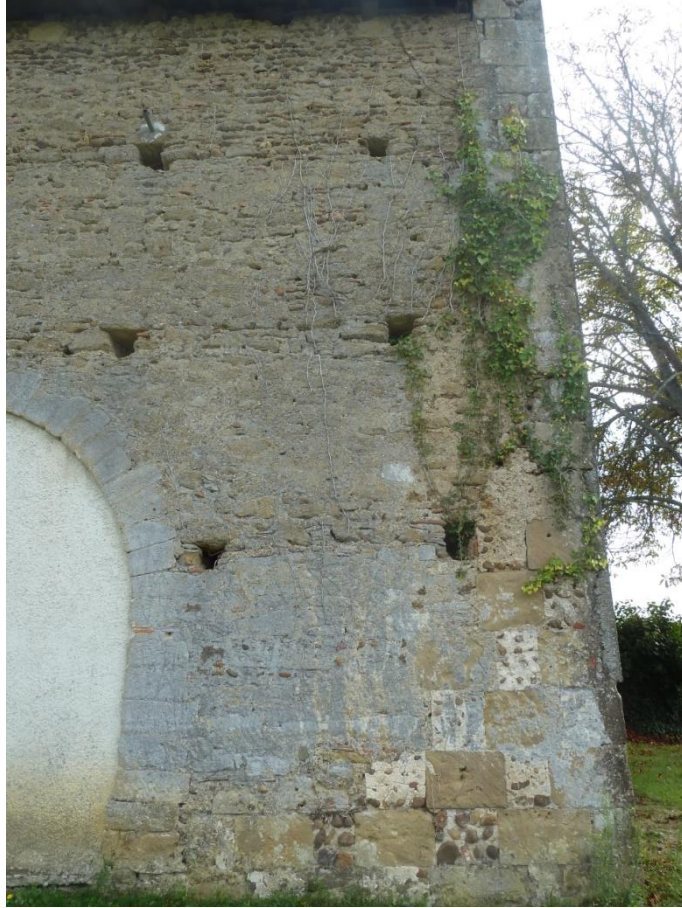
Fig. 31 : Église de Bastanous, élévation du mur nord en direction de l'angle ouest, détail
(Cl. C. Balagna)

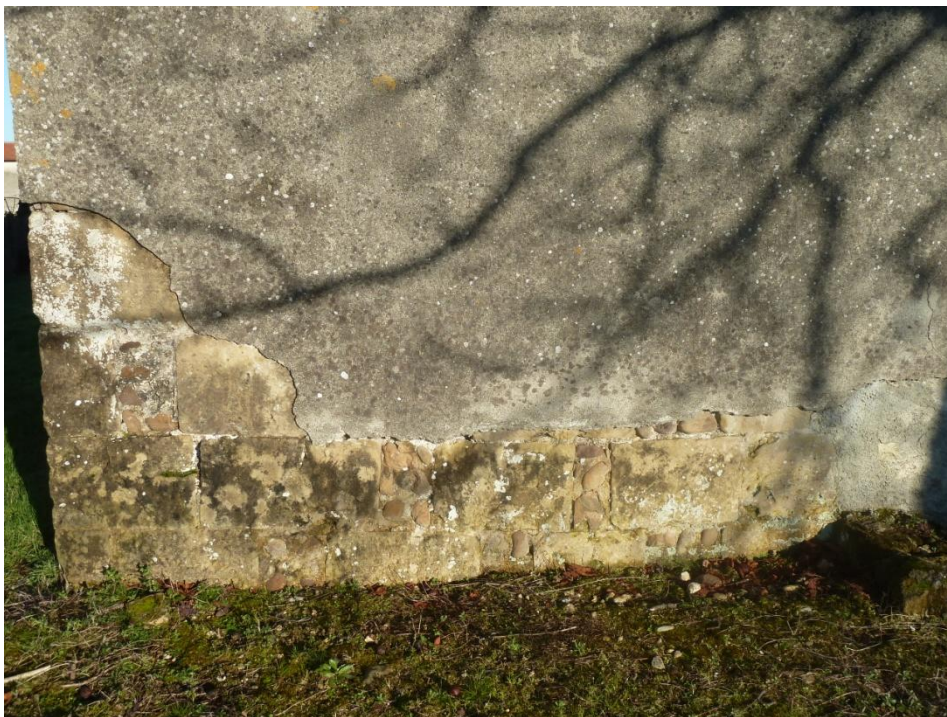
Fig. 32 : Église de Bastanous, élévation du mur ouest, détail de l'angle nord-ouest (Cl. C. Balagna)
