La Farlède/site du Projet de centralité (Var). Une exploitation viticole et oléicole dans la plaine du Gapeau

ÉTABLISSEMENTS RURAUX DE GAULE ROMAINE QUELQUES ÉTUDES DE CAS

3. La Farlède/site du Projet de centralité (Var). Une exploitation viticole et oléicole dans la plaine du Gapeau

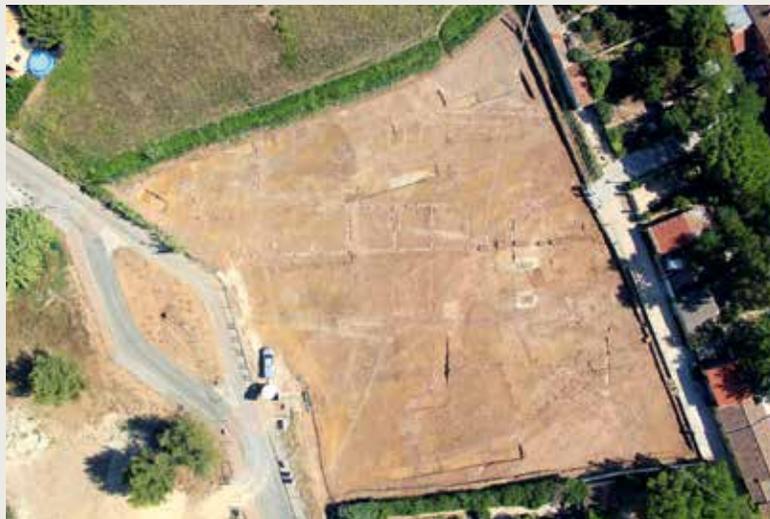
Fig. 1b – Vue aérienne générale de l'emprise fouillée en 2013 (Cliché : Laurent Boudereaux – Lou Parpaioun)

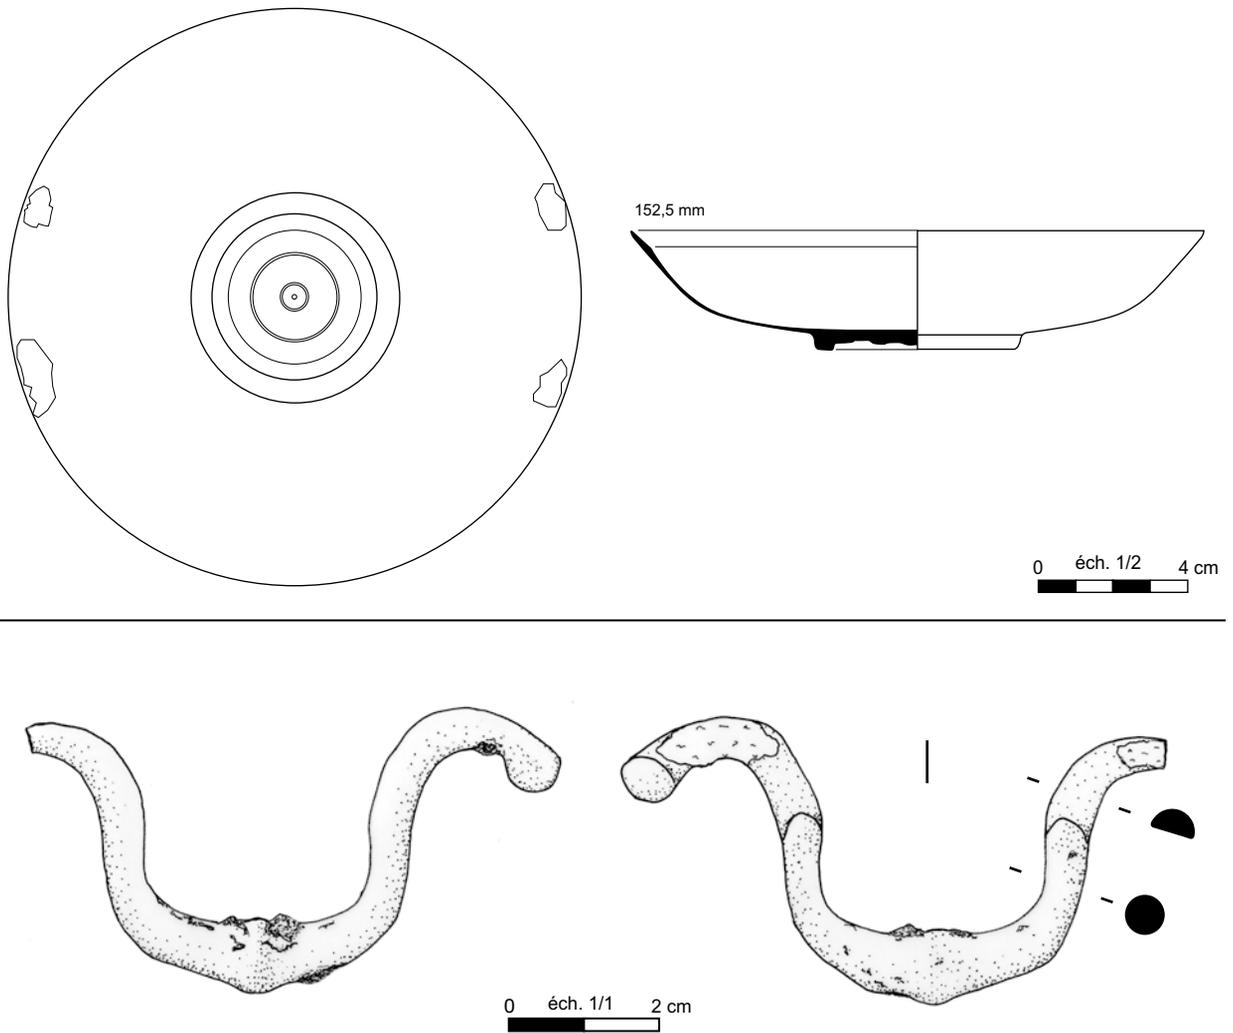
Fig. 5 – Bassin en alliage cuivreux et anse associée
