La défense passive : le cas de la commune de Nanterre

par Nicolas Samuelian, Inrap / UMR 8068

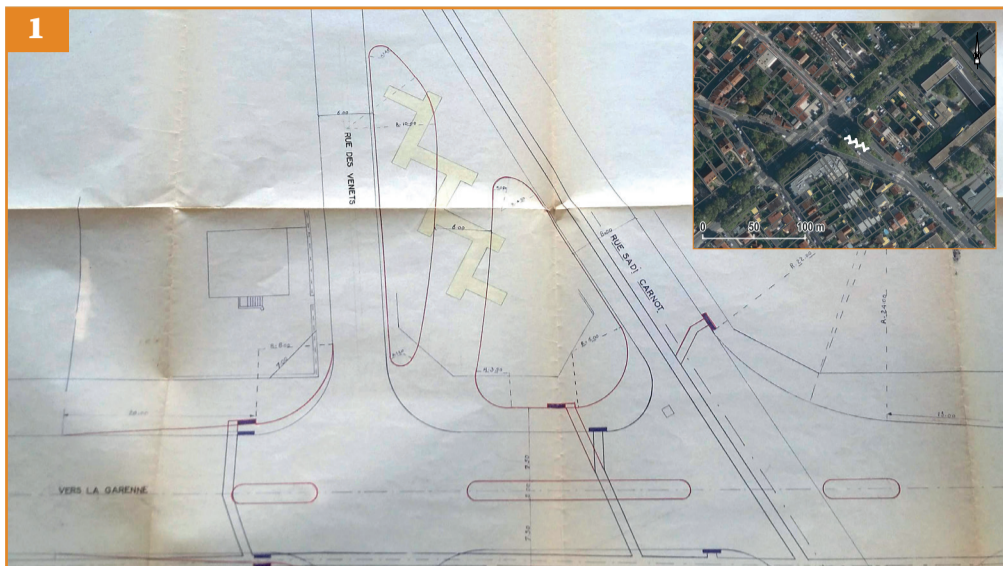
Fig. 1 : après de nombreux échanges entre le Ministère de l'Intérieur, la Préfecture de Police et le service des Ponts et Chaussées, l'autorisation est obtenue de détruire une tranchée-abri située à l'emplacement d'un futur carrefour routier. © Archives de la Préfecture de Police

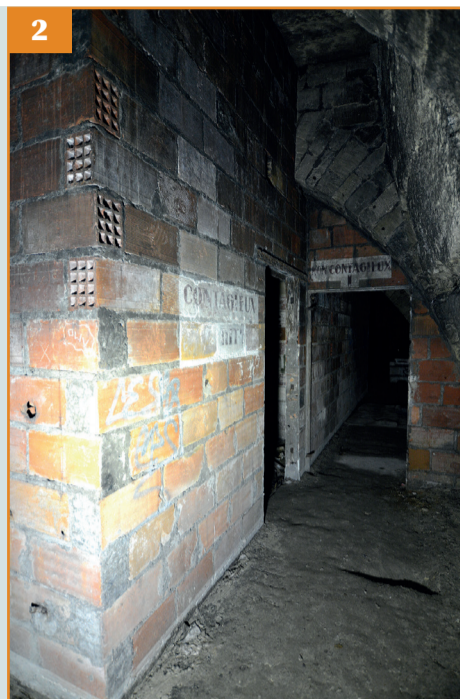
Fig. 2 : ce nouveau conflit s'annonçait comme une guerre chimique. Depuis cette pièce, partent deux parcours pour les cheminots se mettant à l'abri. Le premier Contagieux Ypérite pour les victimes des gaz et le second Non contagieux pour les autres réfugiés. © N. Samuelian, Inrap
