## **Paris, 5e arrondissement, Hôtel de Senlis, 7 rue Malebranche : rapport de fouille archéologique**

# Hôtel de Senlis

## 7 rue Malebranche

### Rapport de fouille archéologique

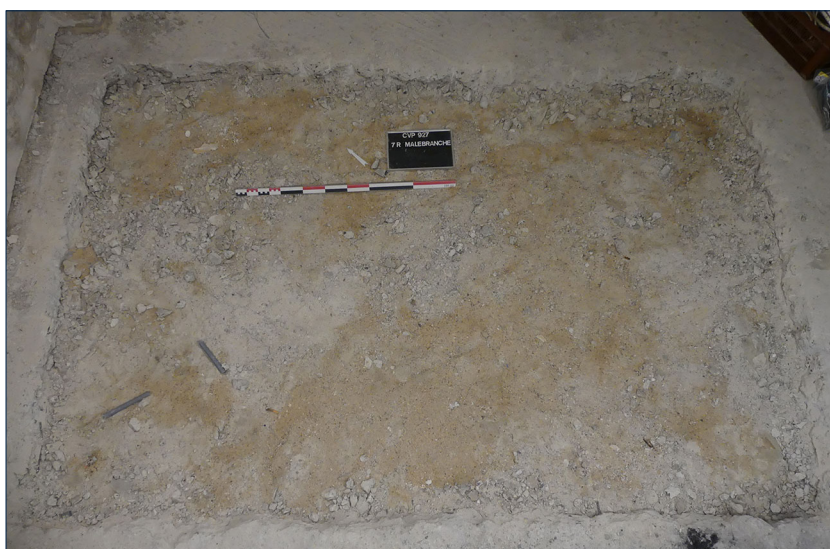
Fig. 2 : L'emprise après démolition de la dalle de béton. Photo : D. Couturier, DHAAP.

La fouille a commencé le 18 septembre 2023 après démolition de la dalle de béton ferrailée constituant le niveau de circulation actuel du sous-sol (Fig. 2). Les déblais de fouille ont été stockés au sud de l'emprise (Fig. 3) et évacués en partie quand la place manquait. Lorsque la cote de fond de fouille a été atteinte, nous avons sollicité un approfondissement. Finalement, nous avons obtenu la possibilité de poursuivre jusqu'à 2 m de profondeur. À partir de là, deux tests ont été effectués avec une tarière manuelle (Fig. 4). L'opération s'est terminée le 3 octobre 2023 (Fig. 5).

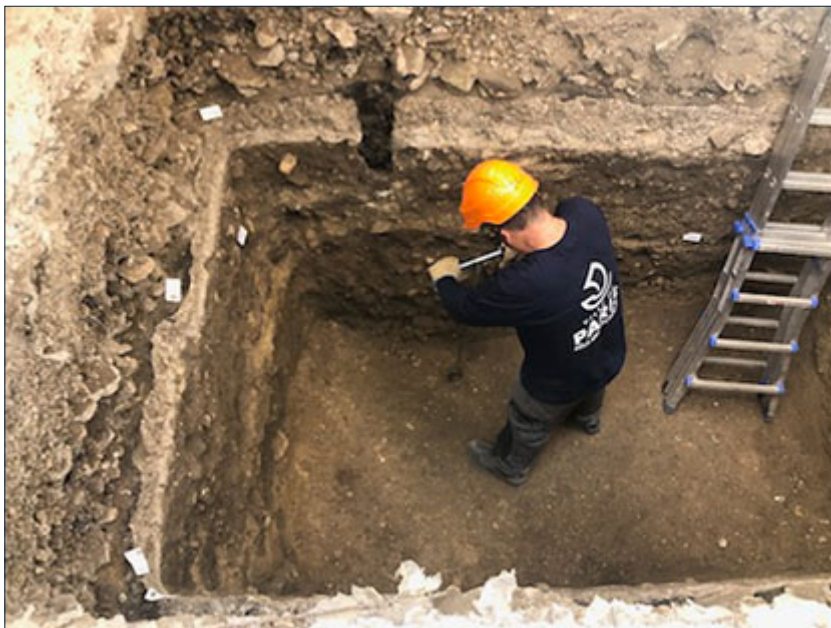
Fig. 4 : Test à la tarière manuelle. Photo : L. Sabardine, DHAAP.

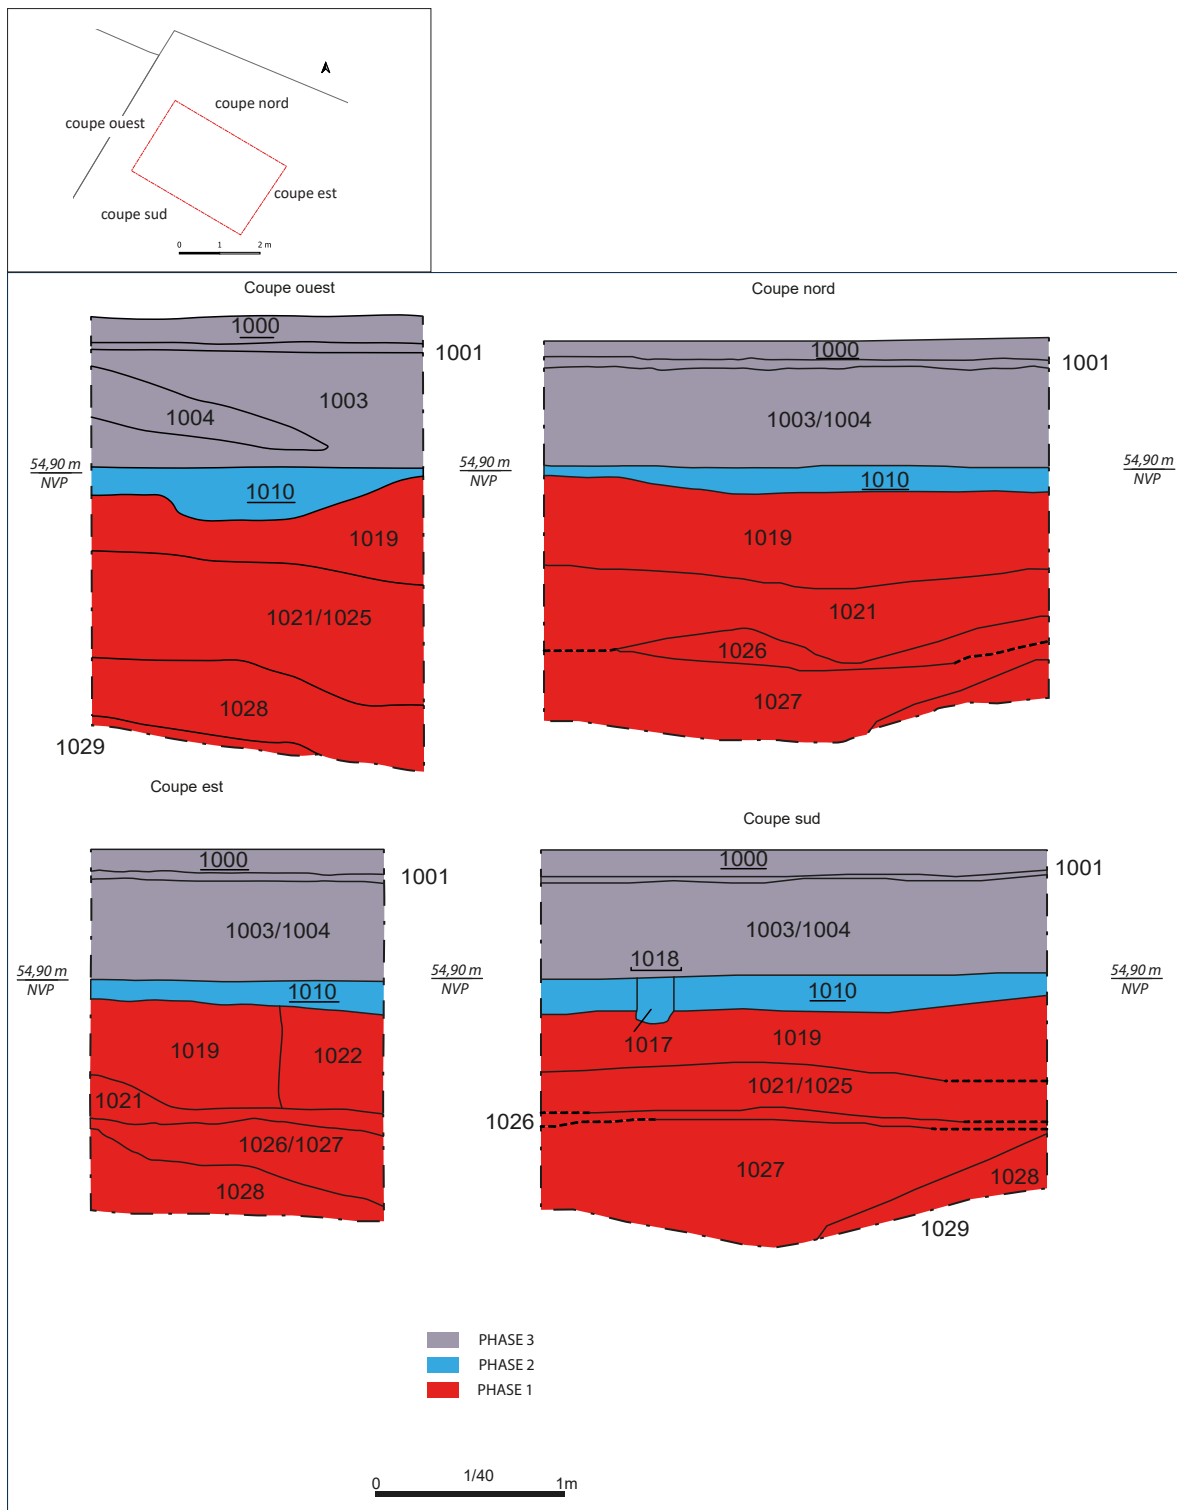
Fig. 11 : Coupes des parois de l'ouverture. Photo : D. Couturier, DHAAP.

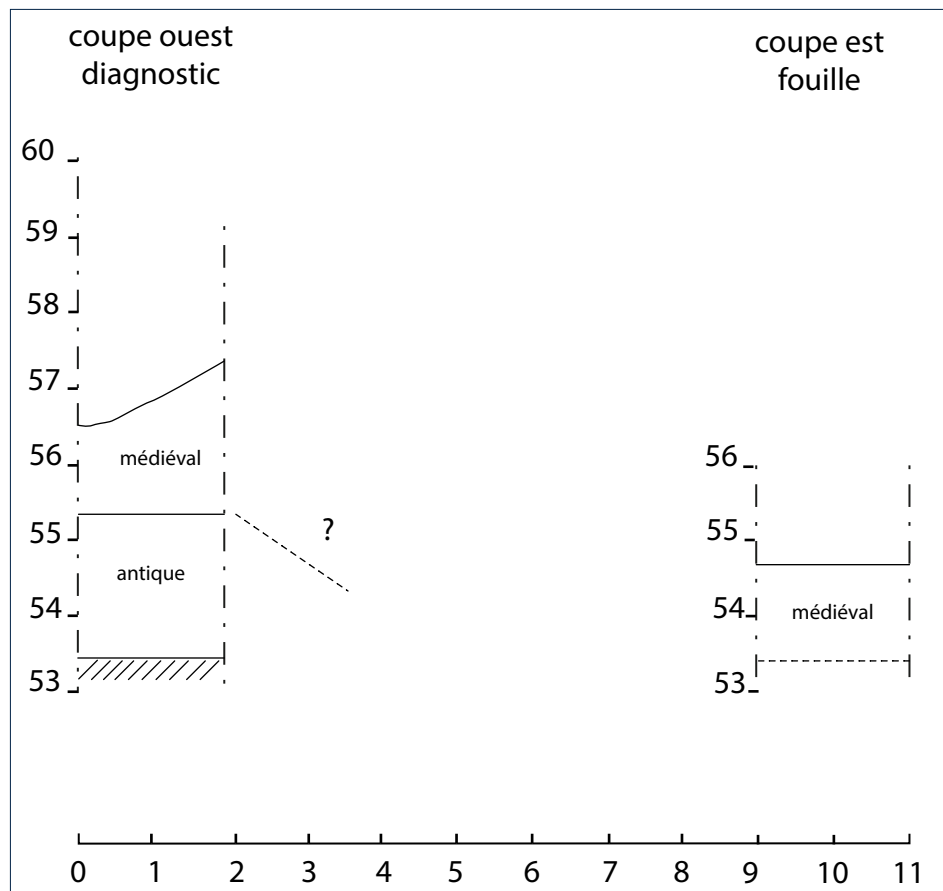
Fig. 15 : Comparaison des données chrono-stratigraphiques du diagnostic et de la fouille. DAO : D. Couturier, DHAAP.

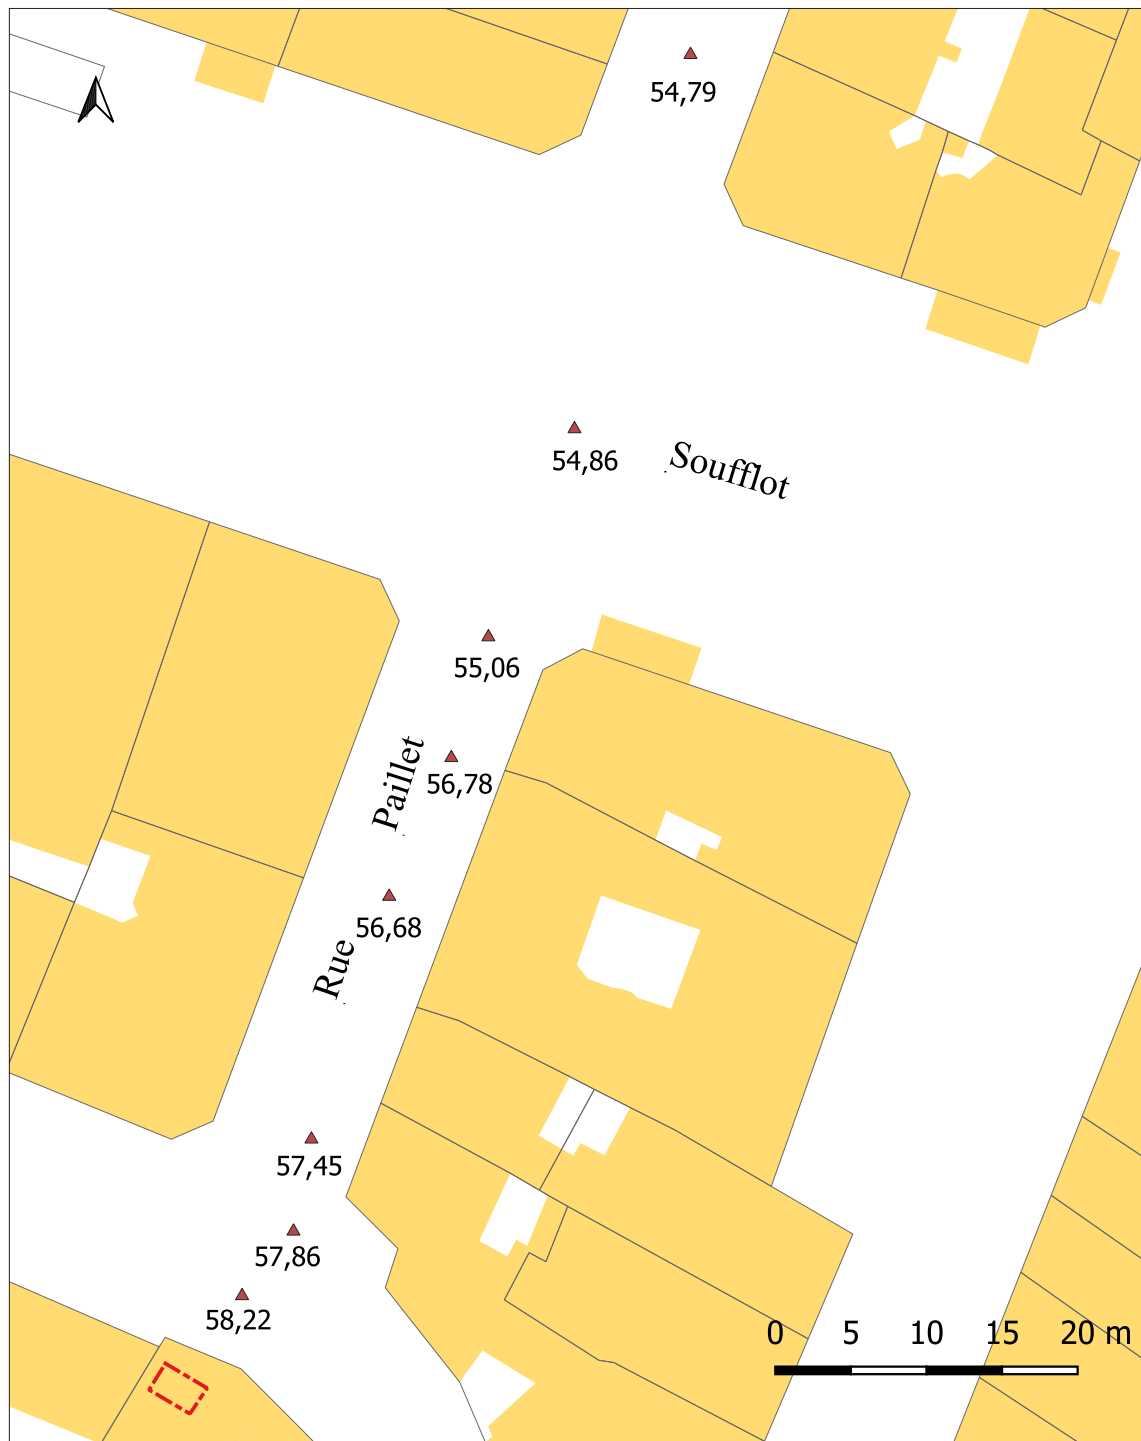
Fig. 17 : Altimétries actuelles de la rue Paillet. DAO : D. Couturier, DHAAP.

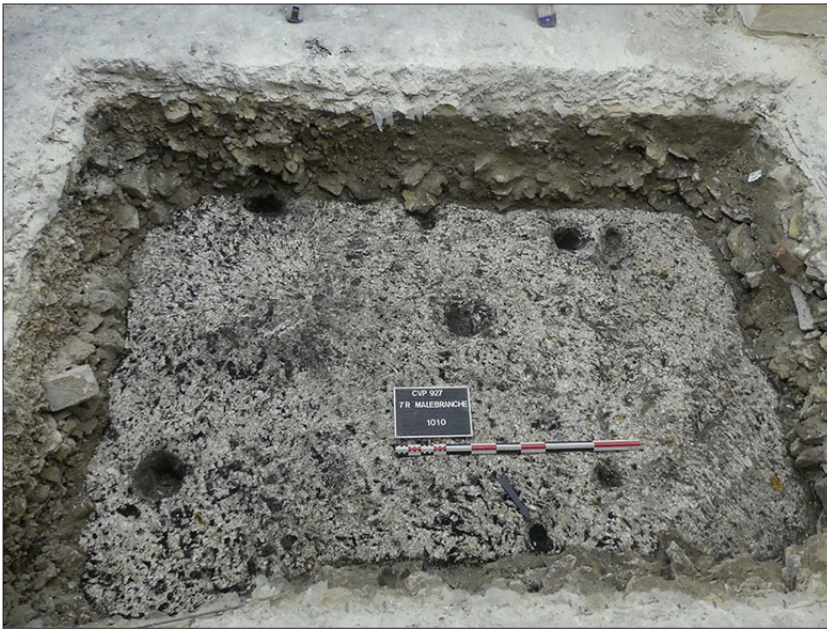
**Fig. 18** : Le sol 1010 et les trous de poteaux. Cliché : D. Couturier, DHAAP.

Au-dessus de la couche **1020**, on trouve un sol constitué d'un agrégat de blocs et de cailloutis liés au plâtre (**US 1010**) reconnu sur toute l'emprise (**Fig. 18** et cf. **Fig. 11** et **12**) à une altitude située à 54,90 m, soit 0,65 m sous le niveau de sous-sol actuel (**US 1000**). Son épaisseur varie de 5 cm (coupe nord) à 22 cm (coupe ouest). Son démontage a permis de collecter du mobilier comprenant des fragments de TCA dont des tuiles plates, des éléments en fer et de la céramique datée du XIX<sup>e</sup> s. Cinq trous de poteaux (**US 1007**, **1009**, **1012**, **1016** et **1018**) sont installés dans le sol **1010** (**Fig. 19**) dont quatre ont été dégagés intégralement ; **1018** se situant dans la coupe sud. Leurs dimensions sont indiquées dans le tableau ci-contre (**Fig. 20**).

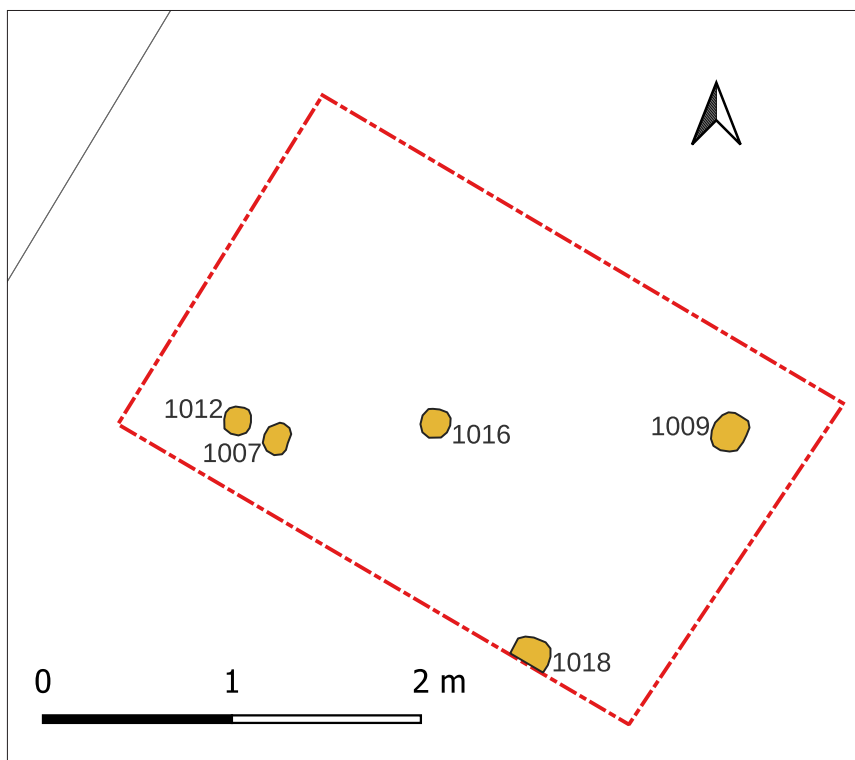
**Fig. 19** : Plan des trous de poteaux. DAO : D. Couturier, DHAAP.

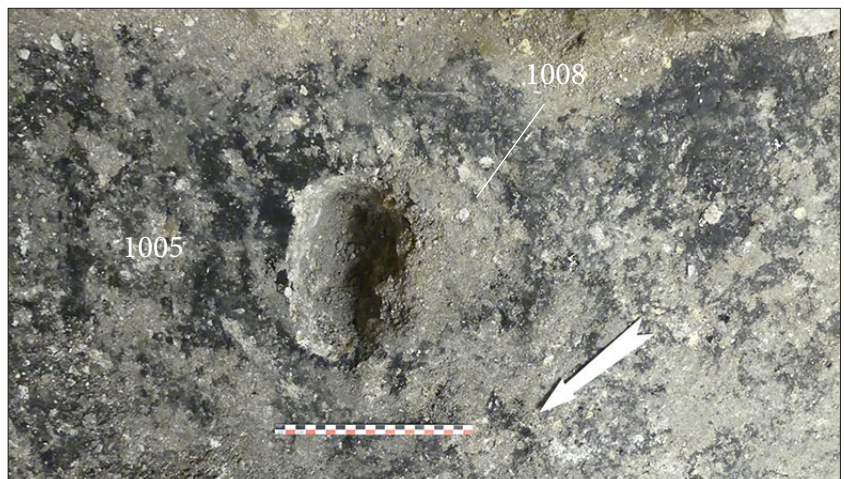
**Fig. 22** : Le comblement 1008 du trou de poteau 1009. Cliché : D. Couturier, DHAAP.

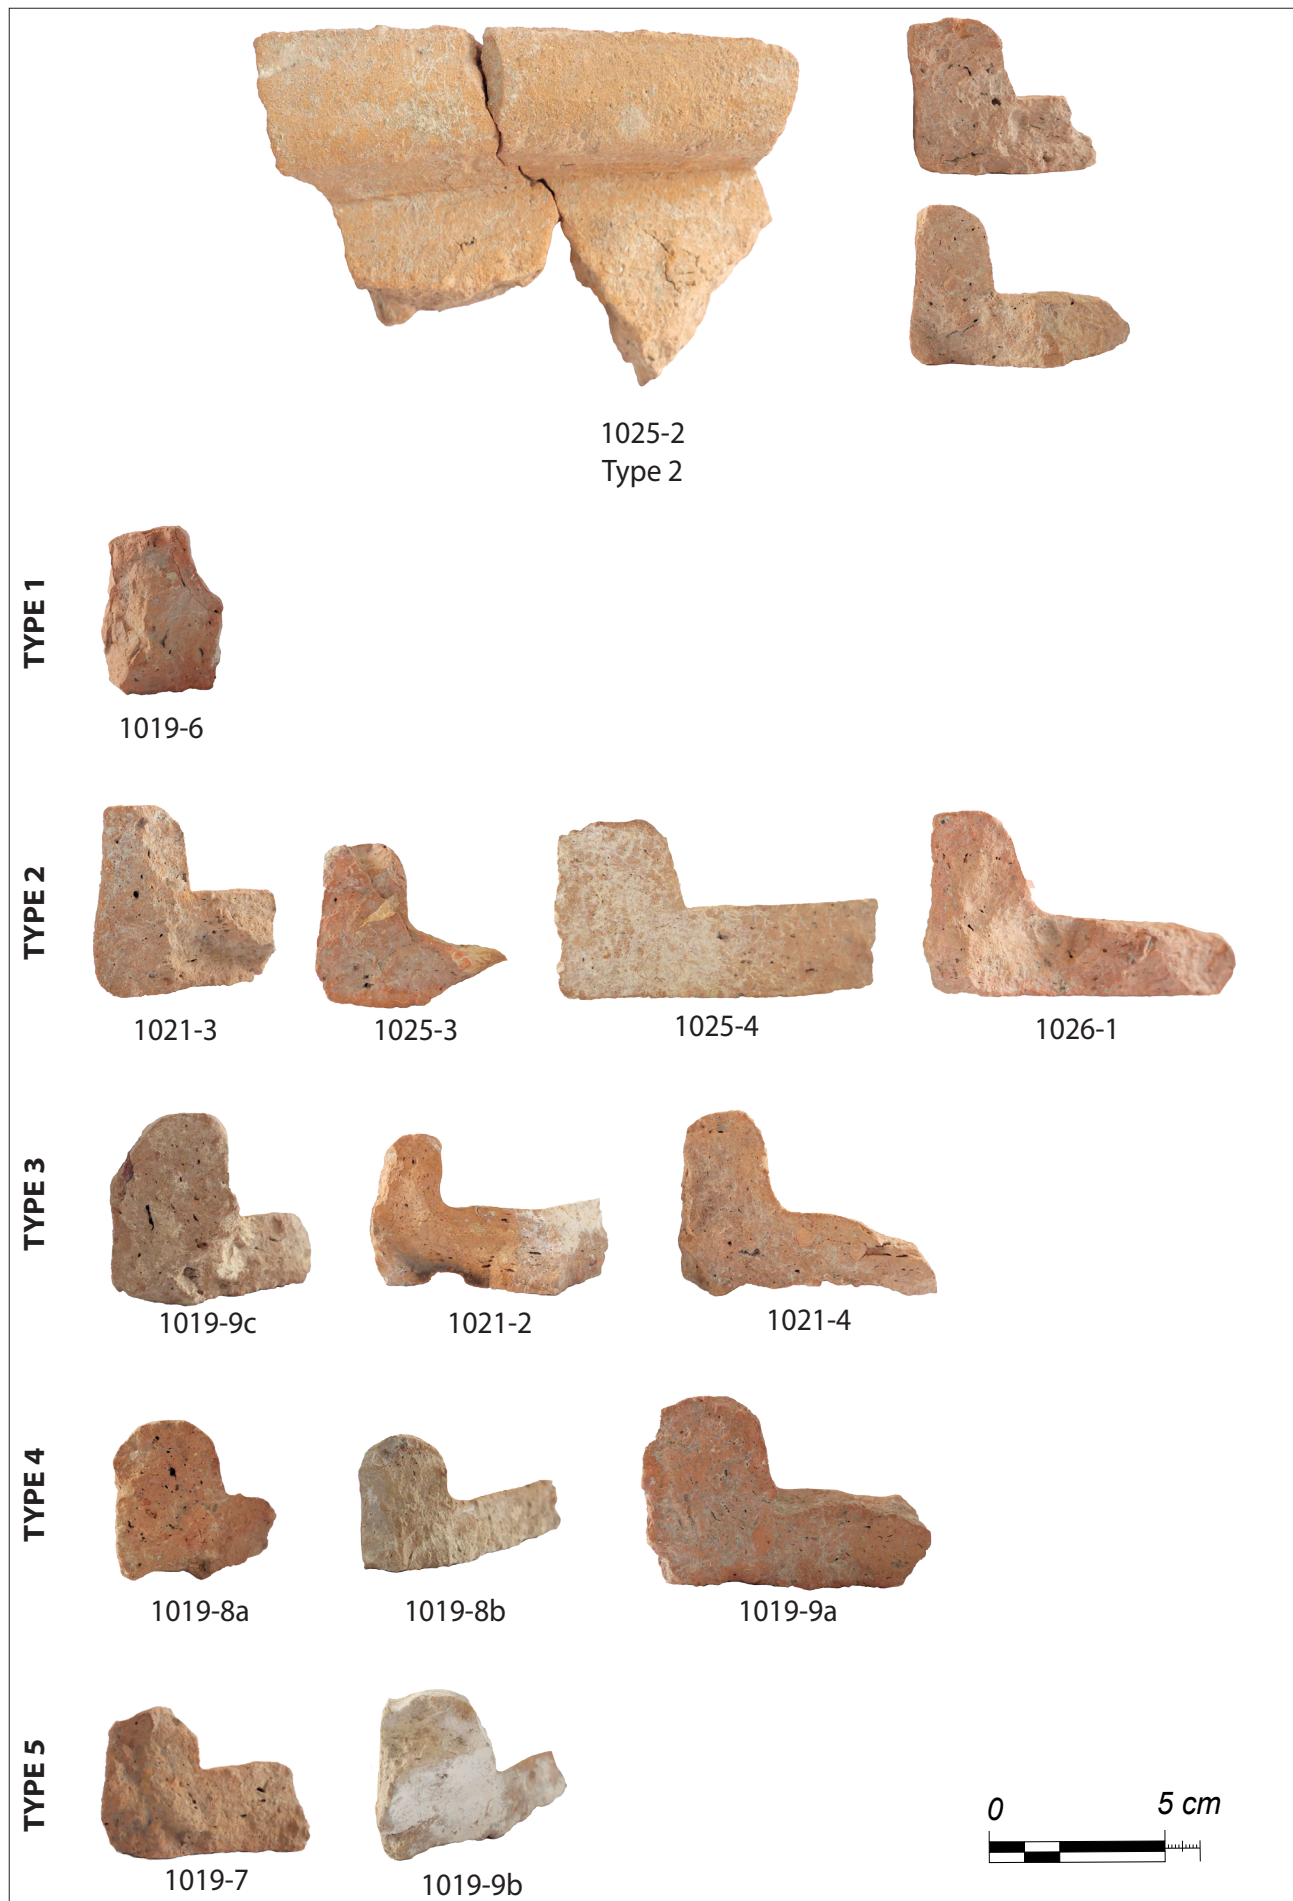
Fig. 40 : Types de bords de *tegulae*. Cliché : L. Sabardine, DHHAP.

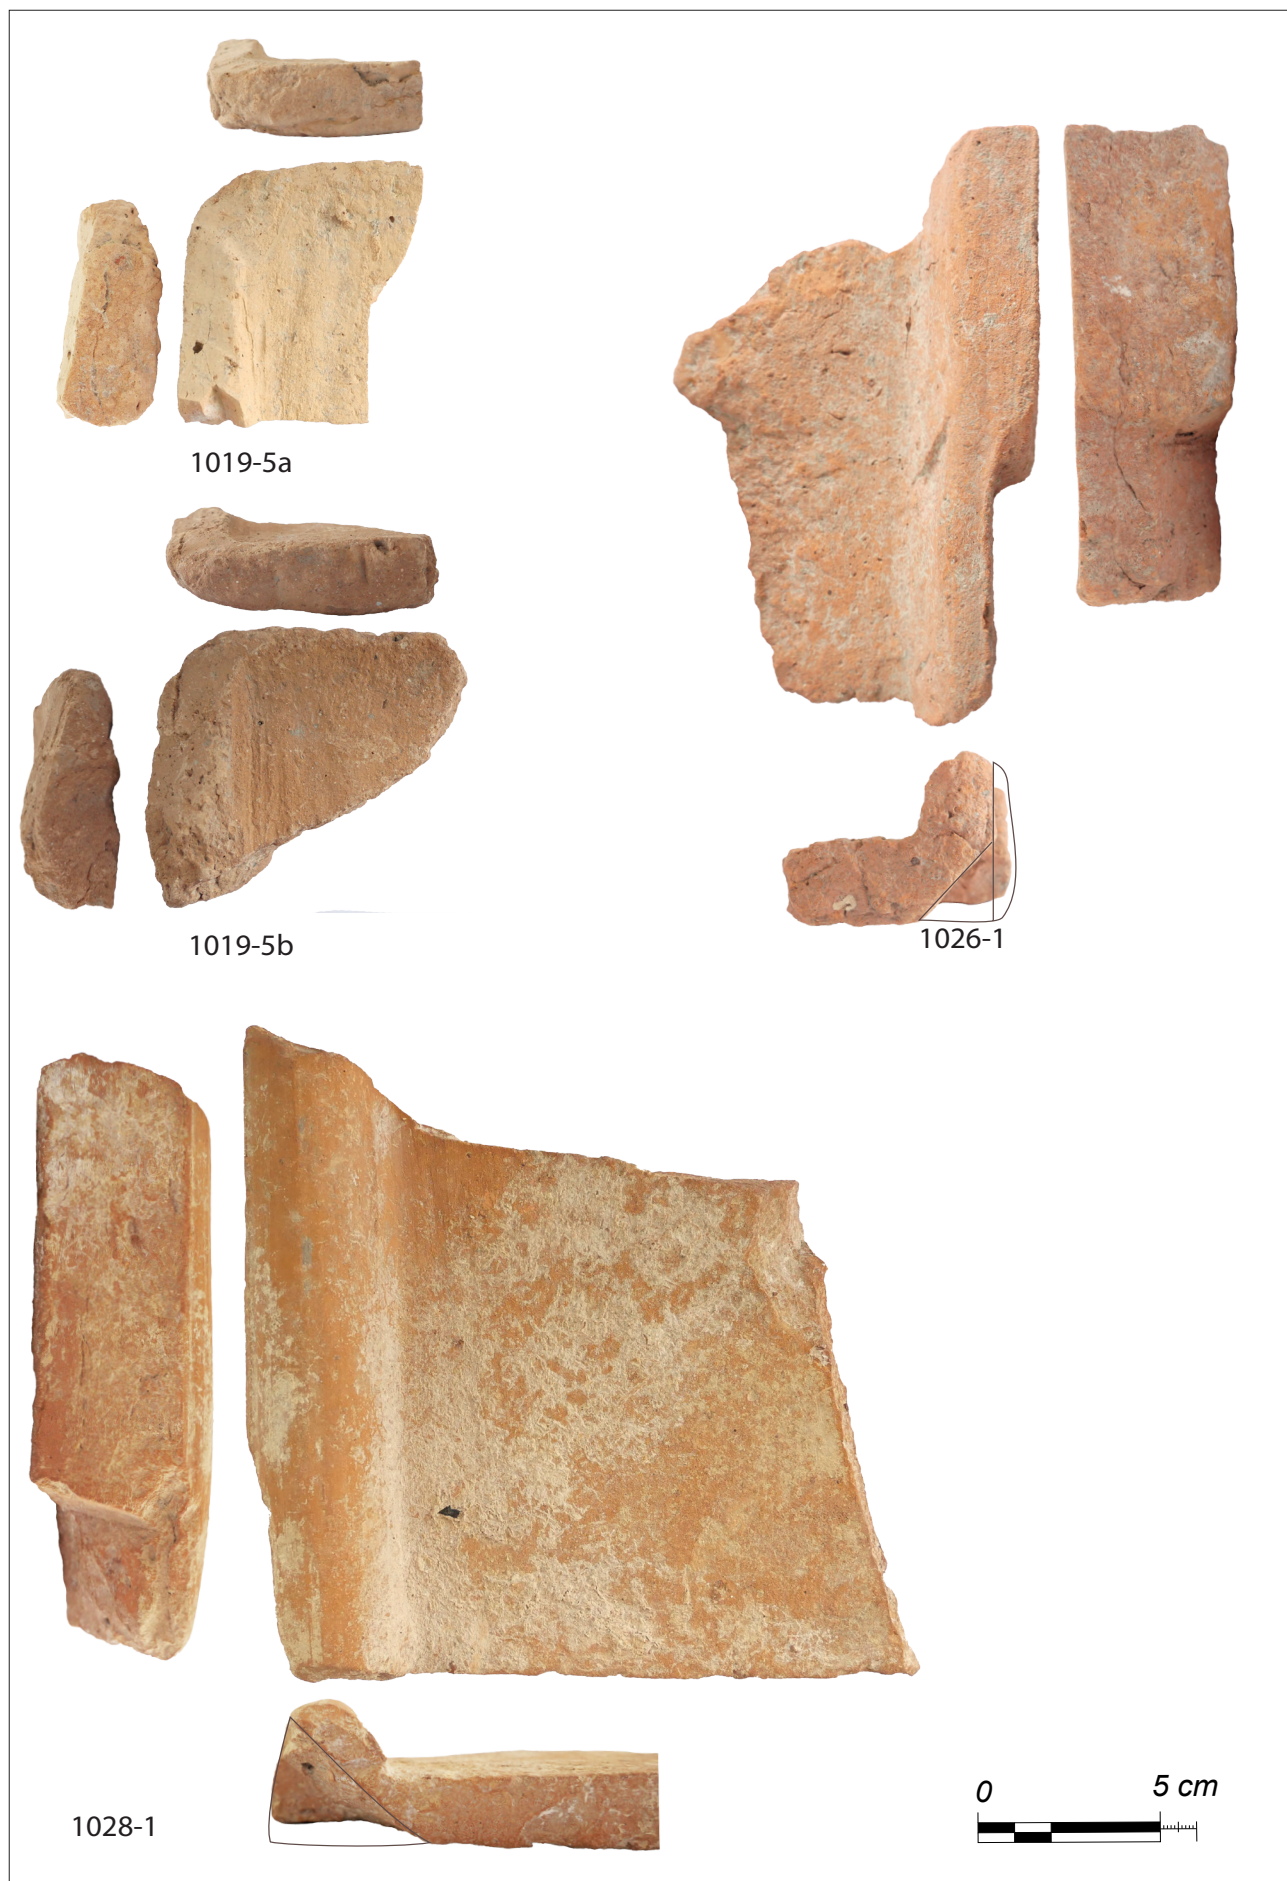
Fig. 42 : Encoches de *tegulae*. Cliché : L. Sabardine, DHHAP.

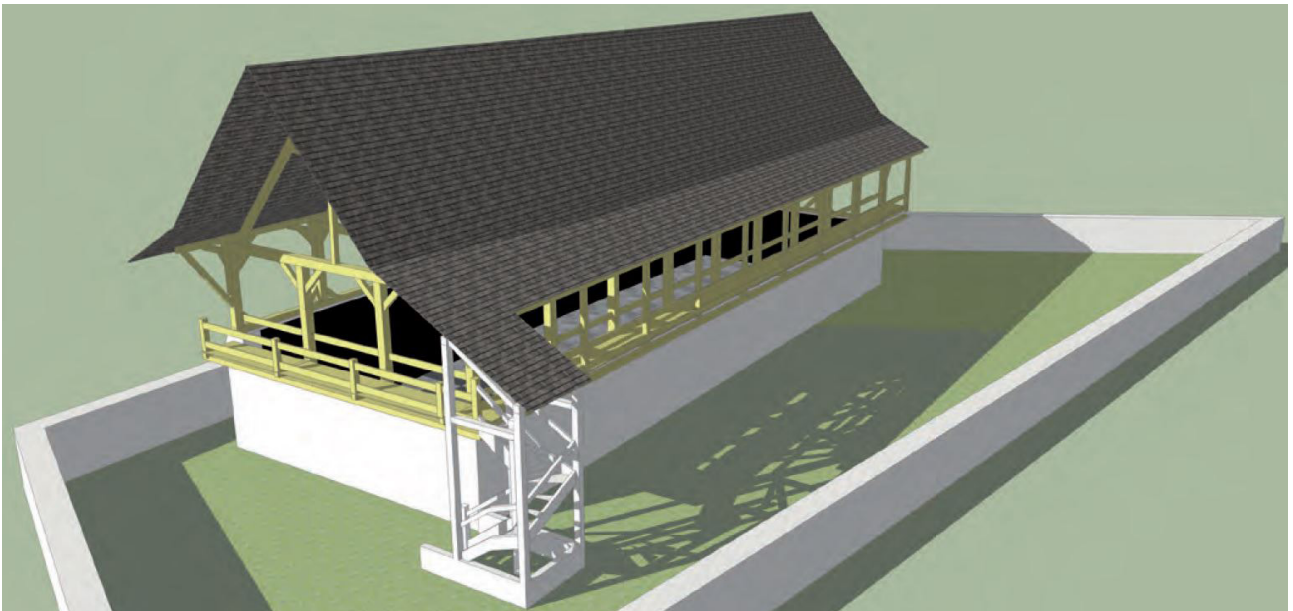
Fig. 69 : Restitution volumétrique de la salle de jeu de paume du Pélican, construite vers 1605, à Rennes. Dessin : E. Cadiou (Inrap) (DUFOUR 2024, p.175).
