Caractérisation de la résistance au cisaillement et comportement des interfaces entre béton et fondation rocheuse des structures hydrauliques

THESE de DOCTORAT DE L'UNIVERSITE DE LYON
opérée au sein de
**Laboratoire Risques Rocheux et Ouvrages géotechniques -
IFSTTAR**

Spécialité de doctorat : Génie civil

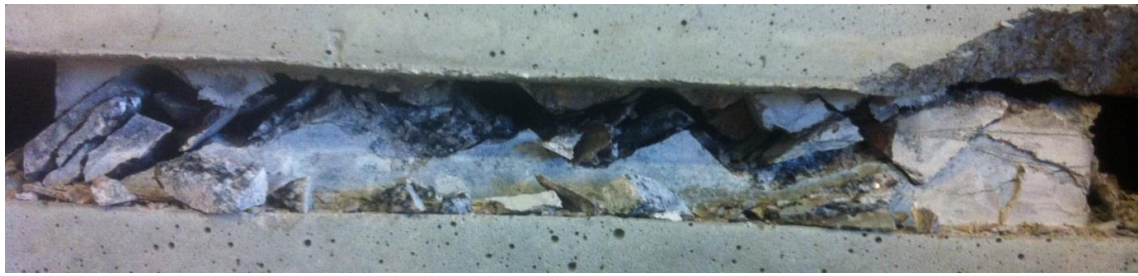
- le mode de rupture des interfaces avec une inclinaison importante (40°) est le cisaillement des aspérités quelle que soit la valeur de la contrainte normale appliquée (Figure 1-11) ;

Figure 1-11 Etat de l'interface béton-roche non liée (aspérités à 40°) après essai de cisaillement (Gutiérrez 2013)

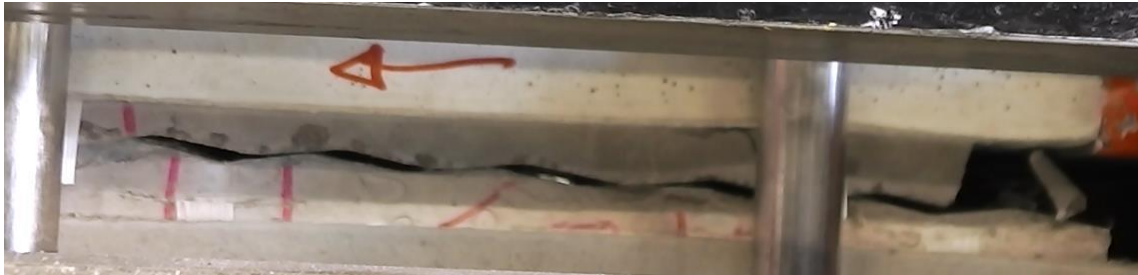
- le mode de rupture des interfaces avec une inclinaison faible (10°) est le glissement quelle que soit la valeur de la contrainte normale appliquée (Figure 1-12) ;

Figure 1-12 Etat de l'interface béton-roche non liée (aspérités à 10°) après essai de cisaillement (Gutiérrez 2013)

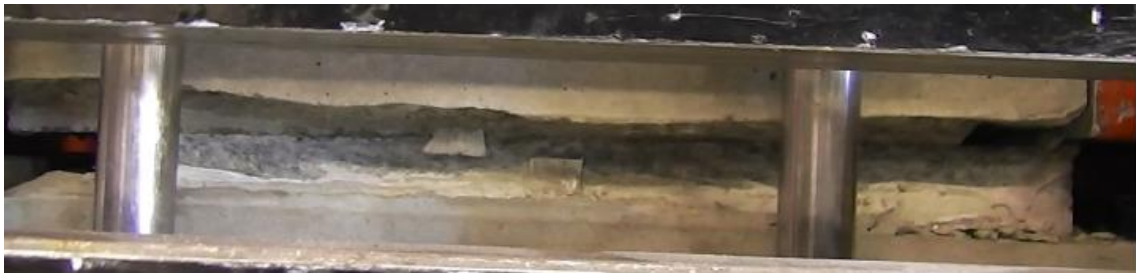
- la rupture de l'interface liée possédant une surface rocheuse lisse se fait au contact (Figure 1-15) ;

Figure 1-15 Etat de l'interface béton-roche non liée (surface lisse) après essai de cisaillement (Gutiérrez 2013)

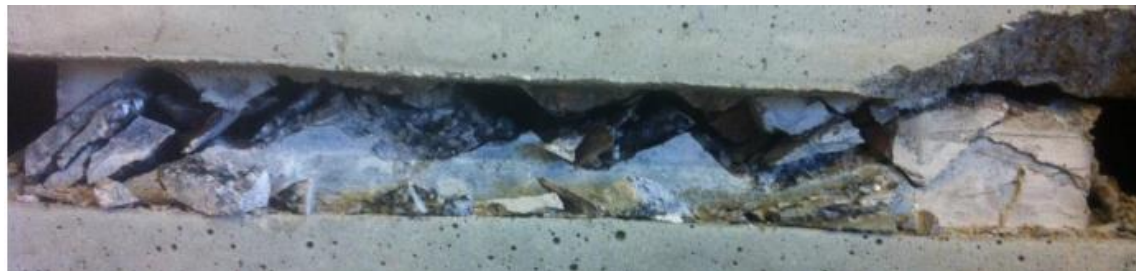
- la rupture de l'interface liée soumise à une contrainte normale faible (1,2MPa) et possédant une inclinaison importante (40°) se fait à l'interface avec l'éclatement des aspérités du béton (Figure 1-16) ;

Figure 1-16 Etat de l'interface béton-roche liée (aspérités à 40° sous $\sigma_n=1,2$ MPa) après essai de cisaillement (Gutiérrez 2013)

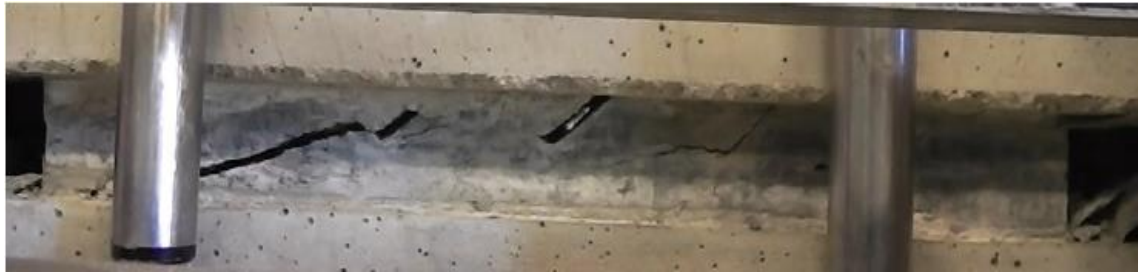
- la rupture de l'interface liée soumise à une contrainte normale importante (2,2MPa) et possédant une inclinaison importante (40°) commence dans le béton et se termine dans la roche (Figure 1-17).

Figure 1-17 Etat de l'interface béton-roche non liée (aspérités à 40° sous $\sigma_n=2,2$ MPa) après essai de cisaillement (Gutiérrez 2013)

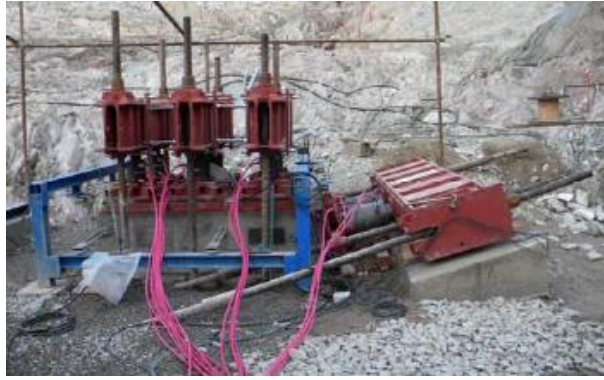
Barla et al. (2011) ont développé un nouveau dispositif de cisaillement direct permettant d'effectuer des essais *in-situ* sur des interfaces béton-roche ayant une surface de cisaillement de 1600mm x 1000mm. Dans le but de tester ce dispositif, un essai *in-situ* a été effectué sur une interface béton-roche. Le béton a été coulé sur place directement sur une surface rocheuse de granite de sorte qu'il forme un bloc de volume 1600mm (l) x 1000mm (L) x 600mm (H). Le béton a été renforcé pour éviter la rupture dans le béton durant le cisaillement. Après le durcissement du béton, le dispositif de cisaillement a été installé comme indiqué sur la Figure 1-18.

Figure 1-18 Le dispositif de cisaillement développé par Barla et al. (2011)

Un essai de cisaillement direct a été effectué en appliquant quatre efforts normaux différents par paliers successifs (*step-wise procedure*) : le plus petit effort normal désiré est appliqué dans un premier temps et la surface est cisailée jusqu'au pic de résistance puis l'effort normal est augmenté jusqu'à une deuxième valeur et ainsi de suite. Après être arrivé au pic correspondant au plus grand effort normal désiré, l'effort normal est diminué jusqu'à la première valeur appliquée et la même procédure est suivie pour obtenir la résistance résiduelle de l'interface (Figure 1-19-a). Cette procédure permet ainsi de tracer les courbes enveloppes de résistance de pic et résistance résiduelle en étudiant une seule interface. Les quatre contraintes normales appliquées durant cet essai ont été : 0,53 ; 1,03 ; 1,47 et 2,03 MPa.

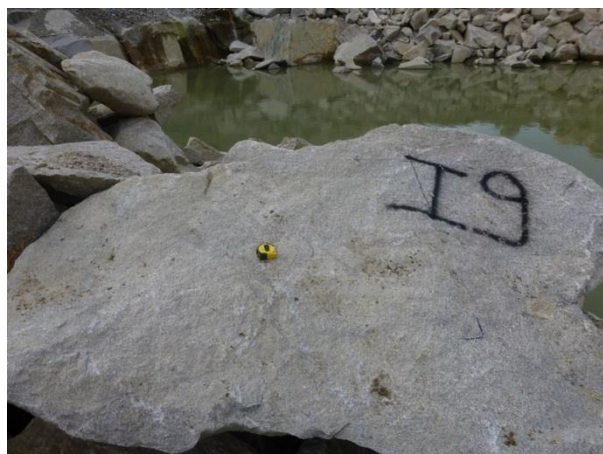
Une quinzaine de blocs ont donc été choisis sur site pour leur taille (dimension métrique) et pour la présence d'une surface de rupture naturelle, tout en essayant de privilégier des blocs excavés récemment. La Figure 2-2 montre une vue de haut de la carrière de Salagnac. Les positions des 2 blocs rocheux prélevés (I1 et I2) de cette carrière pour les essais à grande échelle sont indiquées sur la figure. La Figure 2-3 montre une photo de la surface de rupture naturelle d'un grand bloc rocheux (bloc I9). La zone de découpe a été délimitée par des traits noirs sur le bloc.

Figure 2-3 Bloc I9 prélevé de la carrière

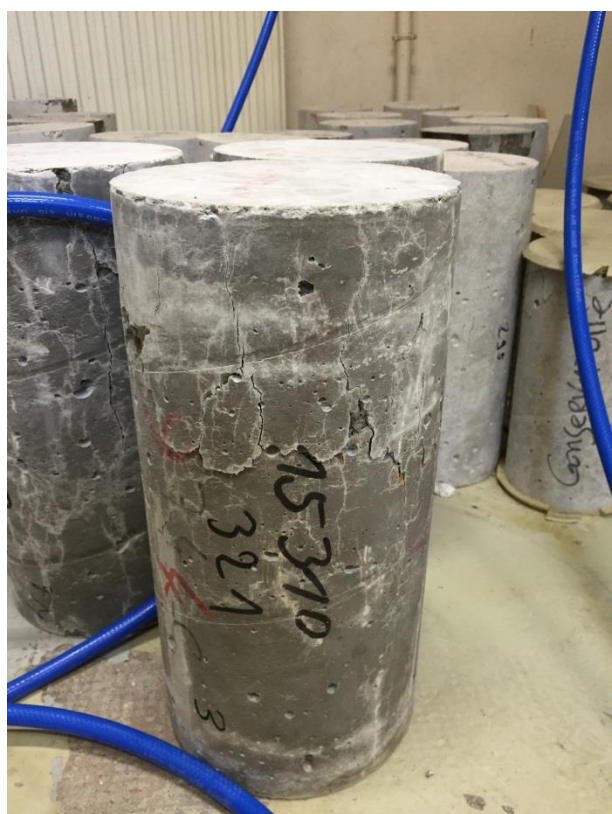
Les Figure 2-4 et Figure 2-5 montrent l'état d'une éprouvette de béton après un essai de compression direct et essai de fendage, respectivement : les ruptures étaient satisfaisantes selon les normes.

Figure 2-4 Etat d'une éprouvette de béton après un essai de compression directe

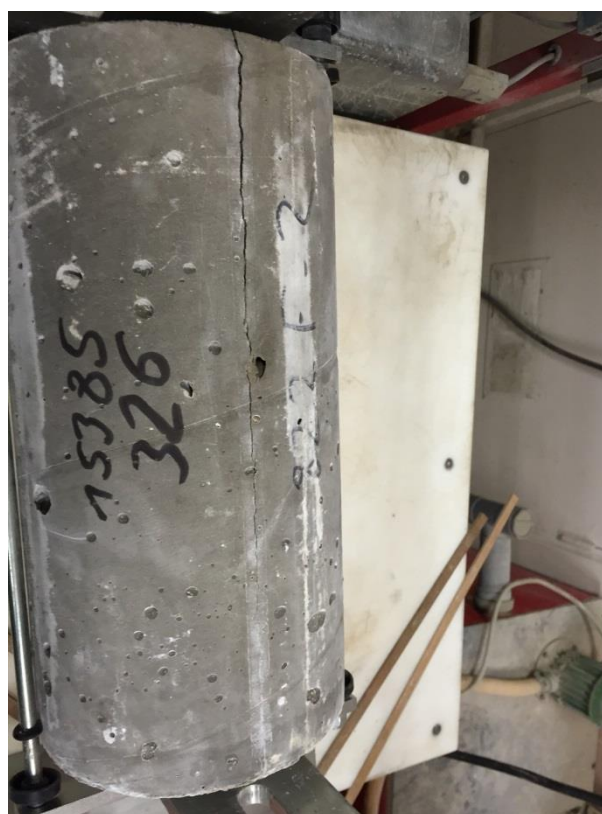
Figure 2-5 Etat d'une éprouvette de béton après un essai de fendage

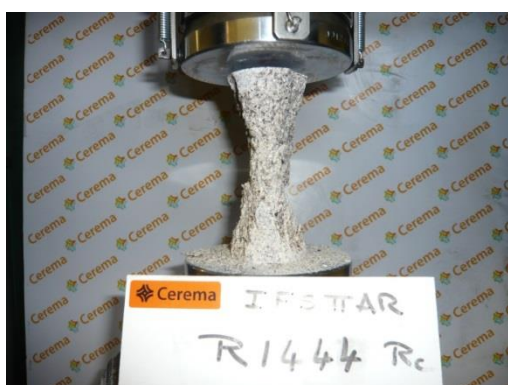
Les Figure 2-7 et Figure 2-8 montrent que les carottes du granite testées se sont parfaitement cassées : cône de rupture sous la compression directe et rupture transversale de la carotte sous la traction indirecte.

Figure 2-7 Etat d'une éprouvette du granite après un essai de compression directe

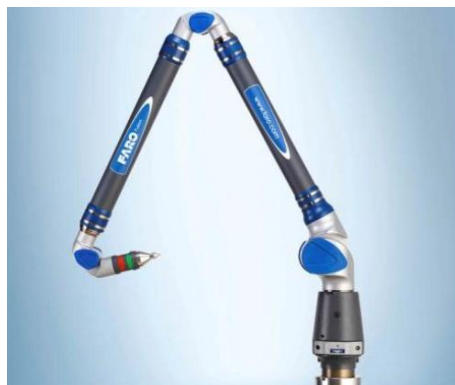
Le profilomètre mécanique (Figure 2-12) est un autre appareil de contact qui a été utilisé par Kulatilake et al. (1995). Ce dispositif utilise le déplacement d'un stylet en contact avec la surface de l'éponte. Les déplacements verticaux du stylet sont enregistrés le long de profils linéaires. Il y a deux types de stylet : le stylet à bille pour des mesures continues et le stylet à pointe pour des mesures en des points discrets.

Figure 2-12 Profilomètre mécanique FARO (Rousseau 2010)

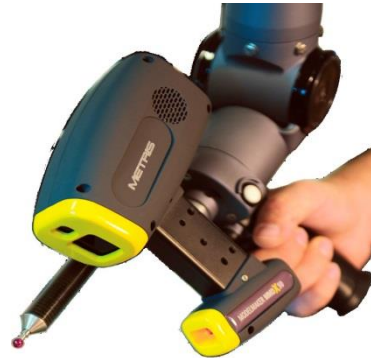
Cependant, la nécessité d'avoir un dispositif de mesure non-destructif ainsi que celle d'augmenter la vitesse et la précision de mesure ont conduit au développement d'appareils optiques dont le profilomètre laser (Figure 2-13). Plusieurs auteurs ont utilisé cet appareil pour caractériser la rugosité d'une surface rocheuse : Sabbadini (1994), Lanaro (2001), Rousseau (2010). Ce dispositif de mesure est composé d'une caméra, d'un laser et d'un bras articulé. Le profilomètre laser se base sur le principe que l'intensité de la lumière réfléchie est une fonction de la rugosité du matériau sur lequel les mesures sont effectuées. Pour cela, un rayon laser est projeté sur la surface et se réfléchit sur les

aspérités dans toutes les directions dont, en particulier, la direction qui a un angle avec la normale à la surface, égal à l'angle d'incidence initial du rayon. Le dispositif de réception capte ce rayon. Sur la base du temps et du chemin de parcours des rayons, les dimensions des irrégularités sont évaluées.

Figure 2-13 Profilomètre laser NIKON (<http://www.directindustry.fr/>)

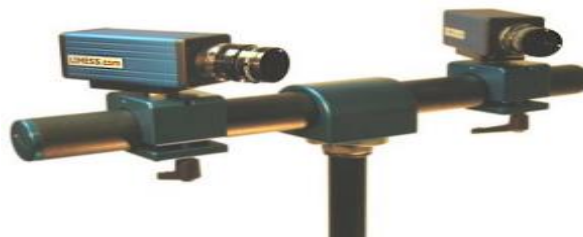
Figure 2-14 Deux capteurs CCD d'un système de stéréocorrélation d'images (www.dantecdynamics.com)

Cette technique est basée sur un système formé de deux caméras CCD (Figure 2-14) qui captent deux images d'objet sous deux angles différents. La mesure consiste à fixer les deux capteurs sur un support et à les focaliser sur un point unique sur la surface après une phase d'étalonnage des deux capteurs sur une mire d'étalonnage de dimension connue. Les images sont discrétisées spatialement par un capteur numérique afin d'obtenir pour chaque pixel, une valeur de niveau de gris. La discrétisation des niveaux de gris observés sur la surface est la base du traitement de données effectué ensuite par les logiciels de corrélation pour reconstruire la morphologie de la surface. Cette technique peut fonctionner correctement seulement sur des surfaces suffisamment texturées. Si la surface n'est pas naturellement texturée, diverses techniques existent pour déposer un moucheté (taches aléatoires) sur la surface et permettre ainsi l'utilisation de la technique de corrélation. Le

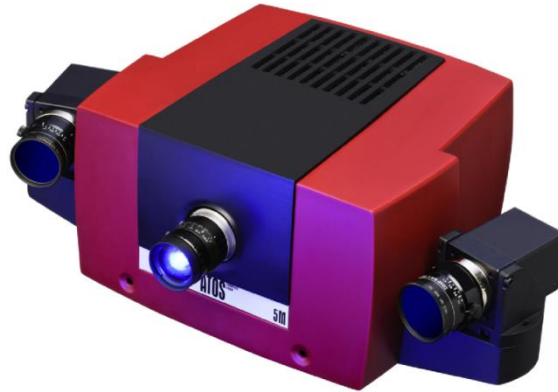
Figure 2-15 Le système ATOS compact scan 5M (<http://www.gom.com>)

La compagnie GOM fabrique plusieurs systèmes ATOS dont l'un entre eux est le système ATOS *compact scan* (Figure 2-15). Ce système est équipé de deux capteurs de mesure haute résolution (jusqu'à 5 mégapixel) et d'une optique conçue spécialement pour des mesures de grande précision. Il utilise la technologie de la lumière texturée. Le principe de mesure consiste à projeter des franges de lumière texturée sur la surface à mesurer. Les deux capteurs CCD captent des images de deux angles de vue différents de la surface ainsi éclairée. En connaissant la distance de mesure et l'angle entre les capteurs et le projecteur de franges (par un étalonnage du système), un logiciel spécifique (*GOM Professional*) permet l'analyse des contrastes créés par le défilement des franges dans les images numériques captées. Cela permet ainsi d'évaluer, dans le référentiel de mesure, les coordonnées X, Y et Z de chaque point (pixel) composant la surface de l'objet digitalisé en s'appuyant sur le principe de la géométrie des lignes épipolaires. La précision de mesure est de l'ordre de 10^{-2} mm.

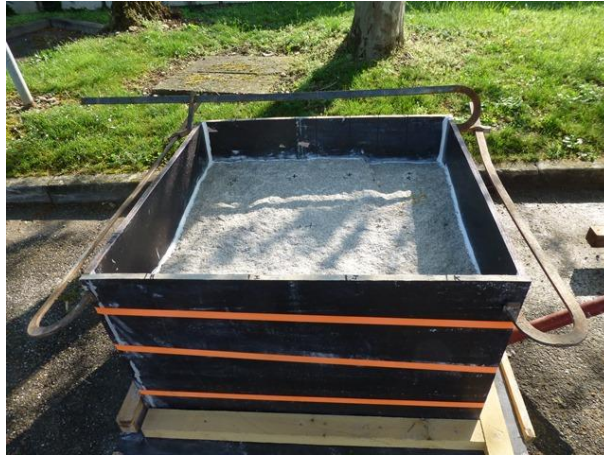
Un bloc rocheux possédant une surface naturelle de 750 x 750mm² a été préalablement découpé à la scie. La surface rugueuse du bloc scié a été nettoyée à l'eau à haute pression. Le bloc rocheux a ensuite été coffré avec du contreplaqué (Figure 2-20) puis le béton a été coulé et vibré. Une épaisseur de béton de 200mm a ainsi été mise en place.

Figure 2-20 Bloc rocheux coffré destiné aux essais de traction directe

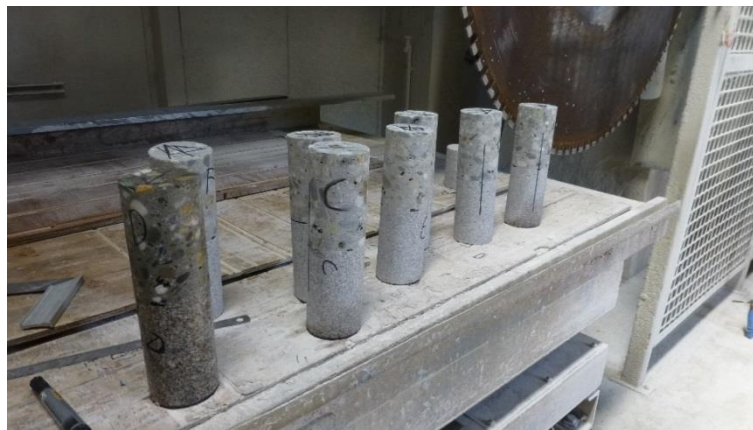
La norme Française XP P 94-424 (2003) a été respectée pour préparer les éprouvettes. Une reprise des surfaces supérieure et inférieure des carottes a été effectuée afin que le plan de cisaillement défini soit au milieu et parallèle à ces deux surfaces et de sorte que la hauteur de l'éprouvette soit adaptée aux dimensions de la boîte de cisaillement (Figure 3-3). La carotte a ensuite été placée

Figure 3-3 Les éprouvettes carottées après reprise des surfaces

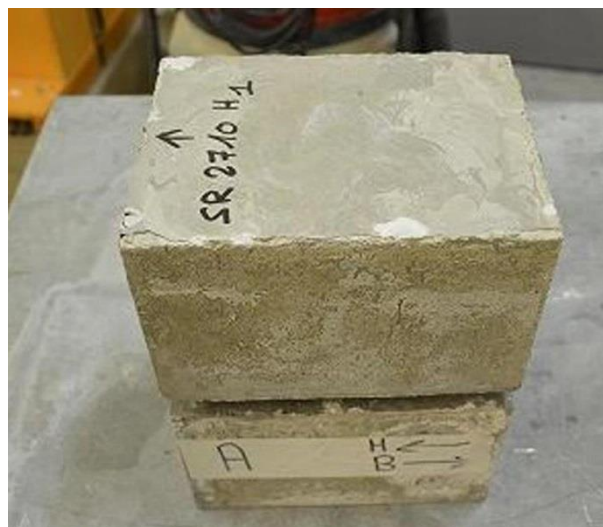
centrée dans un moule ayant les mêmes dimensions que la demi-boîte de cisaillement. La partie roche de la carotte a ensuite été scellée dans le moule au moyen d'un mortier à prise rapide (PCI *Seltex* : résistance à la compression = 20MPa après un jour de durcissement). Après la prise du mortier, une couche de sable d'épaisseur 15mm a été déposée sur la surface supérieure du mortier afin de maintenir l'espacement imposé entre les deux demi-boîtes. Puis la partie béton du carottage a été scellée à son tour de la même manière dans le deuxième moule. L'éprouvette préparée est ensuite extraite du coffrage après la prise du deuxième scellement au mortier et le sable a été enlevé. La Figure 3-4 présente une éprouvette typique préparée à partir d'une carotte prélevée et prête pour être cisailée dans la boîte de cisaillement 3R. Les 8 éprouvettes préparées ont été nommées de H1 à H8.

Figure 3-4 Eprouvette de cisaillement préparée à partir d'une carotte

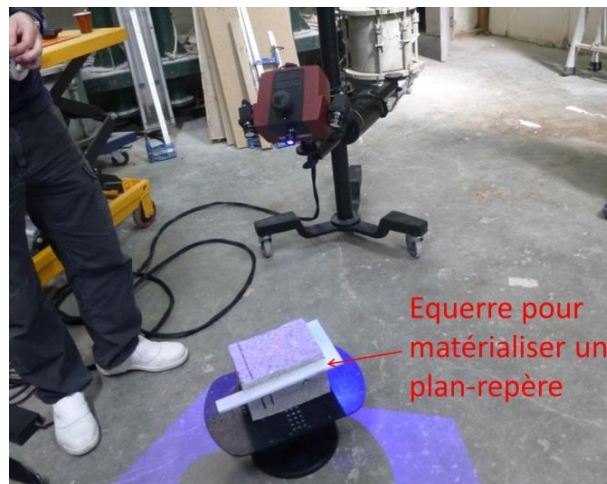
Pour préparer les 6 éprouvettes présentant une surface rugueuse, une méthode a été mise en place dans le but de repérer la position du plan moyen du contact béton-roche. Elle a consisté à fixer sur un coin du petit bloc rocheux, une équerre en acier selon une position déterminée et tracée sur les deux faces latérales du bloc. Ensuite la surface rocheuse rugueuse du bloc a été digitalisée avec le système *ATOS compact scan* en incluant l'équerre en acier (Figure 3-5). Après avoir traité les données de digitalisation en prenant le plan de l'équerre comme plan de référence de la topographie de la surface, le plan moyen de la surface rocheuse a été calculé par la méthode des moindres carrés et il a pu être positionné par rapport au plan de l'équerre. Quatre lignes formant un plan parallèle au plan moyen de la surface rocheuse ont ensuite été tracées sur les faces latérales du bloc rocheux afin de matérialiser le plan moyen.

Figure 3-5 Digitalisation du bloc rocheux rectangulaire à l'échelle intermédiaire - 1

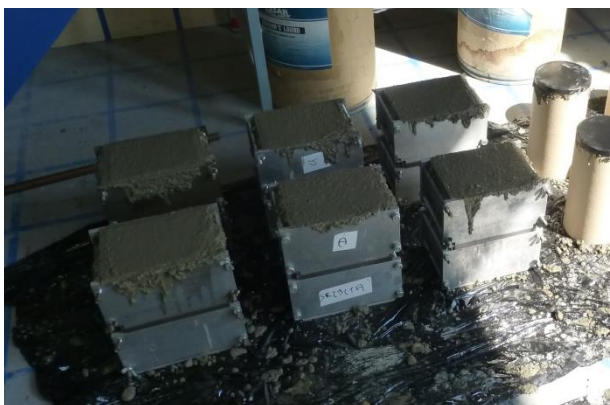
Les boîtes en acier servant pour le scellement des éprouvettes des essais de cisaillement à la boîte 3R ont été utilisées directement pour le coffrage. Le bloc rocheux a été calé dans la demi-boîte inférieure de sorte que le plan moyen de la surface de cisaillement soit dans le plan de cisaillement de la machine c'est-à-dire à mi-hauteur dans la boîte en acier. Le béton a été ensuite coulé et vibré (Figure 3-6). Après 7 jours de durcissement, les éprouvettes décoffrées étaient prêtes à être cisailées (Figure 3-7).

Pour les éprouvettes avec surfaces lisses, la face supérieure lisse du bloc granite a été calée dans la boîte en acier de sorte qu'elle soit à mi-hauteur de la boîte. Pour les éprouvettes avec interface lisse et adhésion initiale au contact, le béton a été coulé et vibré directement sur le bloc tandis que pour les éprouvettes avec interface lisse sans adhésion au contact, un film plastique a été intercalé entre la surface rocheuse lisse et le béton avant son coulage. Après durcissement du béton, ce film plastique a été éliminé laissant l'éprouvette formée des deux épontes béton et granite.

Figure 3-6 Coulage du béton des 6 éprouvettes à l'échelle intermédiaire - 1

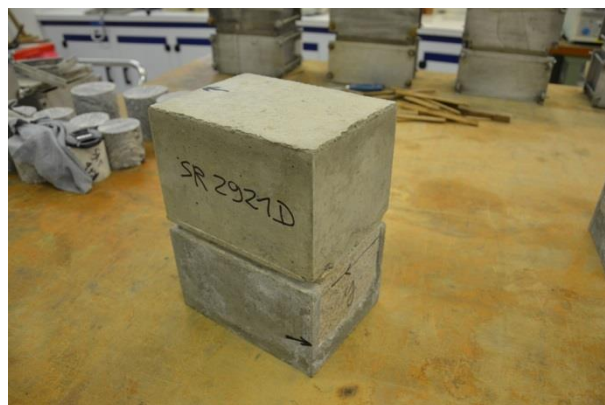
Figure 3-7 Epreuve à l'échelle intermédiaire - 1 prête pour l'essai du cisaillement

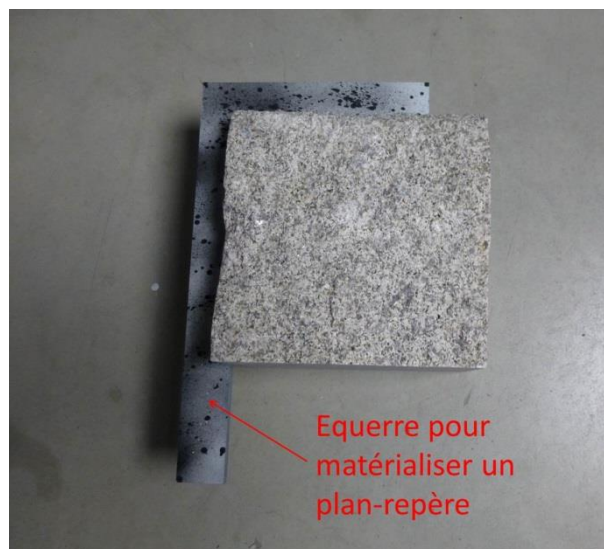
Figure 3-9 Surface rocheuse naturelle de granite à digitaliser

Afin de matérialiser le plan moyen du contact béton-roche, la surface rocheuse a été digitalisée (Figure 3-9) en suivant la même méthode décrite dans §3.3.

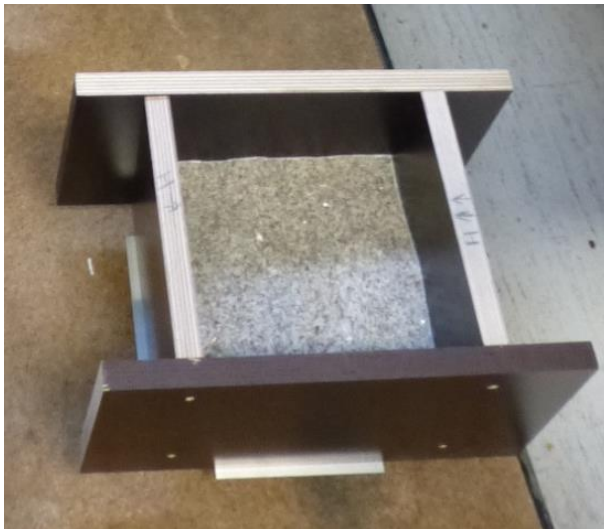
Figure 3-10 Bloc rocheux coffré

Le bloc rocheux a ensuite été coffré par du contreplaqué filmé (Figure 3-10). Le niveau supérieur du coffrage mis en place a été réglé de sorte que la distance entre ce niveau et le plan moyen de la surface rocheuse soit égale à 100mm. Le béton a été coulé et vibré. Après 7 jours de durcissement, le plan moyen a été matérialisé sur l'éprouvette décoffrée en traçant une ligne sur les 4 faces latérales (Figure 3-11).

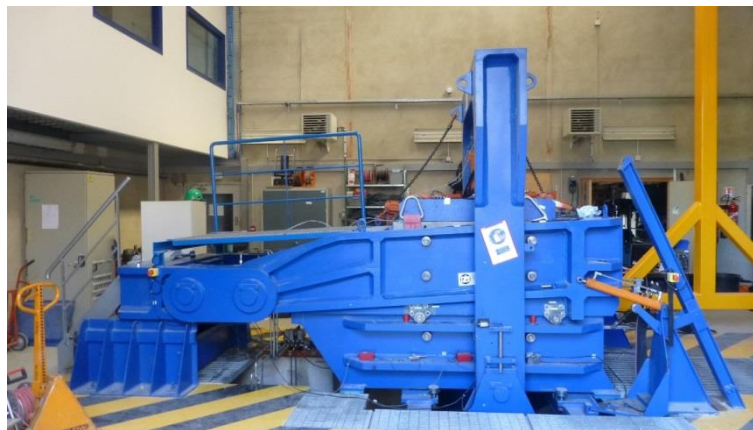
Figure 3-12 La grande boîte de cisaillement du CEREMA

La grande boîte de cisaillement ou la "grosse bleue" utilisée dans cette étude est installée au CEREMA à Lyon (Figure 3-12). Cette machine est capable de cisailier une surface jusqu'à $1,5 \times 10^6 \text{ mm}^2$.

La machine est formée de deux demi-boîtes de 1500mm (l) x 1000mm (L) x 625mm (H) chacune avec un espacement de 50mm entre les deux. La demi-boîte inférieure est fixe. La demi-boîte supérieure se déplace tangentiellement à la discontinuité testée. Les mouvements de la demi-boîte supérieure sont bloqués dans le sens transversal. La demi-boîte supérieure est libre de se déplacer dans les sens tangentiels et normal au contact grâce à une articulation par maillons, de façon à autoriser les mouvements de rotation et de basculement imposés par le cisaillement. Le déplacement tangential est appliqué via une vitesse de déplacement imposée constante.

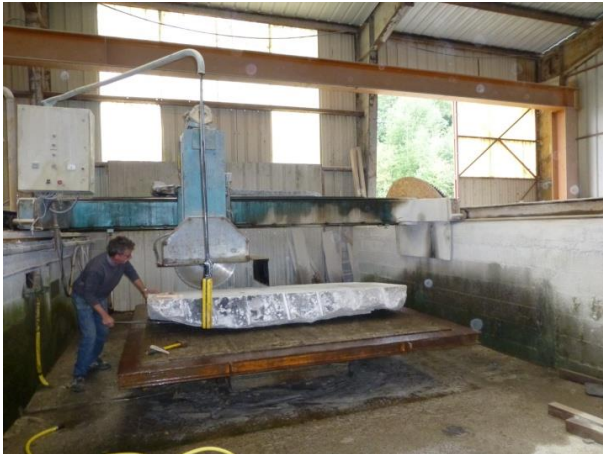
Figure 3-14 Découpe latérale d'un bloc rocheux

- découpe préalable sur le bloc brut extrait en carrière d'une tranche d'épaisseur moyenne 250 mm (200 mm au minimum de roche doivent être présents localement) parallèlement à la surface rugueuse naturelle. Cette découpe a pour but de limiter le poids du bloc rocheux afin de faciliter sa manipulation et son transport ;
- découpe latérale perpendiculairement au plan moyen de la surface rugueuse (Figure 3-14). Pour cette découpe, le bloc a été posé face rugueuse en contact avec la table de découpe. Les blocs obtenus (Figure 3-15) à la fin de cette découpe présentent des surfaces naturelles de $1,5 \times 10^6 \text{ mm}^2$.

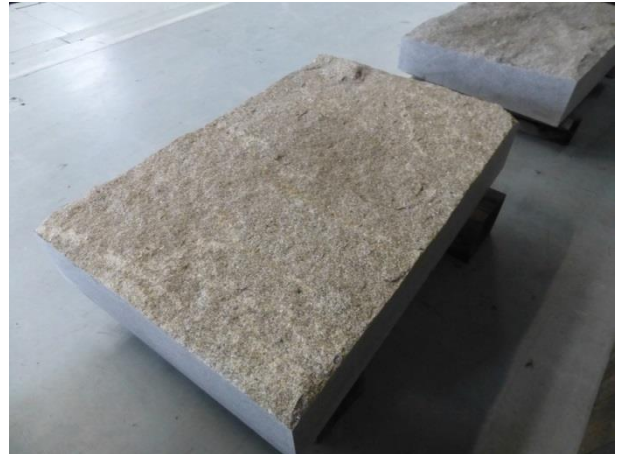
Figure 3-15 Un bloc rocheux découpé

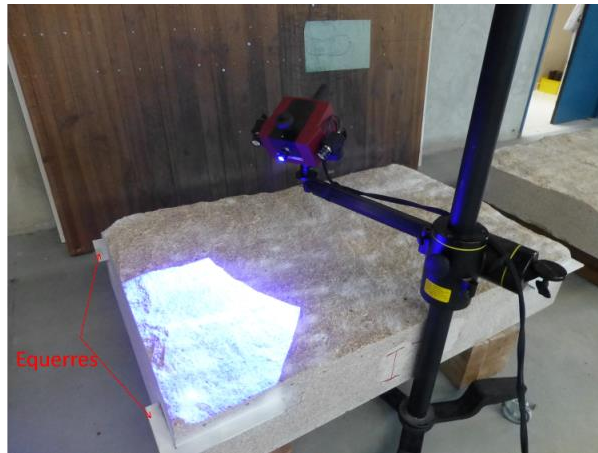
Figure 3-16 Digitalisation du grand bloc rocheux et des 4 équerres

- un plan horizontal quelconque a été matérialisé, en s'appuyant sur un niveau laser, sur les 4 faces latérales du bloc rocheux en traçant 4 lignes ;
- quatre équerres ont été fixées sur les quatre coins du bloc au niveau du plan horizontal ainsi tracé (Figure 3-16). Ces équerres servent à matérialiser le plan horizontal durant la digitalisation de la surface rocheuse ;
- la surface rocheuse a été recouverte d'une peinture antireflet. Cette peinture sert à limiter la réflexion de la lumière sur la surface rocheuse au moment de la digitalisation ;
- la surface rocheuse a été digitalisée en utilisant le système ATOS *compact scan* (Figure 3-16) ;

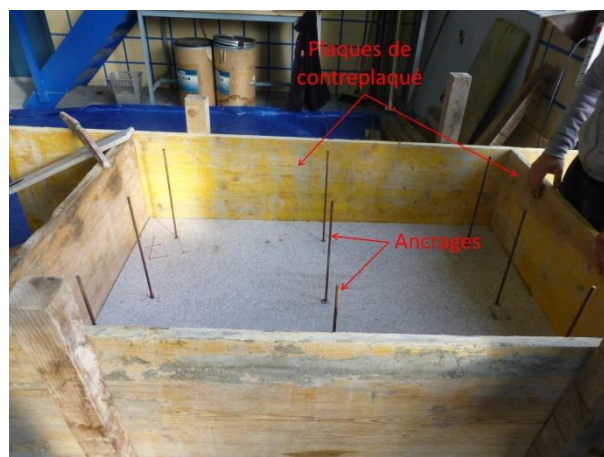
Figure 3-19 Coffrage de la partie inférieure de l'éprouvette

- afin d'améliorer la cohésion entre la partie rocheuse et la partie béton, des ancrages ont été réalisés sur la face inférieure du bloc rocheux en utilisant des armatures d'acier (Figure 3-19): 9 barres d'acier de diamètre 7mm ont ainsi été fixées dans le bloc rocheux à l'aide de résine époxy ;

- le coffrage pour la partie inférieure de l'éprouvette a été mise en place contre le bloc rocheux. La hauteur de la partie inférieure c'est-à-dire la distance entre le plan moyen de la surface rocheuse et le niveau du béton à couler, devait être de 625mm. Le coffrage en bois a été réalisé à l'aide de plaques de contreplaqué (Figure 3-19). L'ensemble a été positionné verticalement de manière à être perpendiculaire au plan moyen de la surface rocheuse. De plus, en s'appuyant sur le plan de référence tracé, les niveaux supérieurs des contreplaqués ont été ajustés pour qu'ils soient confondus avec le niveau de béton à couler ;

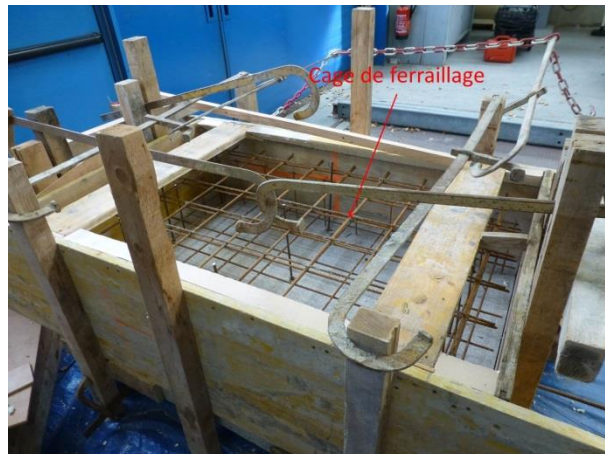
Figure 3-20 Bloc prêt à recevoir le béton après mise en place des armatures et du coffrage

- afin de résister à la flexion et au retrait du béton, un ferrailage du béton a été nécessaire. Une cage de dimensions 1400mm x 900mm x 300mm et formée après l'assemblage de treillis en acier a été mise en place (Figure 3-20) ;
- le coffrage a alors été serré en utilisant des serre-joints et des tiges de coffrage (Figure 3-20).

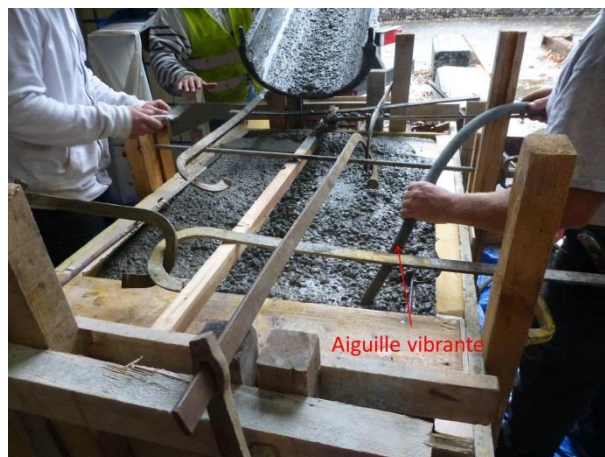
Figure 3-21 Coulage du béton de la partie inférieure de l'éprouvette

- le produit chimique SUPERFIX (adhésif à base de résine) a été pulvérisé sur la surface rocheuse pour augmenter l'adhérence entre la roche et le béton ;
- le béton livré par camion-toupie a été coulé directement dans le coffrage. Pendant le coulage, le béton a été vibré en utilisant une aiguille vibrante (Figure 3-21).

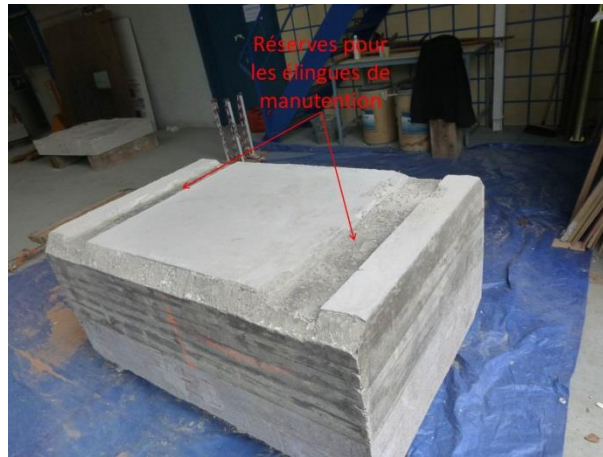
Figure 3-22 La partie inférieure de l'éprouvette

- après 7 jours de durcissement, le béton ayant atteint 75% de sa résistance maximale, le coffrage a été démonté. La Figure 3-22 montre la forme de la partie inférieure de l'éprouvette : des encoches dans le béton ont été réservées pour les élingues de manutention.

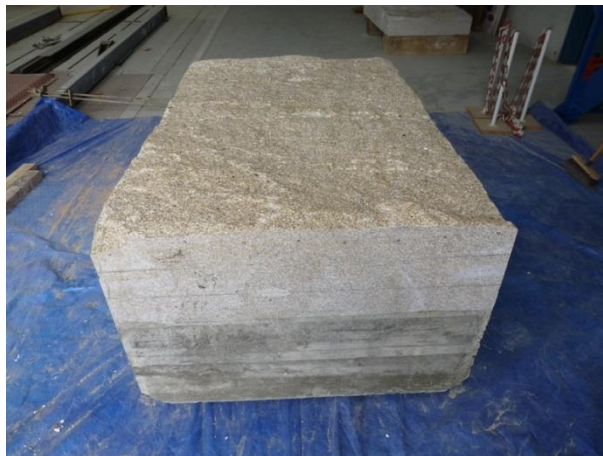
Figure 3-23 La partie inférieure de l'éprouvette après retournement

- le demi-bloc inférieur a été retourné de sorte que la surface rocheuse naturelle rugueuse soit vers le haut (Figure 3-23) ;

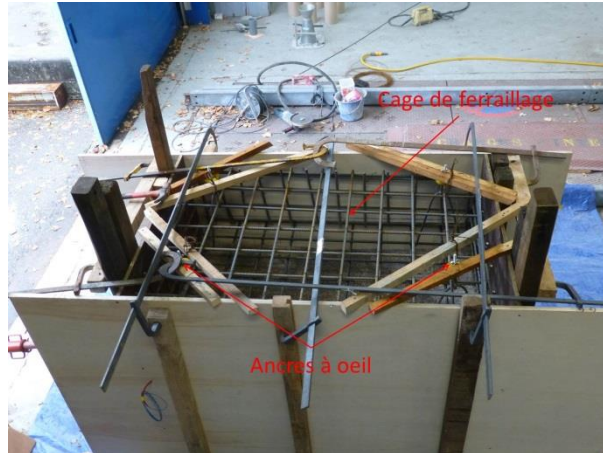
Figure 3-24 Eprouvette prête à recevoir le deuxième coulage du béton après mise en place des armatures et du coffrage

été mise en place (Figure 3-24). Une épaisseur libre sans ferrailage d'environ 200 mm a été laissée au-dessus de la surface rocheuse du contact afin de reproduire au mieux la fondation non ferraillee d'un barrage poids ;

- le coffrage a alors été serré en utilisant des serre-joints et des tiges de coffrage ;
- quatre ancrs à œil avec leurs réservations ont été fixées sur des chevrons fixés sur le coffrage (Figure 3-24). Ces ancrs ont été utilisés pour décharger la partie supérieure de l'éprouvette après l'essai de cisaillement ;

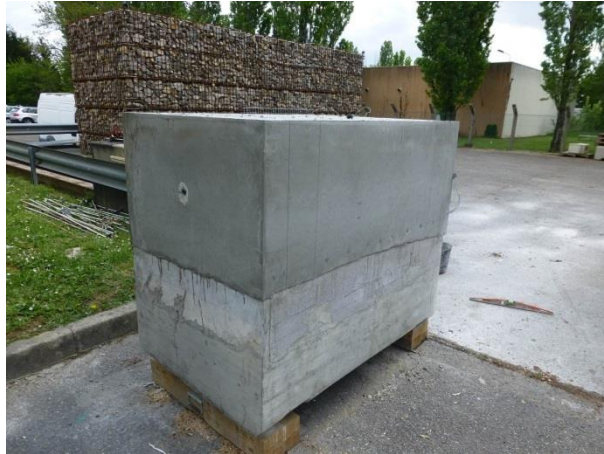
Figure 3-26 La grande éprouvette de cisaillement

- après 7 jours de durcissement, l'éprouvette a été décoffrée (Figure 3-26). L'éprouvette obtenue possède une masse de 5 tonnes avec un volume de 1500mm (I) x 1000mm (L) x 1250mm (H).

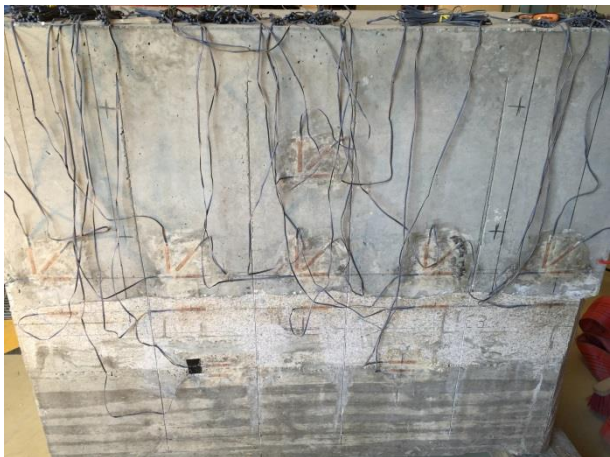
Figure 3-29 Collage des jauges de déformation sur une face latérale de la grande éprouvette

- re-dépoussiérage et re-dégraissage de la surface traitée à l'acétone ;
- collage de la jauge sur la surface ainsi préparée en utilisant la colle X60 (Figure 3-29) ;

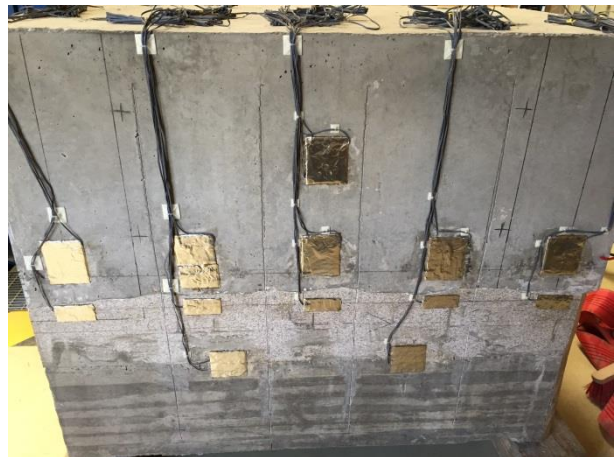
Figure 3-30 Protection des jauges

- mise en place d'une protection sur les jauges avec un mastic recouvert d'une feuille d'aluminium (Figure 3-30).

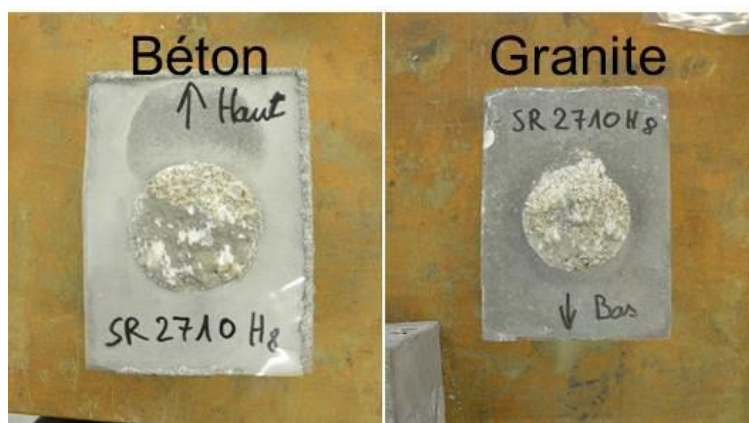
Figure 4-2 Les états des surfaces du béton et granite de la carotte H8 après rupture

Sur la Figure 4-2, pour cet essai sur la carotte H8, on peut voir l'état des surfaces du contact (béton, granite) après la rupture. Les flèches noires indiquent la direction de cisaillement des épontes lors de l'essai. Comme le montre la Figure 4-2, la rupture de la carotte H8 lors du cisaillement a lieu principalement au contact béton-roche de la carotte.

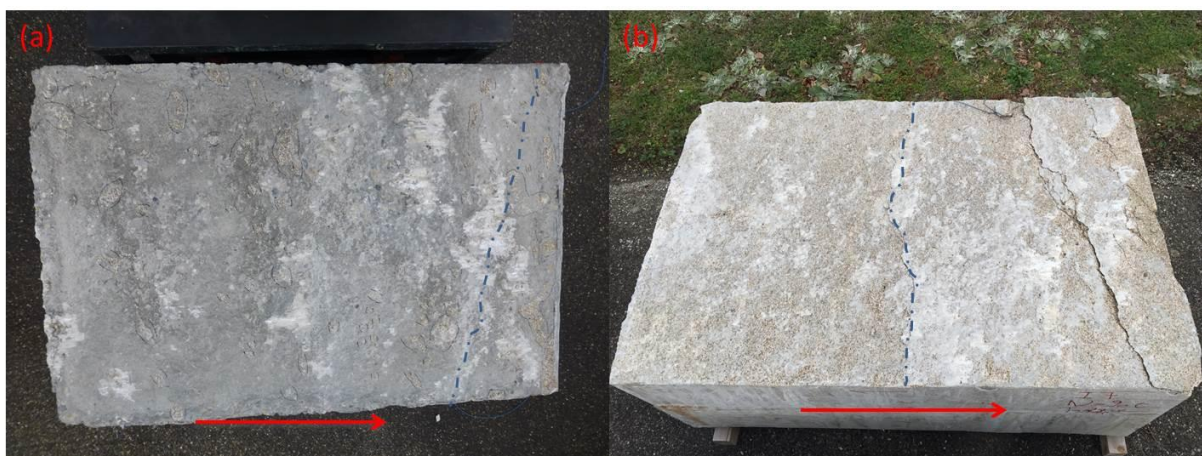
Figure 4-30 Etats des surfaces (a) du béton et (b) du granite du contact de l'éprouvette I7 après rupture

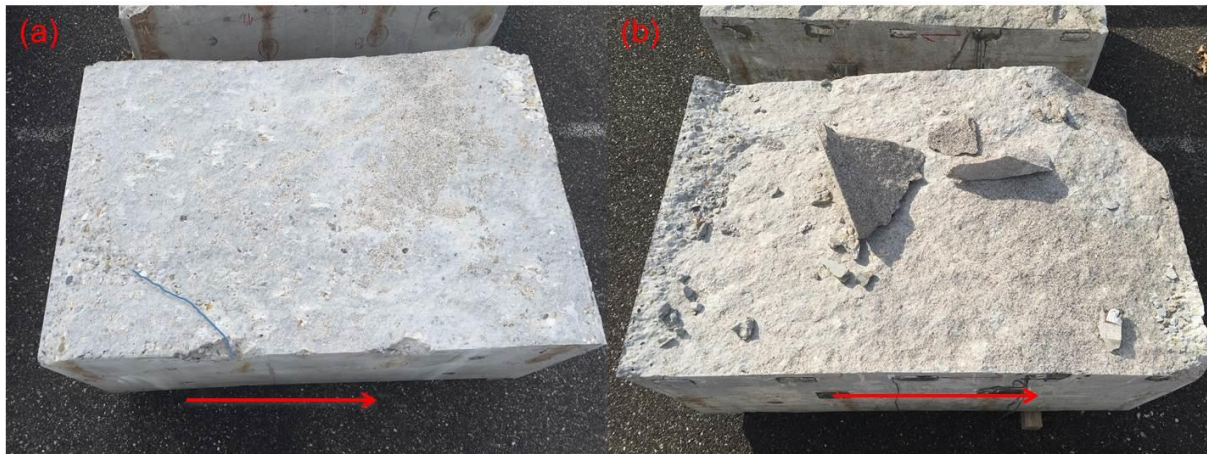
Figure 4-40 Etats des surfaces (a) du béton et (b) du granite du contact de l'éprouvette I2 après rupture

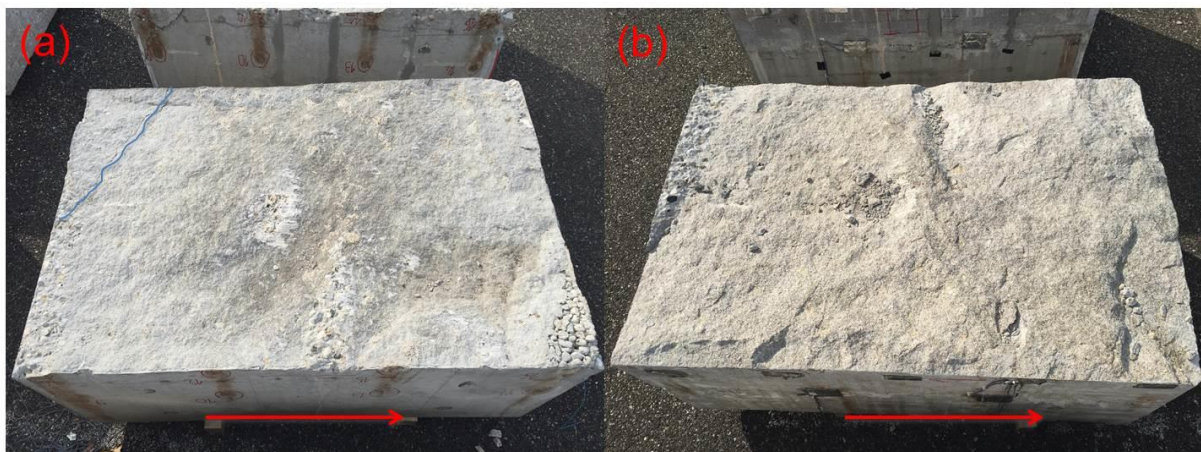
Figure 4-50 Etat des surfaces (a) du béton et (b) du granite du contact de l'éprouvette I9 après rupture

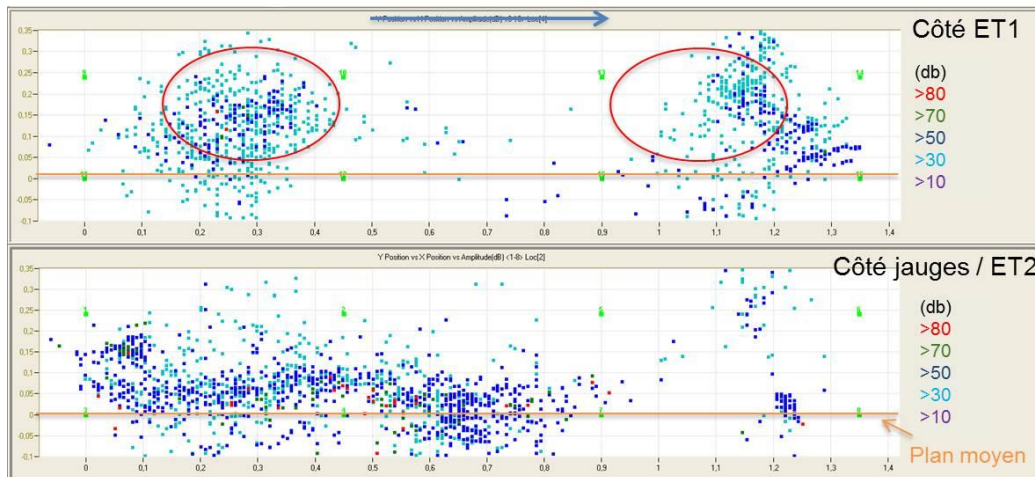
Figure 4-59 Localisation 2D des événements acoustiques cumulés durant l'essai sur les deux faces latérales de l'éprouvette I1 sous 1MPa

Aucun instant remarquable n'a été détecté par les mesures des émissions acoustiques. A la fin de l'essai, la localisation en 2D dans un plan parallèle au contact des événements acoustiques cumulés (Figure 4-58) montre que des événements acoustiques sont localisés sur toute l'interface et ils sont un peu plus concentrés du côté du vérin ET2 (côté des jauges). De plus, la localisation sur les deux faces latérales des événements acoustiques cumulés durant tout l'essai (Figure 4-59), montre que les événements acoustiques sont localisés autour du contact étudié et surtout du côté du vérin ET2 côté poussée (sur les 2/3 de l'interface). Les deux vis de serrage du côté d'ET1 sont également sollicitées comme le montre la Figure 4-59.

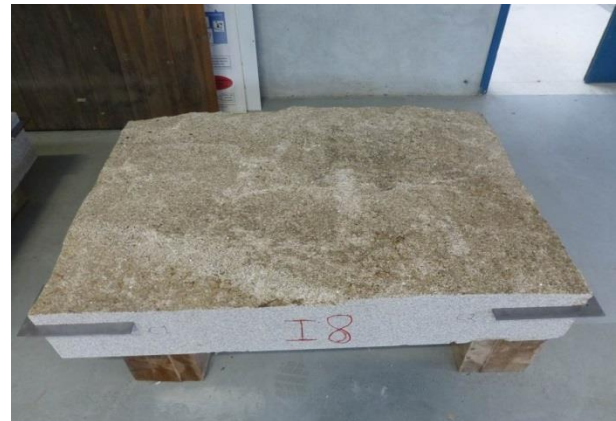
Figure 4-67 Surface rocheuse de l'éprouvette I8

Notons que la description géologique des blocs de granite (couleur de grain, altération de surface ...) a montré que le bloc de granite de l'échantillon I8 est de moins bonne qualité que les autres. Ce bloc rocheux présente une couleur plus claire avec un début d'altération en surface (Figure 4-67). Selon le critère d'altération utilisé par EDF pour la qualification des fondations de barrage (§2.3.1.2), la surface rocheuse naturelle de ce bloc est de classe G1 tandis que les autres sont de classes G2 ou G3.

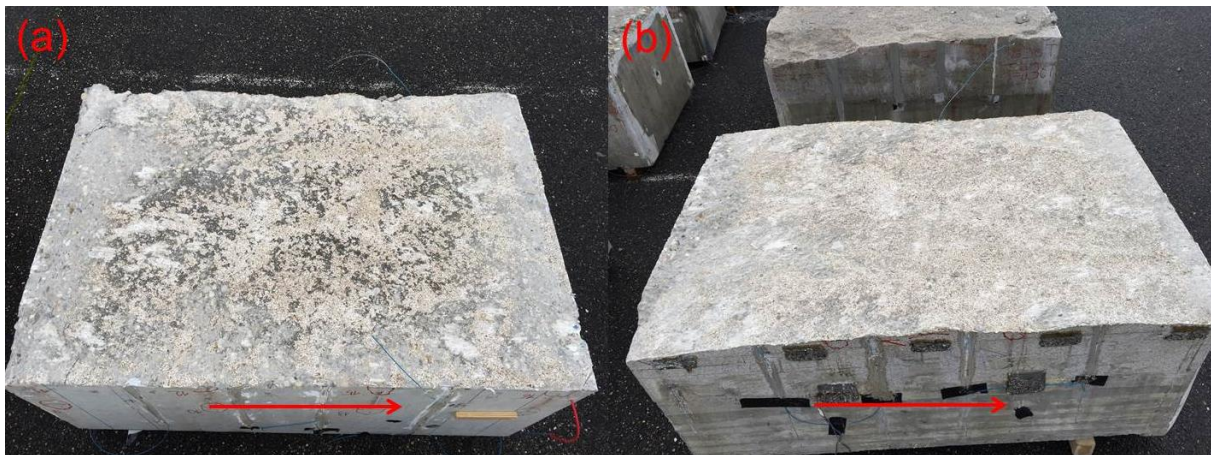
Figure 4-70 Etat des surfaces (a) du béton et (b) du granite du contact de l'éprouvette 18 après rupture

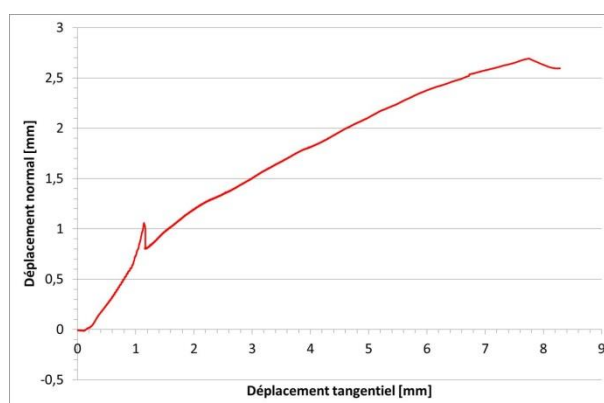
Figure B. 24 Evolution du déplacement normal en fonction du déplacement tangentiel

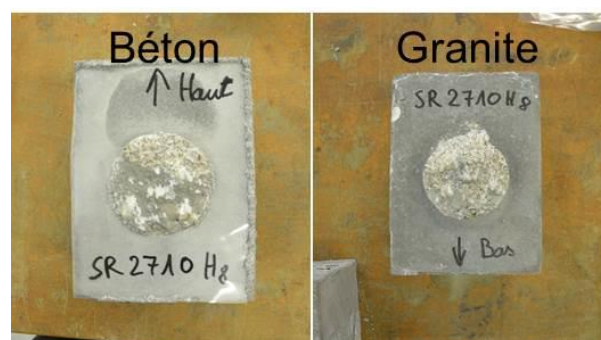
Figure A. 28 Etats des surfaces du béton et du granite après rupture

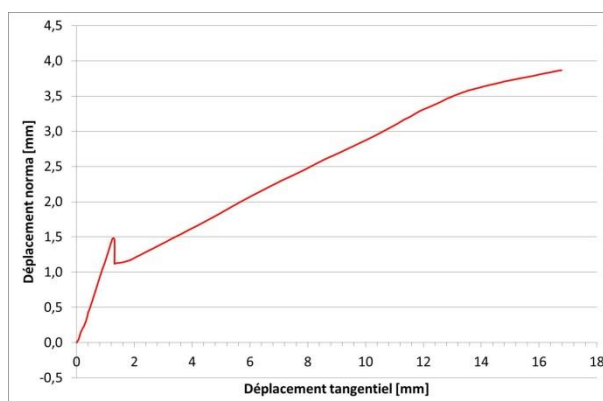
Figure D. 2 Evolution du déplacement normal en fonction du déplacement tangentiel

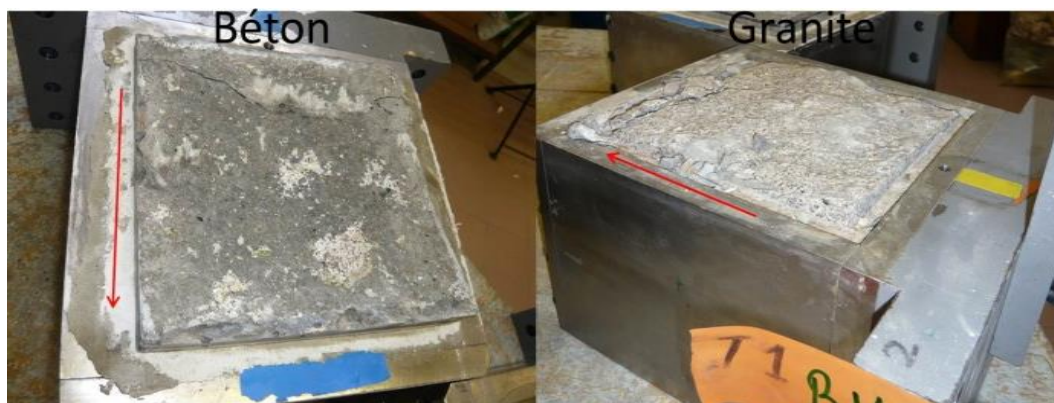
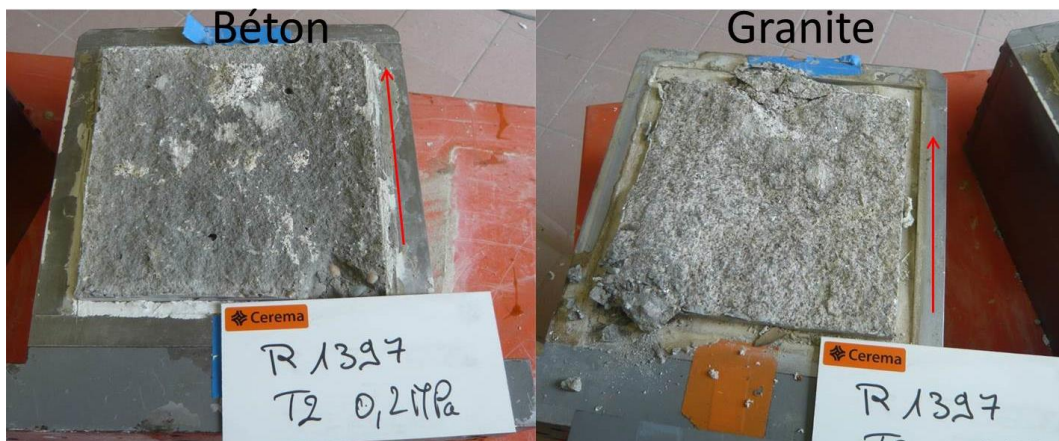
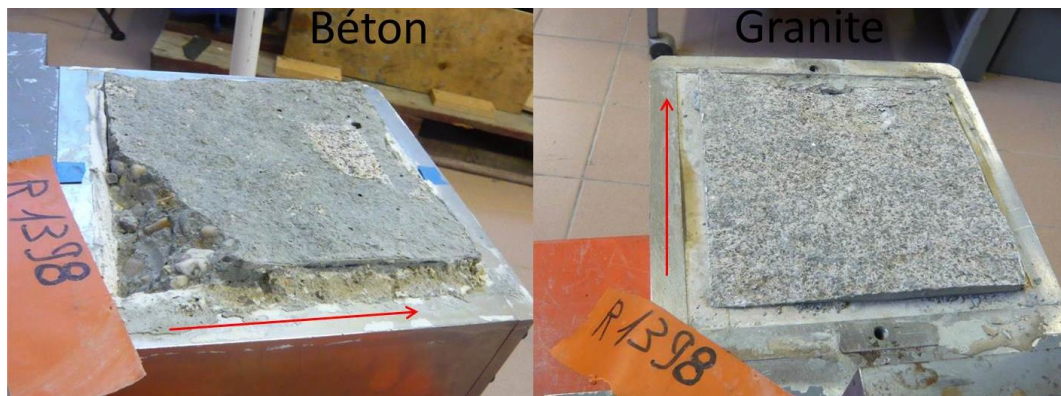
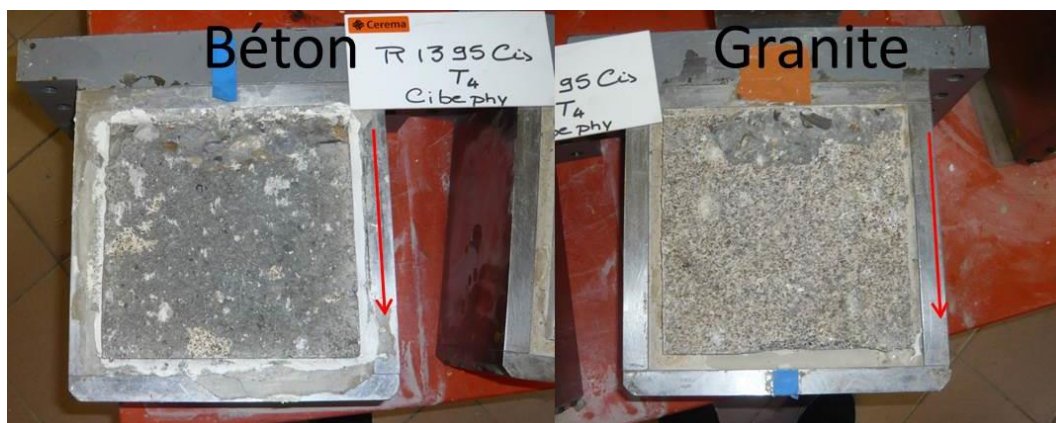
Figure D. 3 Etats des surfaces du béton et du granite après rupture

Figure D. 6 Etats des surfaces du béton et du granite après rupture

Figure D. 9 Etats des surfaces du béton et du granite après rupture

Figure D. 12 Etats des surfaces du béton et du granite après rupture

Figure D. 15 Etats des surfaces du béton et du granite après rupture

Figure D. 18 Etats des surfaces du béton et du granite après rupture

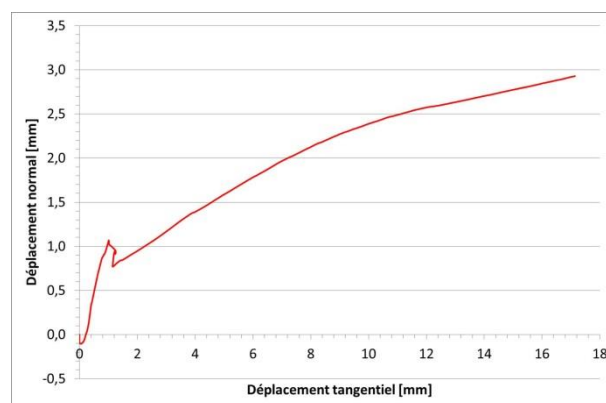
Figure D. 20 Evolution du déplacement normal en fonction du déplacement tangentiel
