Caractérisation de la résistance au cisaillement et comportement des interfaces entre béton et fondation rocheuse des structures hydrauliques

THESE de DOCTORAT DE L'UNIVERSITE DE LYON
opérée au sein de
**Laboratoire Risques Rocheux et Ouvrages géotechniques -
IFSTTAR**

Spécialité de doctorat : Génie civil

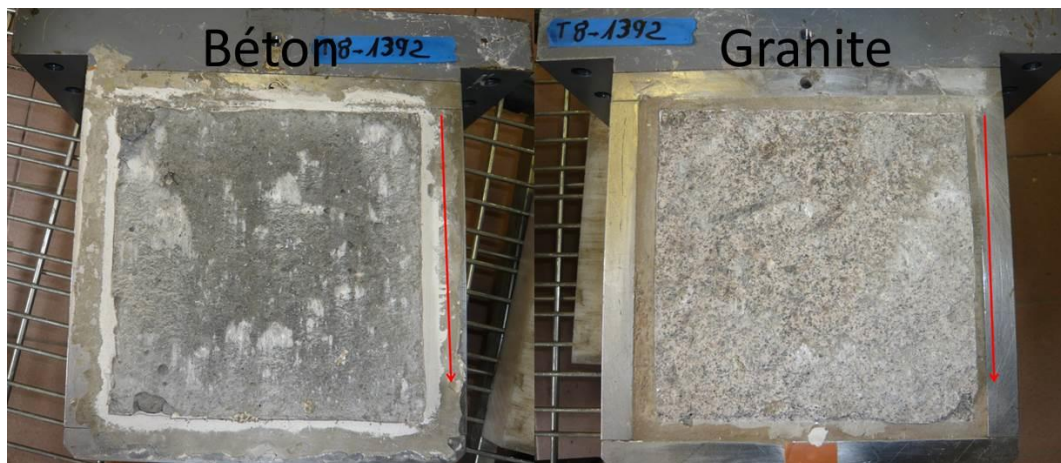
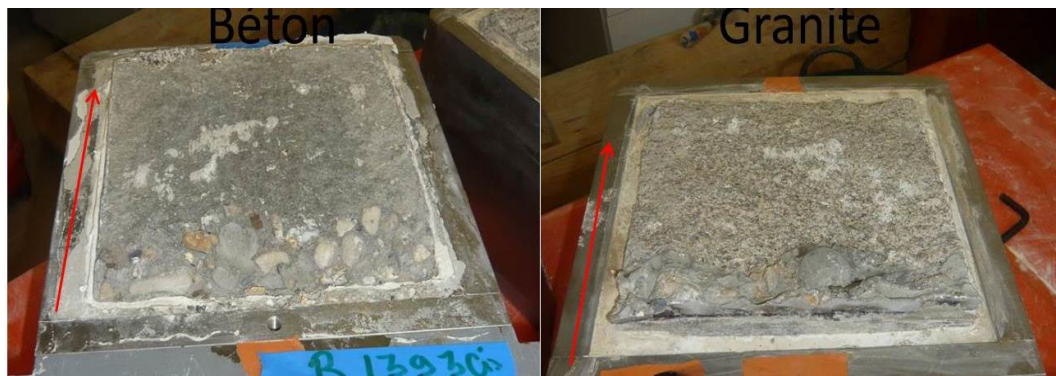
Figure D. 21 Etats des surfaces du béton et du granite après rupture

Figure D. 24 Etats des surfaces du béton et du granite après rupture

Figure D. 27 Etats des surfaces du béton et du granite après rupture

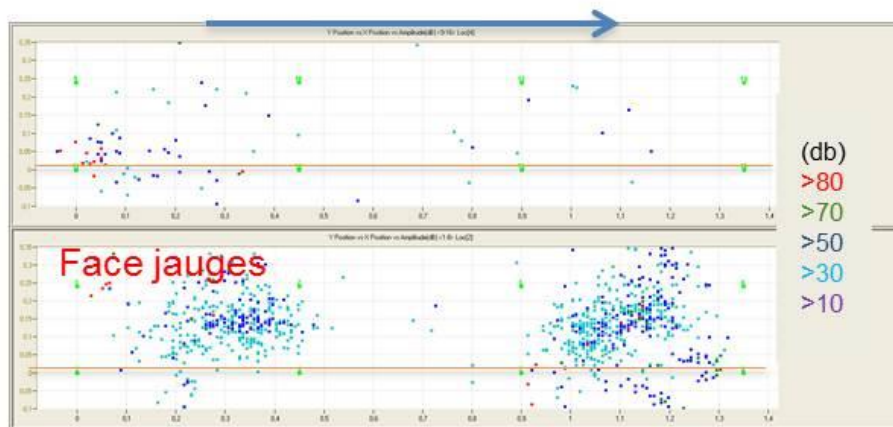
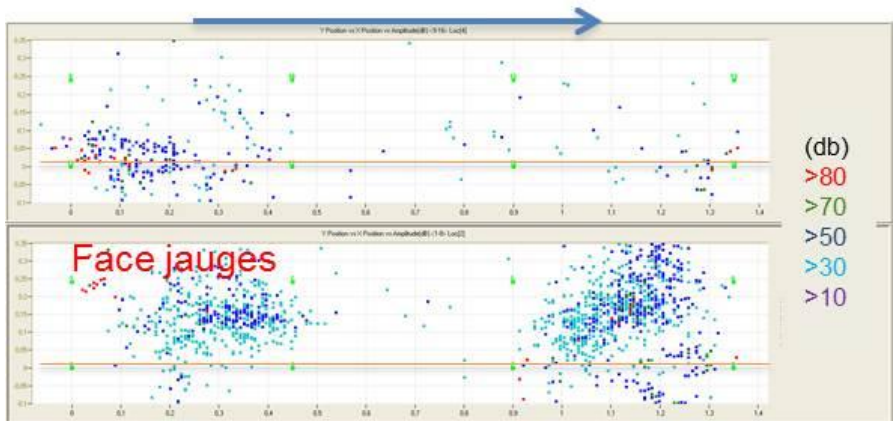
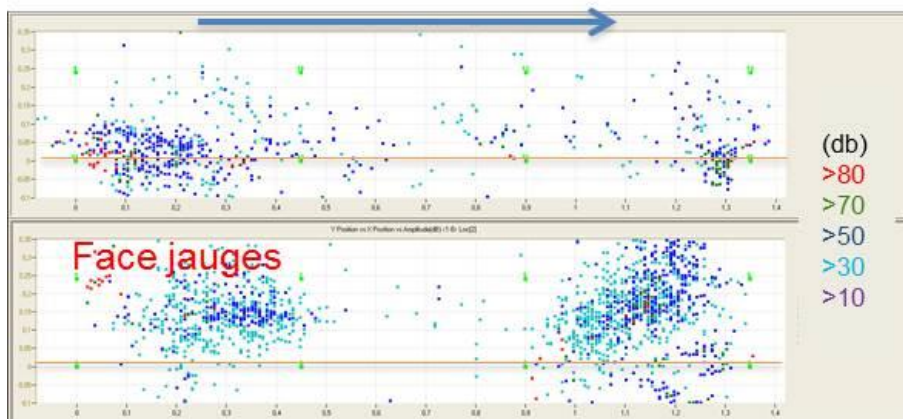
Figure E. 28 Localisation 2D des événements acoustiques cumulés à différents instants sur les deux faces latérales de l'éprouvette

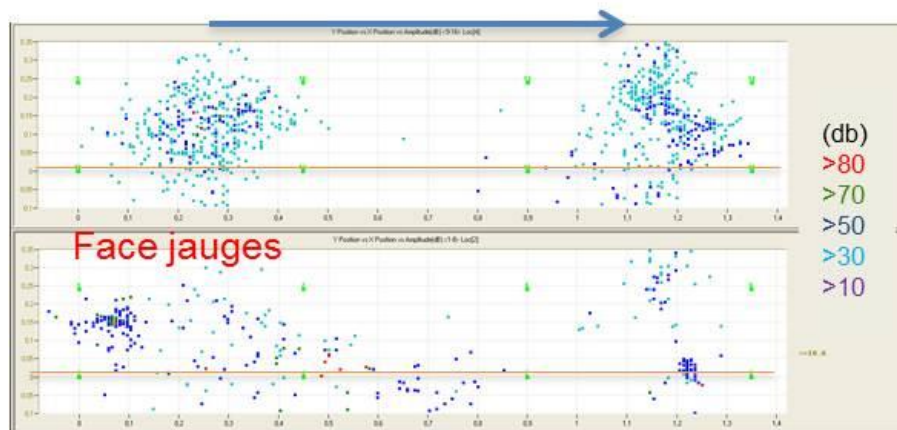
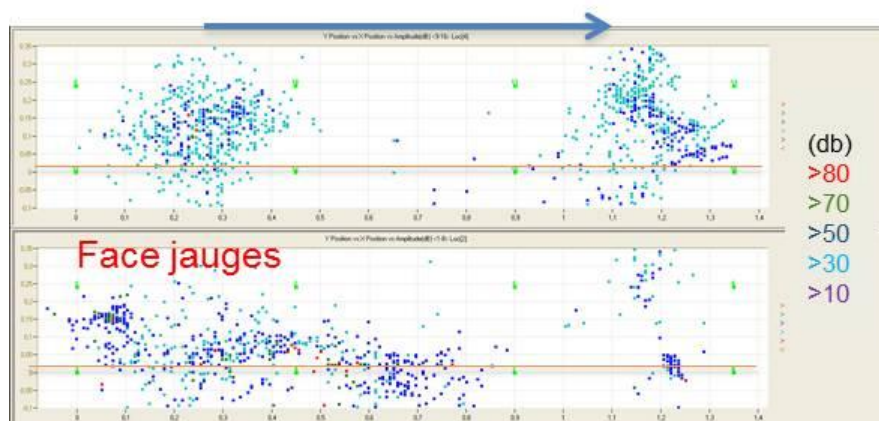
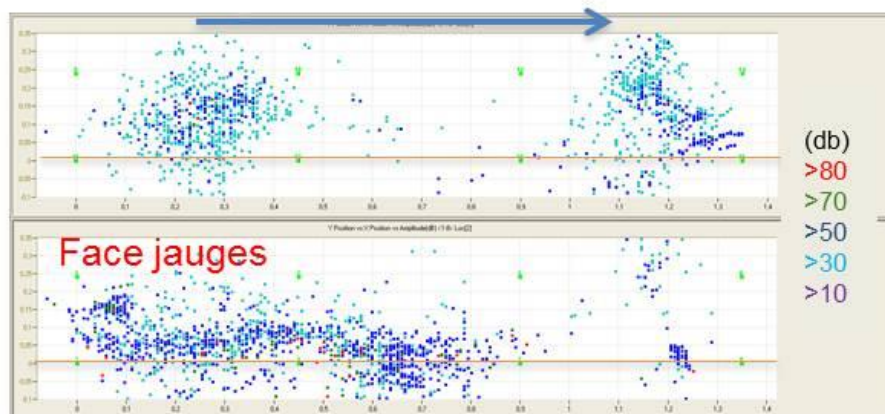
Figure E. 37 Localisation 2D des événements acoustiques cumulés à différents instants sur les deux faces latérales de l'éprouvette
