HABILITATION A DIRIGER DES RECHERCHES

De la forêt au chantier.
Approches archéologiques du bois d'œuvre,
des techniques et des structures de charpenterie
aux périodes anciennes et médiévales
en France septentrionale

Rapport de synthèse

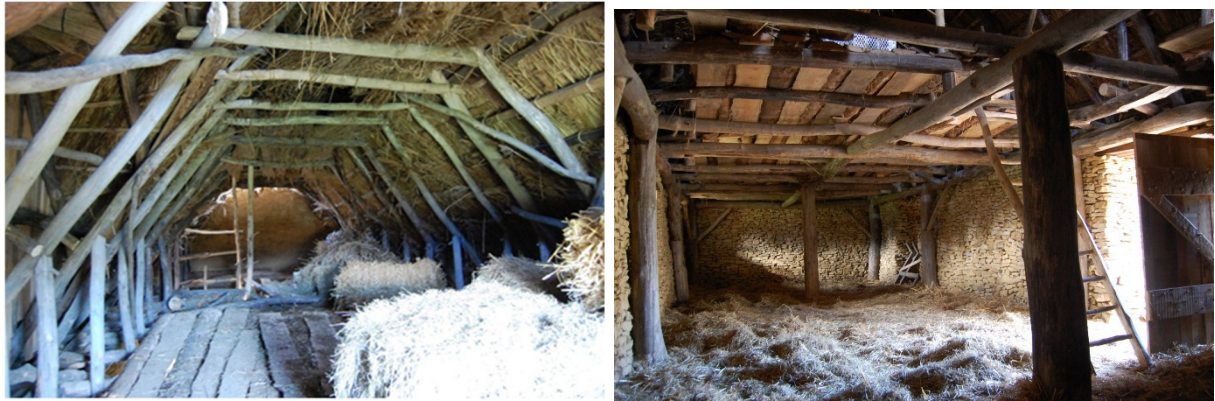
Fig. 16 : Construction expérimentale utilisant le principe d'une charpente à chevrons-formant-fermes et des poteaux axiaux de soutien d'un plafond sur les entrails des fermes. Archéosite d'Ornavik (Cavados).

En d'autres termes, les trous de poteaux axiaux identifiés en fouille dans les plans de constructions à poteaux plantés de plus de 5 m de portée devaient être limités au rez-de-chaussée et servir plutôt à soutenir un plancher via des poutres longitudinales ou transversales (fig. 16). Ces poteaux se justifieraient par le poids du plancher, sa grande portée et probablement l'utilisation de l'étage pour le stockage de lourdes charges comme des récoltes. La forte section des poteaux internes révélée parfois à la fouille n'est pas là non plus une preuve d'une grande hauteur du poteau. Elle peut s'expliquer par l'utilisation opportuniste d'un gros bois qui a été débité en plusieurs billes pour plusieurs poteaux courts. Ce cas de figure fut démontré à Pineuilh (Gironde) par la dendrochronologie sur l'habitat seigneurial du Xe siècle dont plusieurs poteaux conservés de 50 cm de diamètre provenaient en fait du débitage de mêmes troncs, ce qui a permis de revoir l'hypothèse de restitution initiale d'une tour en un bâtiment de rez-de-chaussée (Prodéo 2007 : 146). De même, l'ancrage plus profond des poteaux centraux par rapport à ceux des parois, souvent observé à la fouille, n'est pas un indice d'une plus grande hauteur. Il se justifie par le fait que ces poteaux centraux ne s'intègrent pas dans des cloisons et ne sont donc pas contreventés par des pans de bois, des liens obliques ou des sablières basses. Leur ancrage plus profond permettrait ainsi d'assurer leur stabilité, d'autant plus si l'espace est occupé en partie par des animaux.

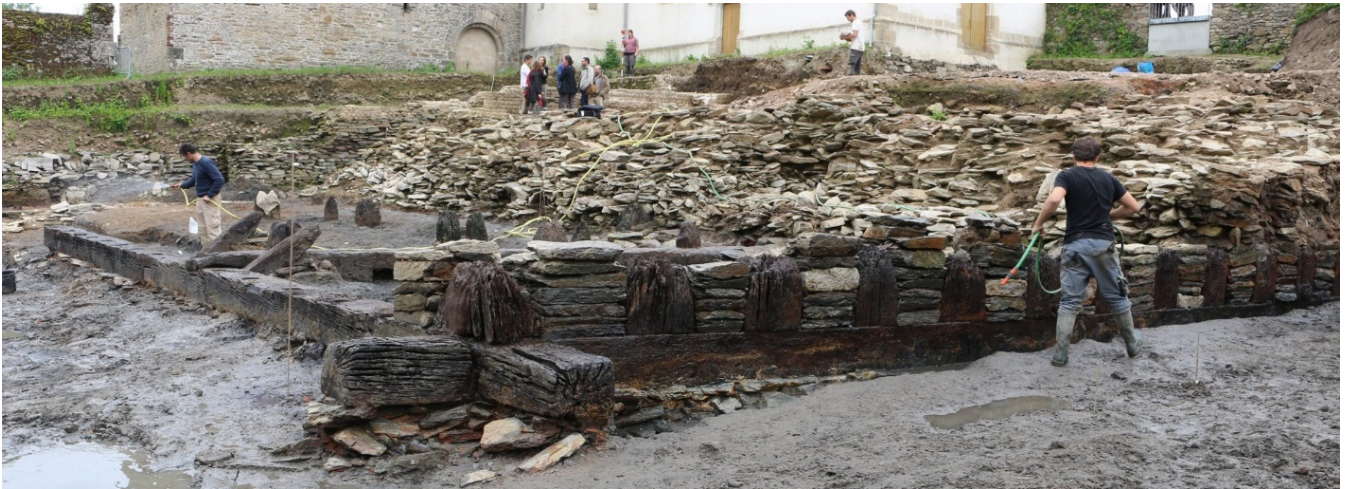
Fig. 19 : Vue du caisson n° 9, fouille de Rezé (Loire-Atlantique), 2016 (Cl. X. Favreau).

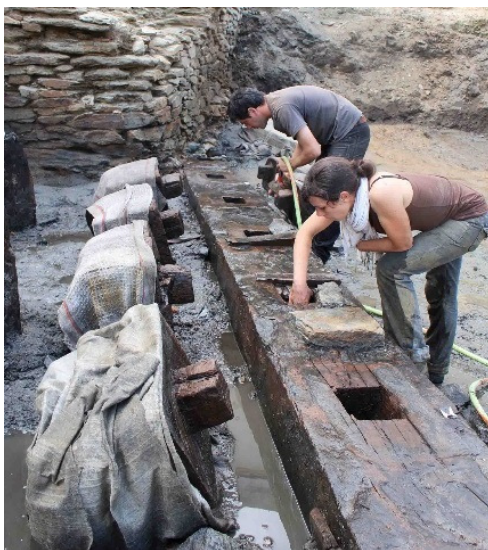
Fig 20 : Relevé d'une sablière basse du caisson n°12 (Cl. J.Mouchard).

Ce chantier a été aussi l'occasion de mettre en place un protocole de relevés et d'analyse dendroarchéologiques (nœuds, flaches, aubiers, sens des fibres...) et xyloarchéologiques (traces d'outil, traçage, estampillage, marquages...) des bois humides assurant l'enregistrement rapide des données au fur et à mesure de leur dégagement, en raison de la fragilité des traces et de la dégradation rapide des bois à l'air libre (fig. 20). Ainsi, le chantier a pu faire l'économie de la conservation des bois, ce qui prouve qu'il est possible de fouiller d'importantes structures ligneuses en contexte humide sans pour autant envisager leur couteuse lyophilisation.

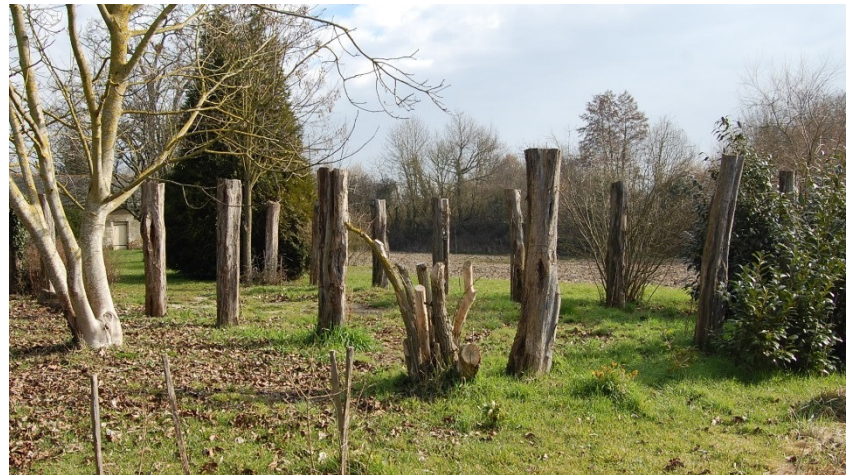
Fig. 34 : Poteaux plantés conservés d'une loge disparue, La Baudinière, Chartrené (Maine-et-Loire), 2008.

D'autres observations sur des loges dégradées voire détruites (fig. 34) montreraient que les poteaux en acacia et en chêne avaient une durée de vie bien plus longue que ce qui est couramment admis, . Ainsi, cette recherche ethnoarchéologique sur les loges d'Anjou-Touraine permet d'apporter quelques clés de lecture des négatifs des constructions à poteaux plantés.

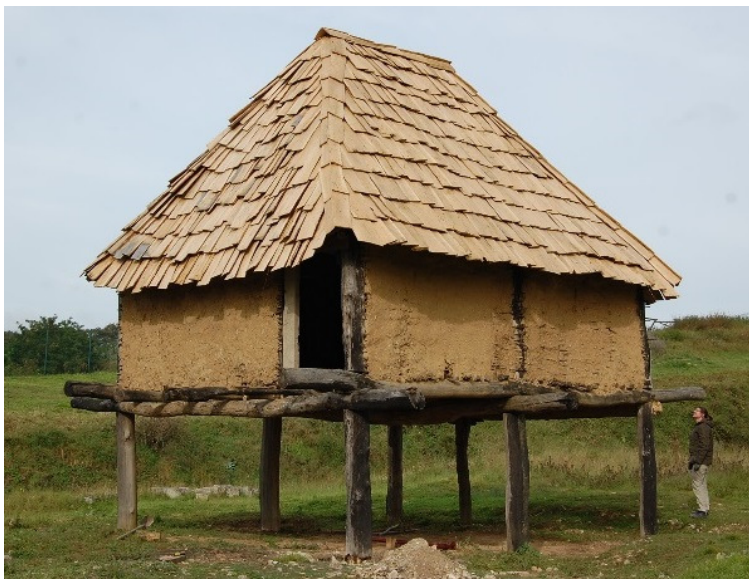
*5. Grenier achevé avec sa
toiture en bardeaux de chêne*

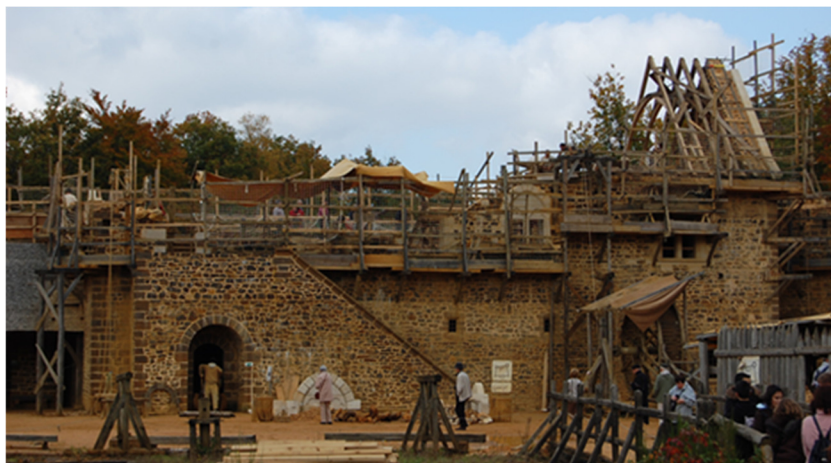
Fig. 57 : Construction du logis du château de Guédelon avec le levage de la charpente de la chambre (septembre 2008).

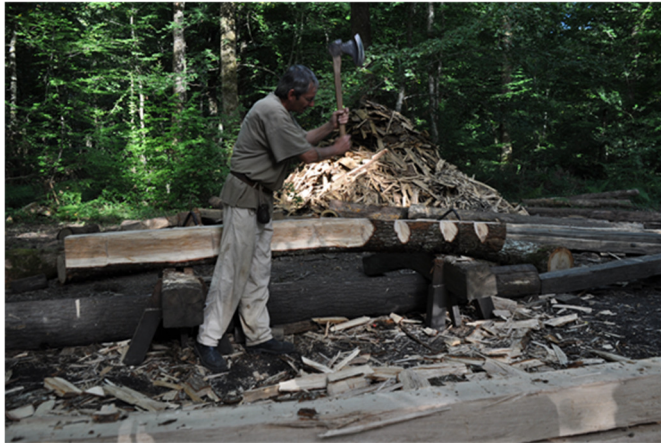
Fig. 59 : : Equarrissage à la doloire suivant les encoches d'ébauchage.

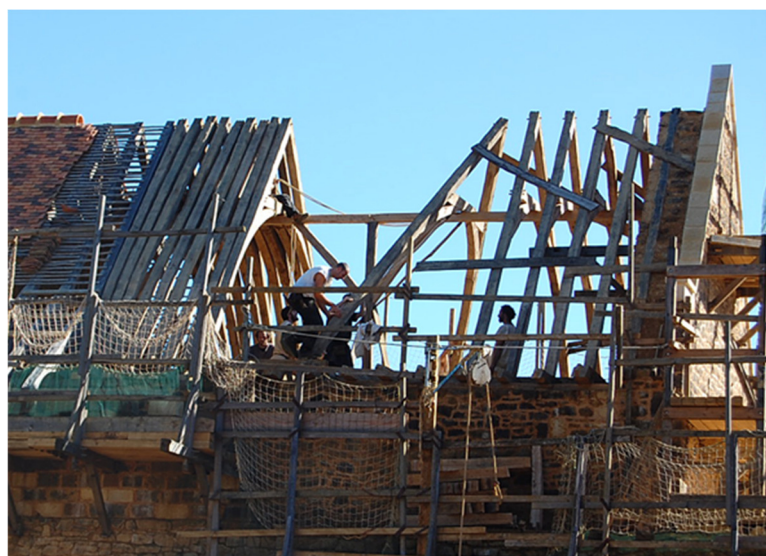
Fig. 61 : Déplacement des fermes sur la glissière dans la dernière travée du logis de Guédelon, 2008.

Enfin, concernant le levage des charpentes médiévales, l'une des questions qui reste toujours en suspens est la présence des pignons qui empêche le levage des fermes. Le chantier de Guédelon a là encore permis de proposer une hypothèse de montage plausible. En effet, pour la dernière travée, les charpentiers furent confrontés au mur-pignon occidental, achevé peu avant, et donc de l'impossibilité de redresser les fermes depuis le plancher de travail, faute de place. La solution qui fut trouvée consistait à lever toutes les fermes dans l'avant-dernière travée, de les accoler entre elles pour gagner sur l'espace de levage. Une glissière fut alors mise en place sous les entrails retroussés, fixée sur deux poteaux et ancrée à l'extrémité dans le mur-pignon (fig. 61). Sur cette glissière, les fermes ont ainsi pu être déplacées à la main sans difficulté pour être placées à leur emplacement définitif dans leurs blochets.

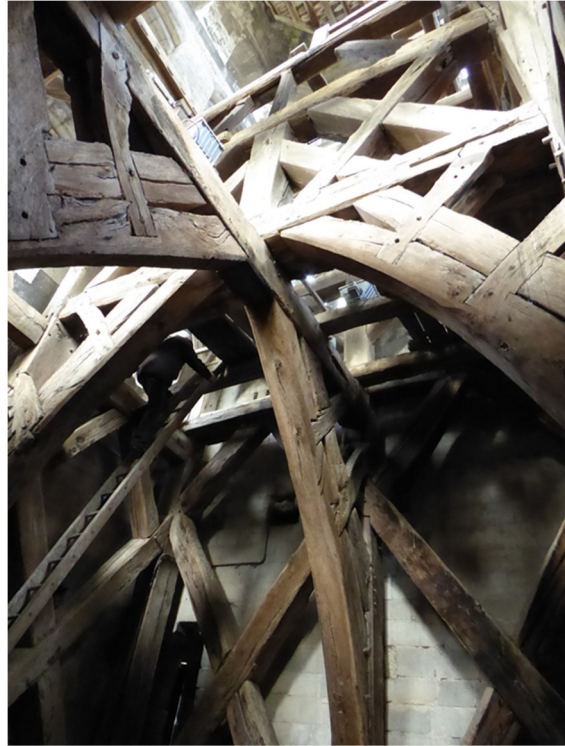
Fig. 76 : Beffroi de la tour sud, 1266.

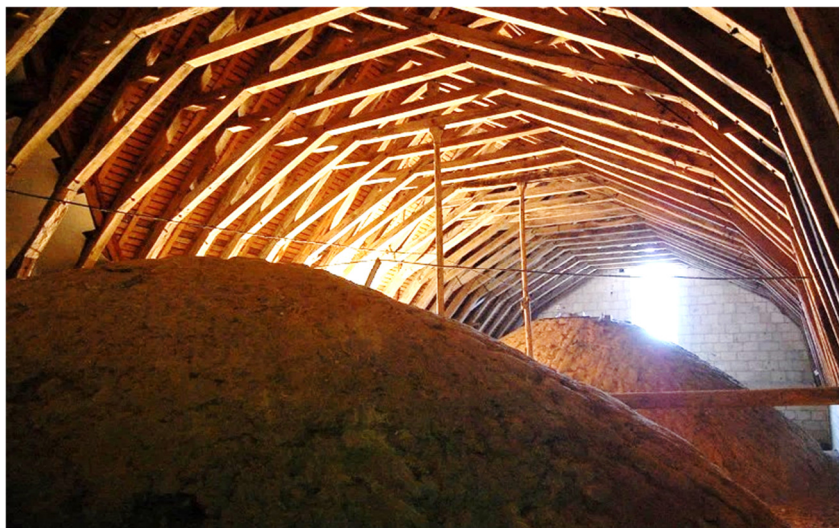
Fig. 79 : Charpente du bras sud de la cathédrale de Poitiers, avec les voûtes domeales typique du gothique angevin, 1222.

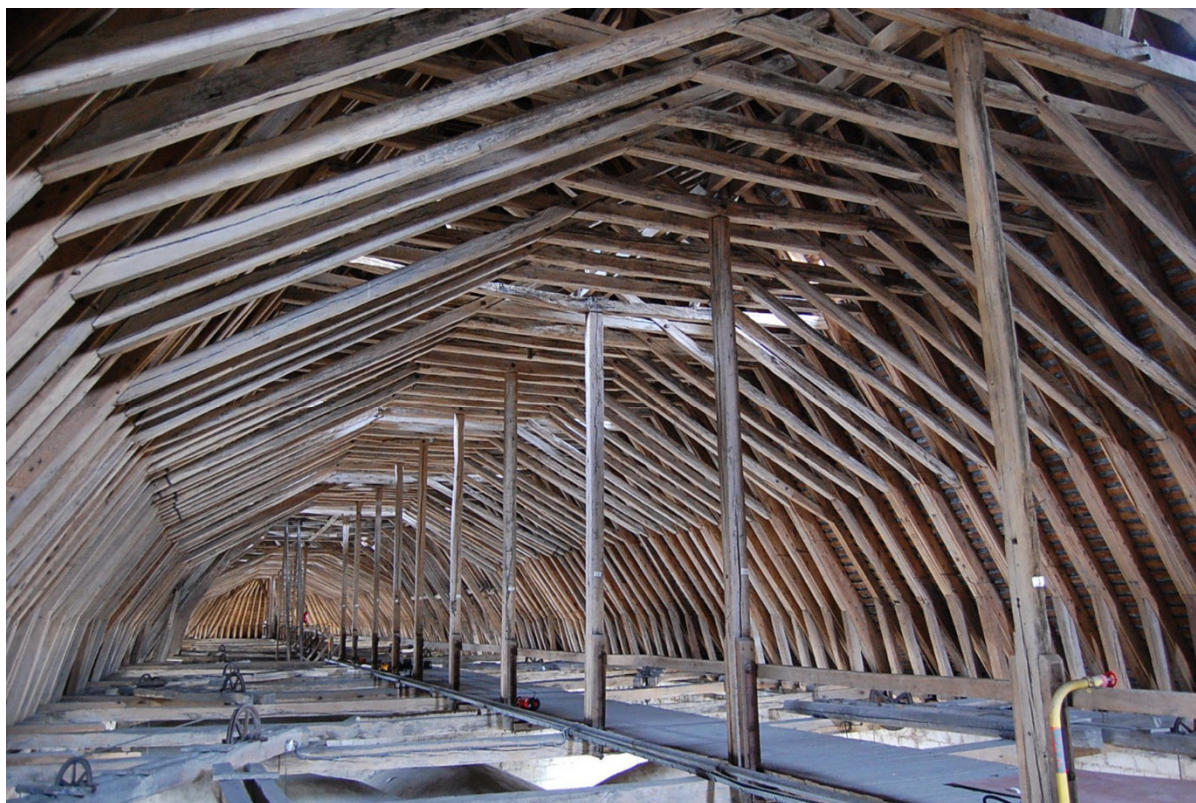
Fig. 82 : Charpente de la cathédrale de Bourges, 1258.

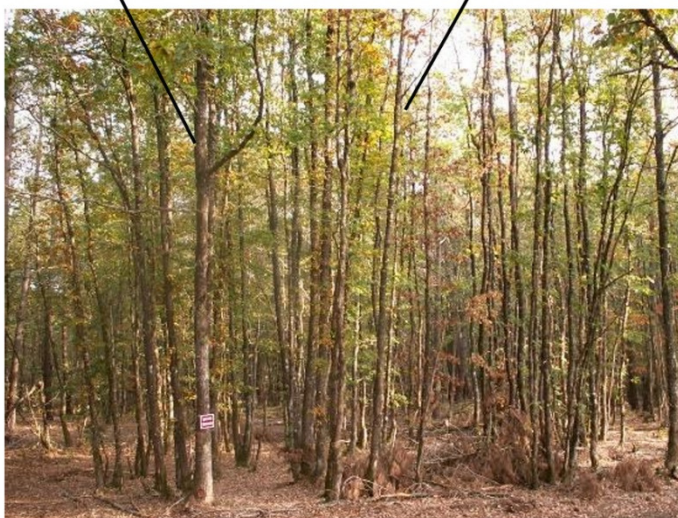
Fig. 87 : Types d'arbre utilisés dans les charpentes gothiques, avec des tiges de moyenne section et de plus grande longueur pour les chevrons et les raidisseurs. Les entrails consomment des bois plus âgés mais qui demeurent moins épais que ceux des charpentes romanes.

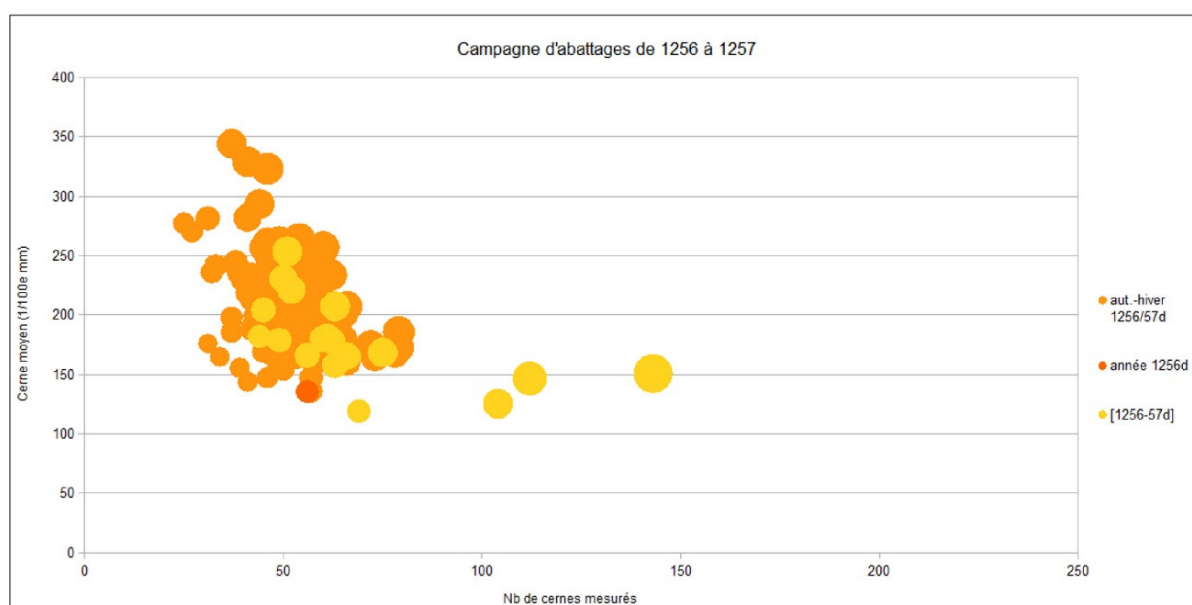
Fig. 90 : Distribution des bois du chœur de la cathédrale de Bourges selon leurs âge et croissance moyenne (Dendrotech).

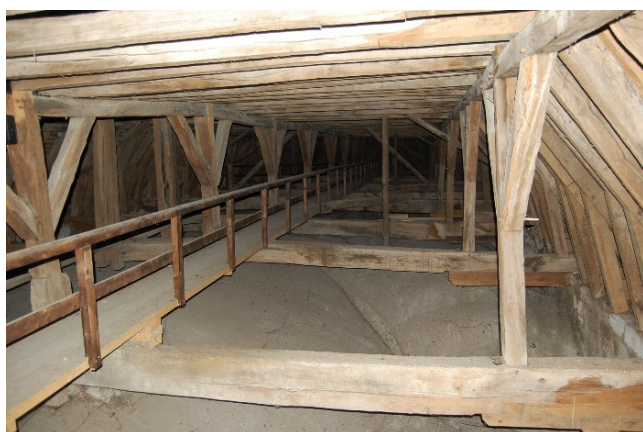
Fig. 99 : Charpente de la collégiale Notre-Dame de Mantes-la-Jolie, 1210.
