BCSF (2005) - Séisme des Saintes (Guadeloupe) du 21 novembre 2004.

Séisme des Saintes (Guadeloupe) du 21 novembre 2004

BCSF
Bureau Central
Sismologique
Français

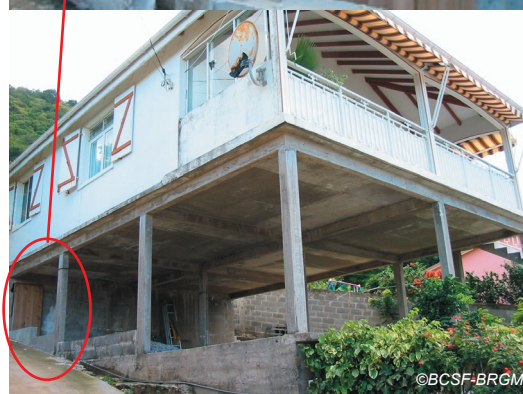
De nombreuses maisons sont construites sur un premier niveau transparent, certaines ayant été proches de la rupture lors du séisme (e.g. Fig.IV-3).

Fig. IV-3 Exemple d'une construction vulnérable implantée sur un terrain en pente et comportant un niveau transparent - Terre-de-Haut.

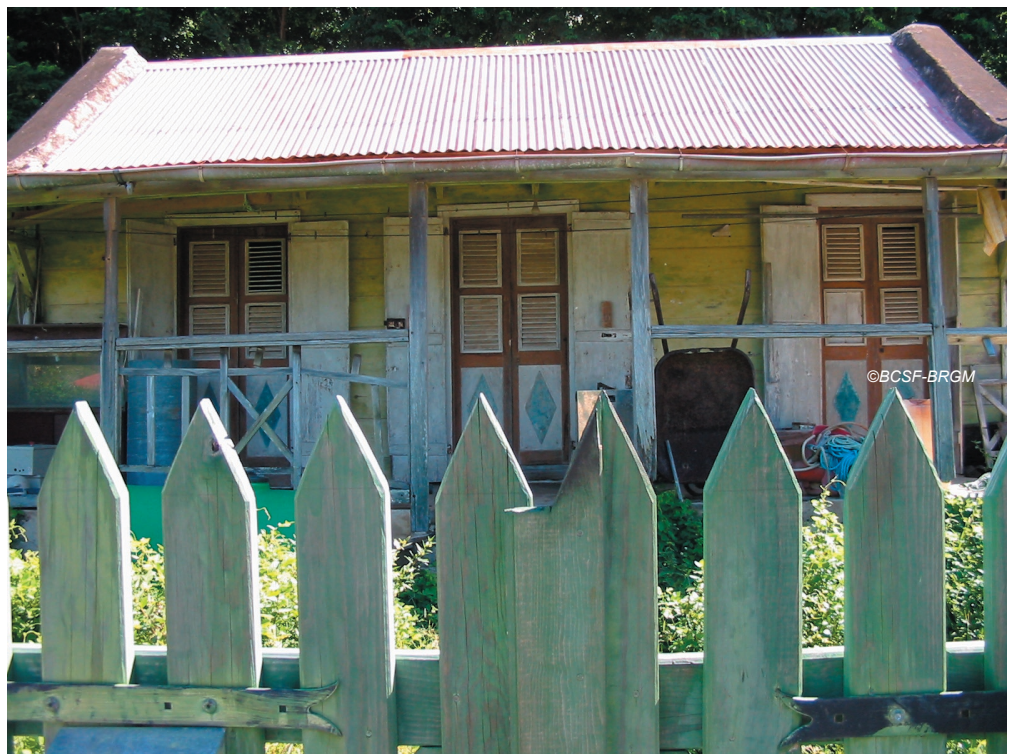
Fig. IV-5. Exemple d'une construction en bois (Terre-de-Haut) au comportement parasismique satisfaisant - Terre-de-Haut.

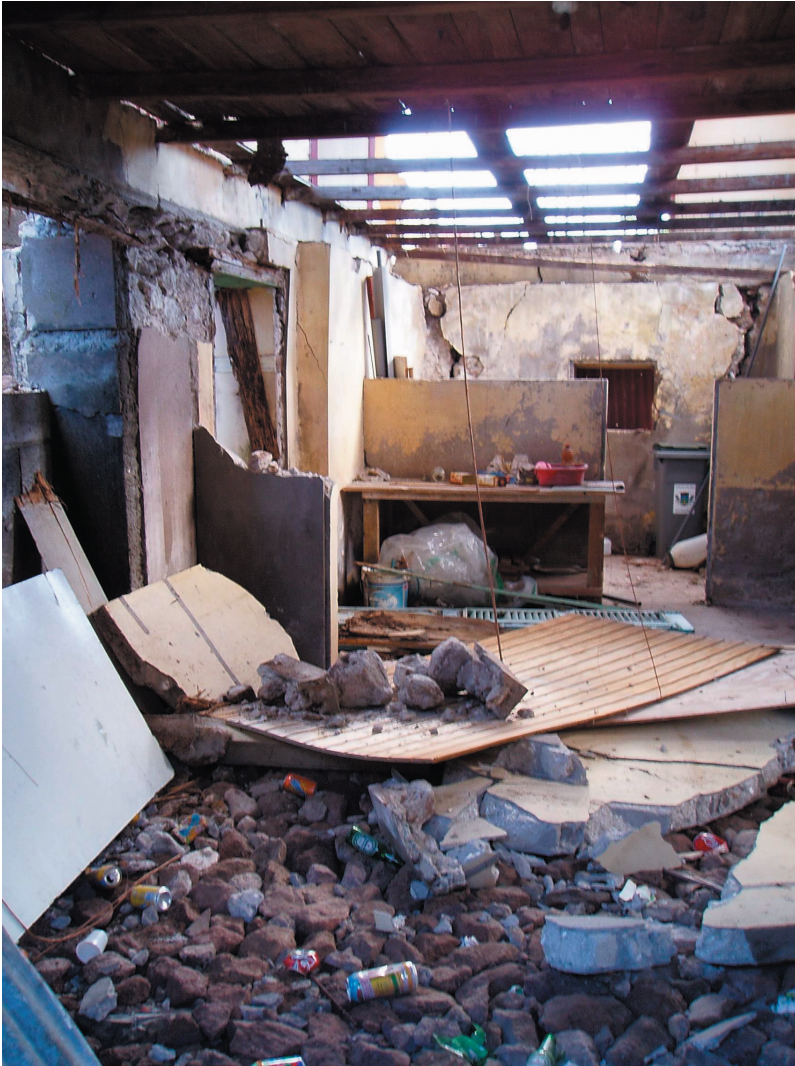
Fig. IV-6. Exemples de constructions en maçonnerie en pierre (moellons) - Terre-de-Bas.

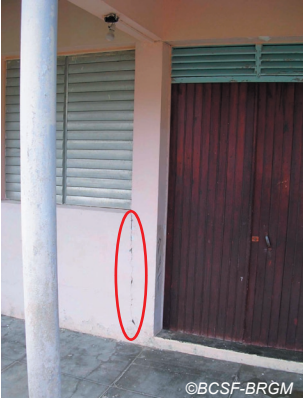
Fig. IV-11. Fissures sur une maison à proximité du débarcadère (vulnérabilité C).

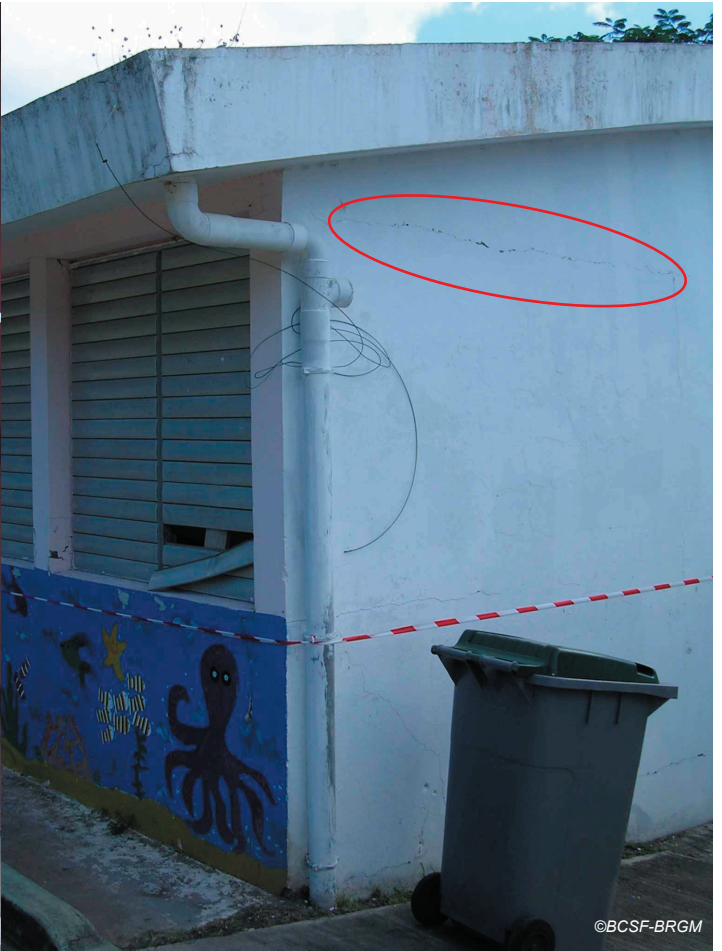
Fig. IV-13. Dommages sur la structure à l'école maternelle de Petites-Anses (vulnérabilité B).

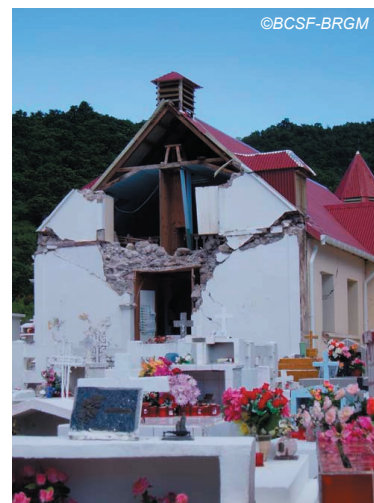
Fig. IV-15. Dommages sur le clocher et le fronton de l'église (mur en moellons - vulnérabilité A).

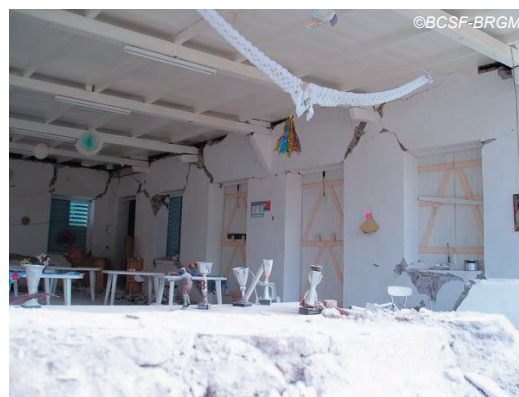
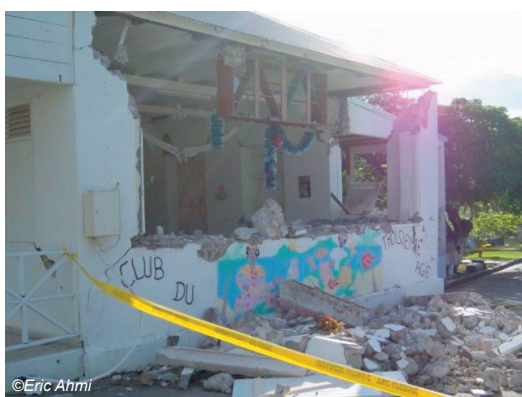
Fig. IV-16. Effondrement d'un mur du foyer du 3^{ème} âge. Bâtiment en maçonnerie brute, sans chaînage (vulnérabilité A-B, dommages de niveau 4).

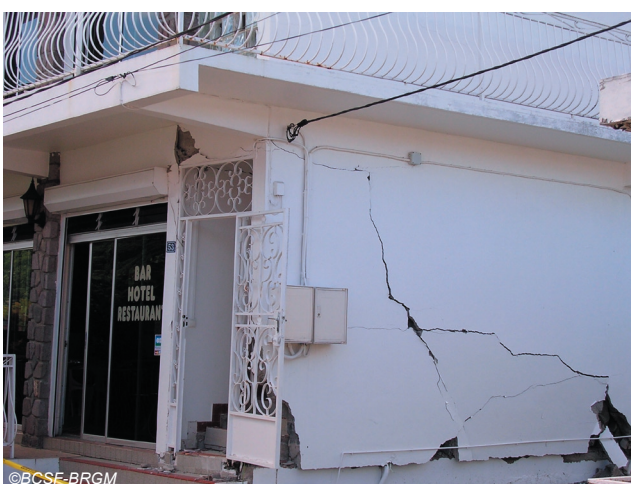
Fig. IV-17. Dommages de niveau 4 à l'hôtel de Petites-Anses, d'une maçonnerie non renforcée sur structure poteau poutre en béton (vulnérabilité B-C).

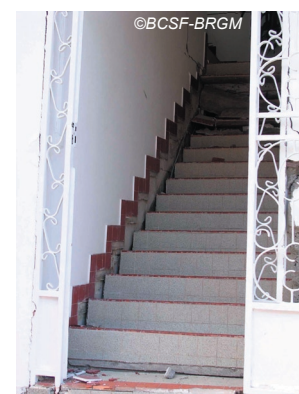
Fig. IV-18. Décrochement de l'escalier de l'hôtel.

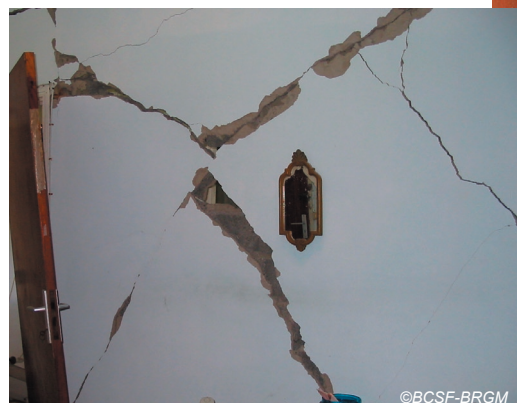
Fig. IV-23. Terre-de-Haut - maison individuelle comportant des dégâts de degré 3 à 4 sur des parties porteuses et non porteuses.

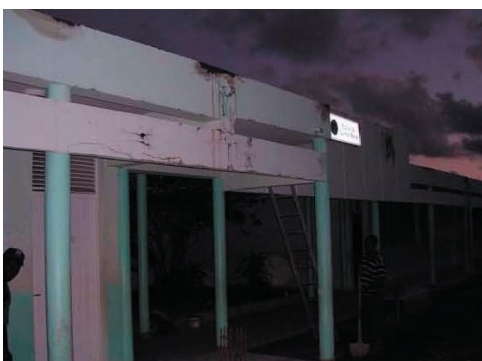
Fig. IV-34. Ecole de Sainte Marie : le poteau endommagé montré sur la photo de droite est le poteau d'angle de la photo de gauche. Il s'agit du seul poteau endommagé de toute l'école (dommage de niveau 3 isolé). Par ailleurs, un parement décoratif en béton courant le long du haut du bâtiment, fortement endommagé par le séisme, a dû être détruit pour sécuriser le bâtiment.

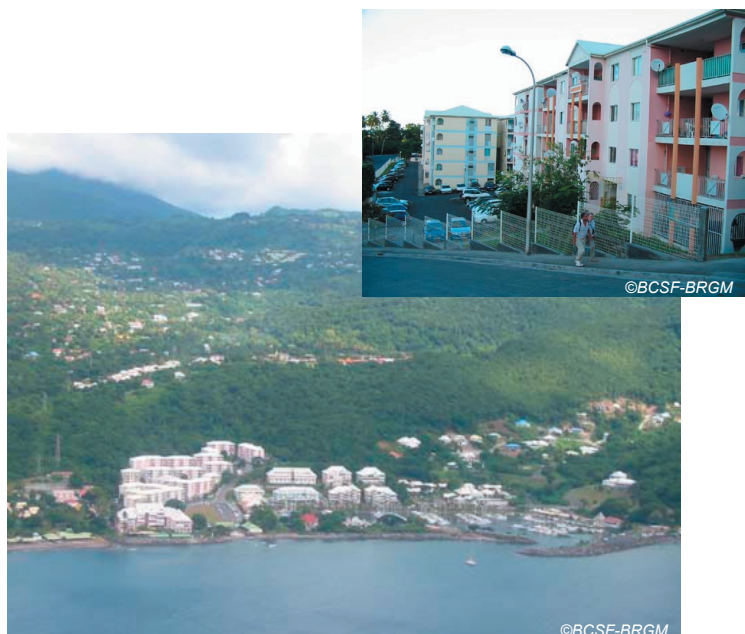
Fig. IV-40. Gourbeyre - Marina Rivière Sens.

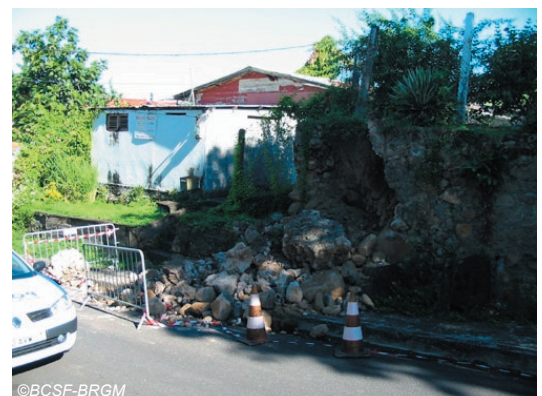
A l'école maternelle Rivières-des-Pères (fig. IV-66), les piliers de soutien de la cour intérieure sont fissurés (éclatement). Le Collège Joseph Pitat a connu quelques fissurations ainsi que la caserne des pompiers et l'école primaire du Carmel. Un mur vulnérable s'est effondré en partie haute de Basse-Terre (fig. IV-65).

Fig. IV-65. Eboulement d'un mur en partie haute de la commune de Basse-Terre.

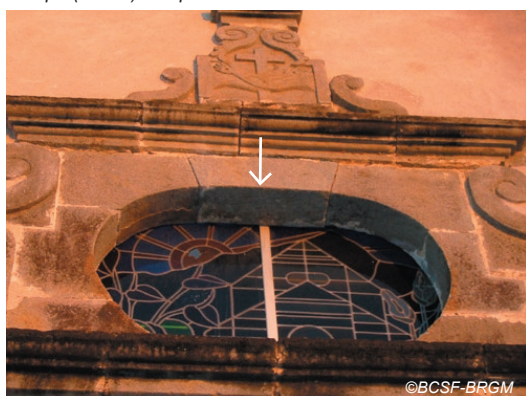
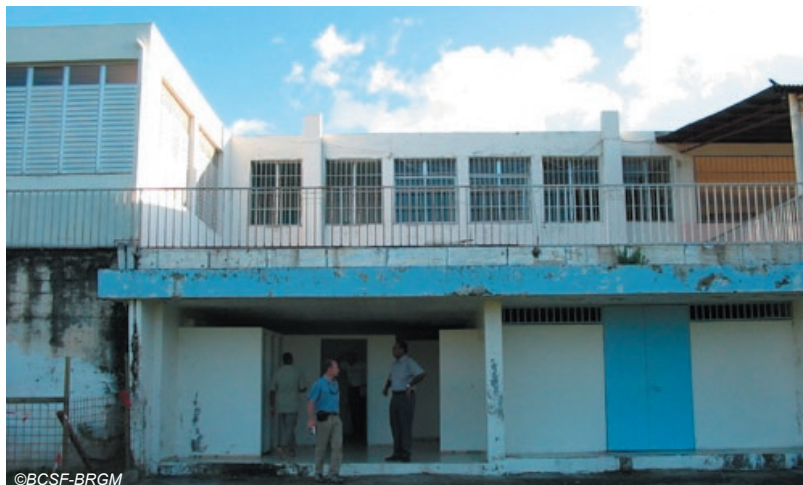
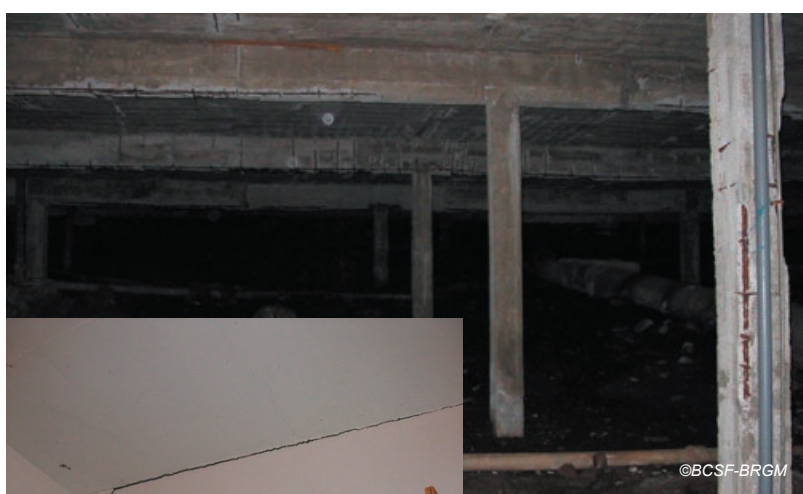
Fig. IV-77. Descente de la clef-de voûte de l'église Saint-Joseph (18e s.) aux puissants contreforts.

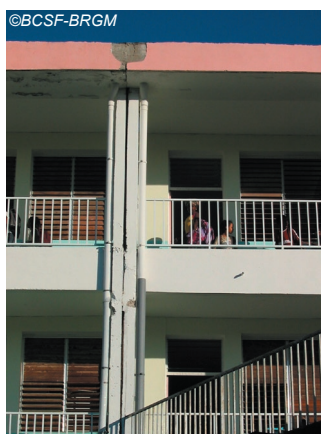
Fig. IV-76. Vieux-Habitants - école du Beau - dégâts de niveau 1 à 2 sur structure poteau-poutre + remplissage ou sur pilier.

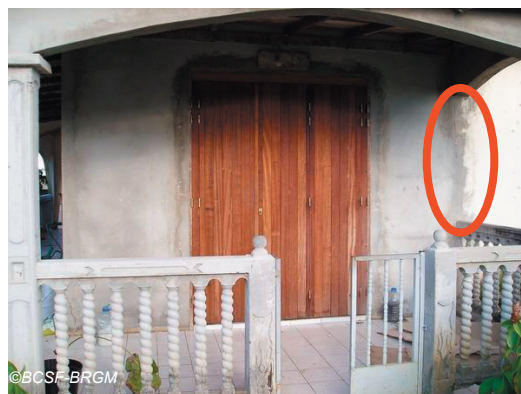
Fig. IV-93. Dommages sur la seule maison d'habitation de la commune identifiée comme ayant subi des effets dus au séisme (dommage de niveau 2 sur un bâtiment très vulnérable ayant connu des réparations à plusieurs reprises).

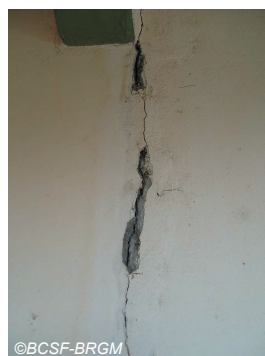
Fig. IV-94. Réfectoire de Bebel (école maternelle): fissure extérieure (dommage de niveau 1).
