Maison Forte des Rubins : ÉLÉVATIONS INTÉRIEURES. (Sallanches, Haute-Savoie)

Étude de bâti, Sauvetage, Inventaire

Région : Auvergne - Rhône-Alpes
Département : Haute-Savoie
Commune : Sallanches
Code INSEE commune : 74256
Opération archéologique n° : 2213488
Arrêté d'autorisation n° : 2019/784
Type d'opération : Étude de bâti / Sauvetage du 20 au 26 juin 2019
Responsable d'opération : Loïc Benoit
Décembre 2020

RAPPORT FINAL D'OPÉRATION

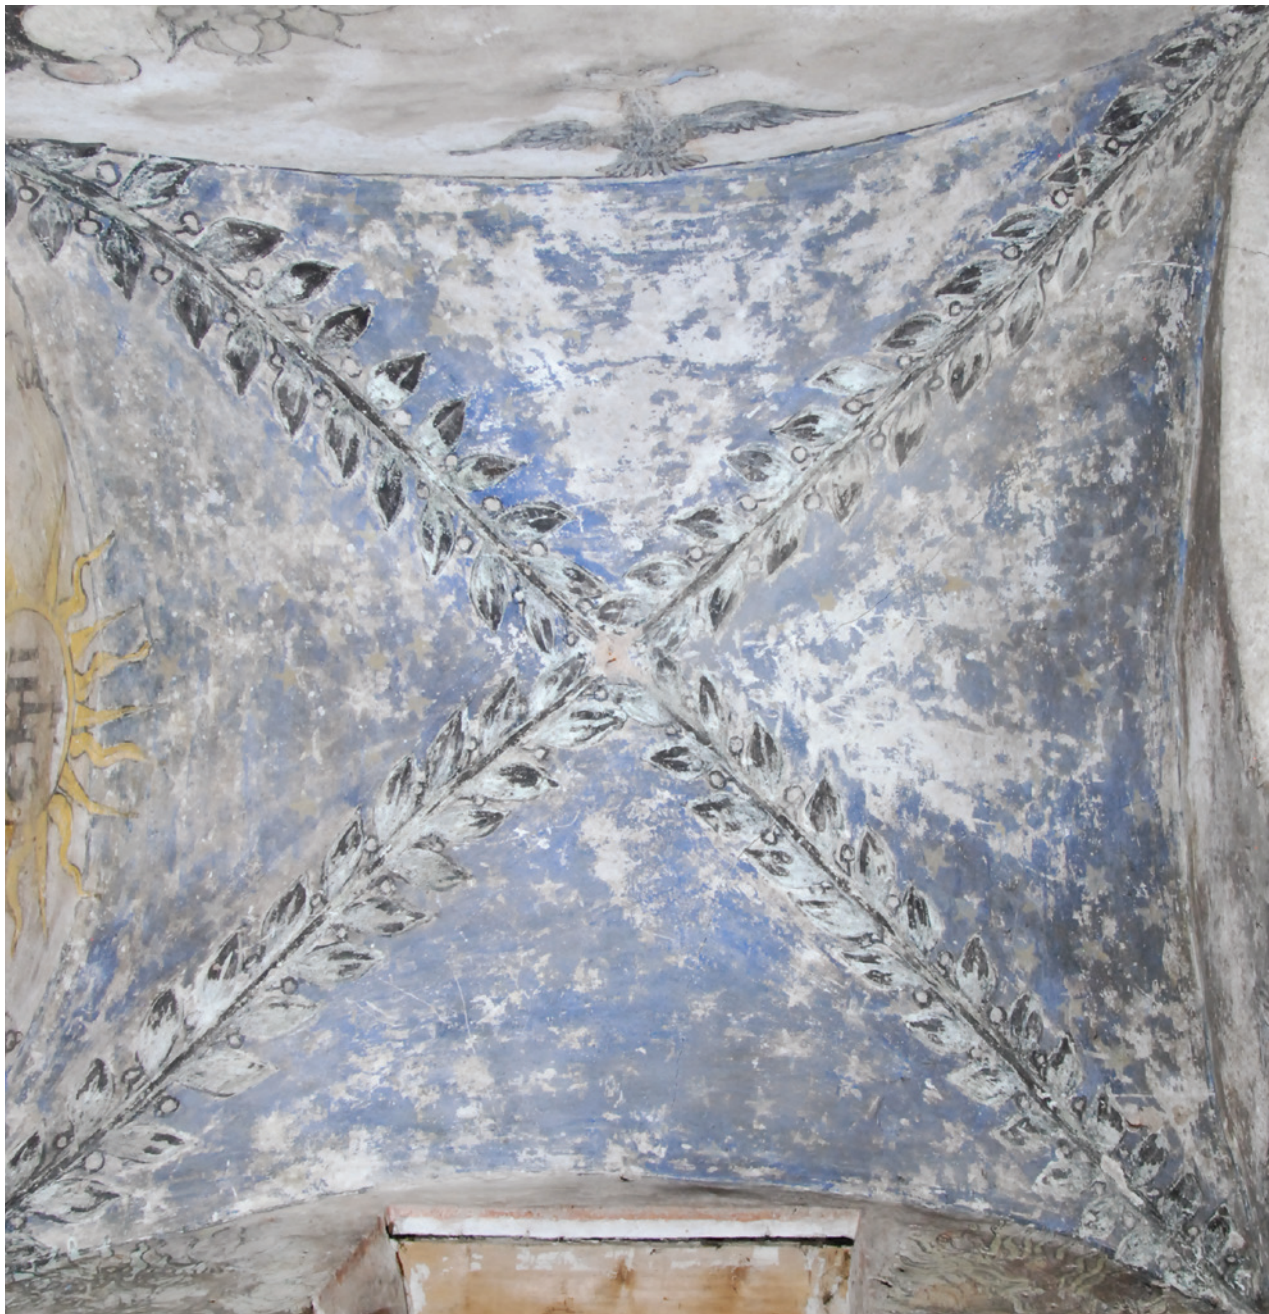
Abrasions de surface très nombreuses en voûte sans doute dues à des frottements (enlèvement des toiles d'araignée).

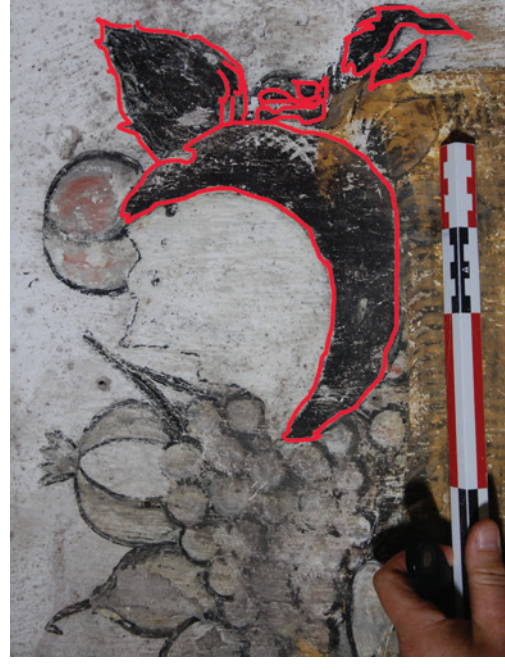
Altérations chromatiques: Oxydation de pigments.

Oxydation du pigment sur les fruits et légumes des corbeilles, élévation est.

L'oxydation du blanc de plomb, selon la composition chimique du pigment utilisé et la forme sous laquelle il se sera dégradé, peut être traitée avec une conversion chimique (test à effectuer).

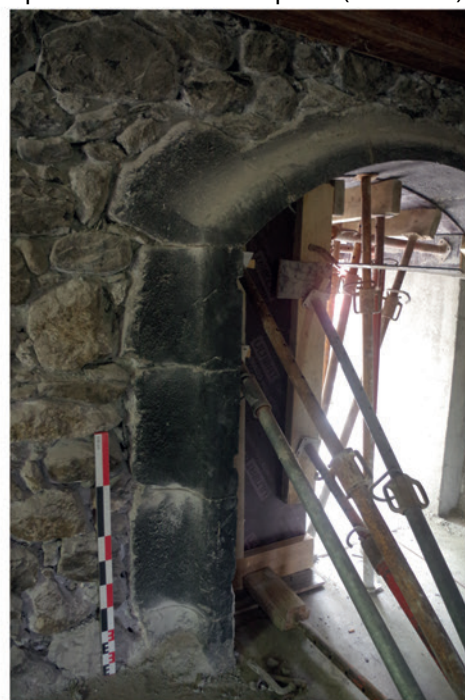
Ancien placard transformé en porte (POR 1040).

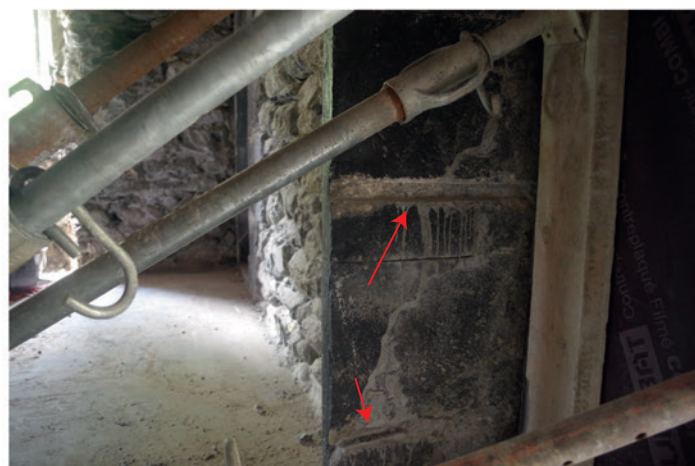
Rainures dans le piédroit de la structure POR 1040.

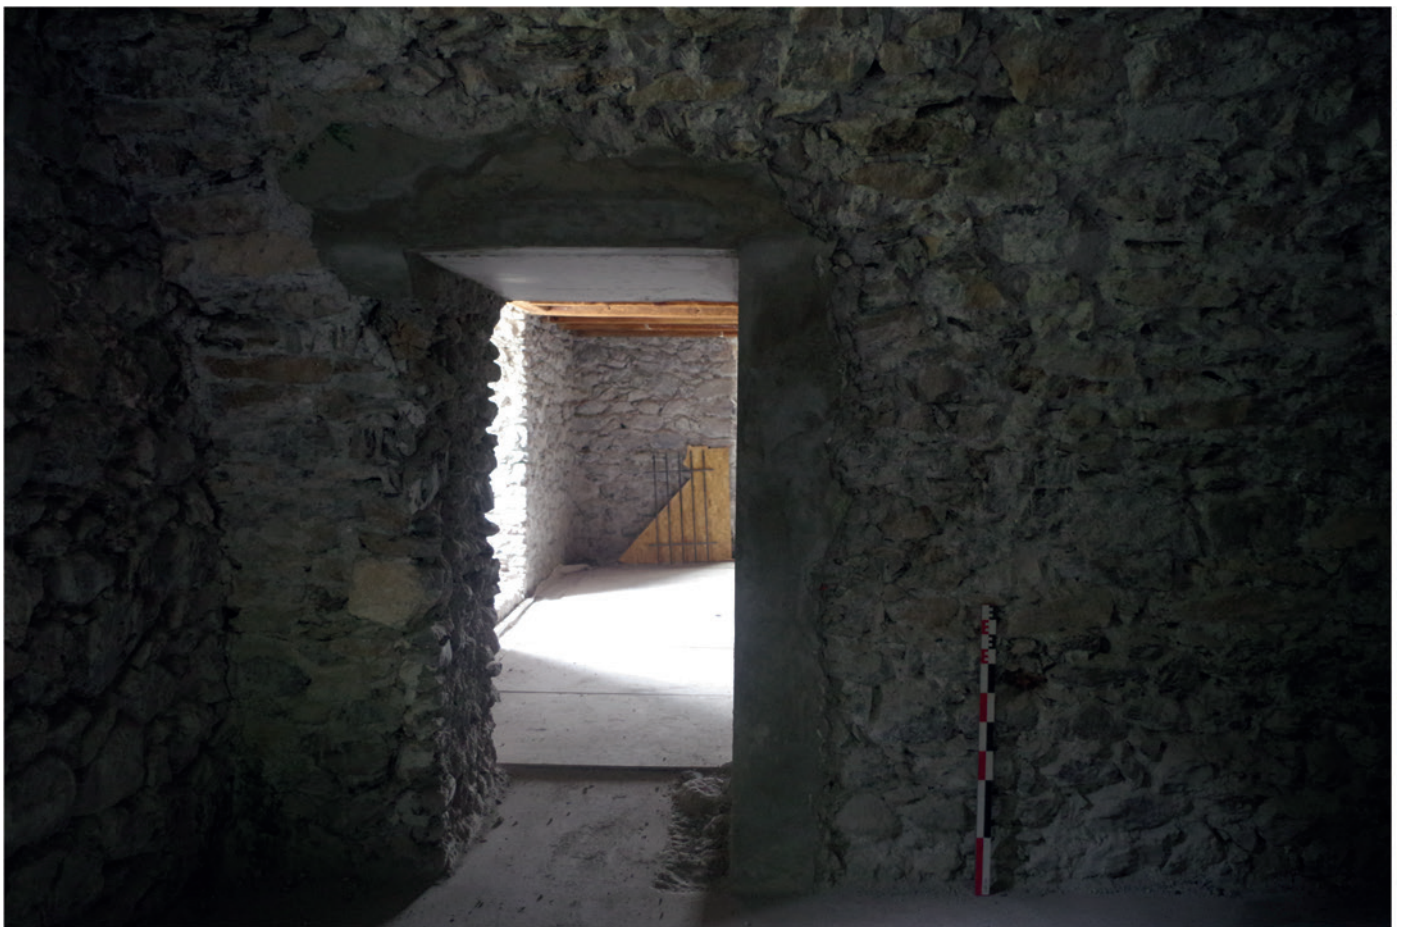
Percement de la porte POR 1047.

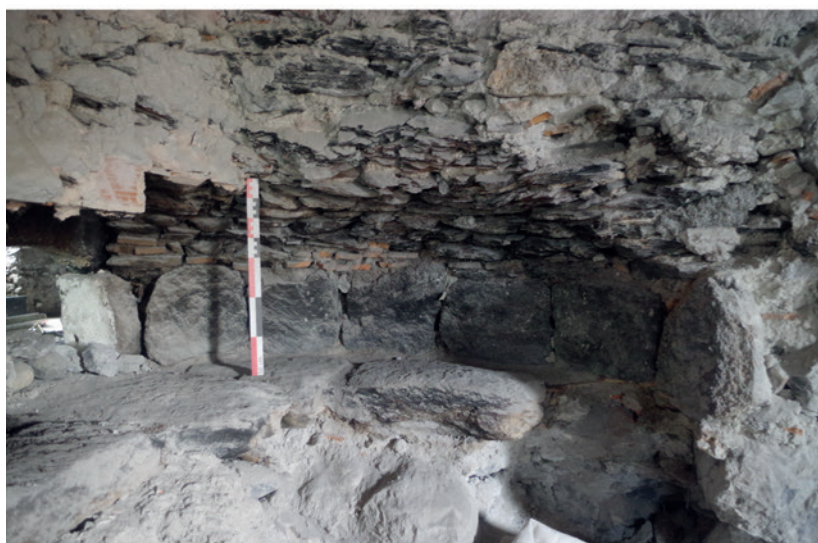
Détail de la voûte du four.

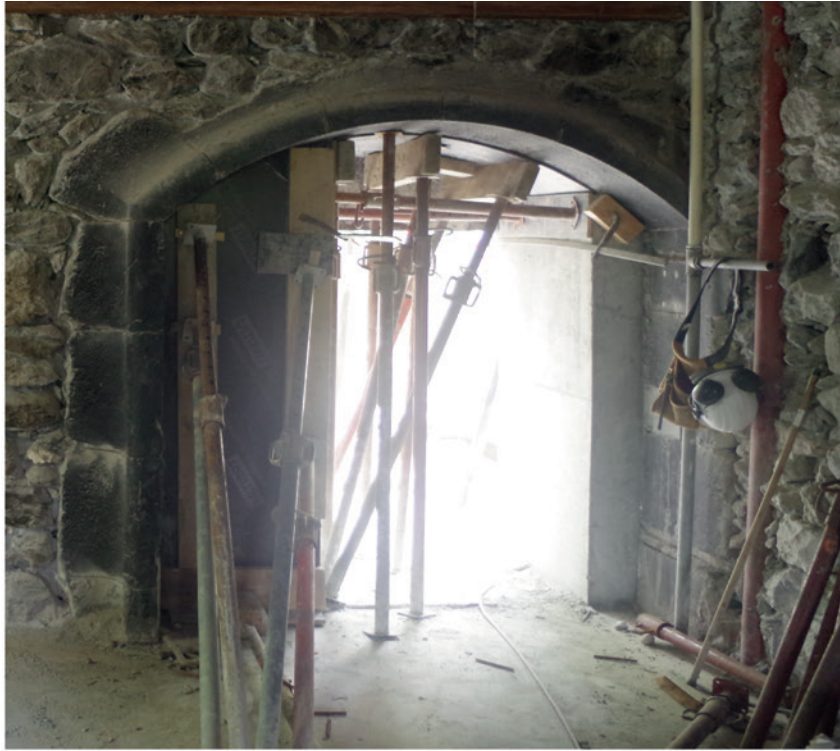
Porte POR 1040 percée dans un ancien placard.

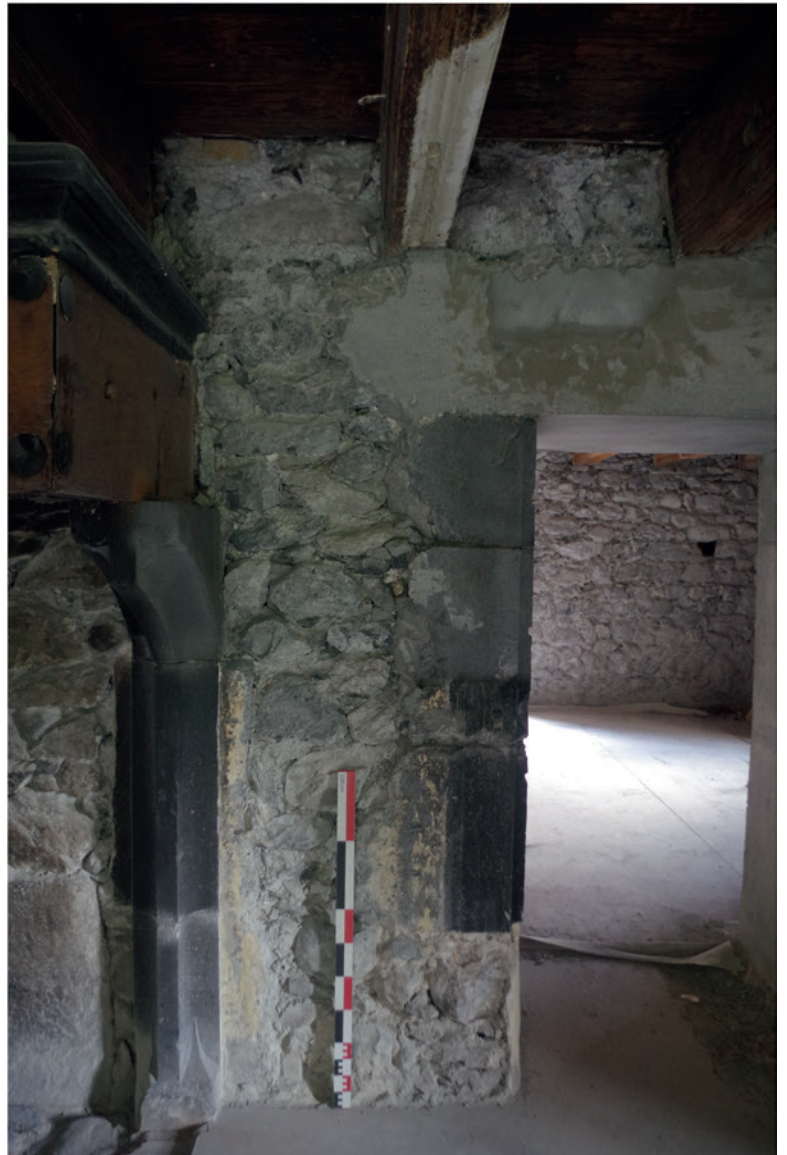
Porte POR 1042 mise en place dans un ancien placard dont il subsiste le piédroit oriental.

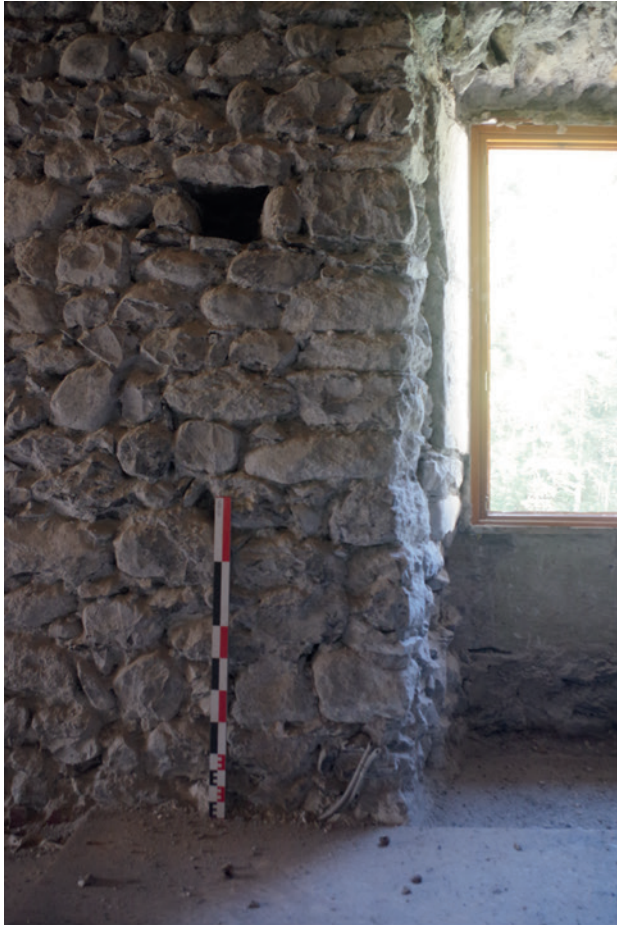
Jonction entre le parement de M 1001 et l'embrasure de la fenêtre FEN 1069.

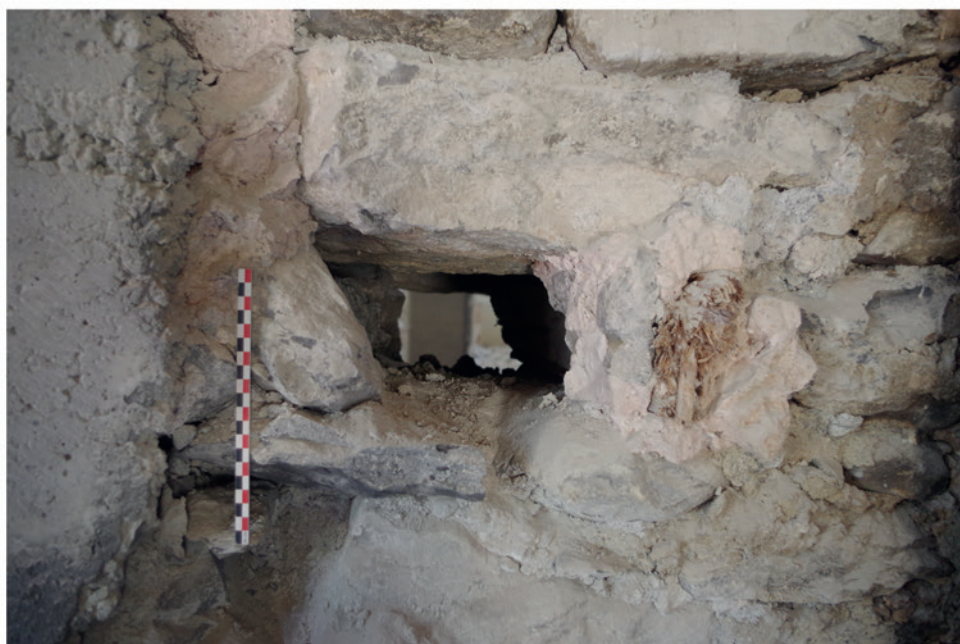
Vestiges de bois, potentiellement en lien avec le chevêtre situé au-dessus.

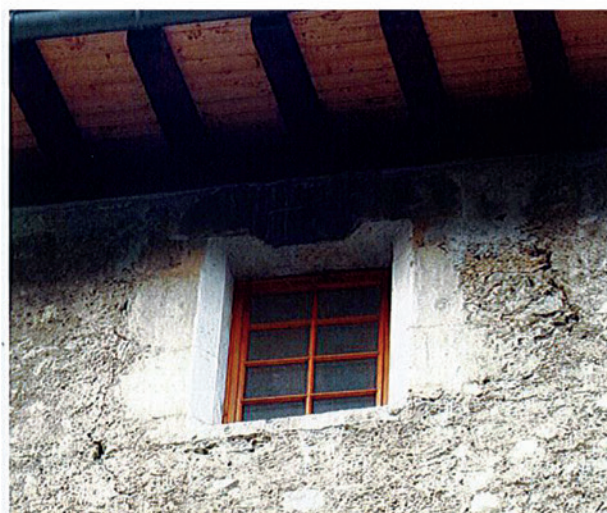
Vue depuis l'extérieur de la fenêtre FEN 1090. Le jambage a été poussé.
