Maison Forte des Rubins : ÉLÉVATIONS INTÉRIEURES. (Sallanches, Haute-Savoie)

Étude de bâti, Sauvetage, Inventaire

Région :	Auvergne - Rhône-Alpes
Département :	Haute-Savoie
Commune :	Sallanches
Code INSEE commune :	74256
Opération archéologique n° :	2213488
Arrêté d'autorisation n° :	2019/784
Type d'opération :	Étude de bâti / Sauvetage du 20 au 26 juin 2019
Responsable d'opération :	Loïc Benoit
Décembre 2020

RAPPORT FINAL D'OPÉRATION

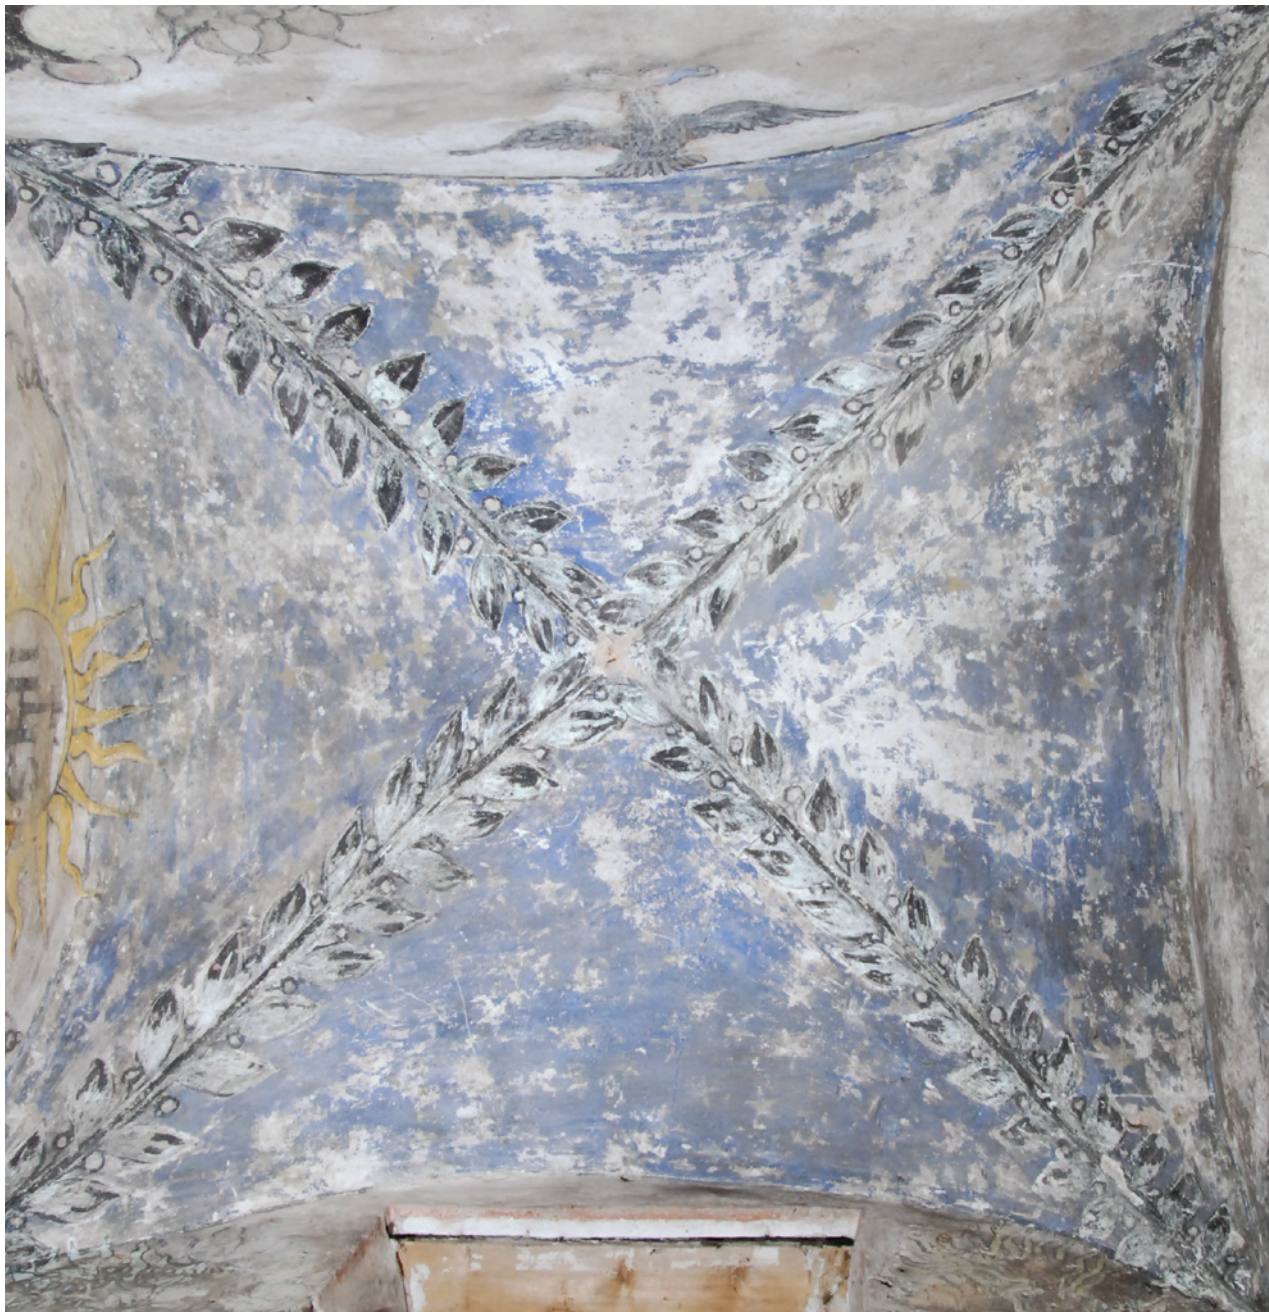
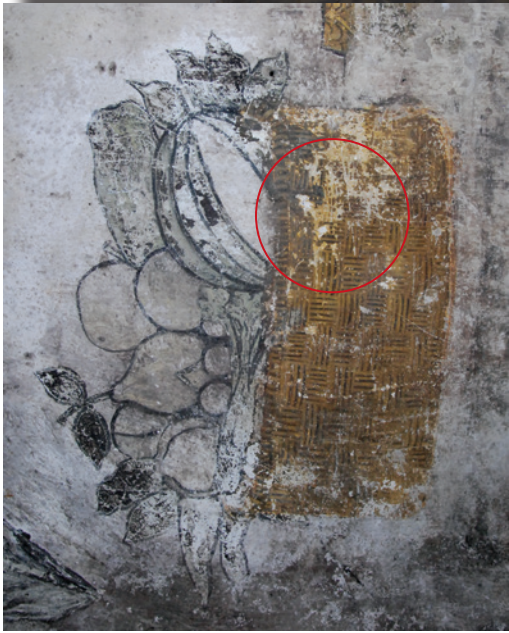
*Élévation est, corbeille à gauche
Detail de la couche picturale
en phase active de détachement*

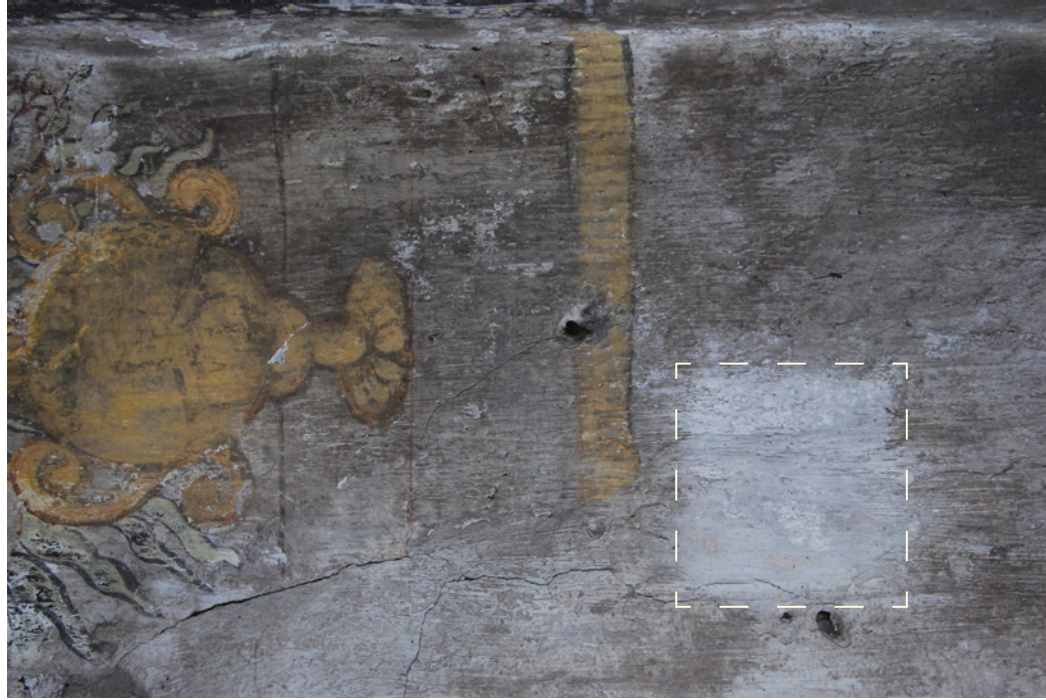
L'encrassement des surfaces est très prononcé.
La couche de salissures, épaisse, s'est amalgamé avec la
couche picturale pulvérulente.

*Tests de nettoyage
réalisés avec un gel rigide
à action chélatante.
Élévation ouest.*
